FICHA TÉCNICA

ÁREA CONTRACTUAL:			
Supervisor de campo: [REDACTED]			
Fecha: 21 Julio 2016			
Estado: Tamaulipas		Municipio: Altamira	
Hora:		Localidad:	
OBRA TIPO: Pozo Barcadón 102			
COORDENADAS UTM *		TIPO DE VEGETACIÓN:	
X	X	USO DEL SUELO:	
605901	2497198		
CUERPOS DE AGUA CERCANOS:			
MUESTREOS AGUA: N.A.		MUESTREOS VEGETACIÓN: N.A.	
FOTOGRAFÍAS:			
COMENTARIOS			
<p>Falta de brida ciega y capuchón en valv. de sondeo</p> <p>Falta de brida ciega en valv. lateral izquierdo</p> <p>Falta de esparragos en conexión bridada de valv. lateral derecha</p> <p>Falta de brida ciega en valv. de la TR sección A lado izquierdo</p> <p>Falta de esparrago en conexión bridada de la TR en valv. de la TR sección A lado derecho</p> <p>Falta de volantes</p> <p>Corrosión en arbol de valvs.</p> <p>Arbol de valv</p> <p>Contrapozo asolvado</p> <p>Presencia de mal maleza en contrapozo</p> <p>Arbol de valv manchado</p> <p>No cuenta con cercado perimetral</p> <p>No cuenta con guardagomado asolvado</p> <p>No cuenta con señalamientos</p> <p style="text-align: right;">vertices</p> <p style="text-align: right;">1- X: 606930 Y: 2497230</p> <p style="text-align: right;">2- X: 605867 Y: 2497230</p> <p style="tex

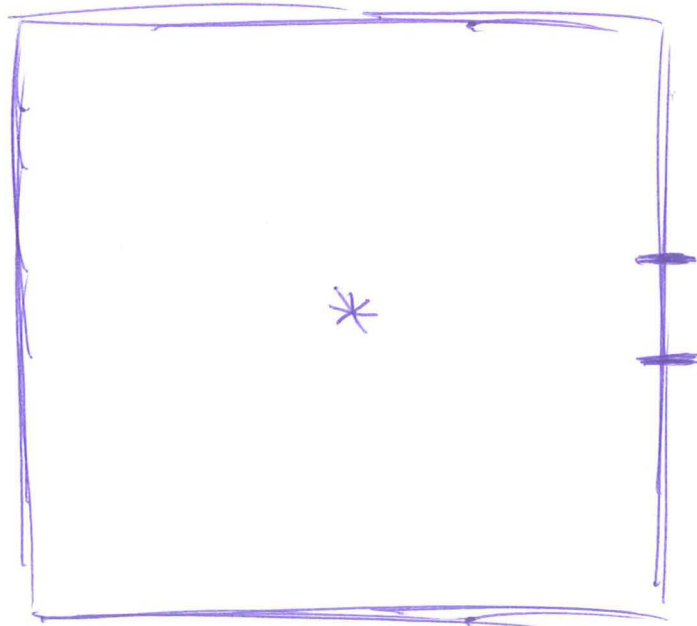
Posible presa de
quema

Posibles
Presas
de Quema

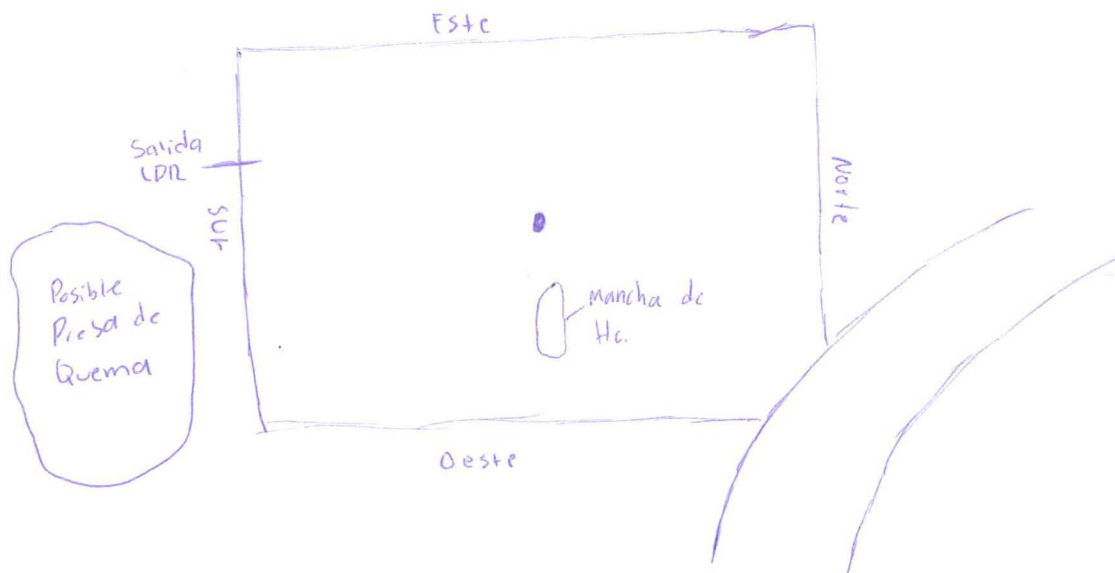
* Tuberia expuesta 606228, 2497745

* Anclaje 606246, 2497762

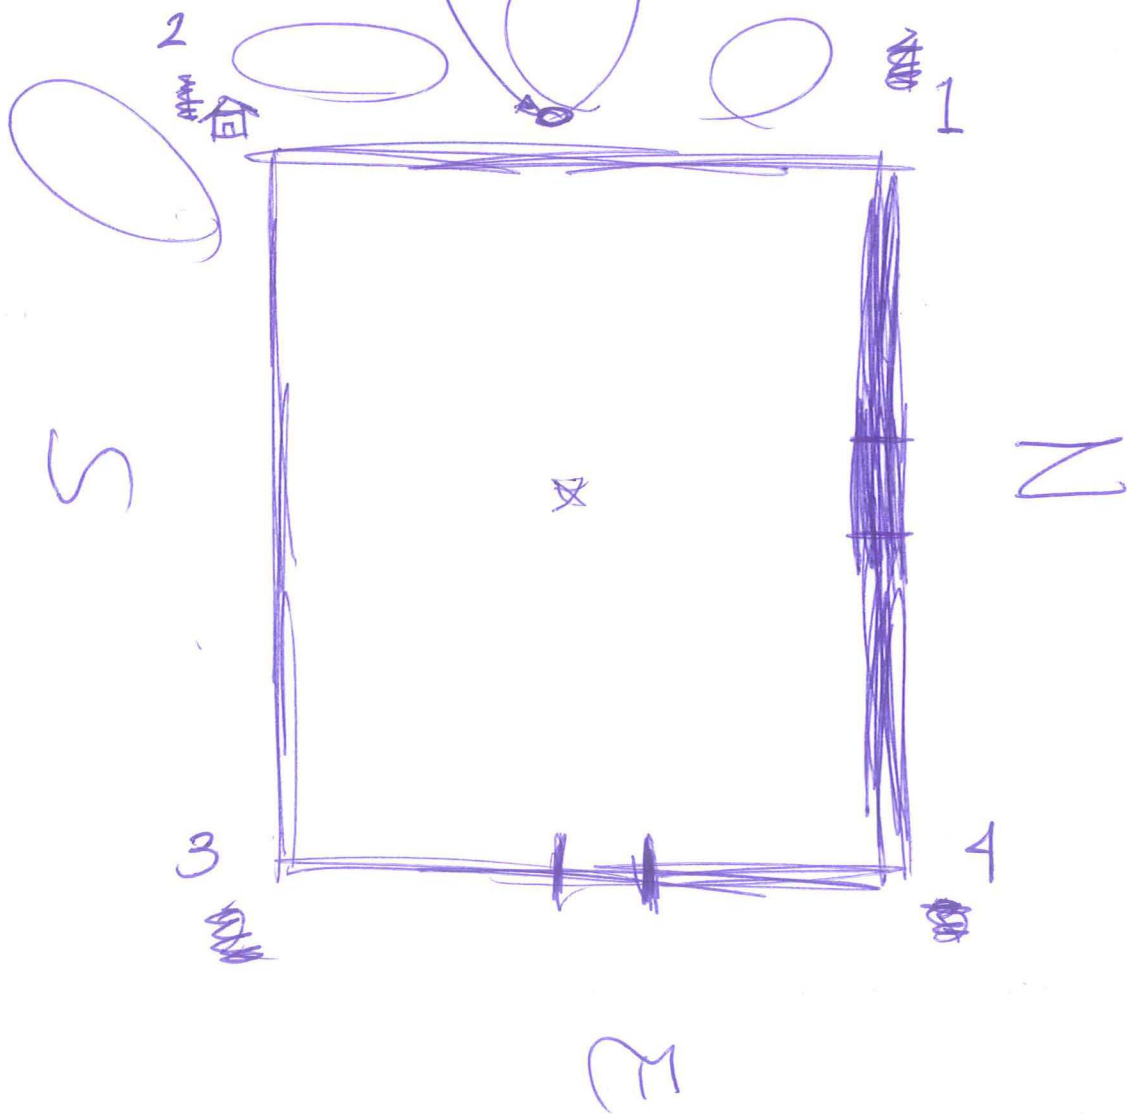
HC Intemperizado
605878
2496002

HC Intemperizado
605852
2496041

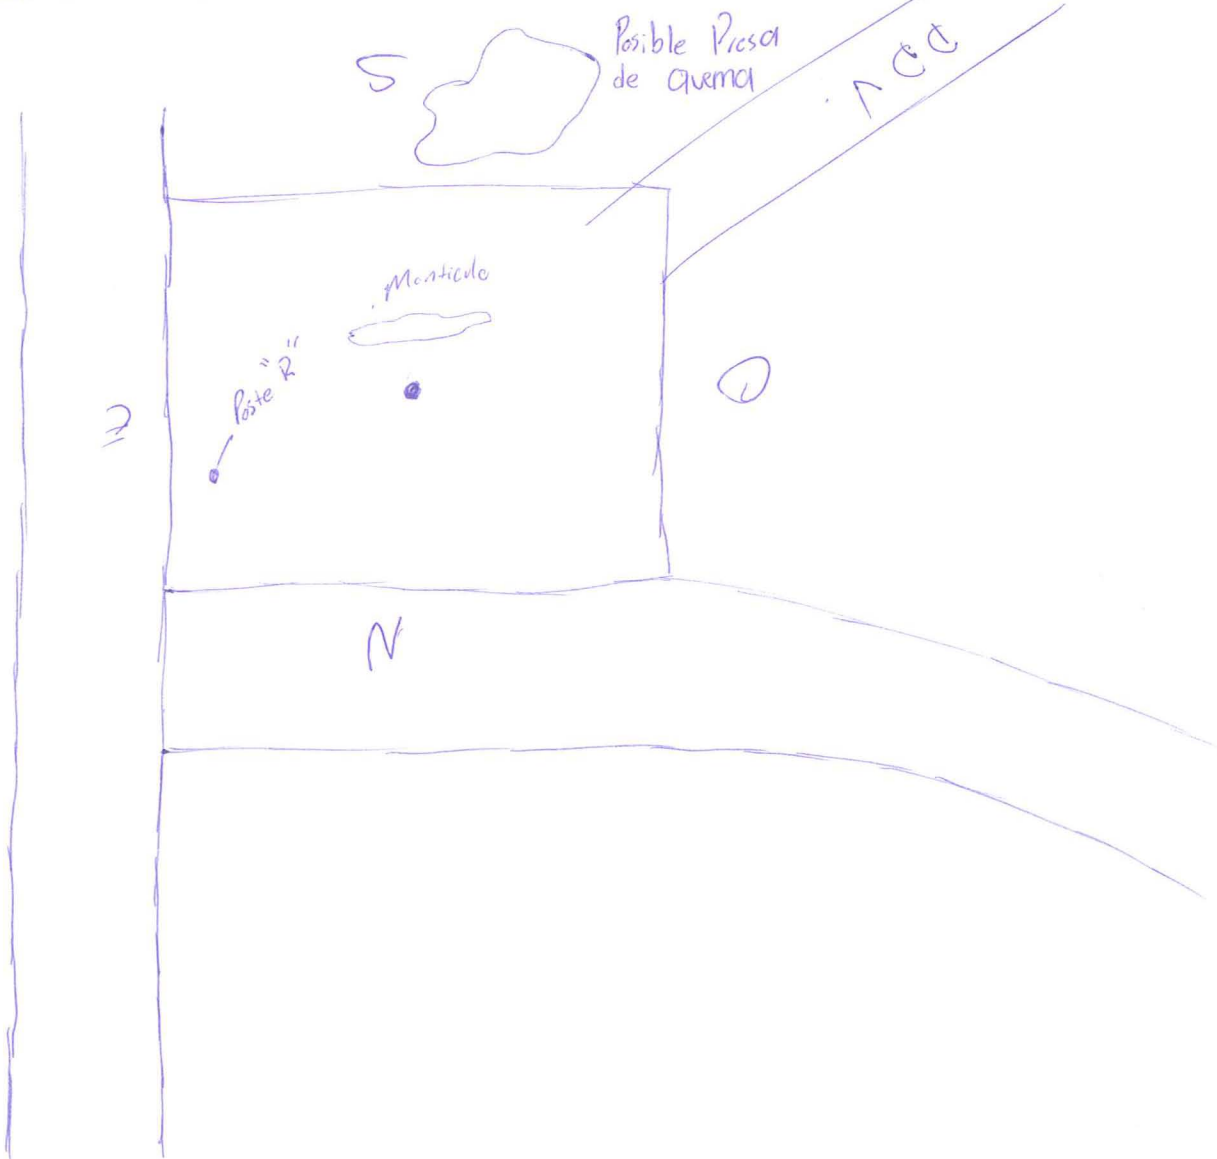
- Tubería expuesta 606572, 2497542

- Poste Tipo R sin información 606616, 2497602

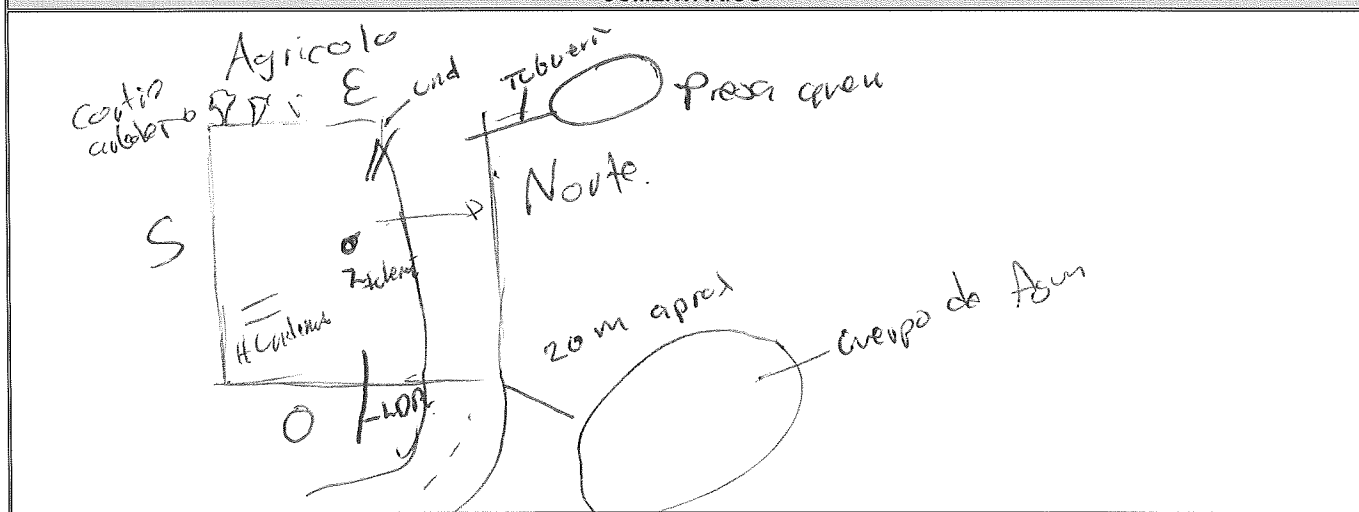
- Hundimiento 606562, 2498768

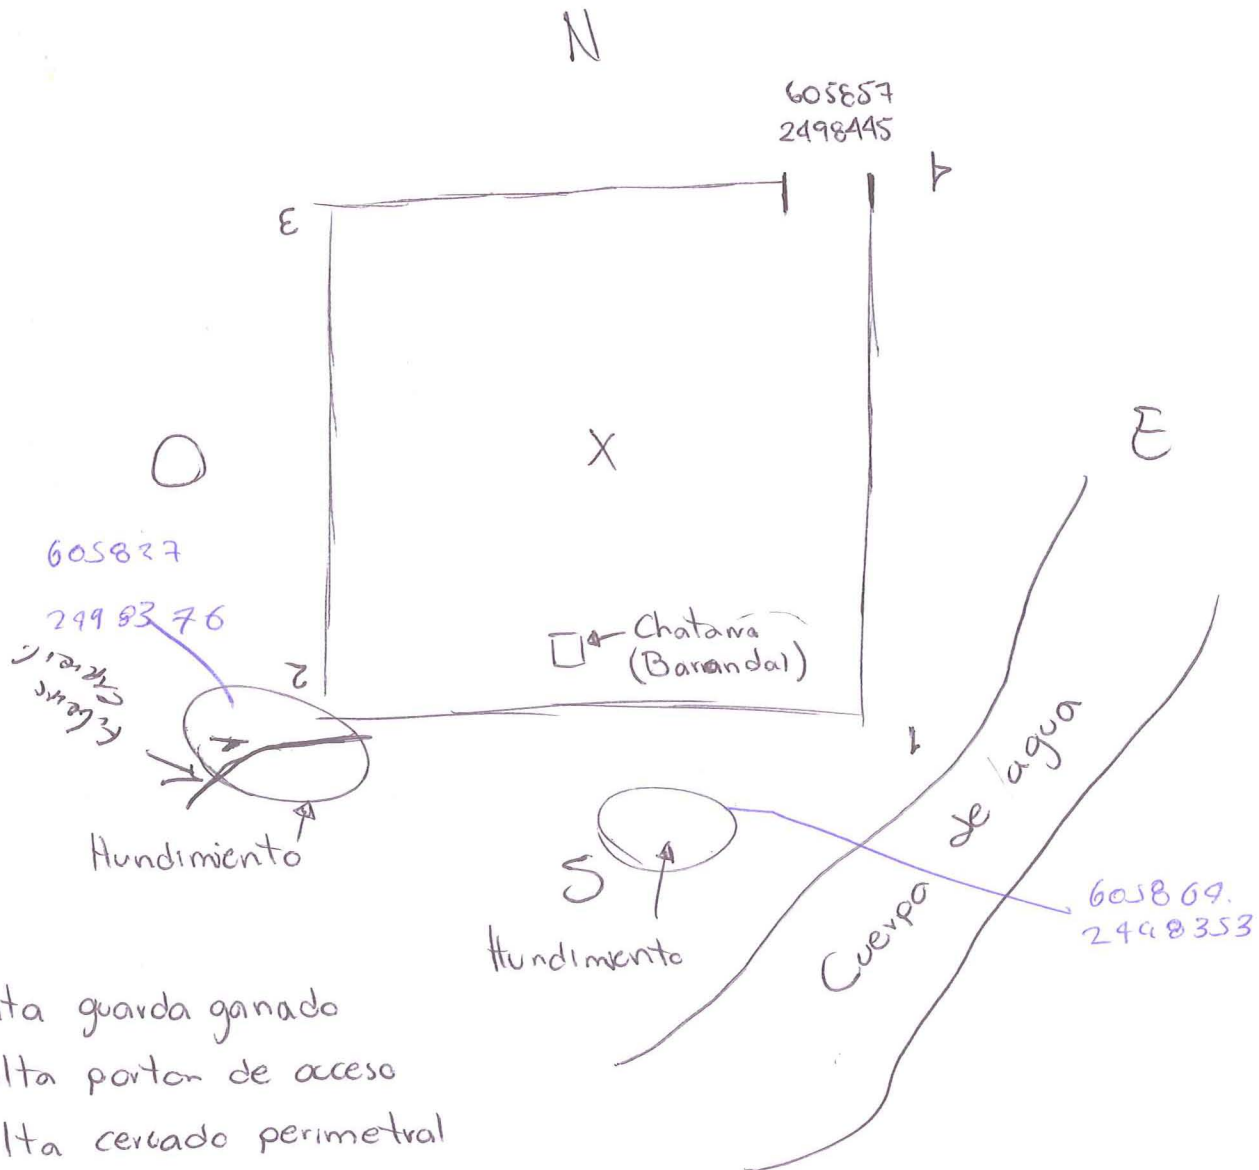
Falta guarda ganado

Falta porton de acceso

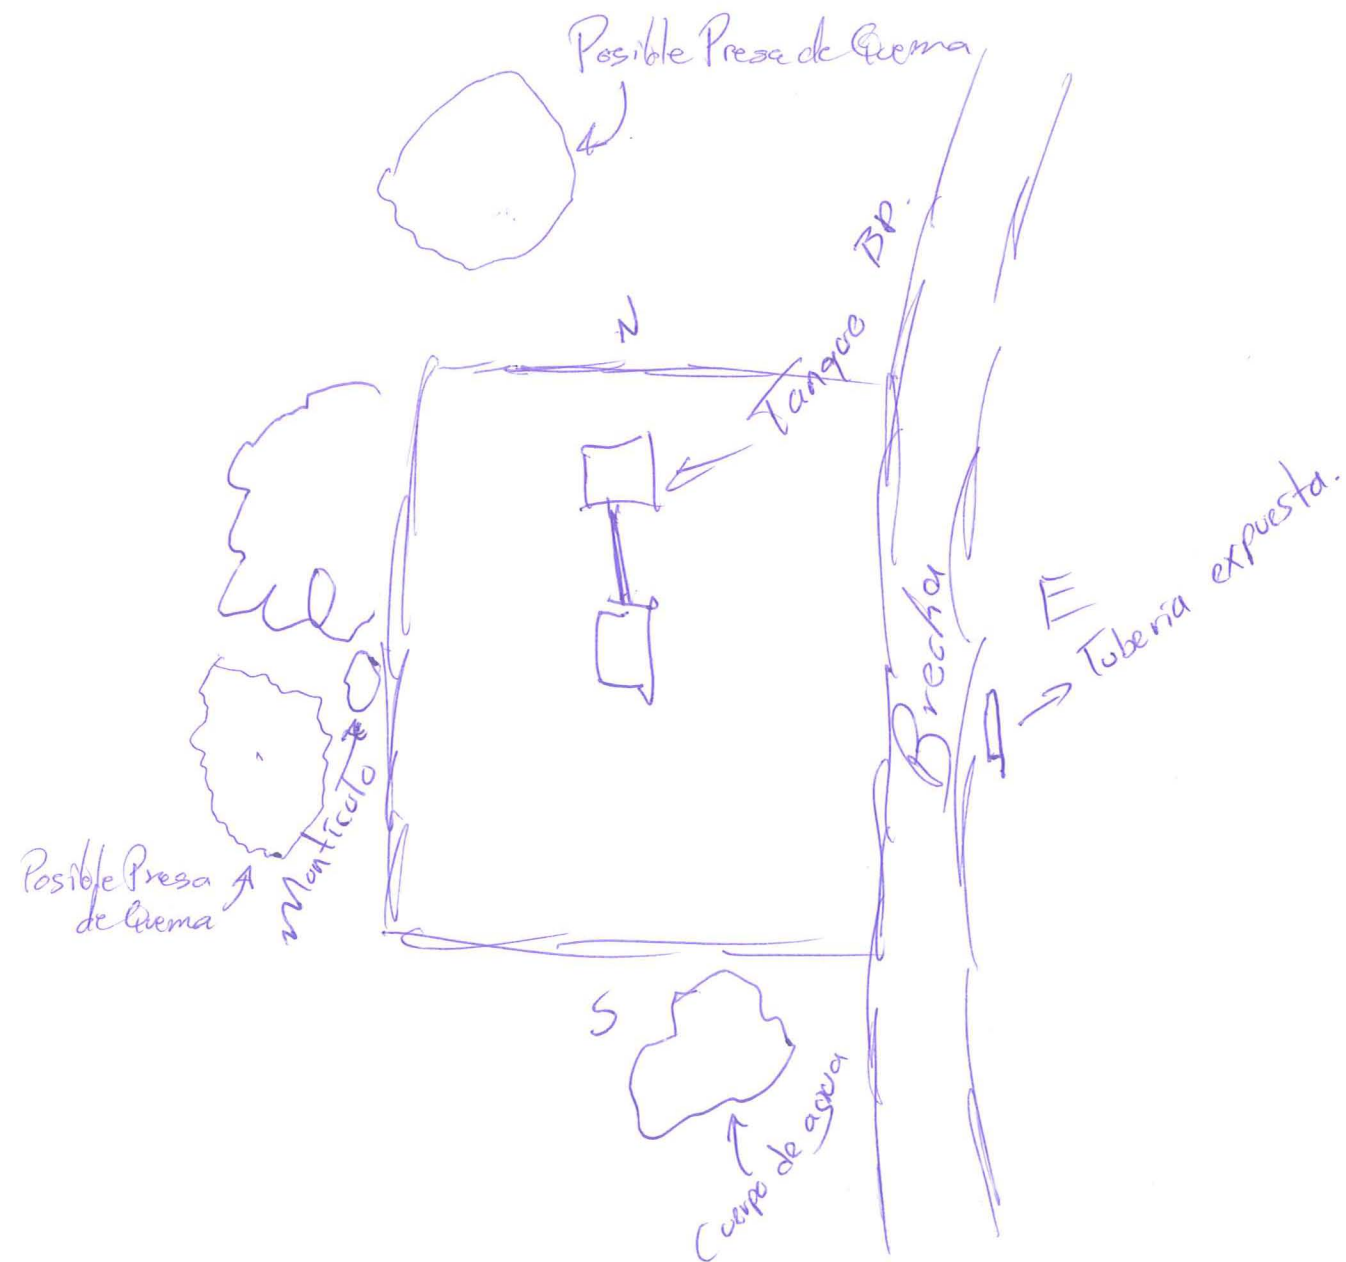
Possible Presa de Quema
x-605523 → Lado Noroeste del Pozo.
y-2498234
- Montículo de Tierra con hidrocarburo.
Lado Norte.
x-605518 2 m²
y-2498206
SW Possible Presa de HC's
~~SW~~ x-605511
y-2498193.
Hidrocarburo intemperizado.
605589
2498168

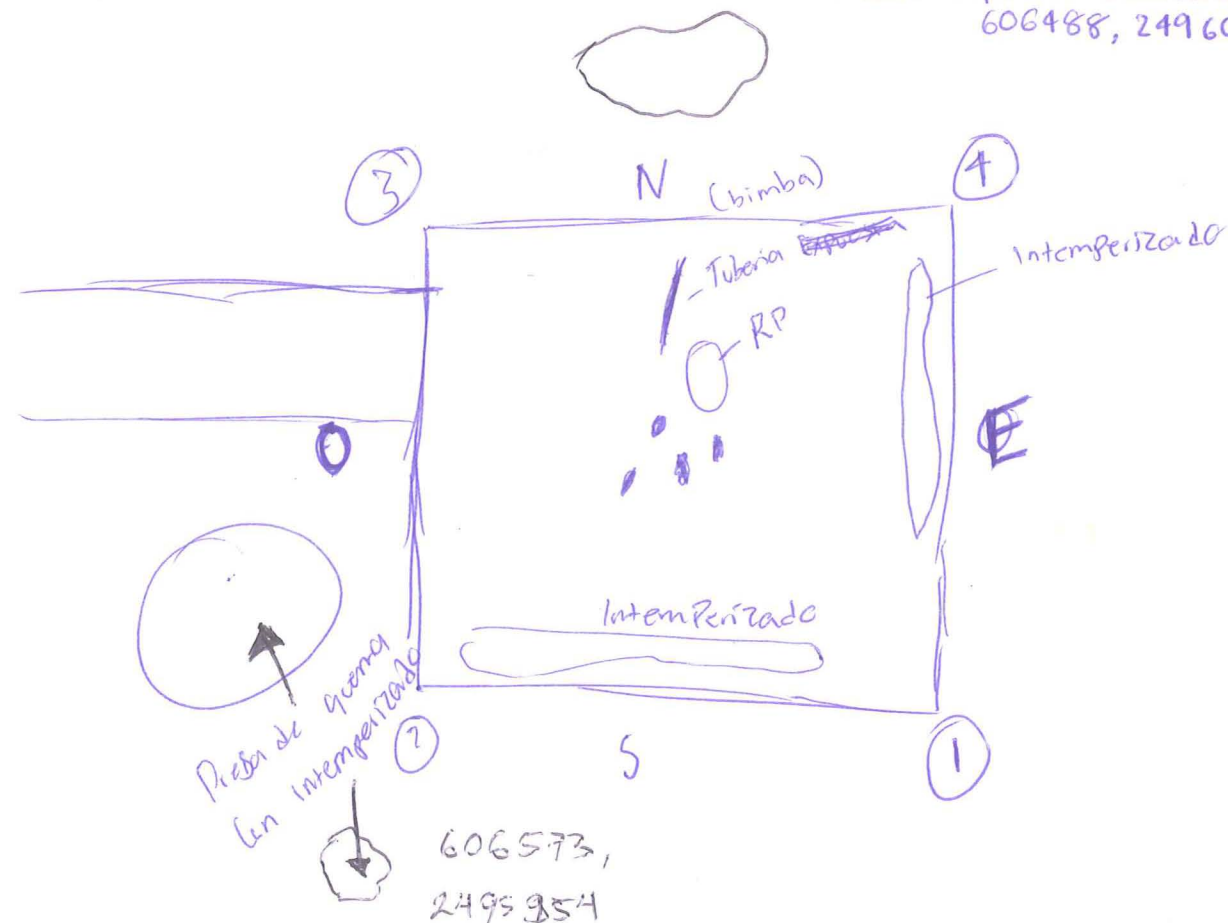
- ① 606625, 2495979
- ② 606585, 2495985
Montículo de hidrocarburo intemperizado
- ③ 606604, 2496036
- ④ 606035, 2496026

- Hidrocarburo intemperizado 606618, 2495978 y Anclaje, (Montículo)
- Hidrocarburo Intemperizado 606606, 2495982
- Hidrocarburo intemperizado 606597, 2495985
- Residuo Peligroso 606606, 2496001
- ✓ Posible Presa de quema 606608, 2496041 NORTE
- Camino acceso 609592, 2496027
- ✓ Presa de Quema 606561, 2496006
- * Piel de vibora 606552, 2496055
- Punto de inflexion 606519, 2496048
- Interconexion ~~146 al DDV~~
- () a 168 al DDV 130
606507, 2496075
- Poste tipo 4 Derrivado de oleoducto 606488, 2496093
