EVIDENCIA FOTOGRÁFICA DE LA SUPERVISIÓN EN CAMPO DE LA BATERÍA DE SEPARACIÓN BARCODÓN 1 DEL ÁREA CONTRACTUAL BARCODÓN

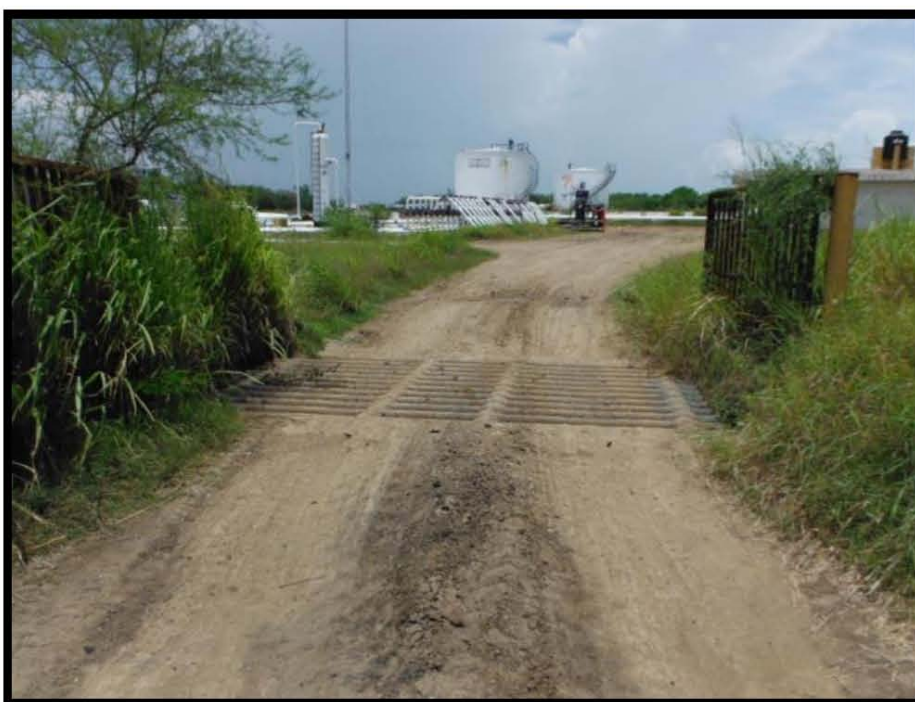
Fotografía 1.- La Bateria de Separación Barcodón 1 está ubicada en las coordenadas UTM WGS84 X: 606088 Y: 2497166, en el municipio de Altamira, Tamaulipas.

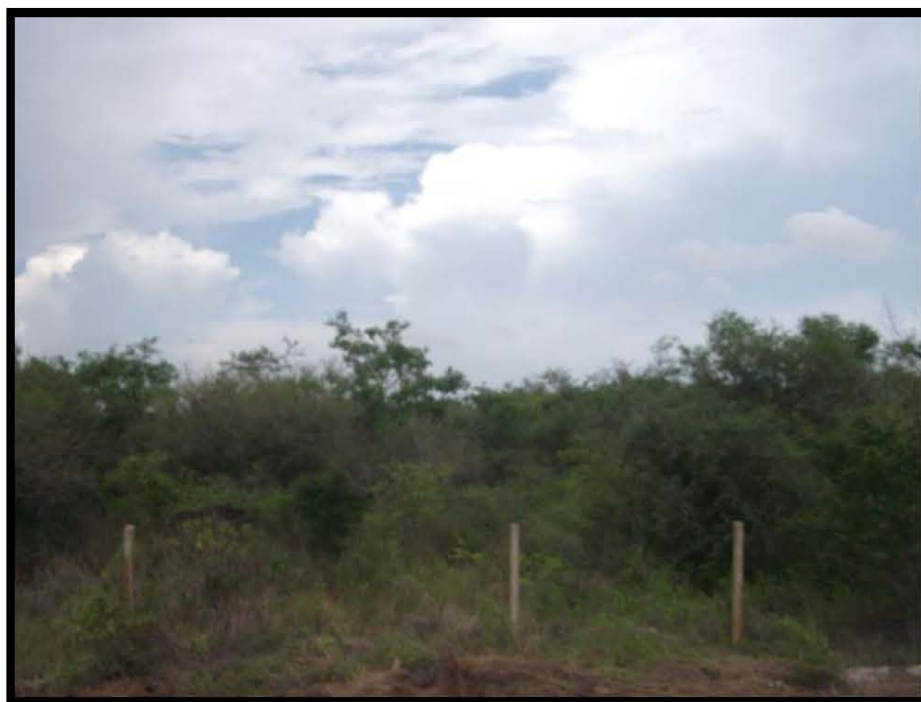
Fotografía 2.- Falta de señalamientos del nombre de la instalación, informativos y de seguridad, no cuenta con cercado perimetral.

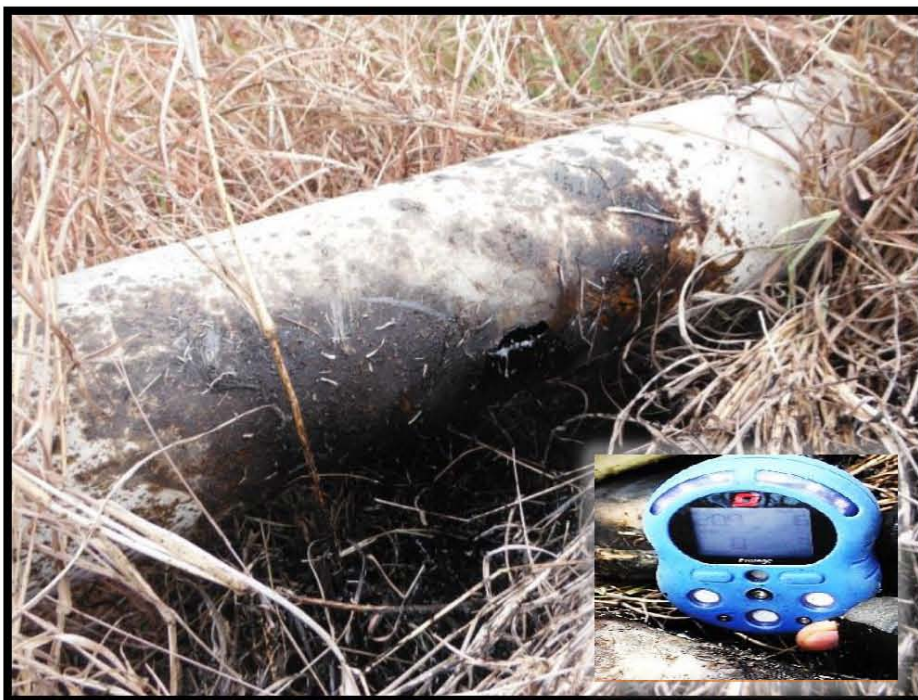
Fotografía 3.- Ruptura de tubería con fuga de hidrocarburo en área de colectores.

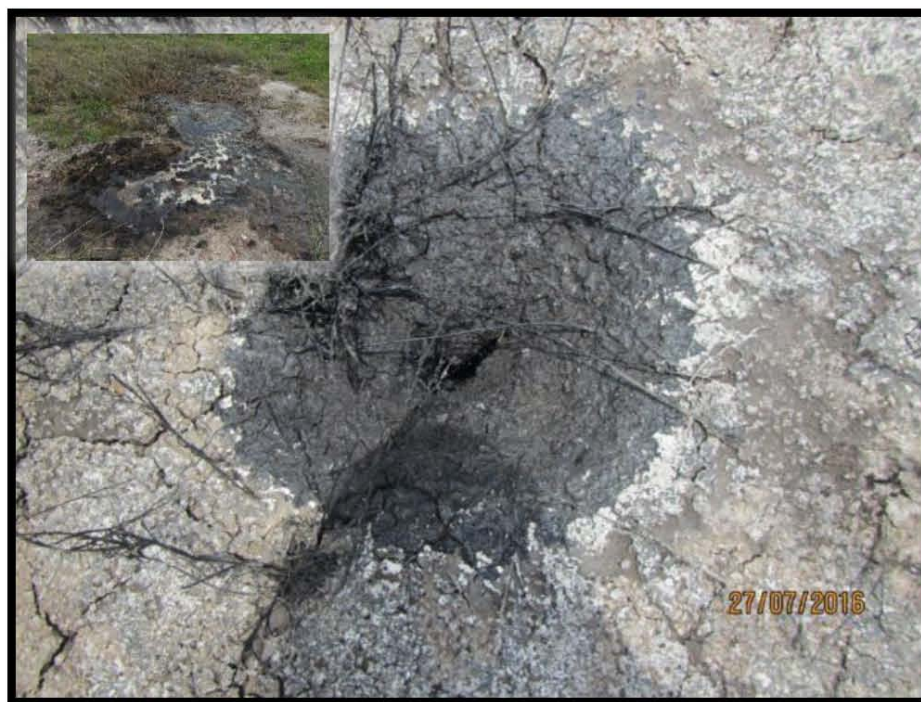
Fotografía 4.- Derrame de hidrocarburo proveniente por fuga, al sur de la Batería de Separación.

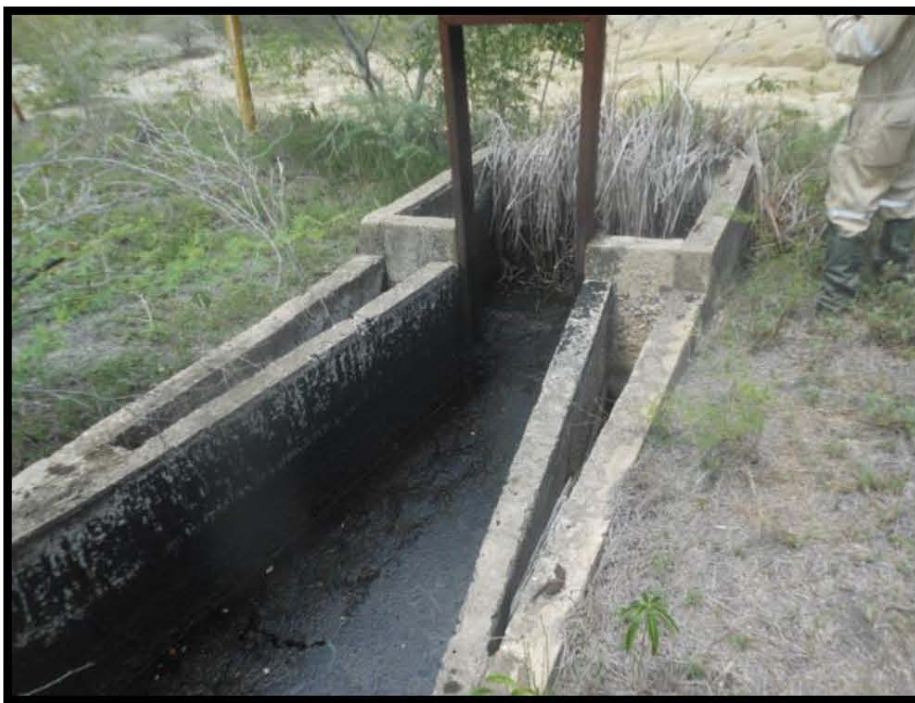
Fotografía 5.- Cárcamo con agua con trazas de hidrocarburo, lado este de la Batería de Separación.

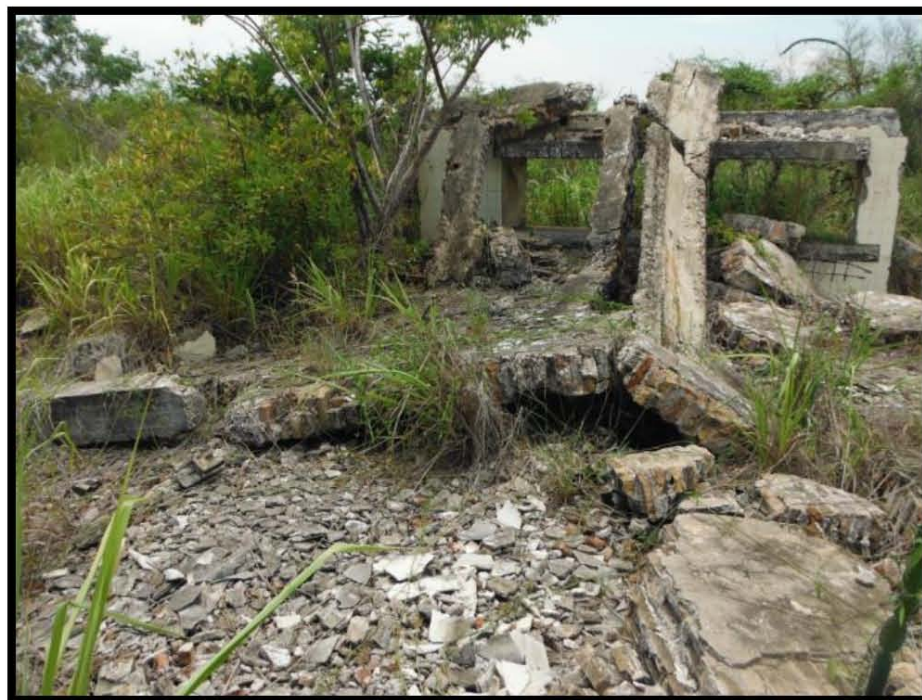
Fotografía 6.- Restos de material de construcción abandonado.

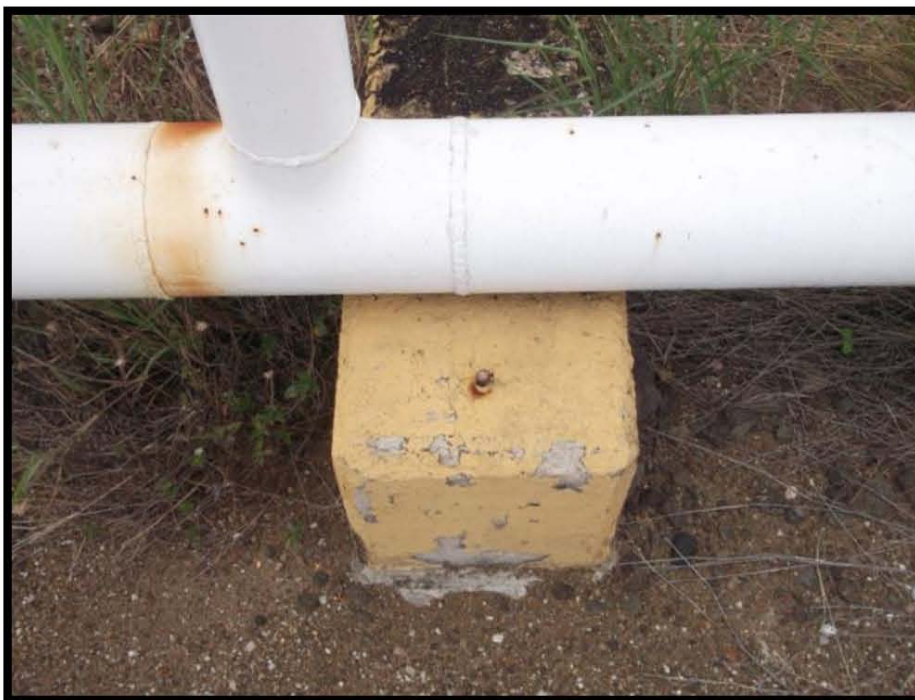
Fotografía 7.- Falta de omegas en colector de líneas de descarga, residuo peligroso en periferia de colector.

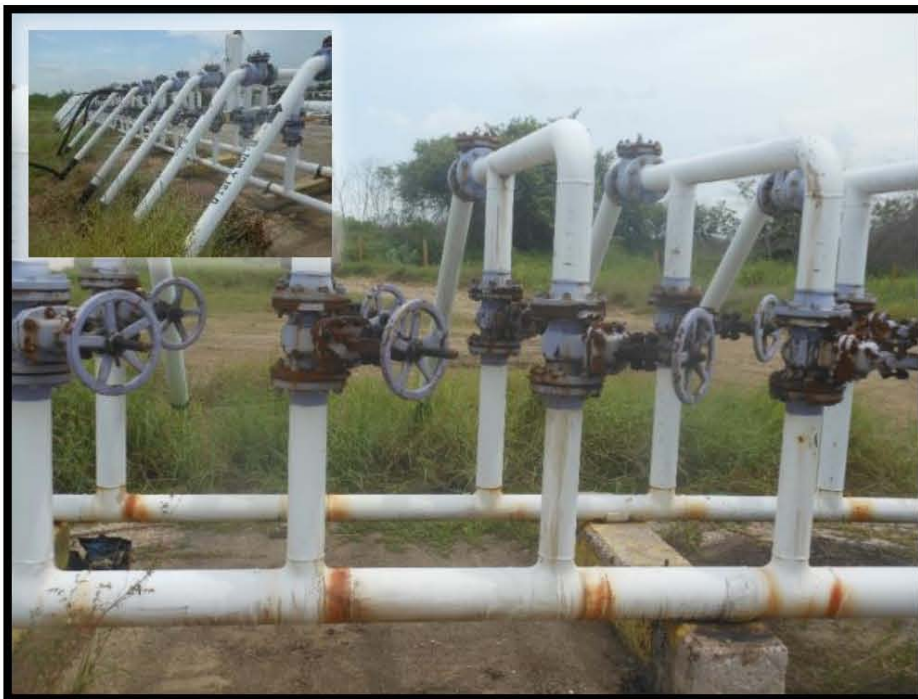
Fotografía 8.- Corrosión en válvulas tipo macho, en llegadas de líneas de recolección.

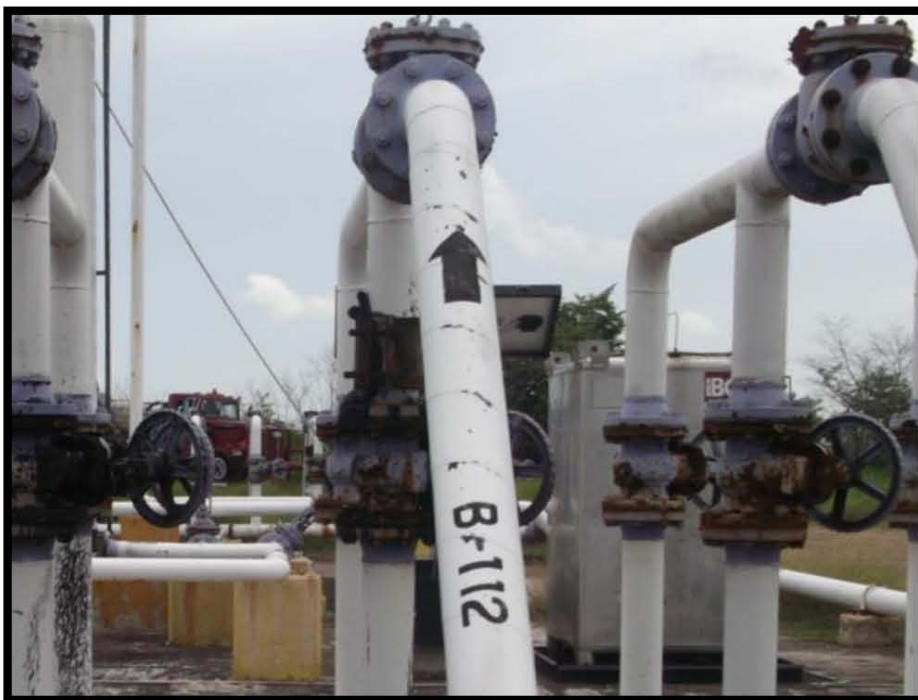
Fotografía 9.- Presencia de grapa en colector de línea de recolección del Pozo Barcodón 112, aguas bajo de válvula check.

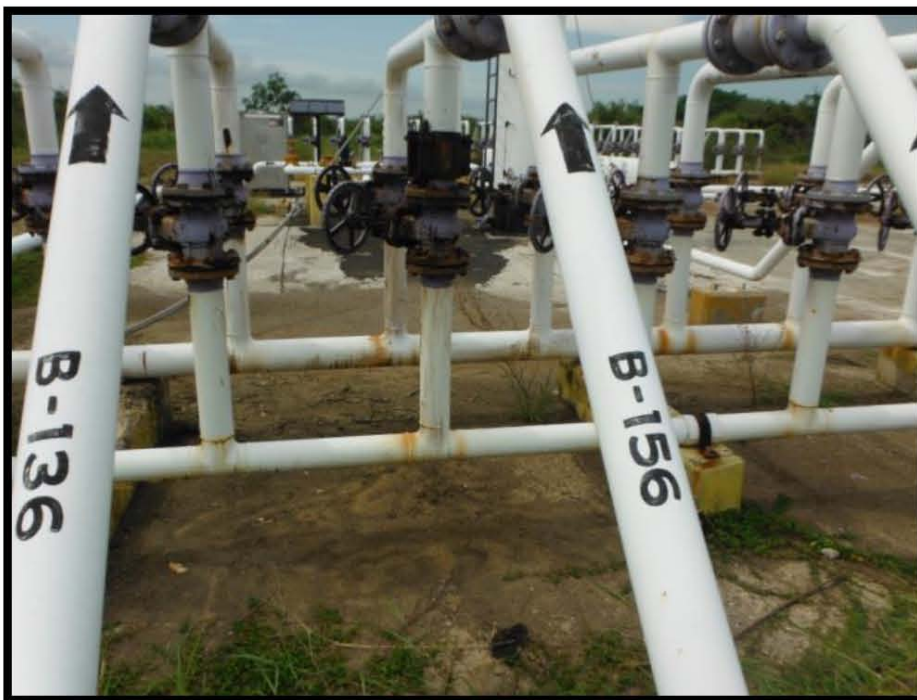
Fotografía 10.- Presencia de grapa en colector de línea de recolección del Pozo Barcodón 156, aguas debajo de válvula check.

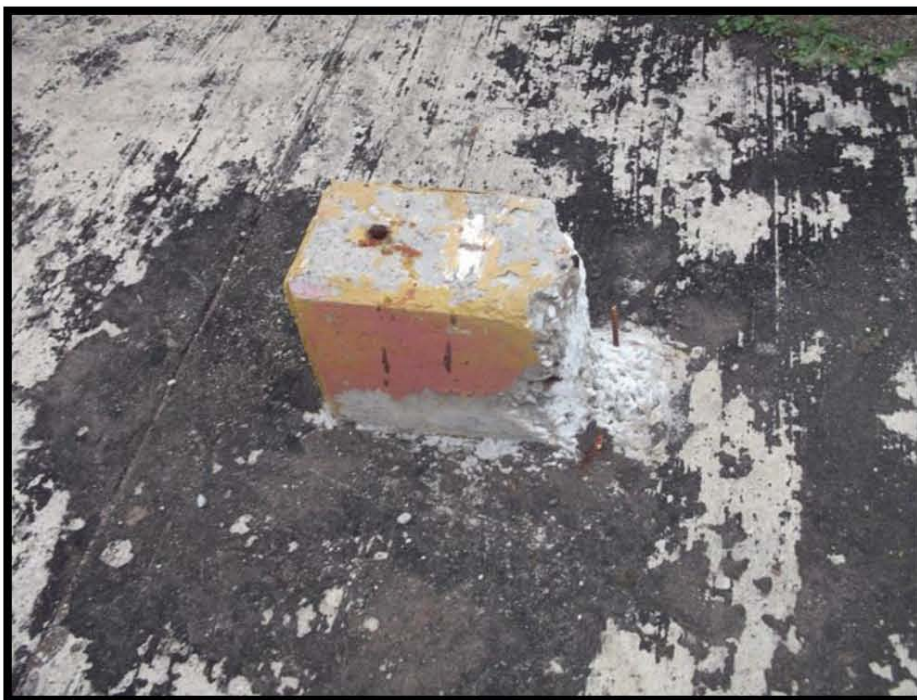
Fotografía 11.- Mocheta no removida y abandonada en área de colectores.

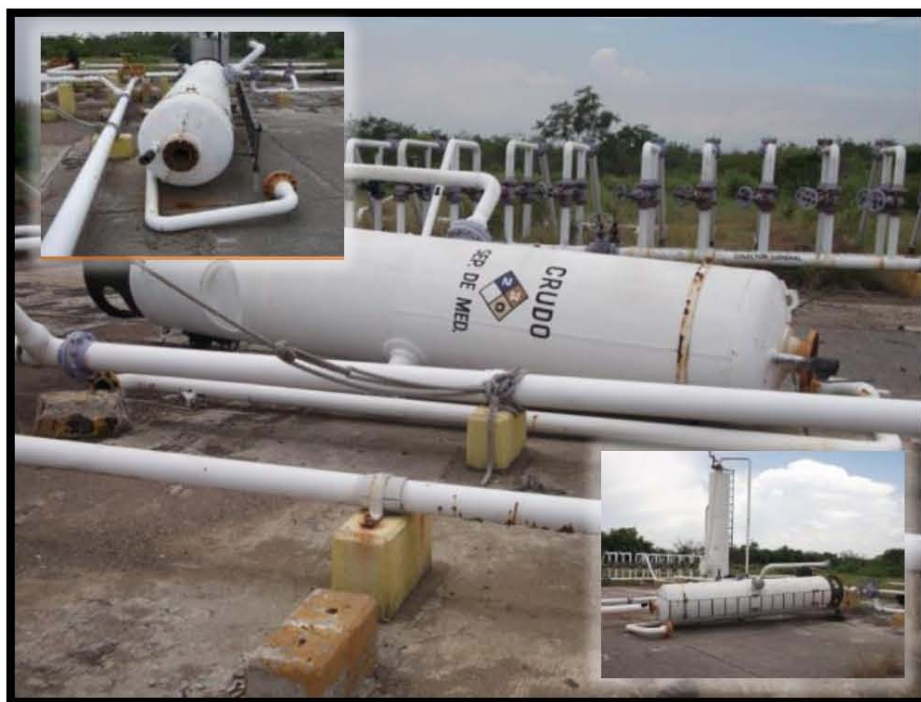
Fotografía 12.- Separador vertical de medición desconectado y abandonado.

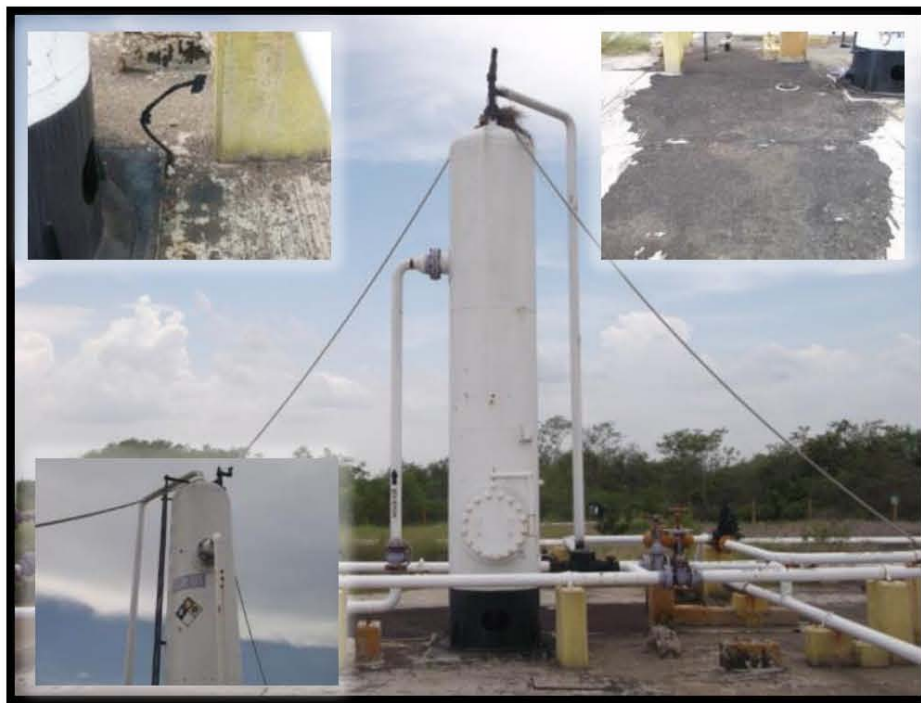
Fotografía 13.- Separador vertical no cuenta con puesta a tierra, Hidrocarburo intemperizado al lado oeste del separador.

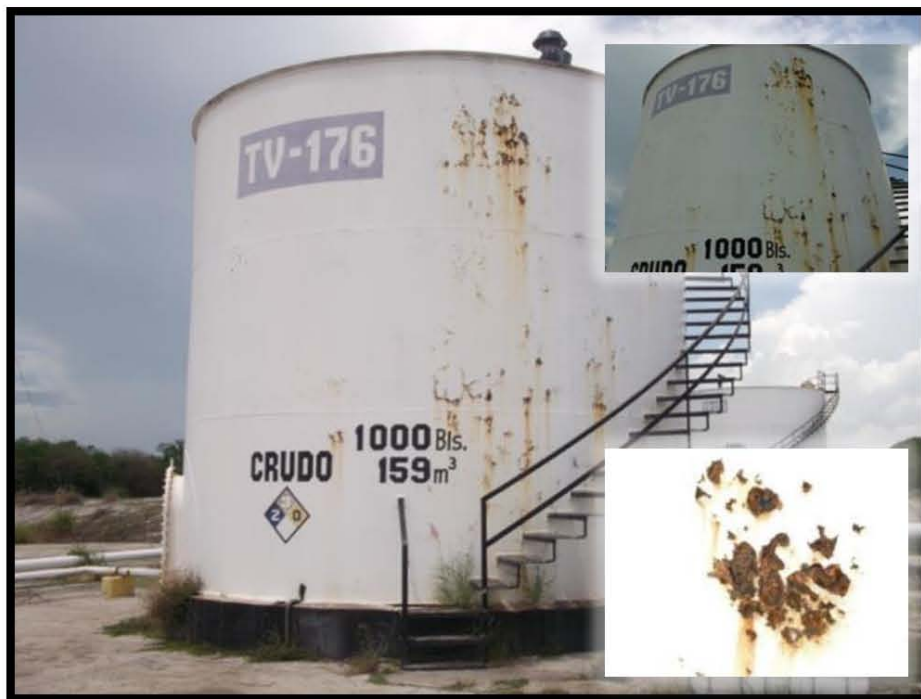
Fotografía 14.- Tanque TV-176 con presencia de corrosión, falta de pintura y mantenimiento general.

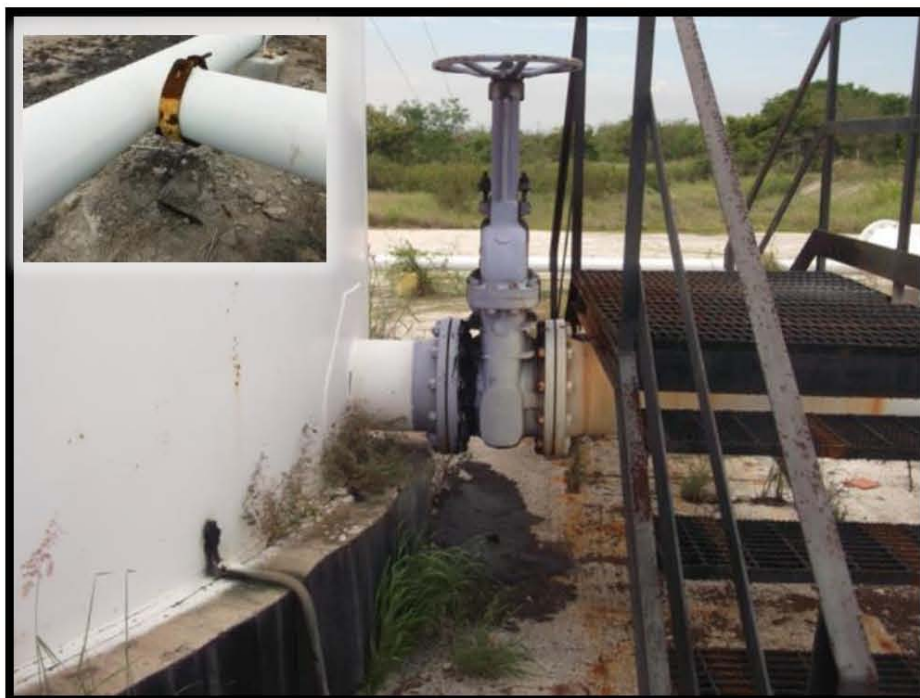
Fotografía 15.- Filtración y corrosión en válvula de tipo compuerta. Presencia de grapa provisional en tubo de salida de tanque de almacenamiento TV-176.

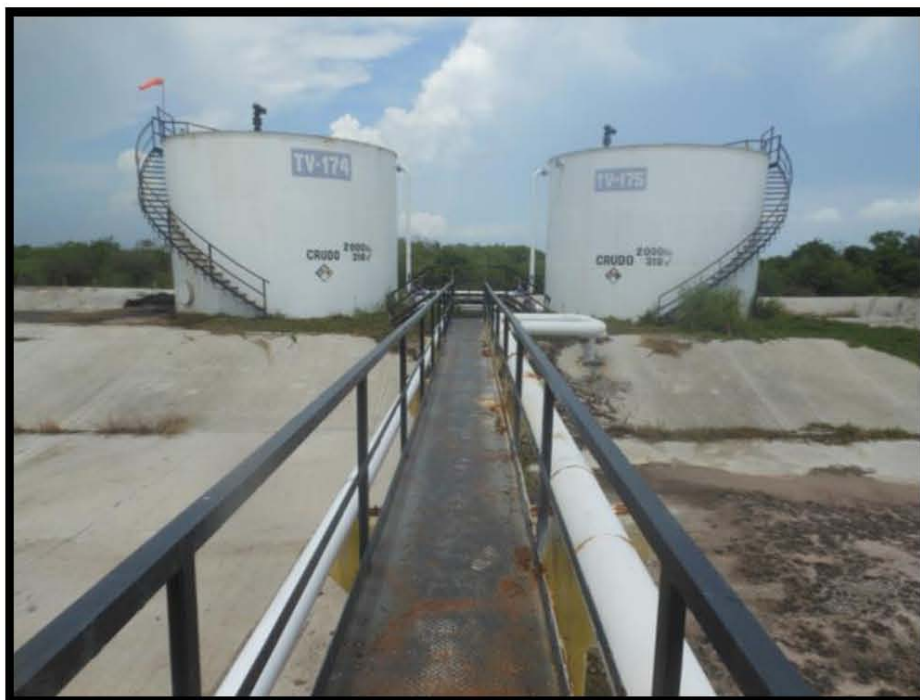
Fotografía 16.- Mocheta en mal estado en ductos del área de tanques.

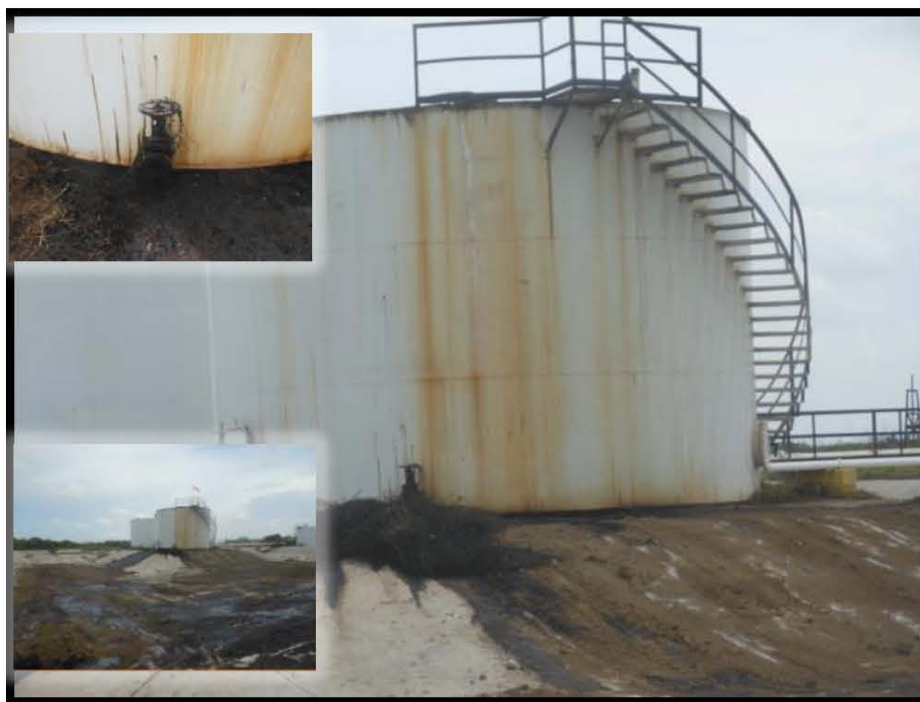
Fotografía 17.- Se realizan trabajos de limpieza en dique de contención por derrame en tanque TV-174.

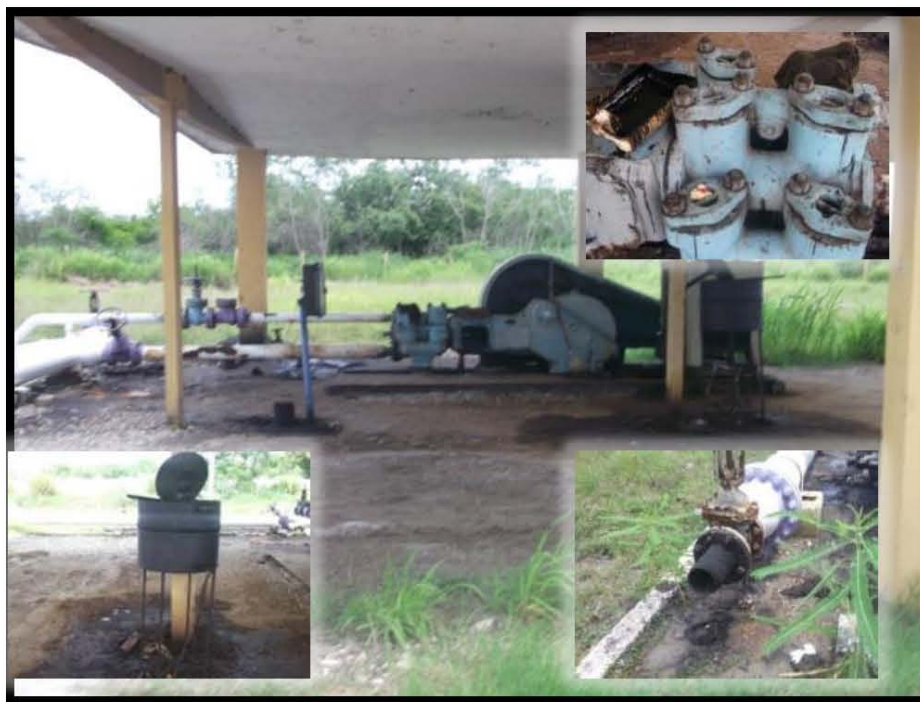
Fotografía 18.- Área con manchas dispersas de hidrocarburo falta de tapón roscado en tubería.

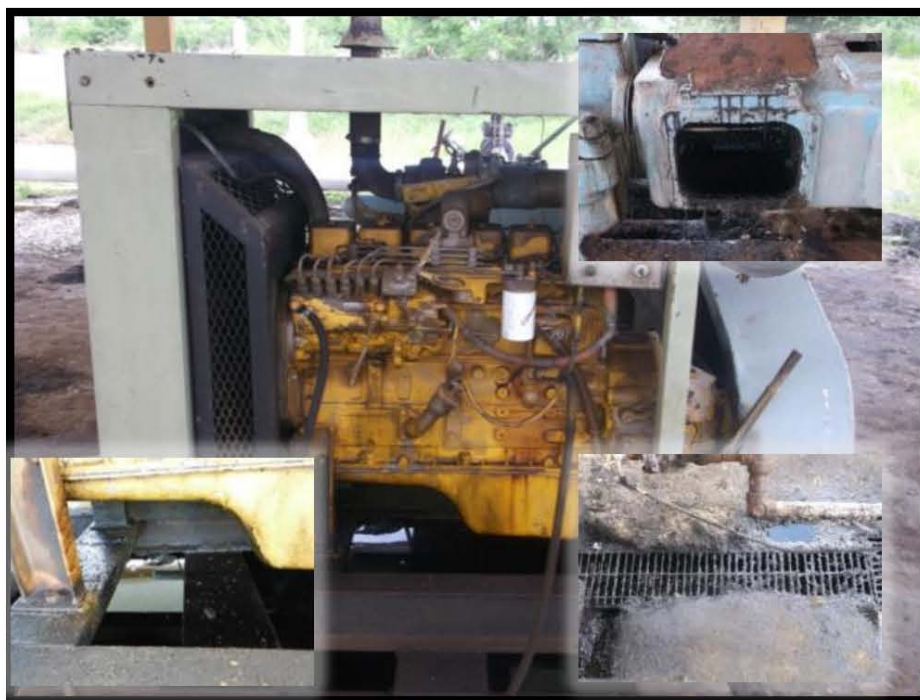
Fotografía 19.- Filtración de aceite proveniente de la bomba de trasiego.

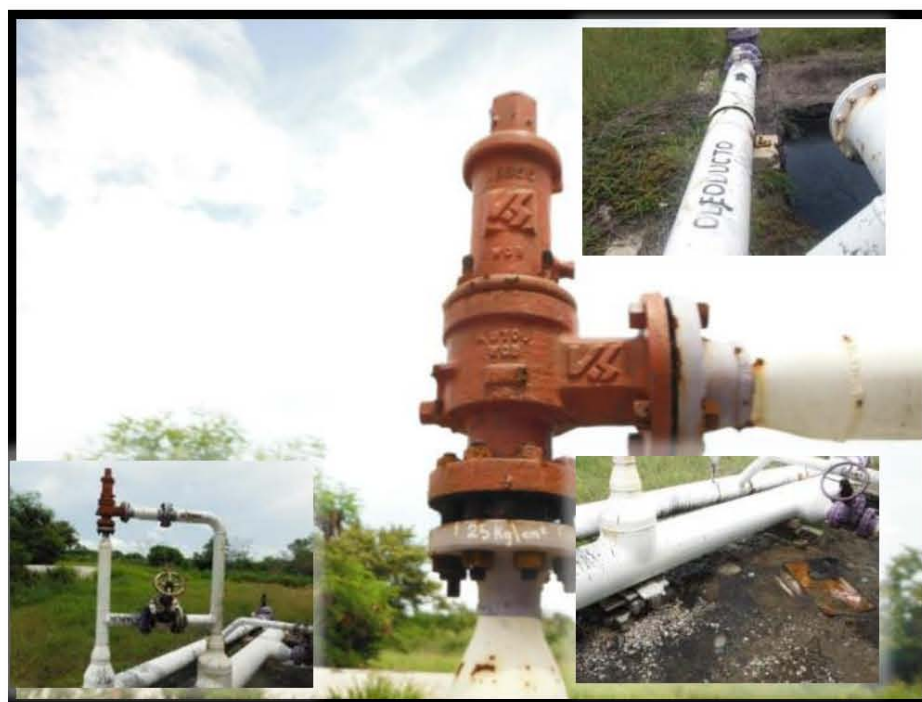
Fotografía 20.- Falta de Mantenimiento y corrosión en válvula de seguridad, uso de calzas inadecuadas para ducto.

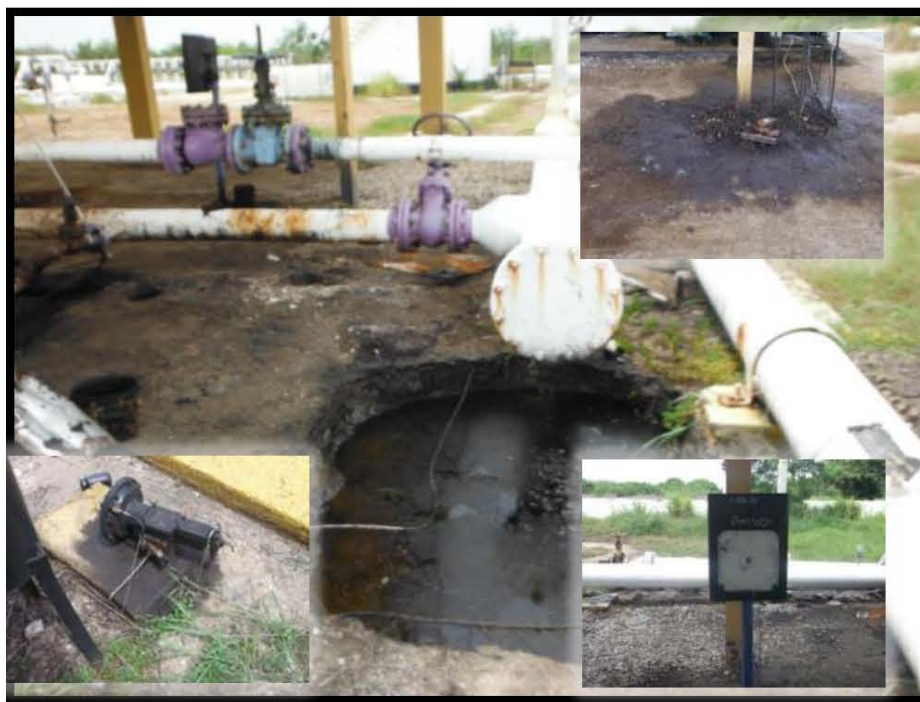
Fotografía 21.- Excavación con agua y trazas de hidrocarburo, filtración en bomba texsteam.

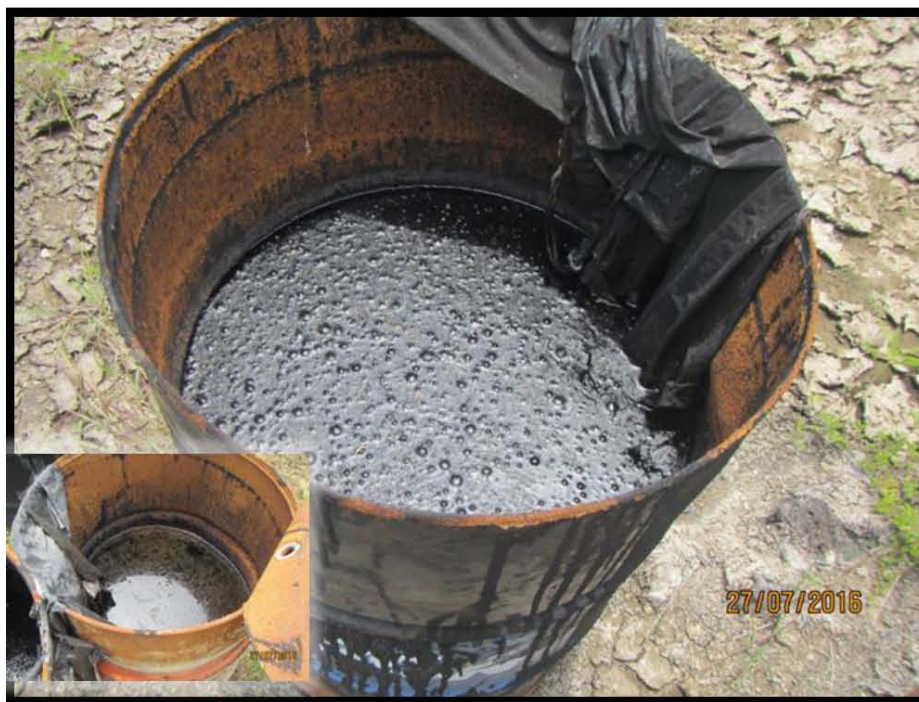
Fotografía 22.- Residuo peligroso: Cubeta de 20 litros con presencia de hidrocarburo y trapo impregnado a un costado del área de colectores.

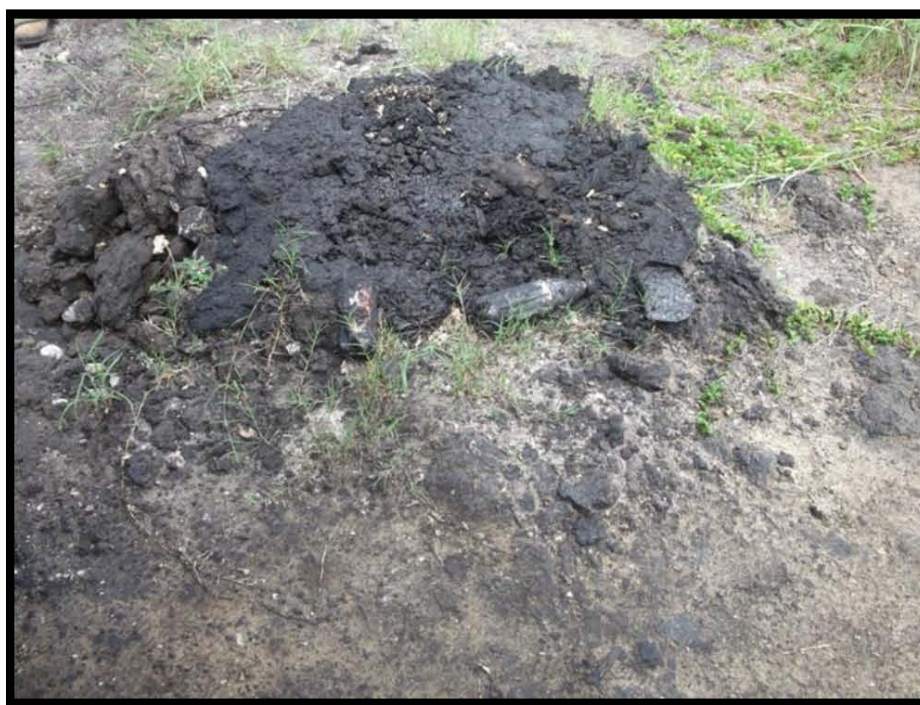
Fotografía 23.- Hidrocarburo intemperizado dentro del área de la Batería: X- 606073 Y- 2497202

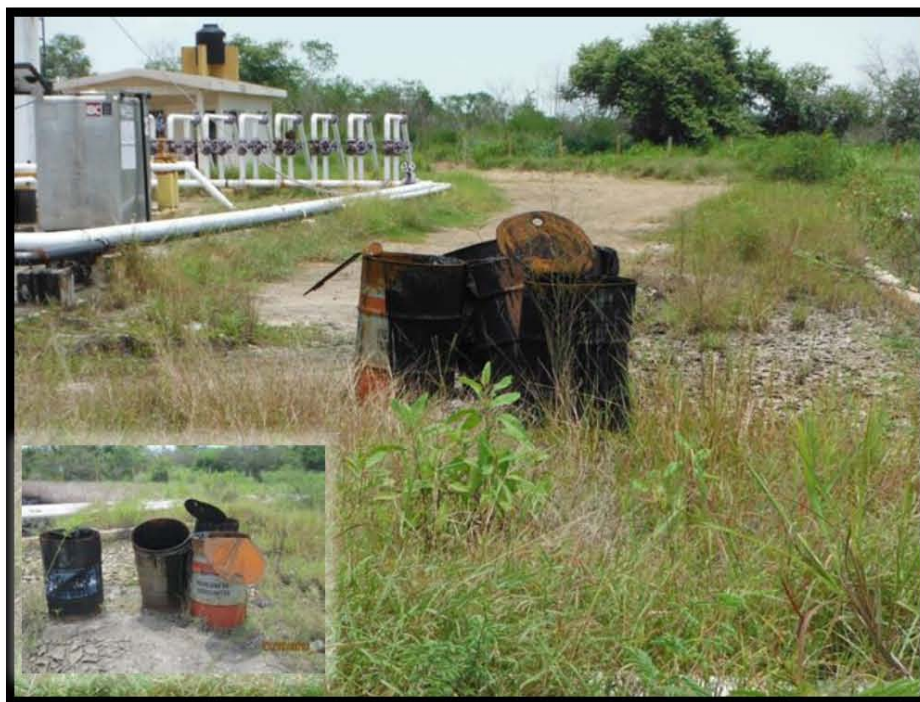
Fotografía 24.- Residuos peligrosos: Tanques de 200 litros destapados con presencia de hidrocarburo, sin rotulación, y sin membrana ecológica.

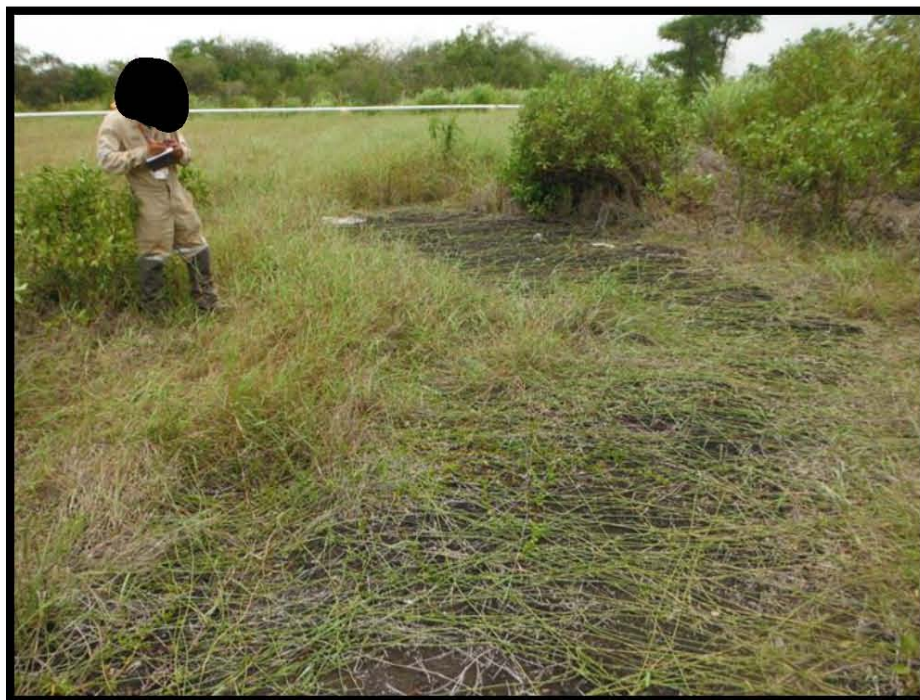
Fotografía 25.- Hidrocarburo intemperizado a un costado del tanque de almacenamiento: X- 606108 Y- 2497166.

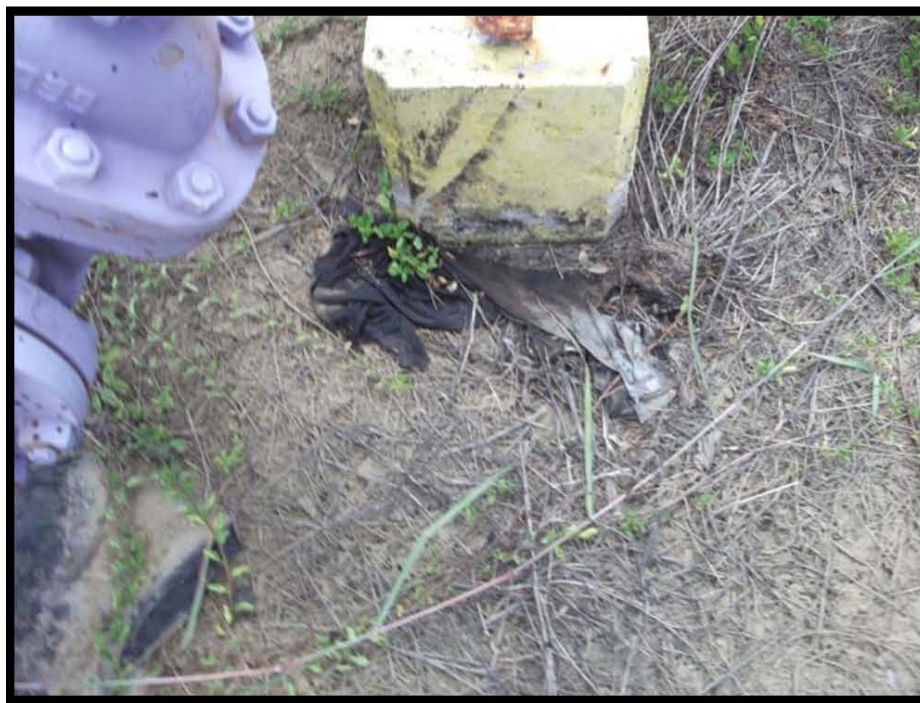
Fotografía 26.- Residuo peligroso: Trapo impregnado con hidrocarburo a un costado del área de colectores.

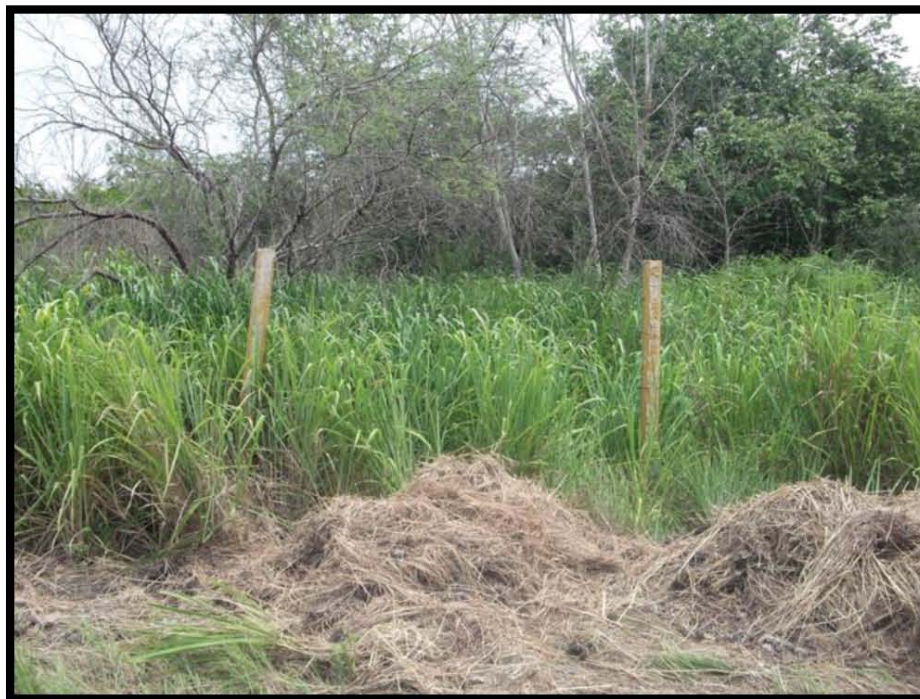
Fotografía 27.- Montículos de material al lado Este de la batería.
