**EVIDENCIA FOTOGRÁFICA DE LA SUPERVISIÓN EN  
CAMPO DEL OLEODUCTO 8" (BATERÍA DE  
SEPARACIÓN BARCODÓN 1 A BATERÍA  
CONSTITUCIONES 1) DENTRO Y FUERA DEL AREA  
CONTRACTUAL BARCODÓN.**

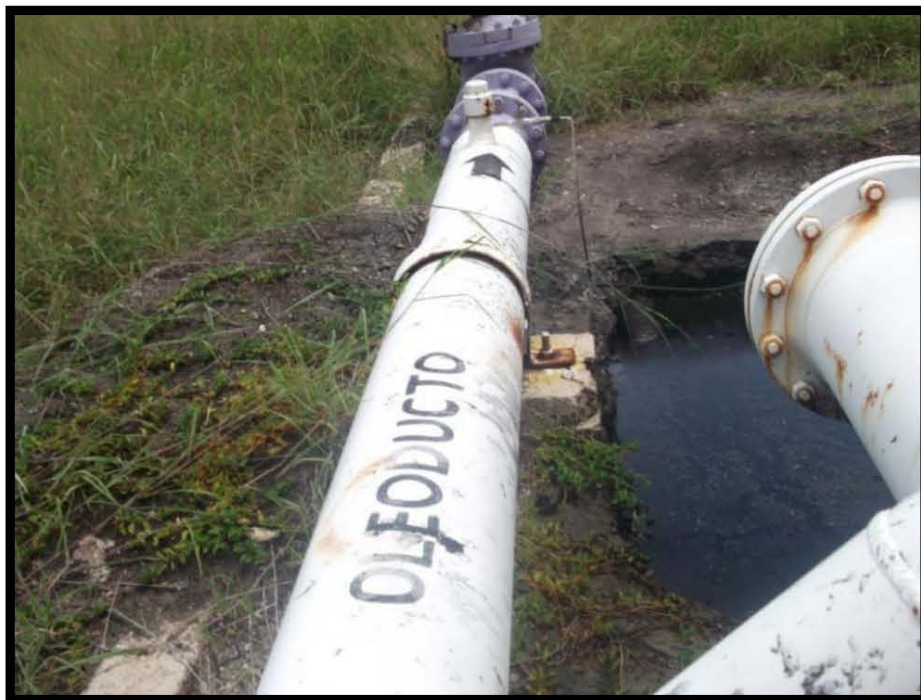
**Fotografía 1.-** Inicio de la salida del oleoducto dentro de la batería de separación  
X: 606118 Y: 2497142.

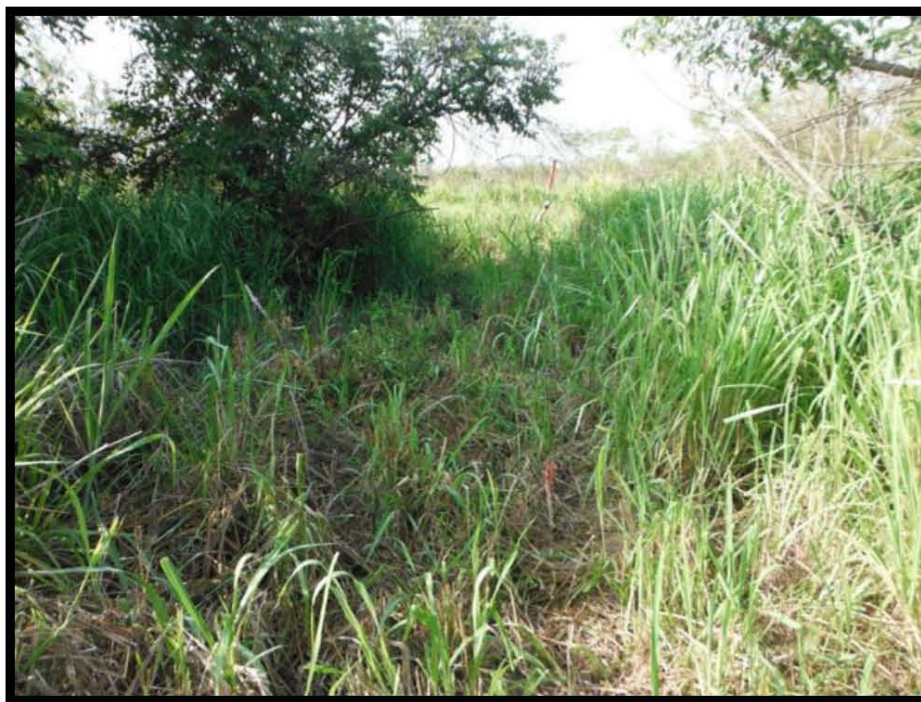
**Fotografía 2.-** Salida del ducto de la batería de separación X: 606076 Y: 2497103.

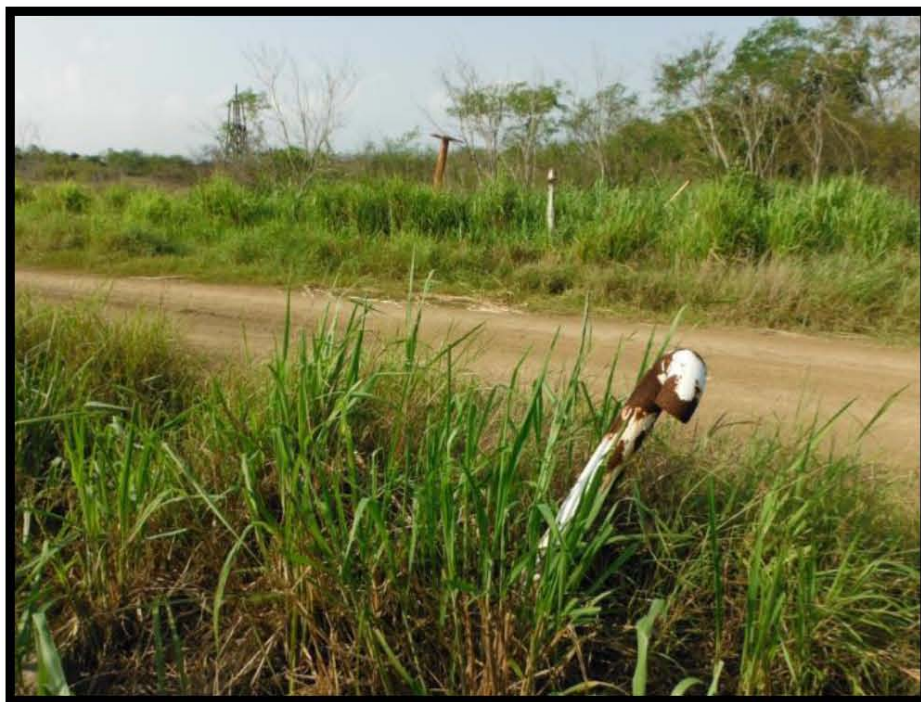
**Fotografía 3.-** Indicador de cruce con camino de acceso ladeado X: 606076 Y: 2497103.

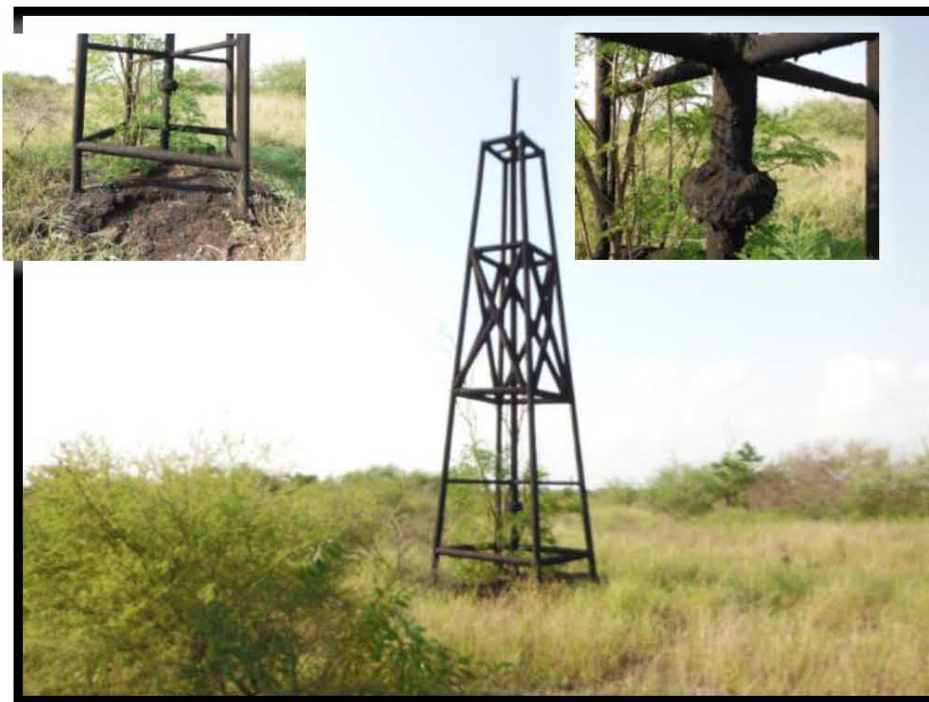
**Fotografía 4.-** Quemador dentro del derecho de vía del oleoducto de 8", con hidrocarburo intemperizado en su estructura y en la periferia. X: 606091 Y: 2497038.

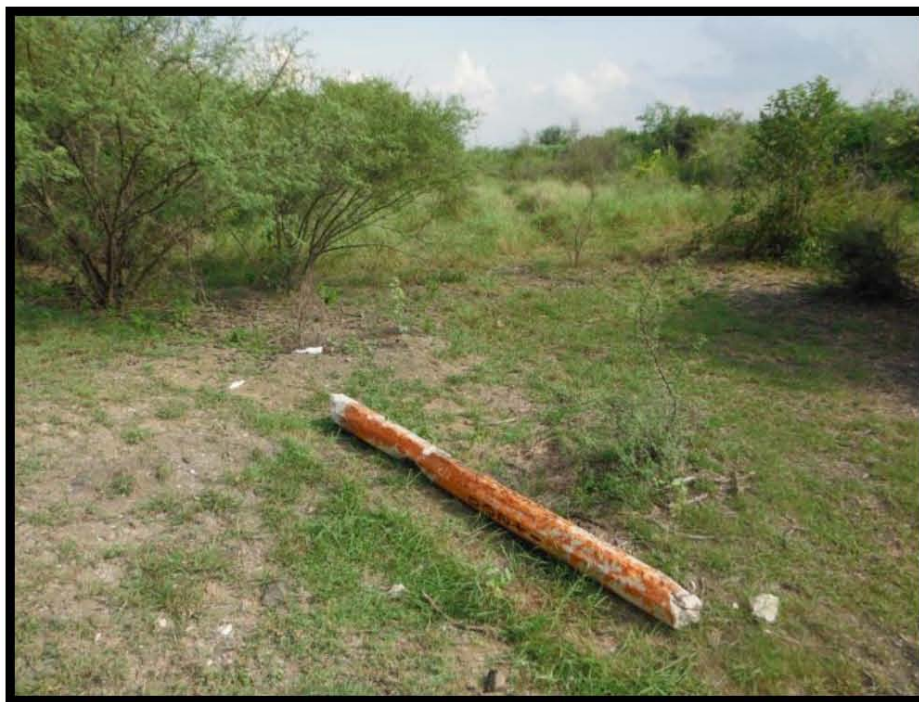
**Fotografía 5.-** Poste tipo R KM 1 + 200 LDD 8" derribado X: 606486 Y: 2496693.

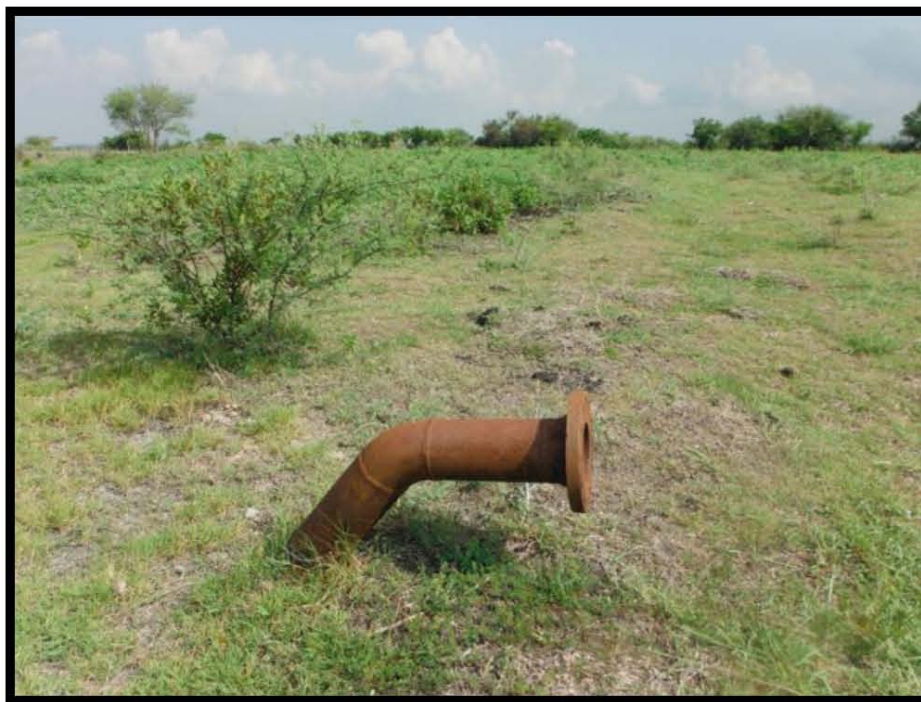
**Fotografía 6.-** Tubería expuesta sobre derecho de vía del Oleoducto de 8"X: 606660  
Y: 2495682.

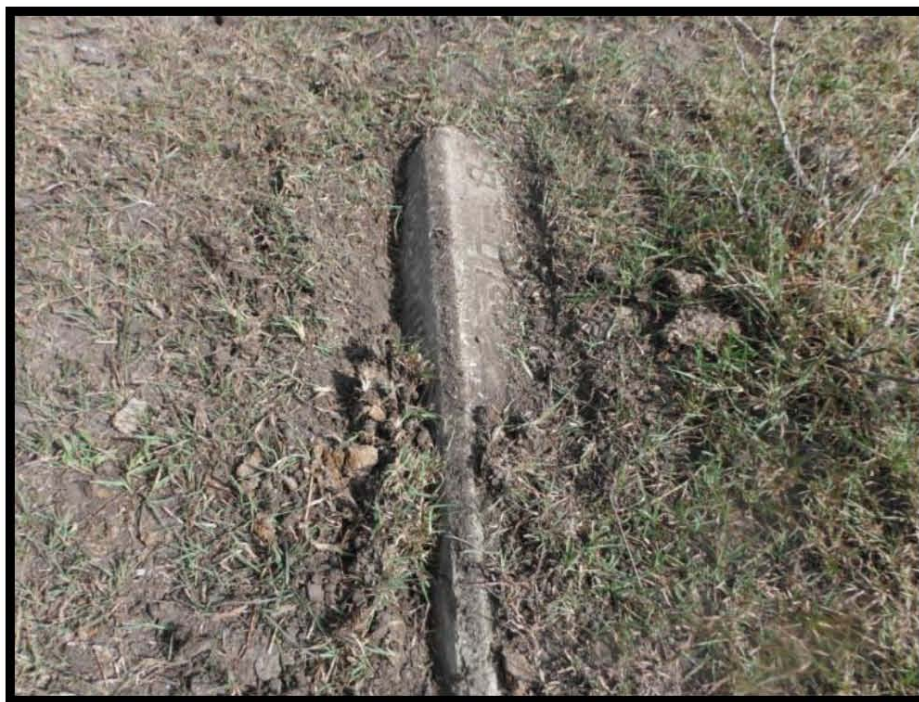
**Fotografía 7.-** Poste catódico enterrado sobre derecho de vía 10" - 8" X: 606736  
Y: 2495519.

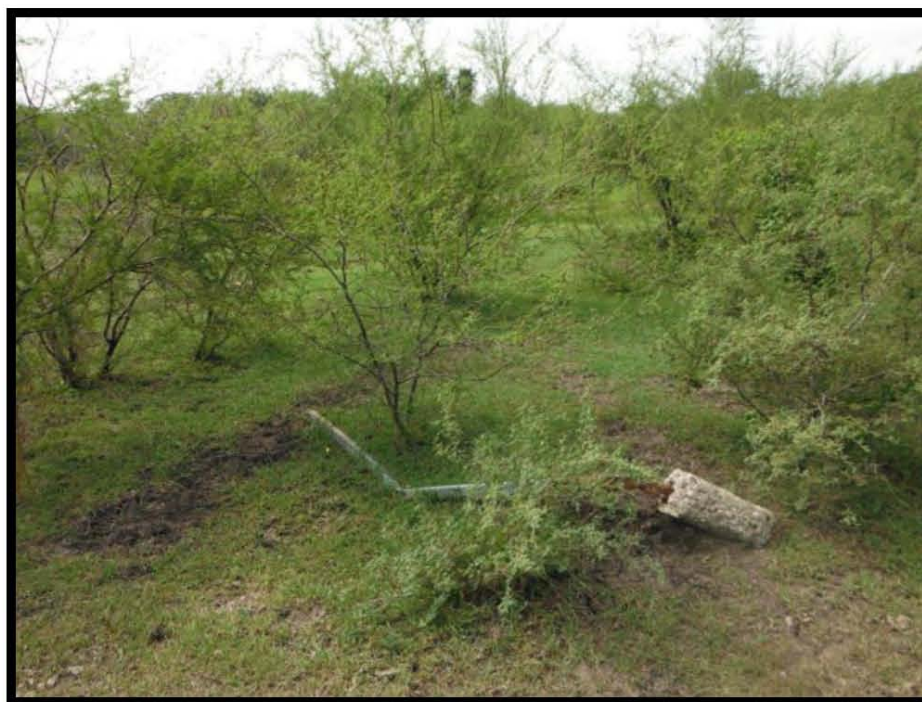
**Fotografía 8.-** Señalamiento tipo 4 dañado X: 606742 Y: 2495488.

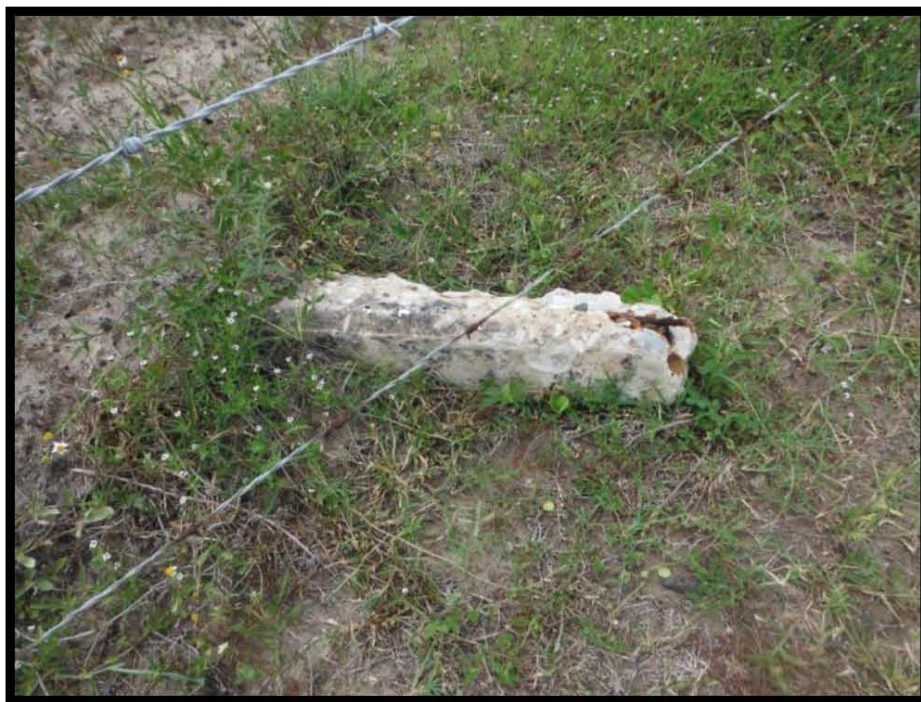
**Fotografía 9.-** Poste tipo R derribado y sin rotulación X: - 607197 Y: 2494432.

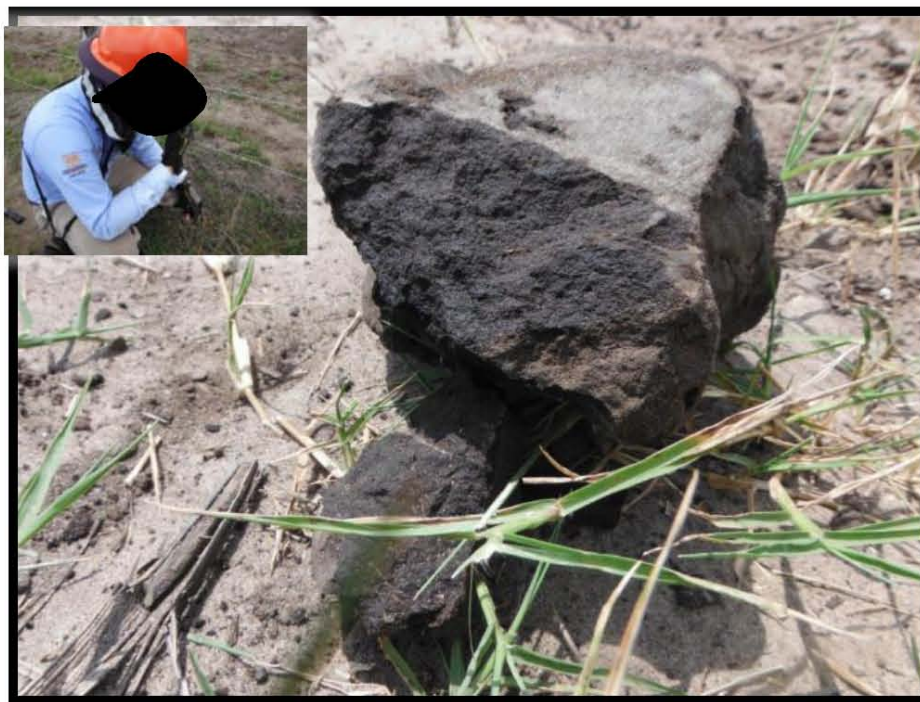
**Fotografía 10.-** Hidrocarburo intemperizado sobre derecho de vía X: 607197 Y: 2494432.

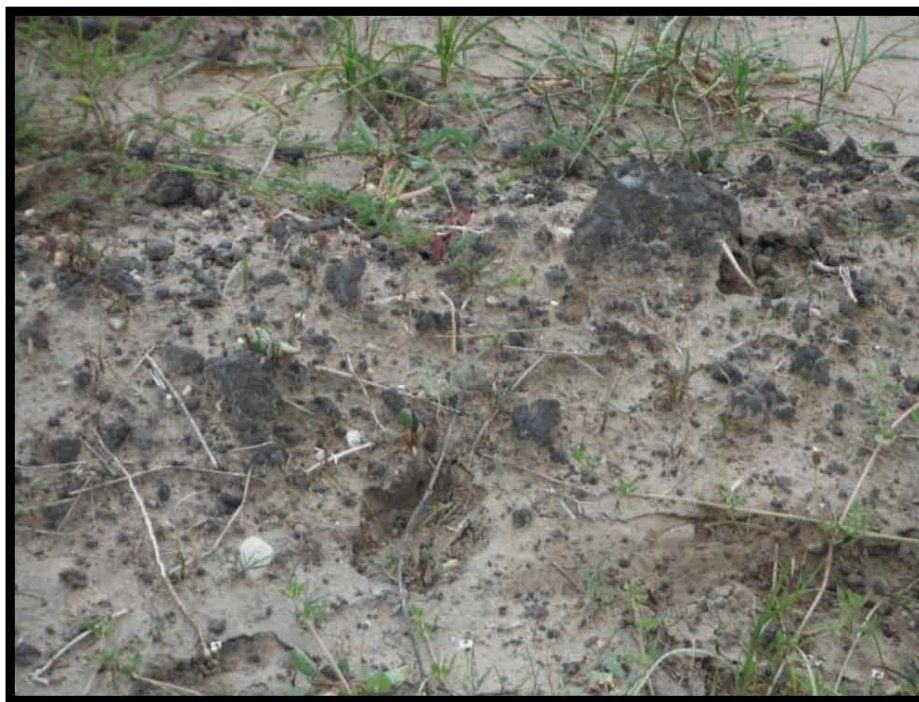
**Fotografía 11.-** Hidrocarburo intemperizado sobre derecho de vía X: 607210 Y: 2494435.

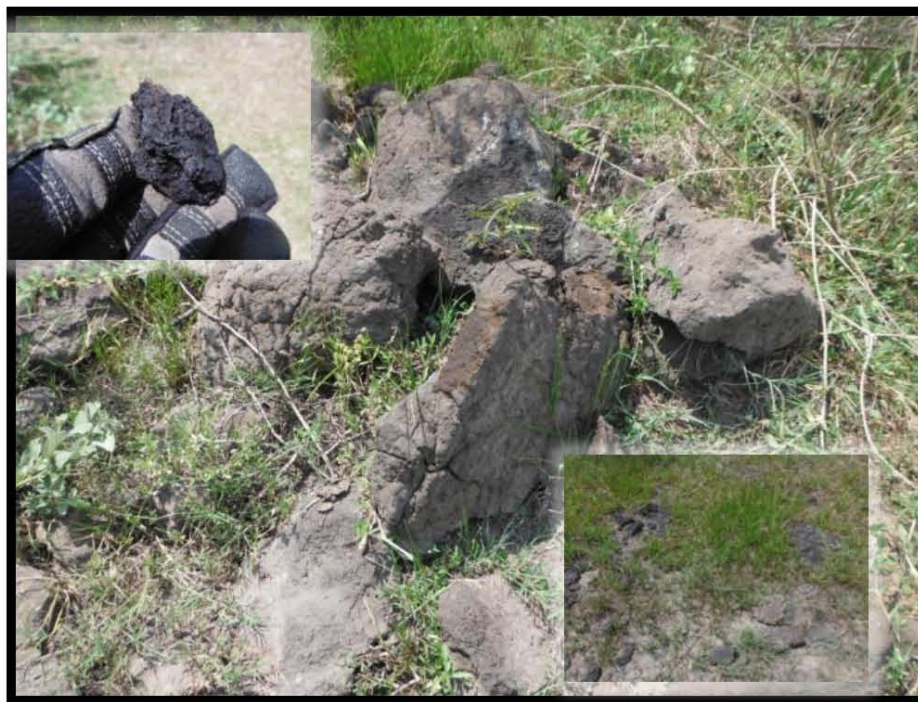
**Fotografía 12.-** Hidrocarburo intemperizado sobre DDV 35m X 50m X: 607594 Y: 2493874.

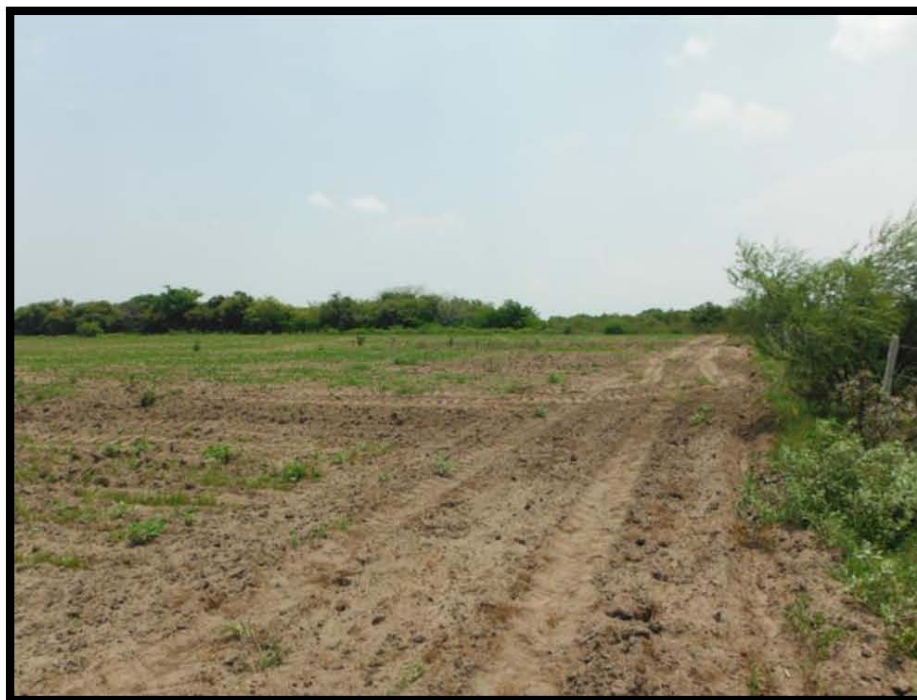
**Fotografía 13.-** Seguimiento de derecho de vía del oleoducto X:607607 Y: 2493871.

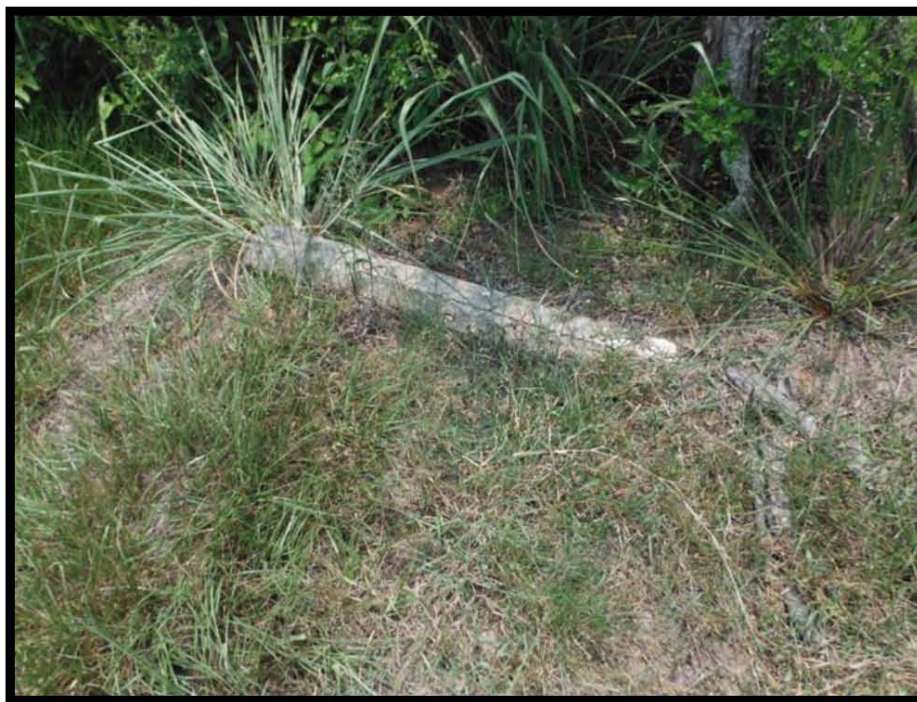
**Fotografía 14.-** Poste tipo R sin rotulación, derribado X: 607624 Y: 2493731.

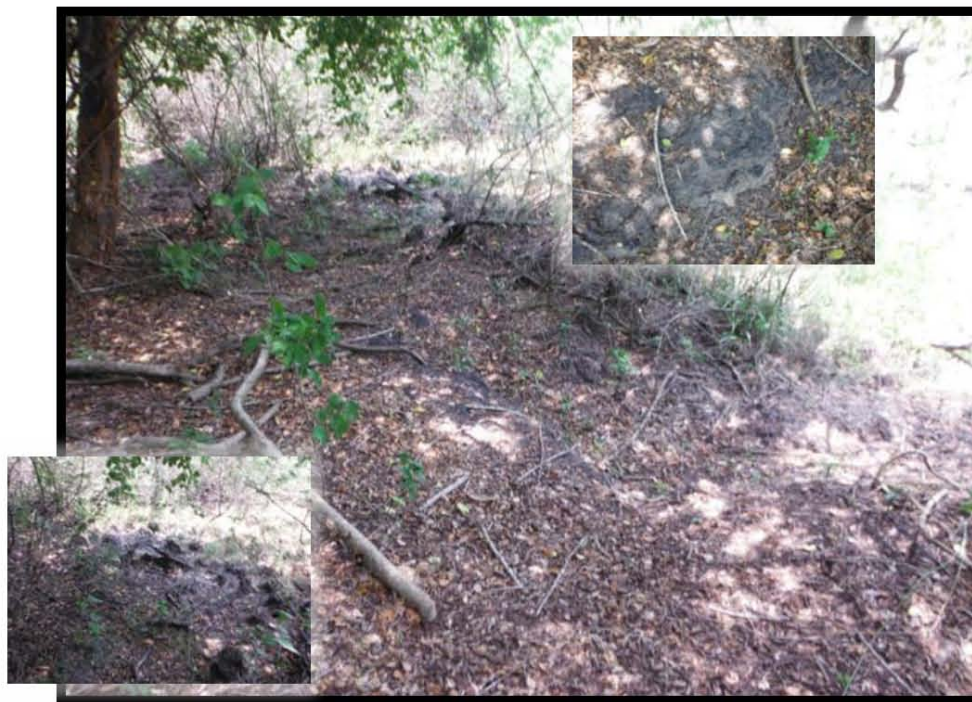
**Fotografía 15.-** Posible presa de quema con hidrocarburo intemperizado X: 607749  
Y: 2493317.

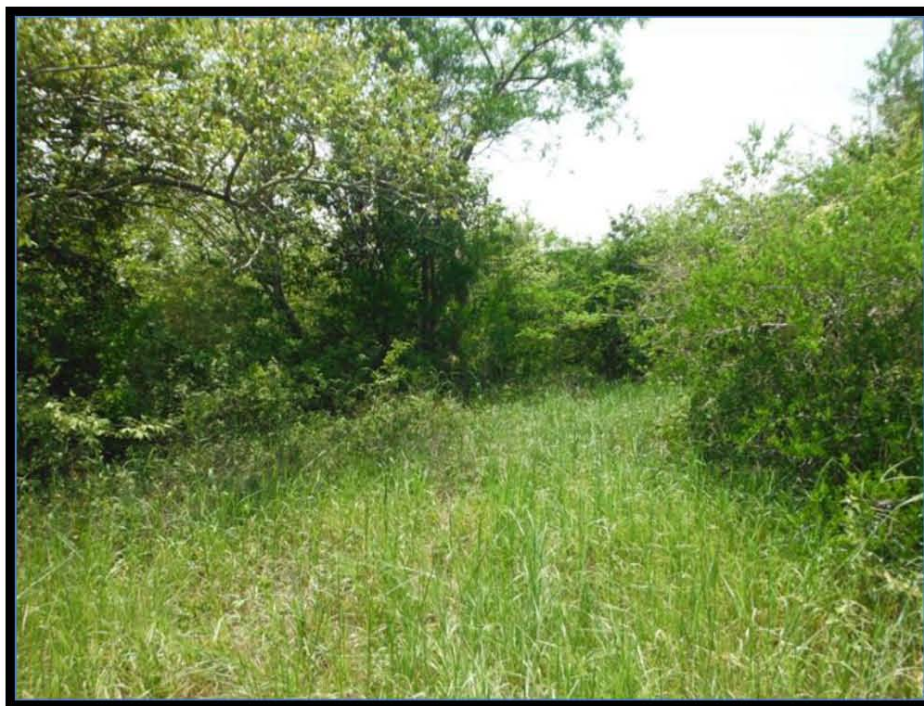
**Fotografía 16.-** Árboles de raíces profundas sobre derecho de vía X:  
608012 Y: 2492517.

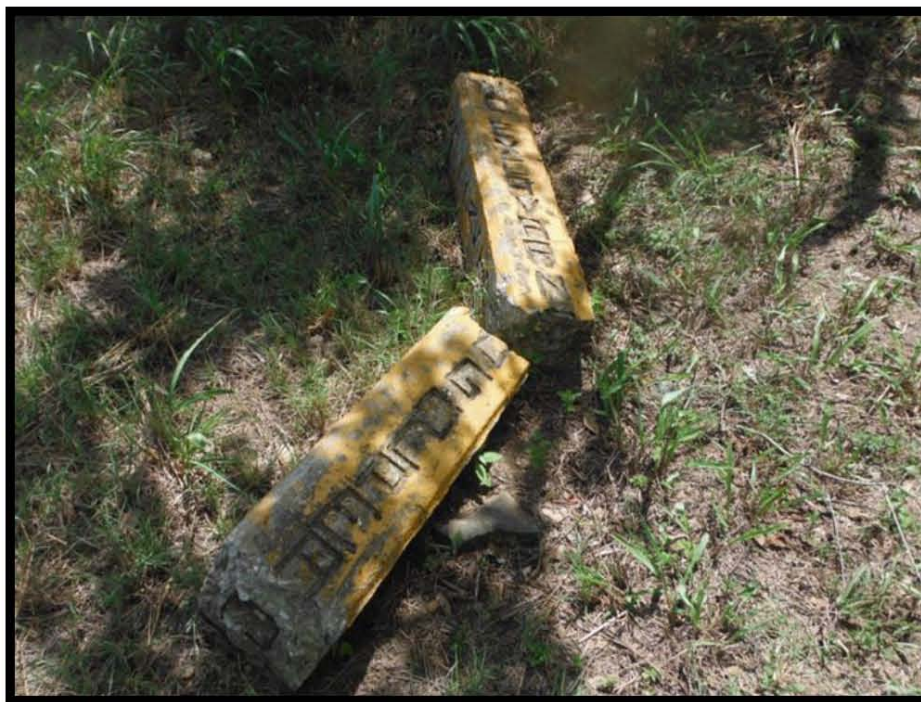
**Fotografía 17.-** Poste tipo 4 dañado X: 608430 Y: 2491593.

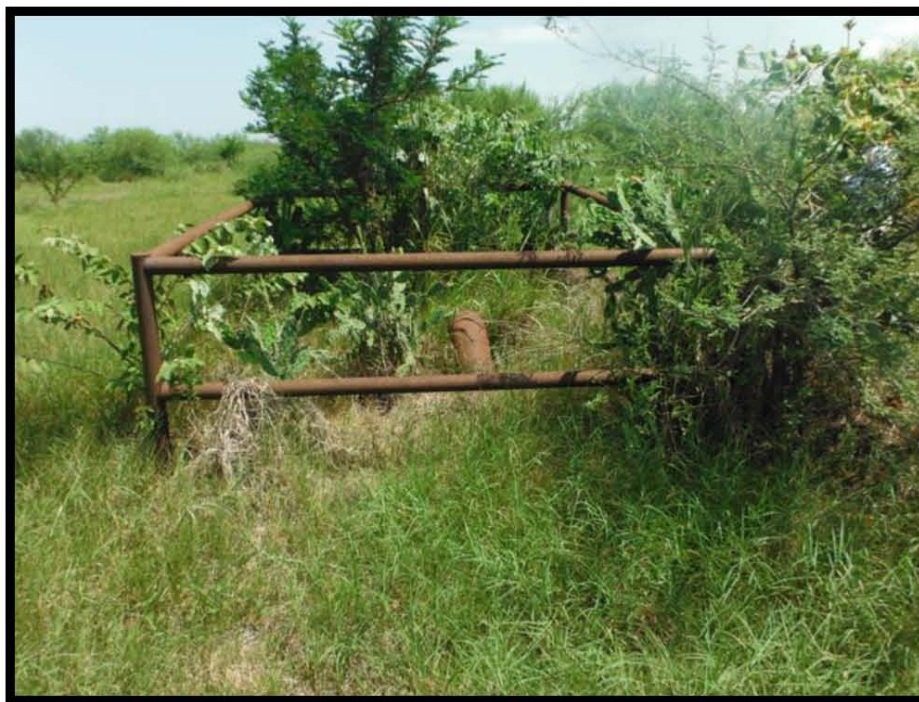
**Fotografía 18.-** Chatarra sobre derecho de vía (barandal de protección) X: 608440  
Y: 2491574.

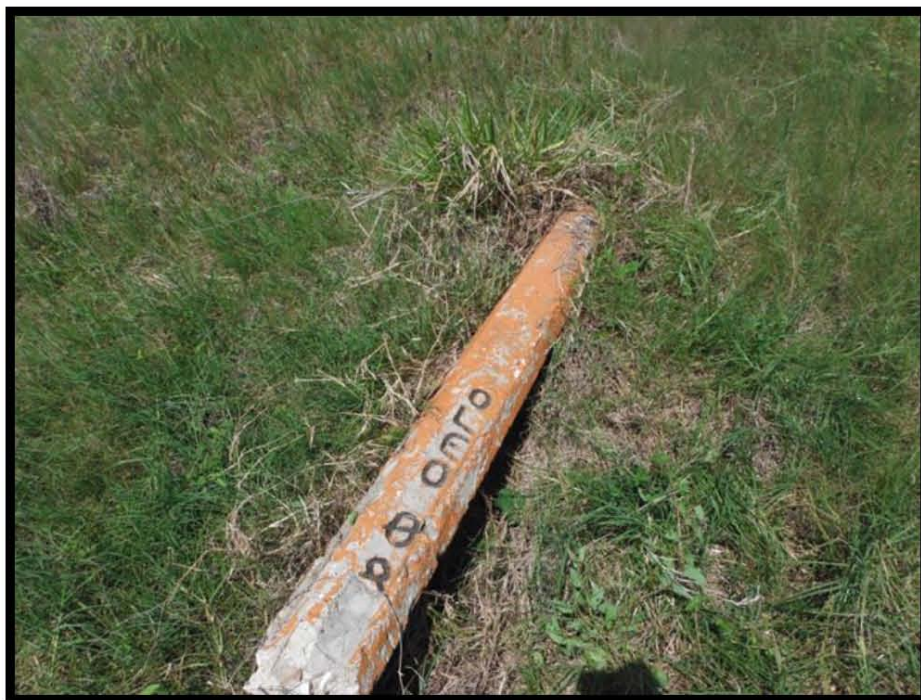
**Fotografía 19.-** Poste tipo R derribado y sin rotulación del kilometraje X: 608507  
Y: 2491416.

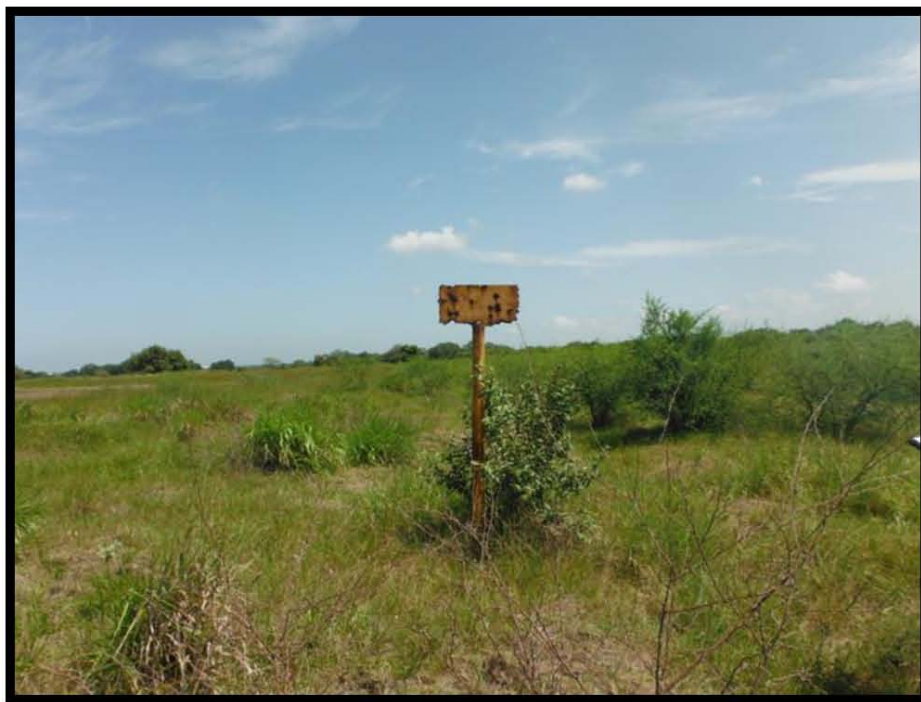
**Fotografía 20.-** Señalamiento tipo 4 con corrosión y sin rotulación X: 608570 Y: 2491279.

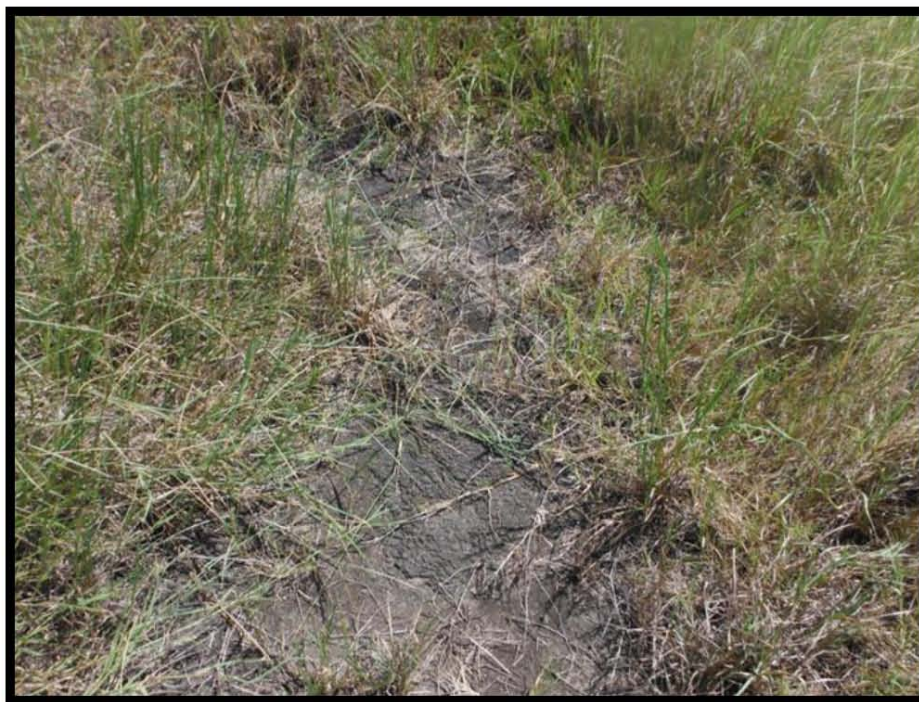
**Fotografía 21.-** Hidrocarburo intemperizado sobre derecho de vía X: 608677 Y: 2491013.

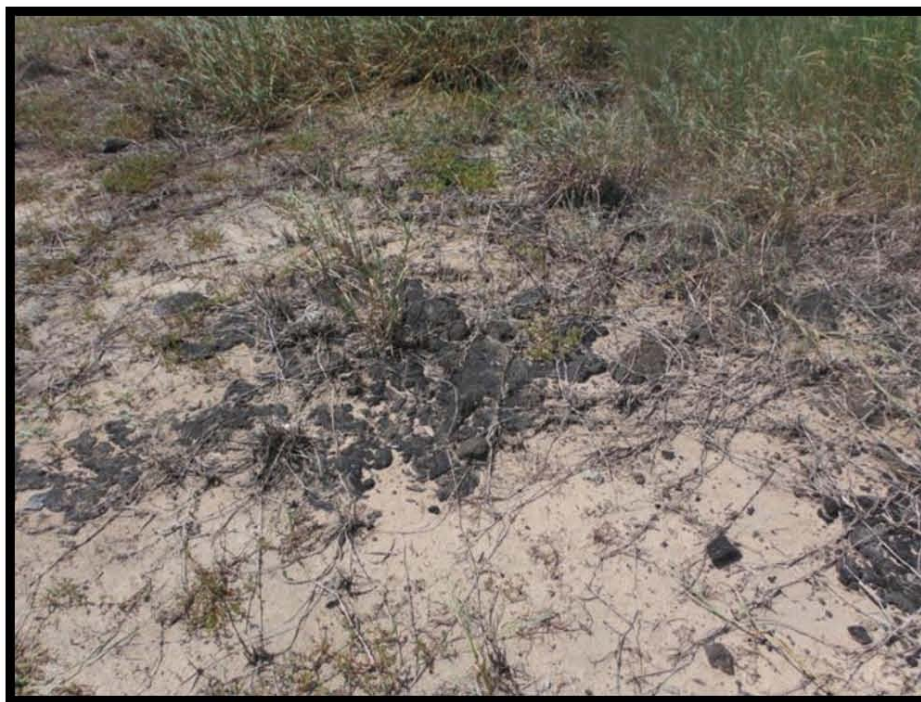
**Fotografía 22.-** Hidrocarburo intemperizado sobre derecho de vía X: 608702 Y: 2490994.

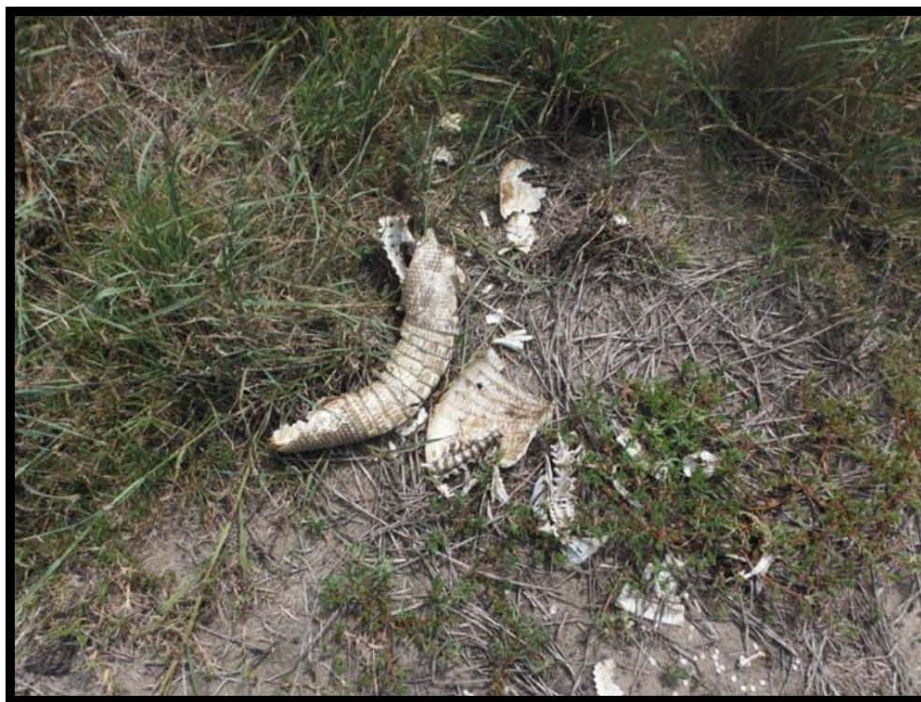
**Fotografía 23.-** Restos de fauna (armadillo) sobre derecho de vía X: 608718 Y: 2490947.

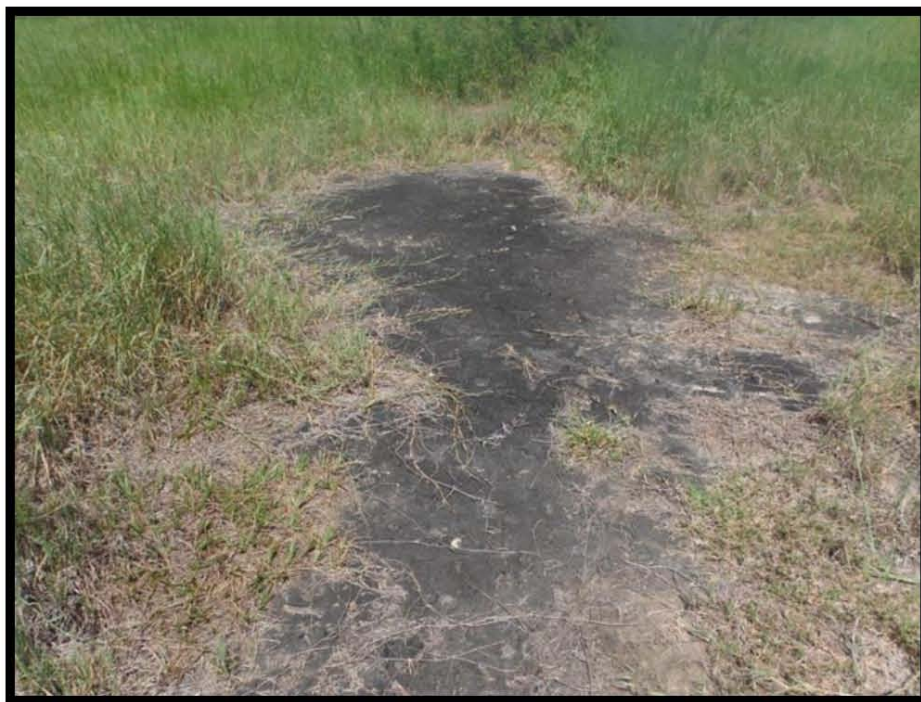
**Fotografía 24.-** Hidrocarburo intemperizado sobre derecho de vía X: 608737 Y: 2490945.

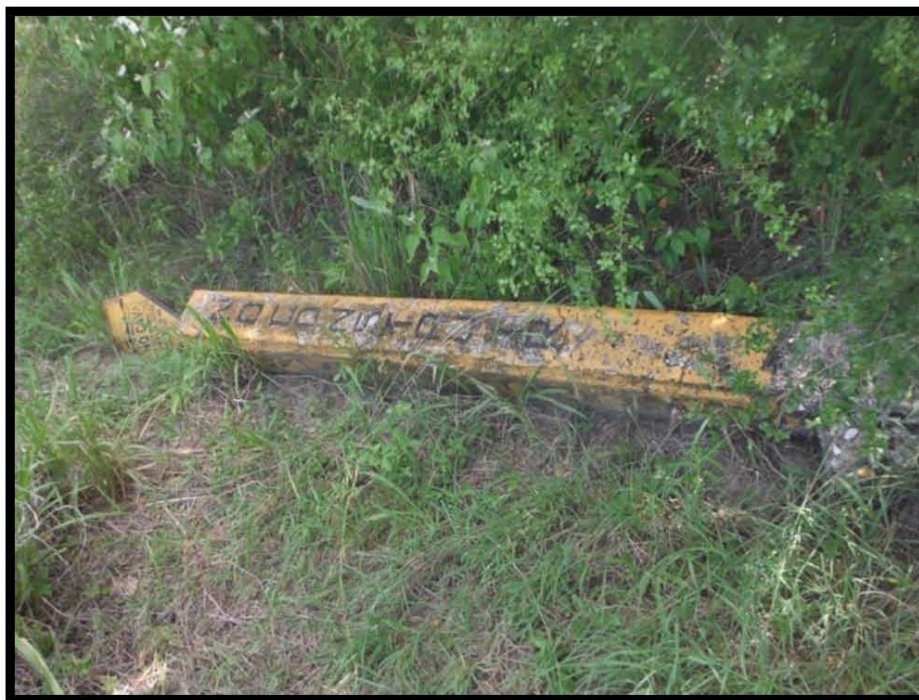
**Fotografía 25.-** Poste tipo 4 derribado X: 608764 Y: 2490834.

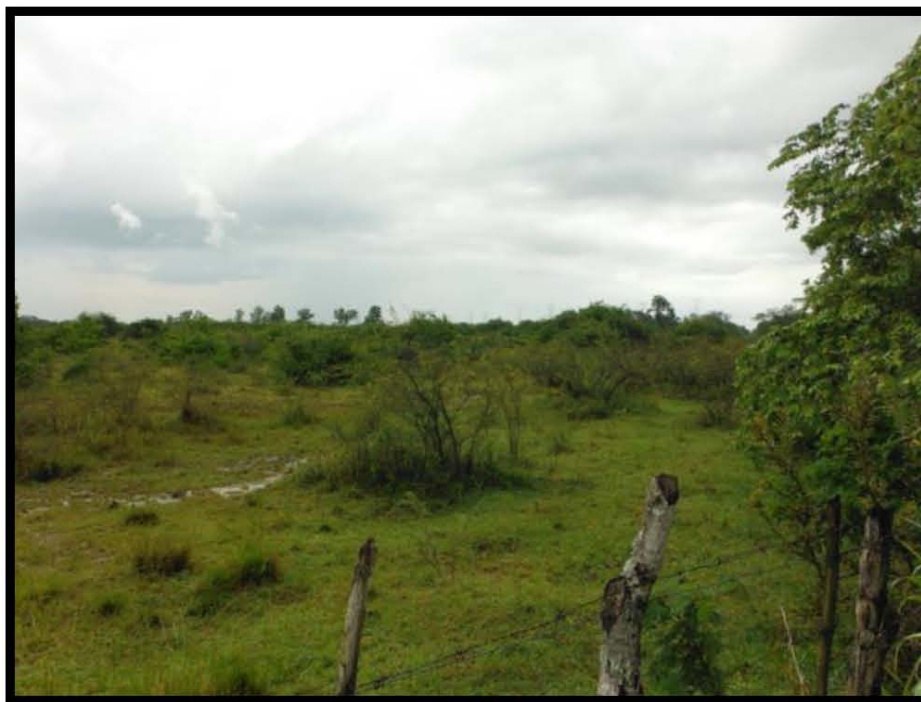
**Fotografía 26.-** Seguimiento de derecho de vía del oleoducto X:  
609284 Y: 2489627.

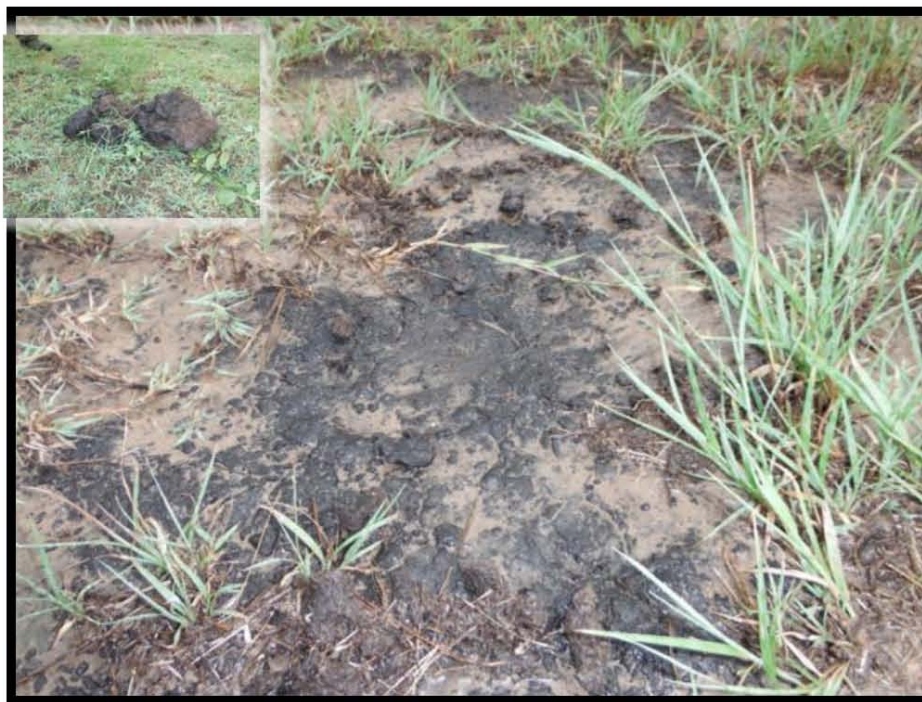
**Fotografía 27.-** Hidrocarburo intemperizado sobre derecho de vía X: 609305 Y: 2489609.

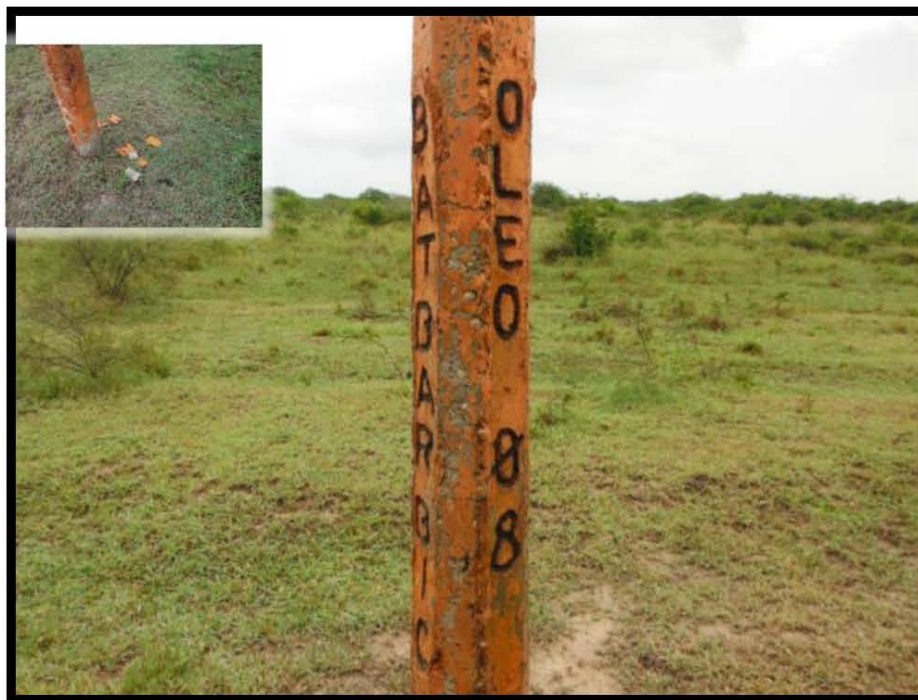
**Fotografía 28.-** Poste tipo R sin rotulación de kilometraje X: 609338  
Y: 2489504.

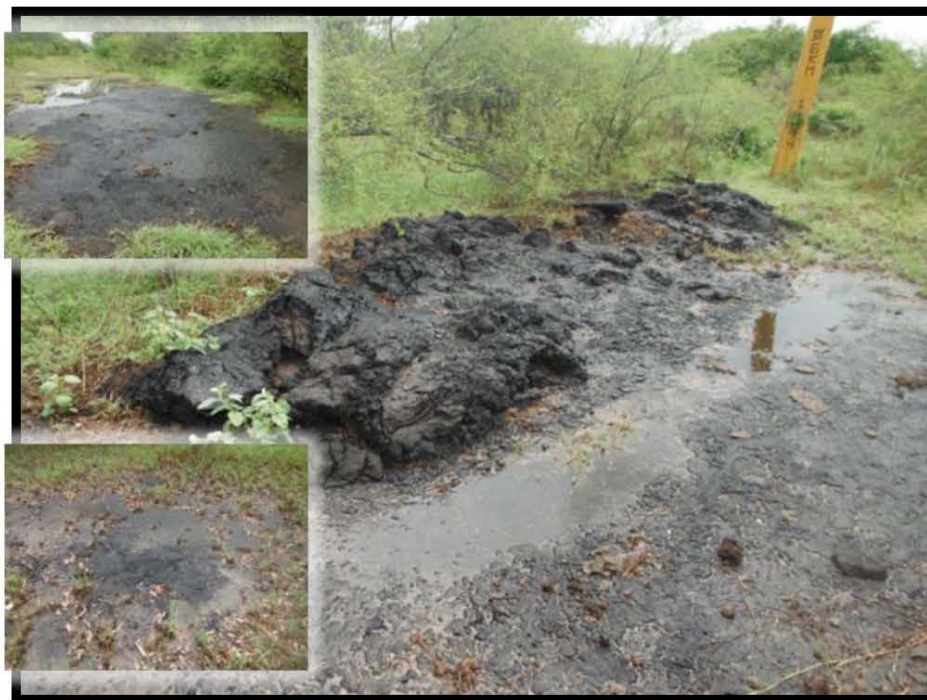
**Fotografía 29.-** Hidrocarburo intemperizado sobre derecho de vía: 1.  
X: 609409 Y: 2489427 10 m X 10 m 2. X: 609413 Y: 2489387  
8m X 8m 3. X: 609388 Y: 2489375 10m X 8m.

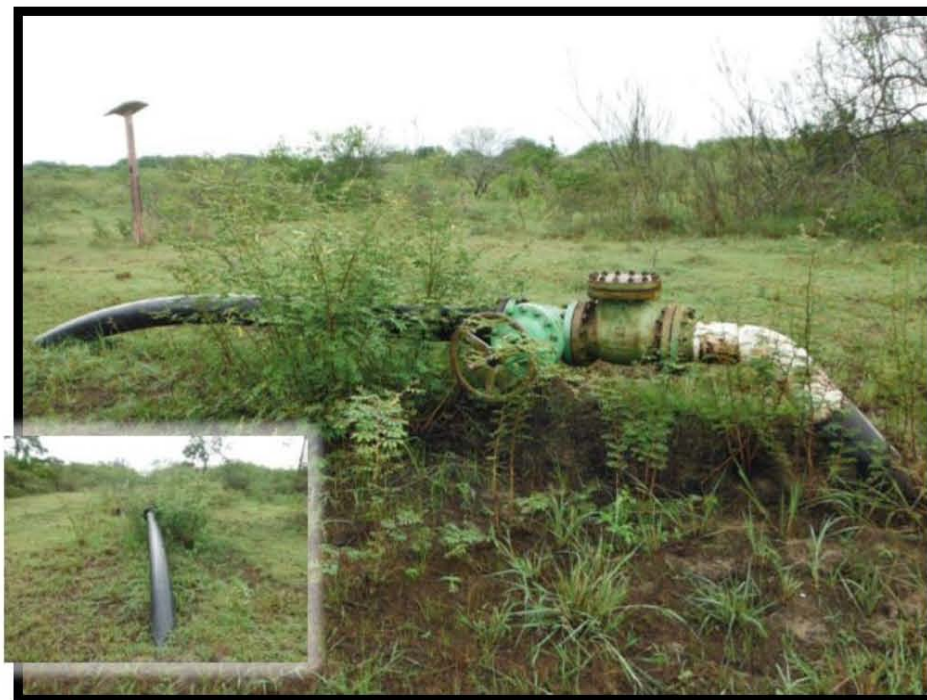
**Fotografía 30.-** Válvula de seccionamiento sin rotulación X: 609377  
Y: 2489422.

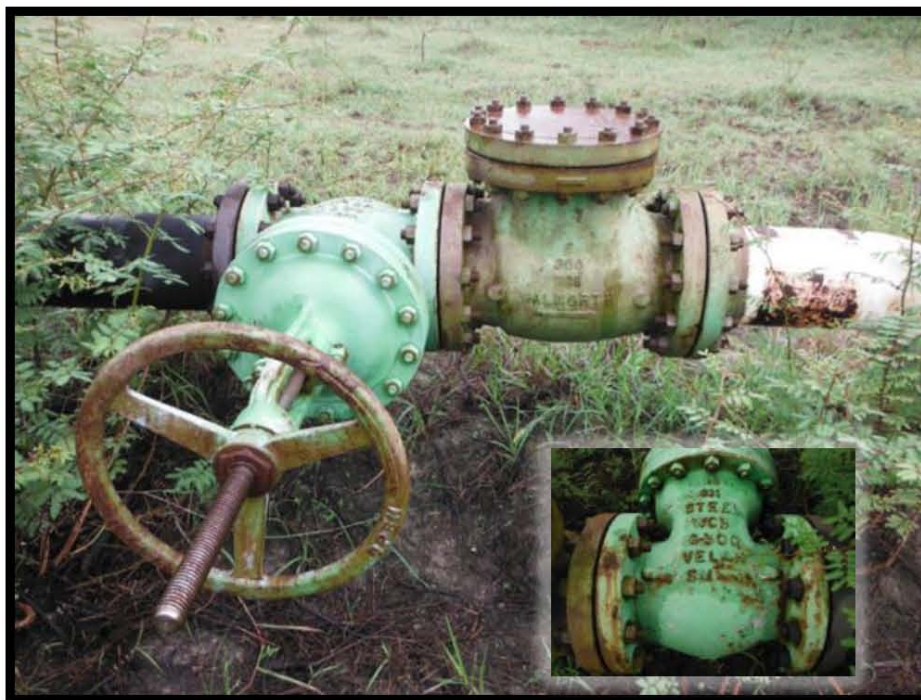
**Fotografía 31.-** Corrosión en válvula de seccionamiento X: 609377 Y: 2489422.

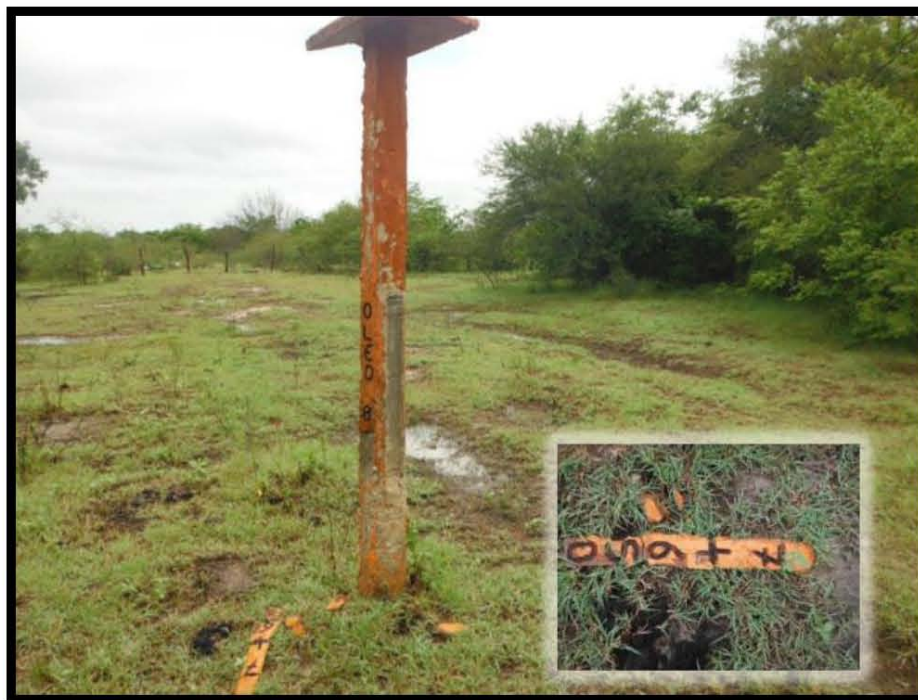
**Fotografía 32.-** Poste tipo R dañado, Km 7+650, X: 609427 Y: 2489290.

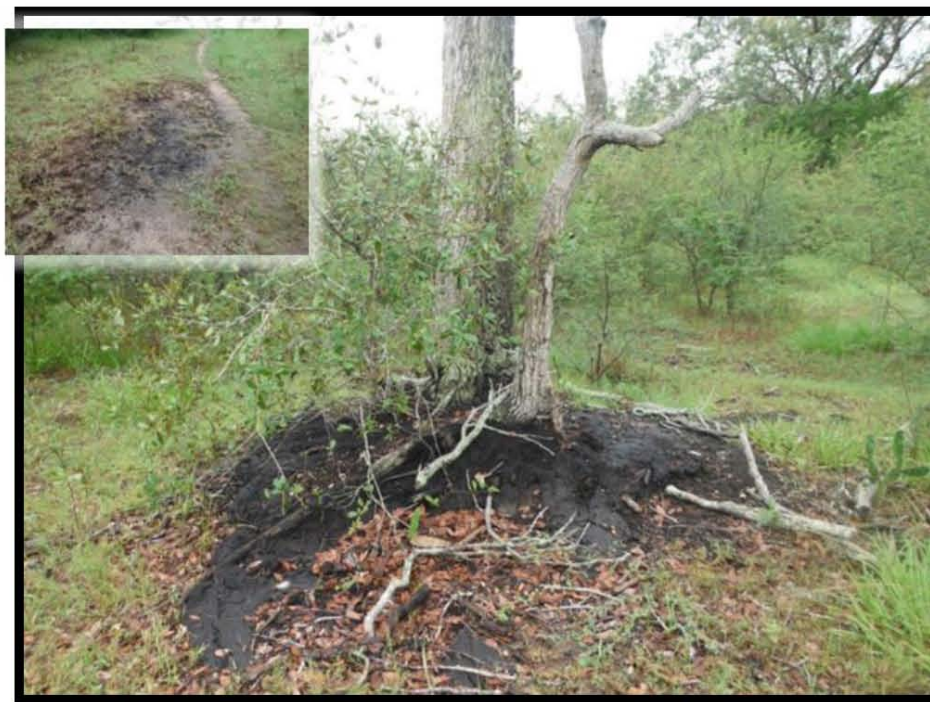
**Fotografía 33.-** Árbol contaminado con hidrocarburo intemperizado alrededor del tronco a un costado del derecho de vía X: 609447 Y: 249253.

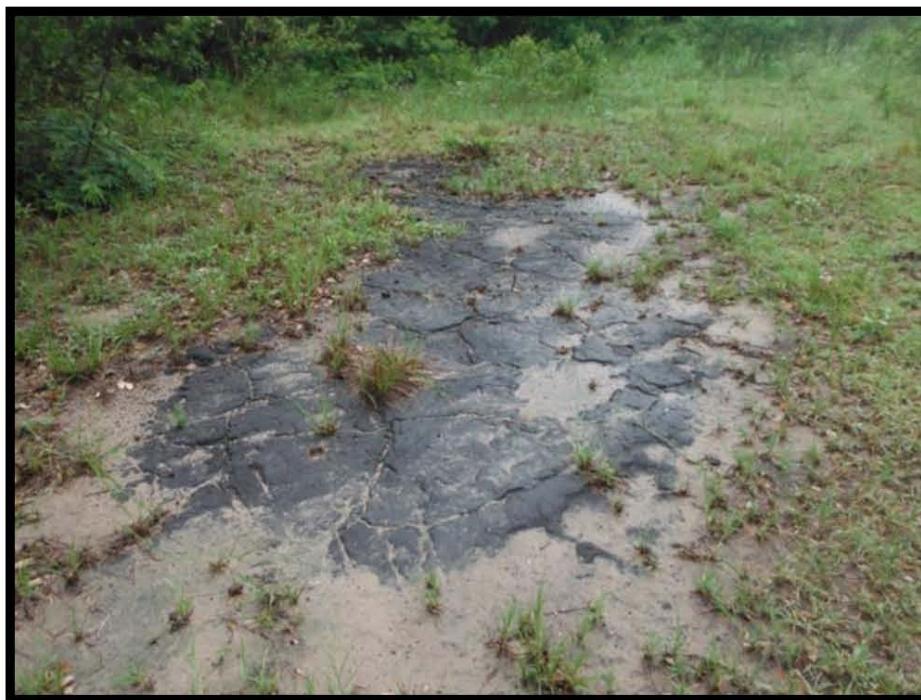
**Fotografía 34.-** Hidrocarburo intemperizado sobre derecho de vía, X: 609500 Y: 2489128.
