**EVIDENCIA FOTOGRÁFICA DE LA SUPERVISIÓN EN  
CAMPO DEL OLEODUCTO 8" (BATERÍA DE  
SEPARACIÓN BARCODÓN 1 A BATERÍA  
CONSTITUCIONES 1) DENTRO Y FUERA DEL AREA  
CONTRACTUAL BARCODÓN.**

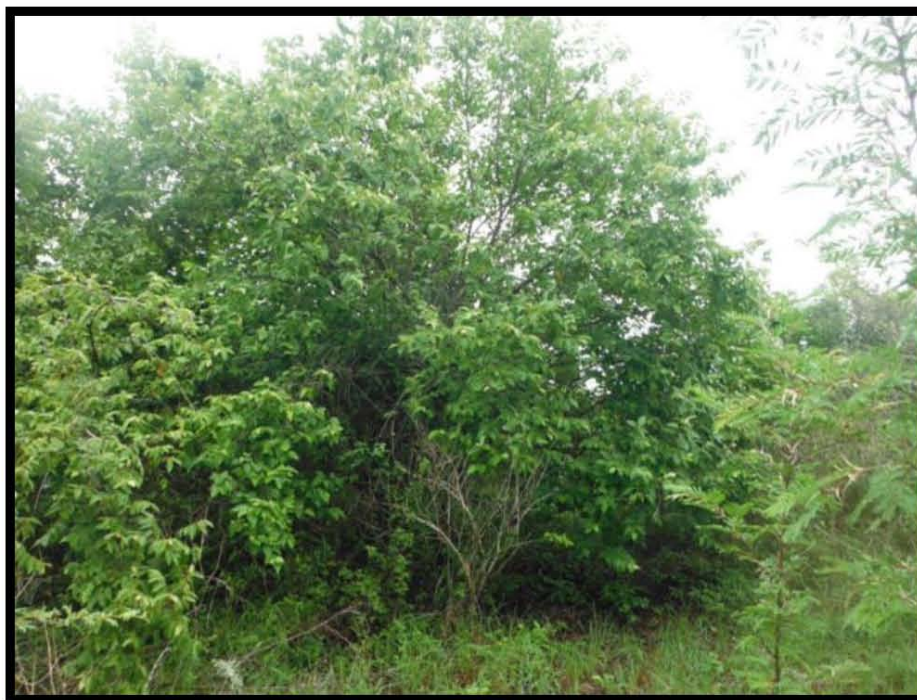
**Fotografía 35.-** Árboles de raíz profunda sobre derecho de vía, X:  
609513 Y: 2489043.

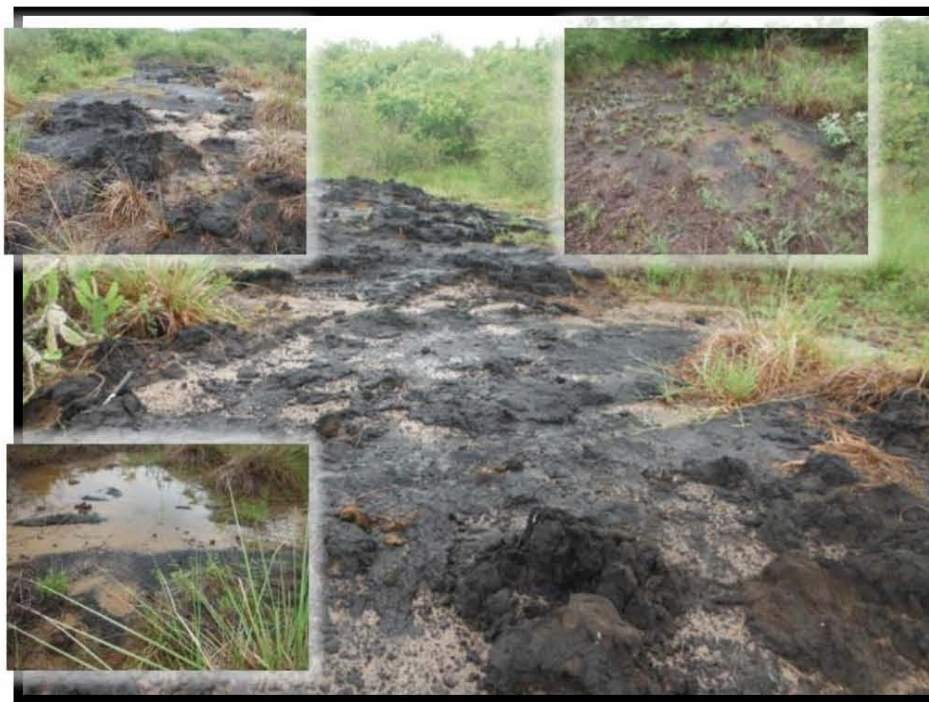
**Fotografía 36.-** Área contaminada con hidrocarburo Aprox. 0.34 Ha X: 609679 Y: 2488894.

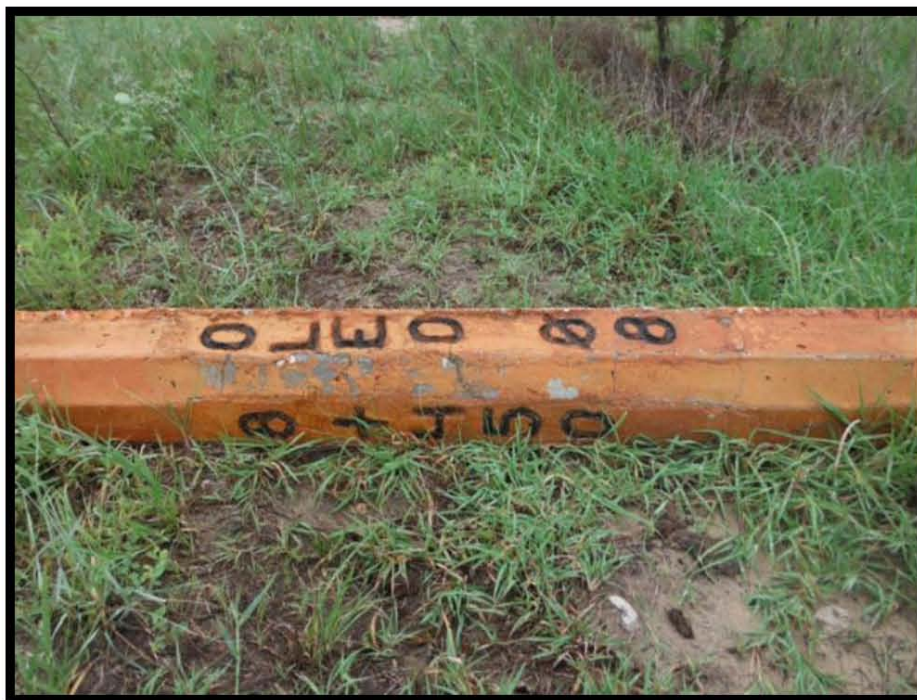
**Fotografía 37.-** Poste tipo R LDD 8" km 8+450 derribado, X: 609734  
Y: 2488600.

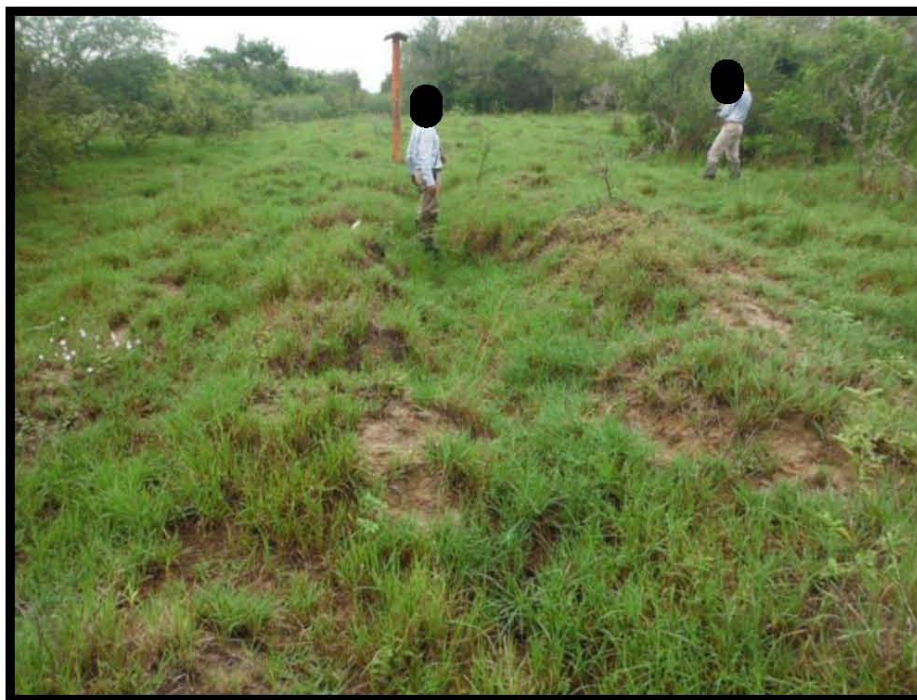
**Fotografía 38.-** Hundimiento sobre derecho de vía X: 609808 Y: 2488429.

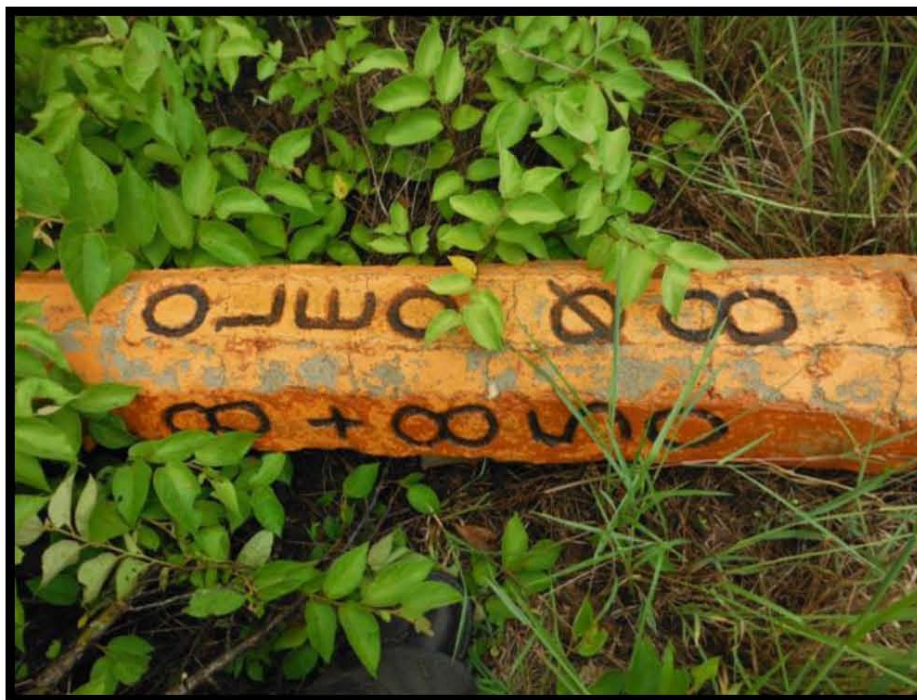
**Fotografía 39.-** Poste tipo R LDD 8" km 8+850 derribado, X: 609877  
Y: 2488253.

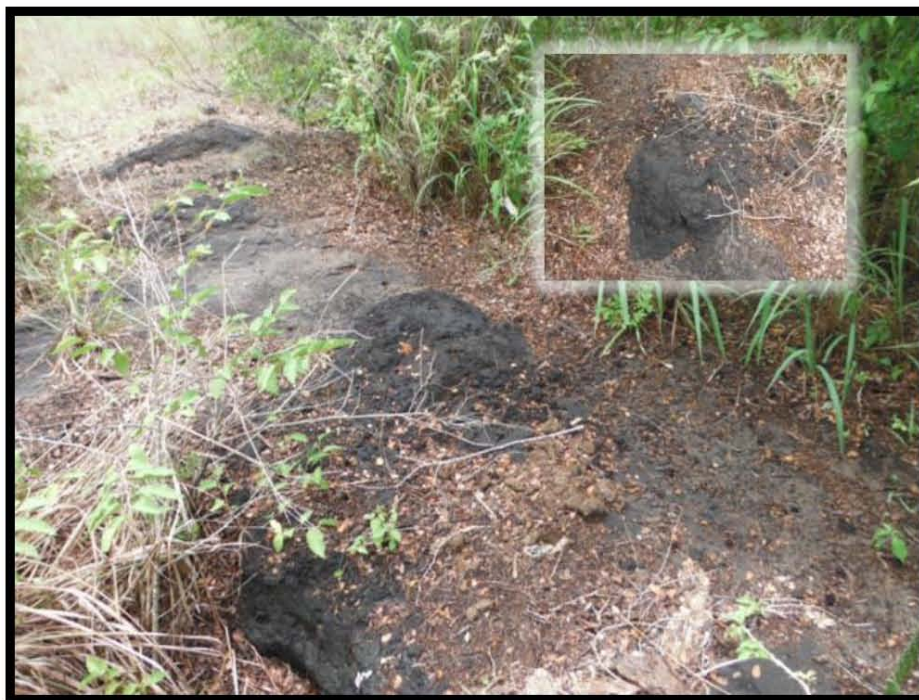
**Fotografía 40.-** Hidrocarburo intemperizado sobre derecho de vía, X: 610398 Y: 2487158.

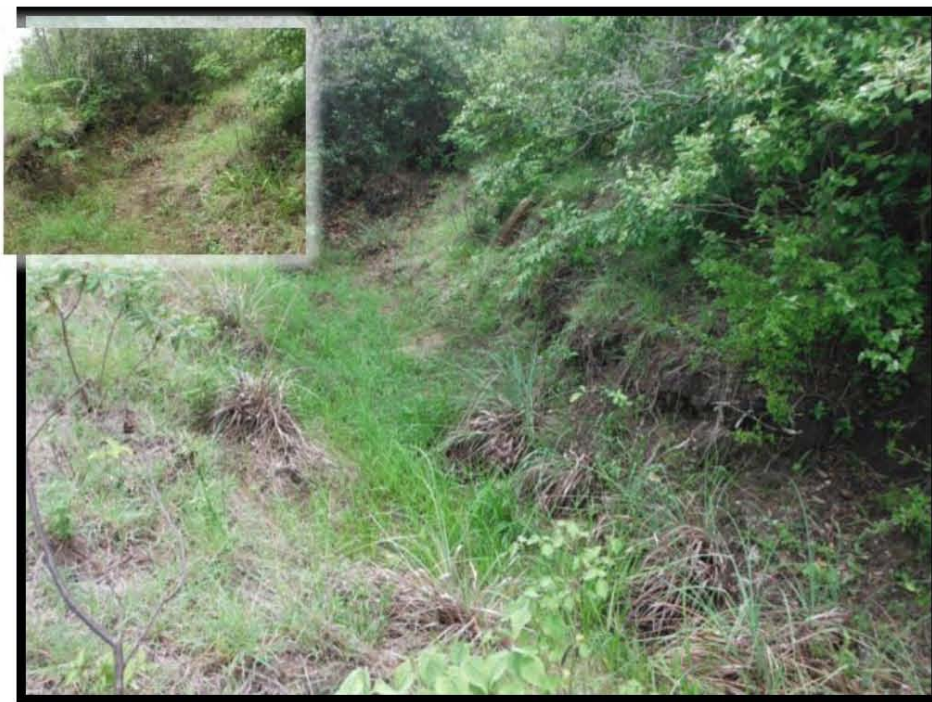
**Fotografía 41.-** Hundimiento sobre derecho de vialnicio X: 610435 Y: 2487133Final X: 610448 Y: 2487109.

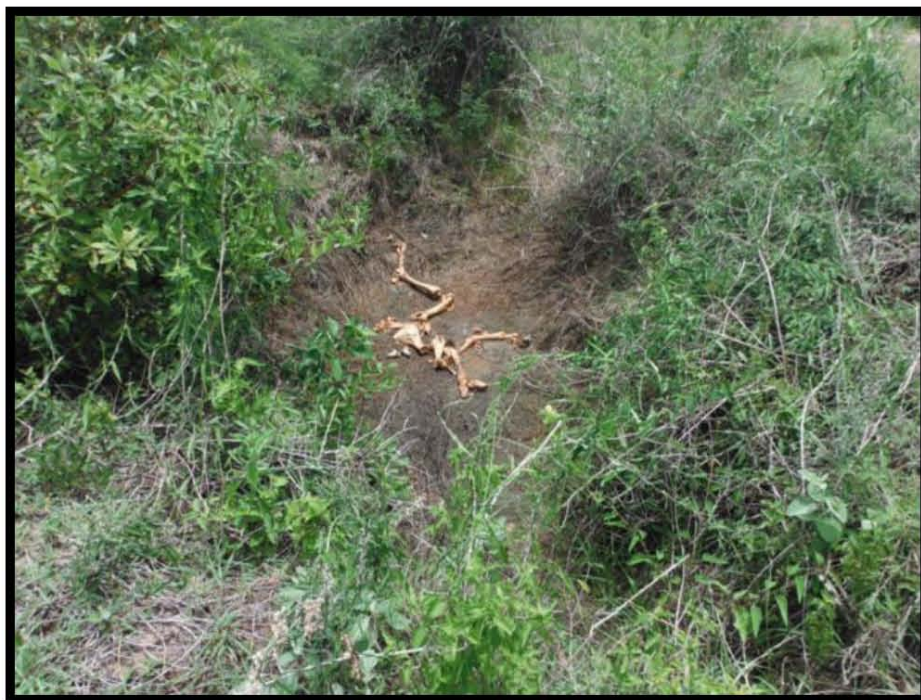
**Fotografía 42.-** Zanja sobre derecho de vía, X: 610461 Y: 2486916, restos de fauna dentro de zanja.

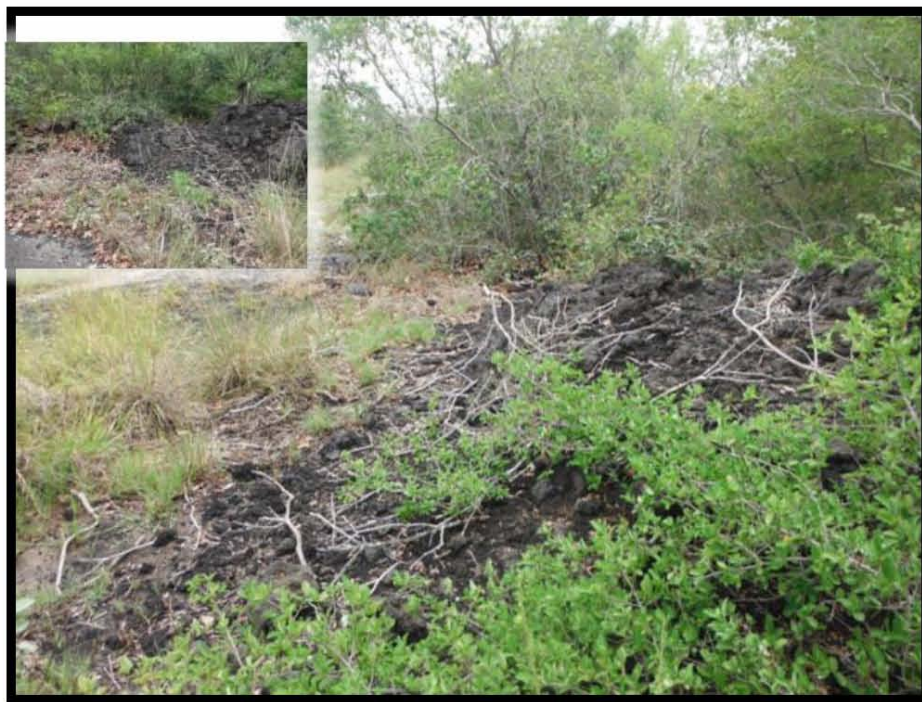
**Fotografía 43.-** Hidrocarburo intemperizado sobre derecho de vía, X: 610577 Y: 2486628.

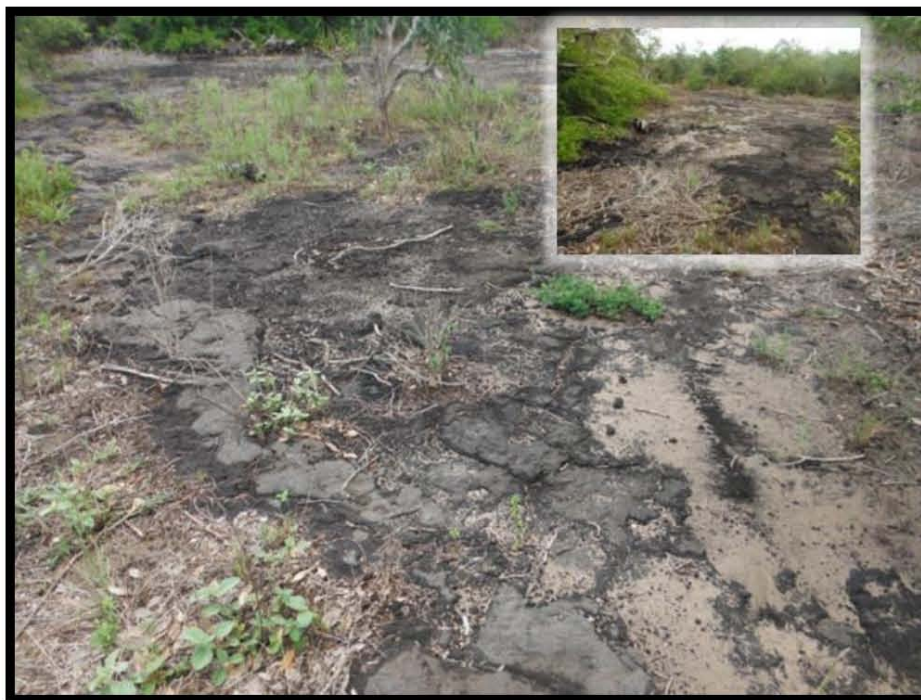
**Fotografía 44.-** Hidrocarburo intemperizado sobre derecho de vía: Inicio X: 610598  
Y: 2486579 Final X: 610571 Y: 2486555.

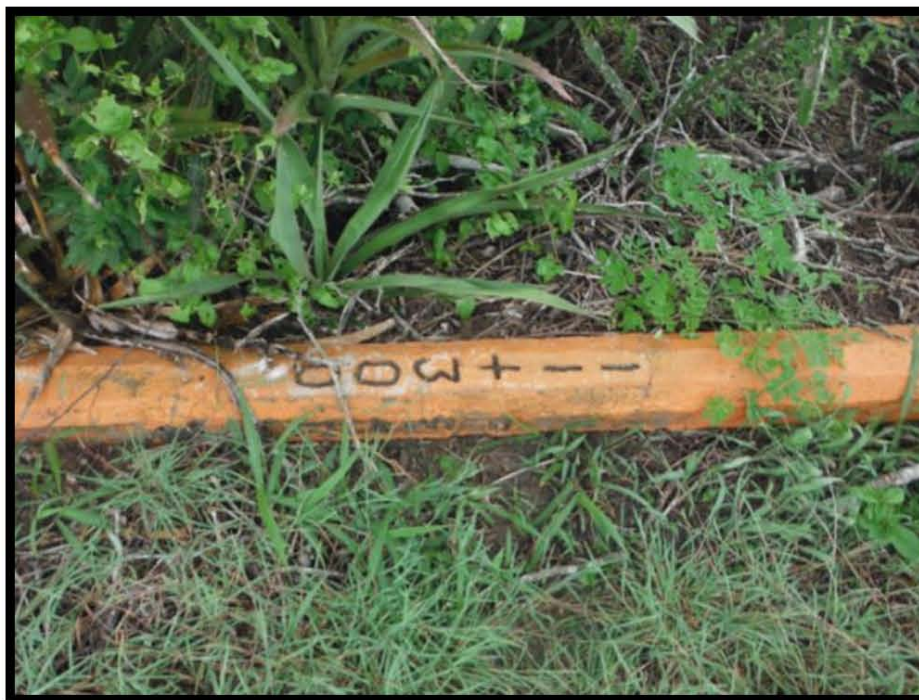
**Fotografía 45.-** Poste tipo R LDD 8" km 11+300 derribado, X: 610737 Y: 2486281.

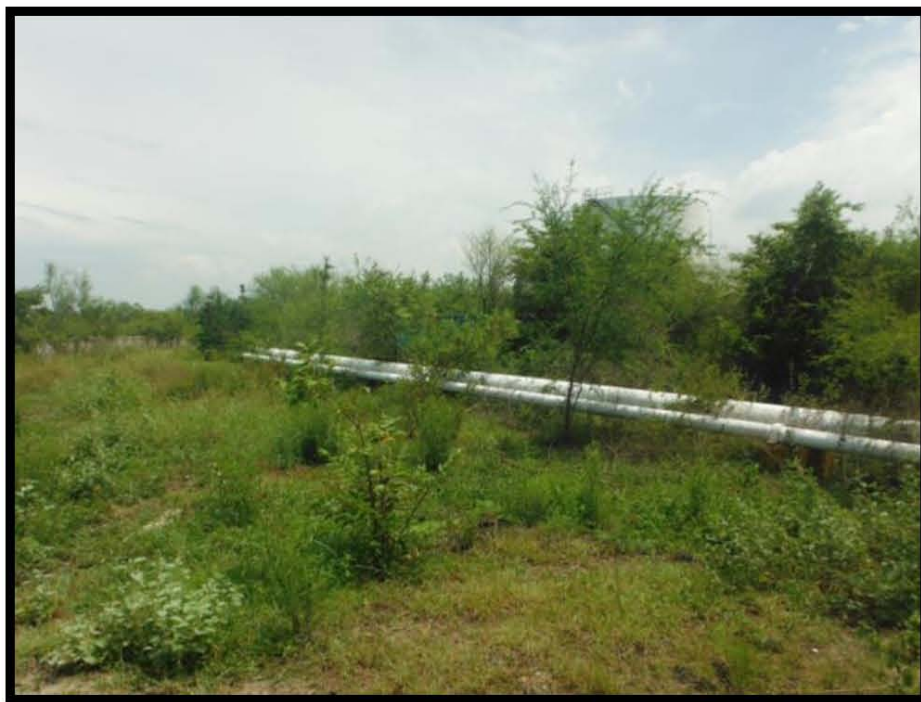
**Fotografía 46.-** Llegada a Batería Constituciones X: 610996 Y: 2485674.
