EVIDENCIA FOTOGRÁFICA DE LA SUPERVISIÓN EN CAMPO DEL POZO BARCO 101 DEL ÁREA CONTRACTUAL BARCODÓN

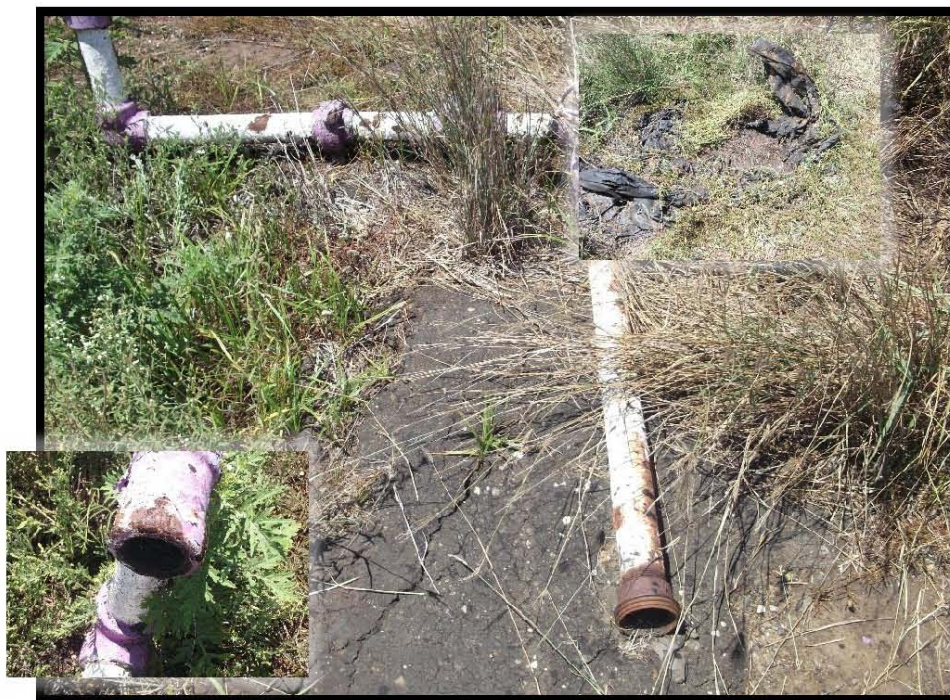
Fotografía 6.- Falta de tapones roscados en bajante de producción, corrosión, residuo peligroso a un costado (trapo impregnado con hidrocarburo).

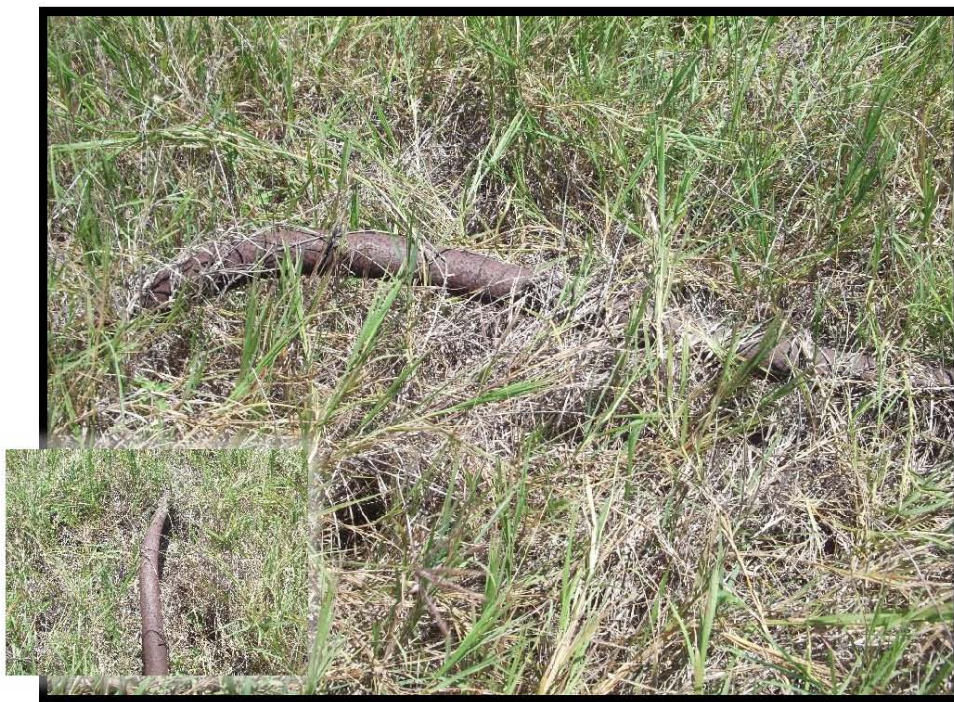
Fotografía 7.- Tubería expuesta dentro del cuadro de maniobras X- 605304 Y- 2495006.

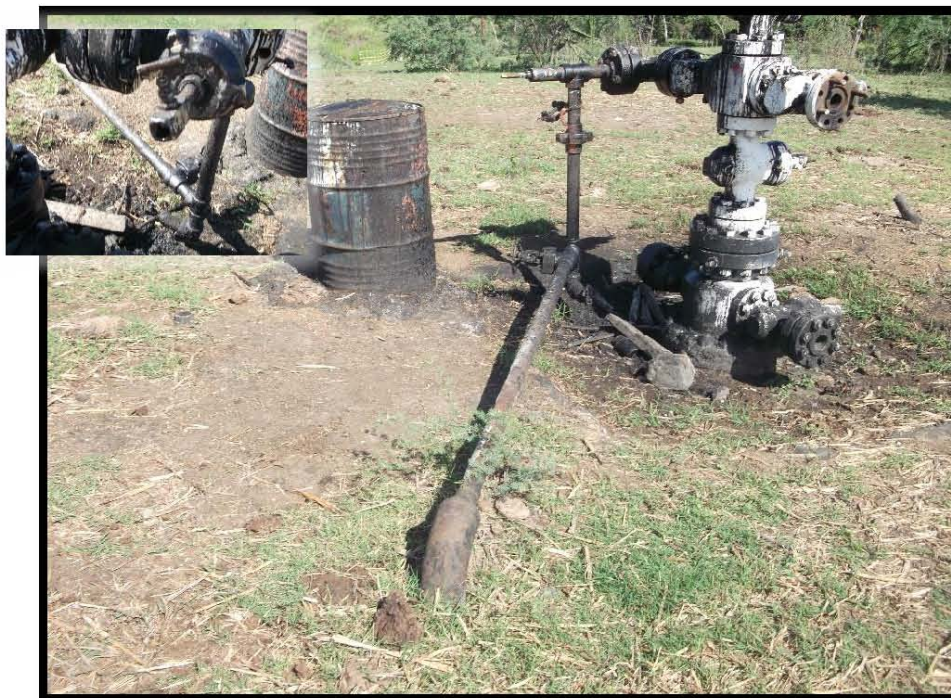
Fotografía 5.- No cuenta con barandal de protección a la bajante de producción, corrosión y manchas de hidrocarburo en la bajante de producción.

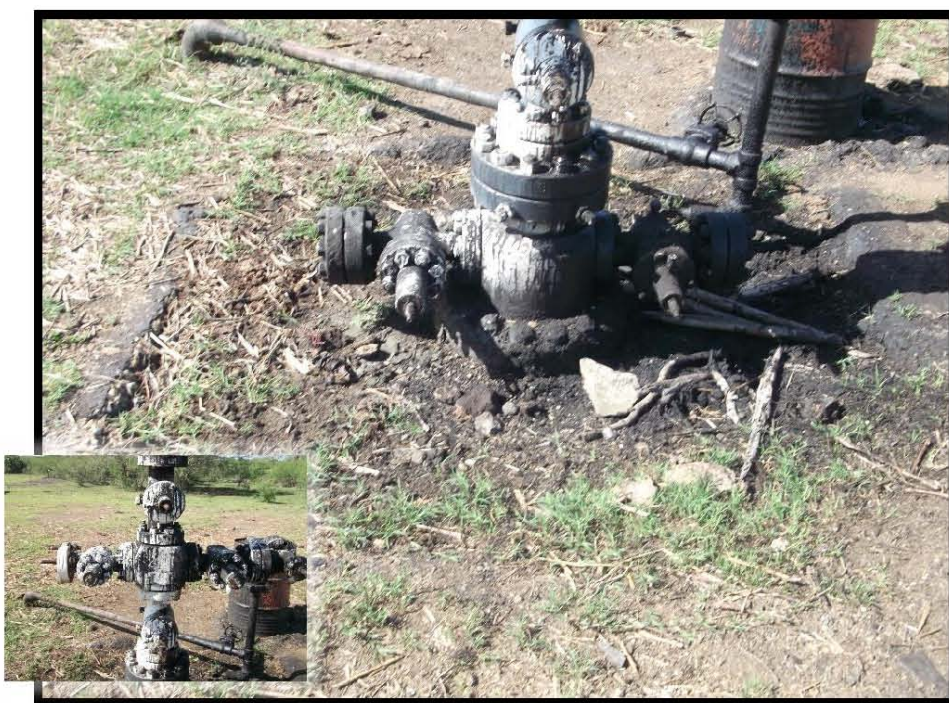
Fotografía 6.- No cuenta con contrapozo, falta de volantes en árbol de válvulas.

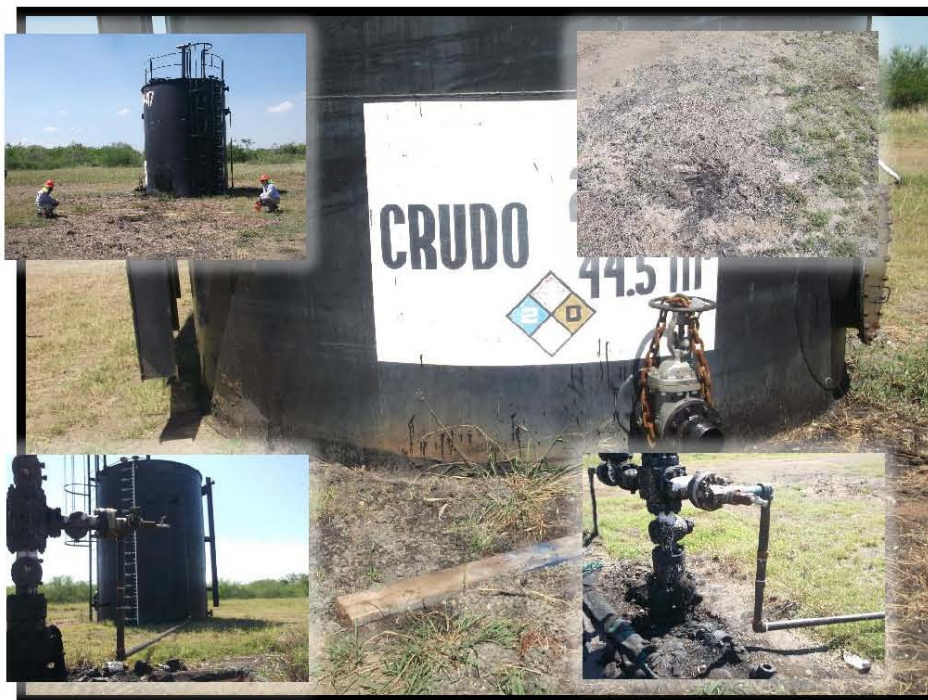
Fotografía 7.- Falta de dique de contención en tanque a boca de pozo, de puesta tierra en tanque a boca de Pozo, mochetas en LDR en tanque a boca de pozo, línea de carga del tanque cuenta con corrosión, Derrame de hidrocarburo a un costado de tanque de boca a pozo
Largo: 7.50 mts. Ancho: 5.50 mts.

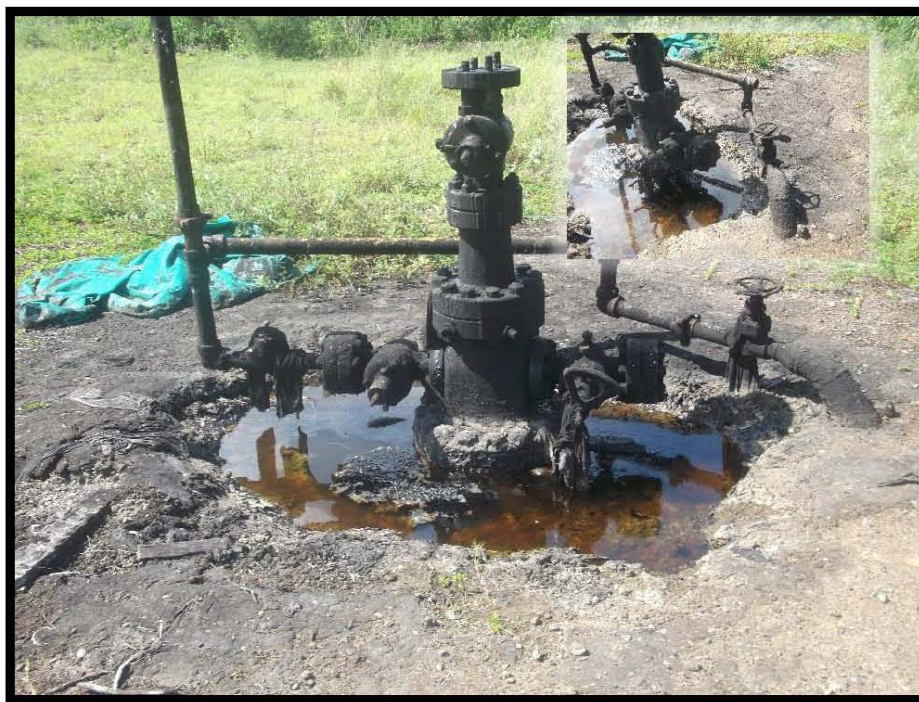
Fotografía 4.- Falta de: brida ciega y capuchón en válvula de sondeo, árbol de válvulas con manchas de hidrocarburo y corrosión, falta de volantes y de barandal de protección al árbol de válvulas.

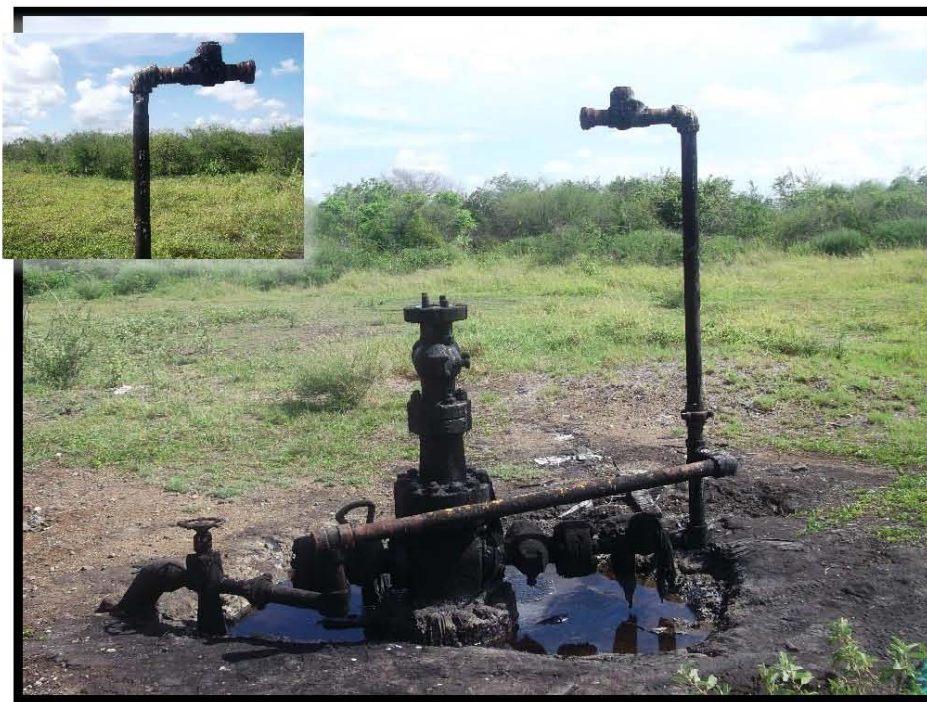
Fotografía 5.- Corrosión y manchas de hidrocarburo en bajante de producción, no cuenta con barandal de protección, falta de tapón roscado en arreglo de bajante de producción,

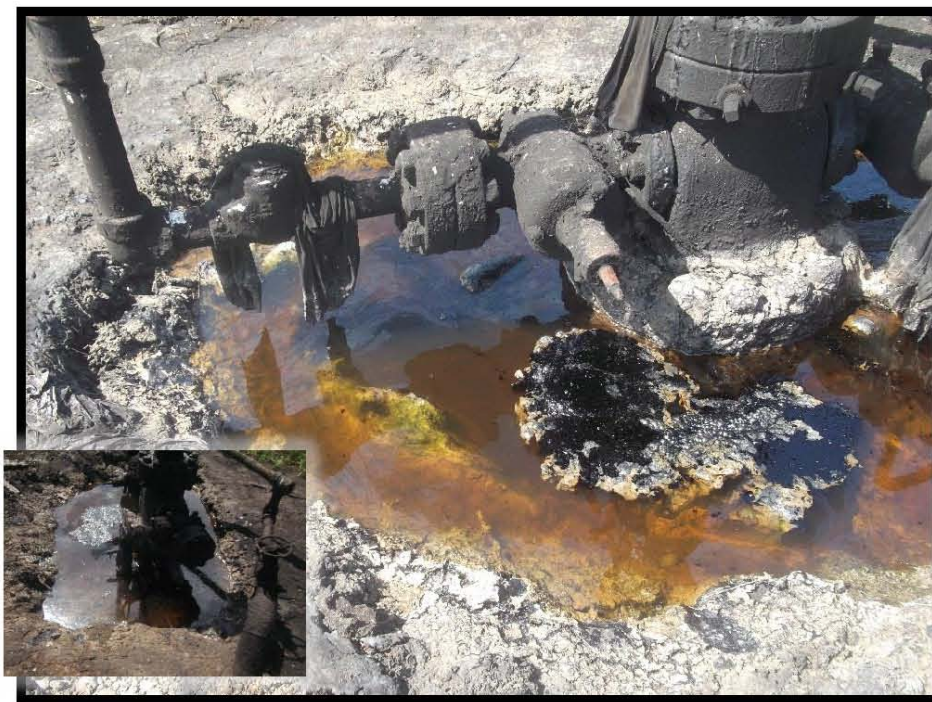
Fotografía 6.- Agua con trazas de hidrocarburo en periferia del árbol de válvulas, no cuenta con contrapozo, hidrocarburo intemperizado en periferia del árbol de válvulas.

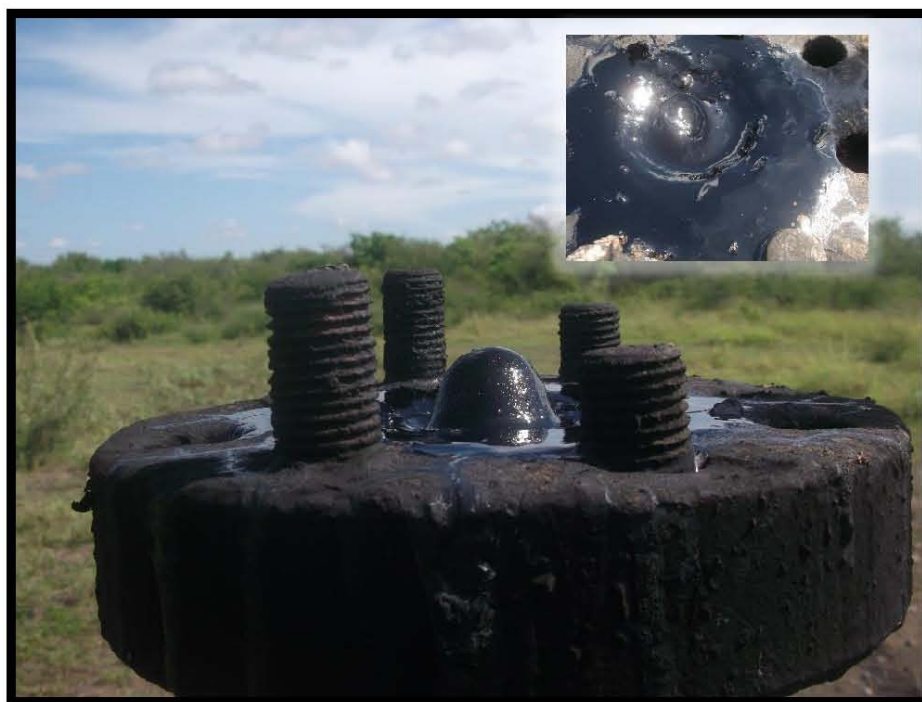
Fotografía 7.- Fuga por pase de válvula maestra.

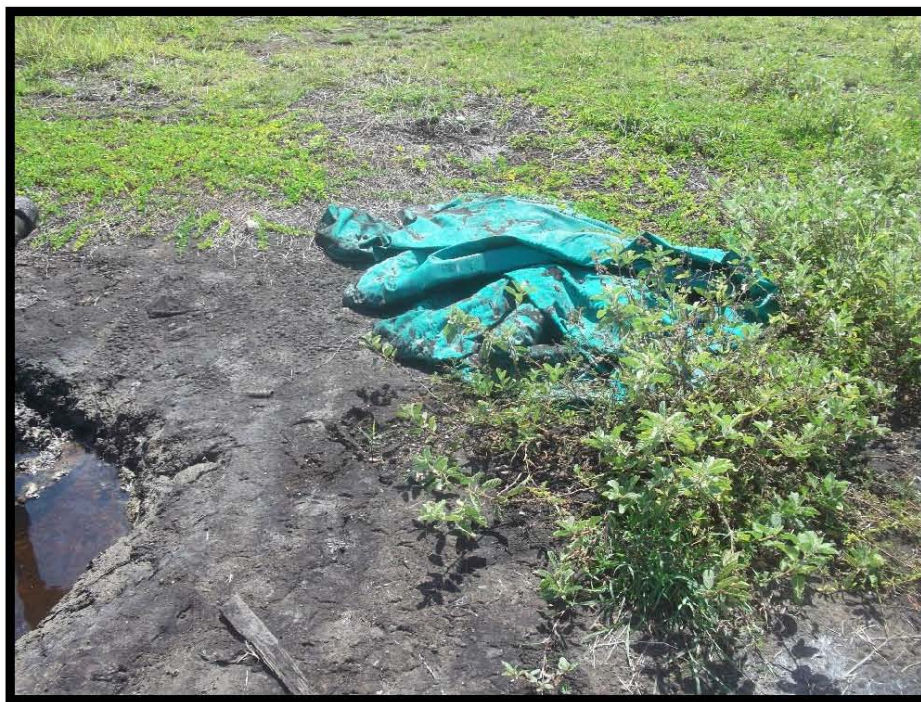
Fotografía 8.- Residuo sólido urbano a un costado del árbol de válvulas.

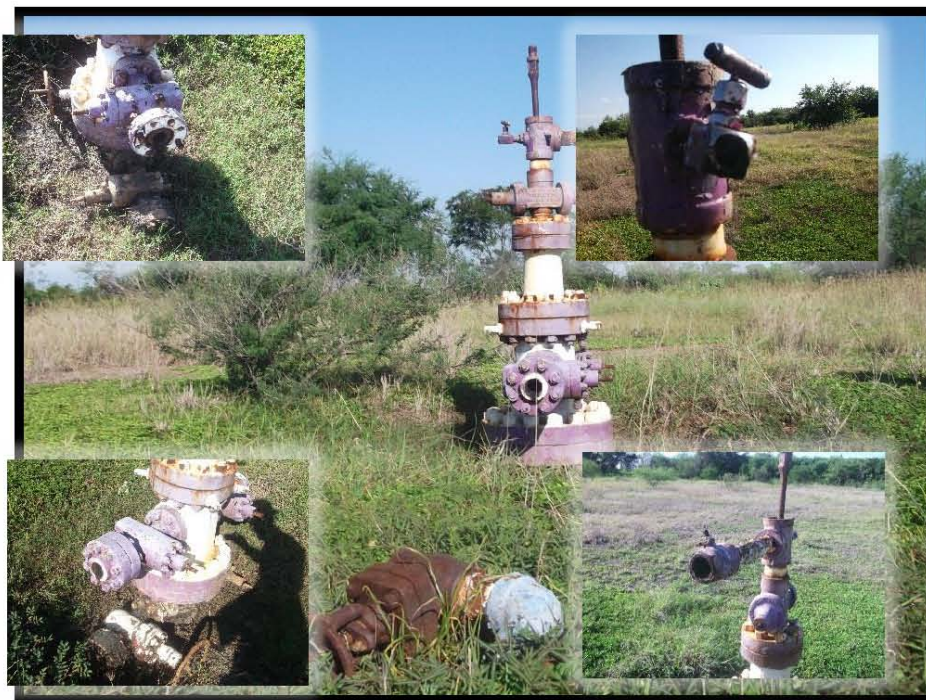
Fotografía 4.- Árbol de válvulas con corrosión y manchas de hidrocarburo, falta de barandal de protección al árbol de válvulas, de tapón roscado en válvula de tubería de revestimiento sección "a" lado izquierdo, de brida ciega en válvula de tubería de revestimiento sección "a" lado derecho, equipo de sistema artificial desconectado, falta de tapón de ½ " en válvula tipo aguja, de tapón roscado en inicio de sección de línea de recolección desconectada, falta de volantes, no cuenta con bajante de producción.

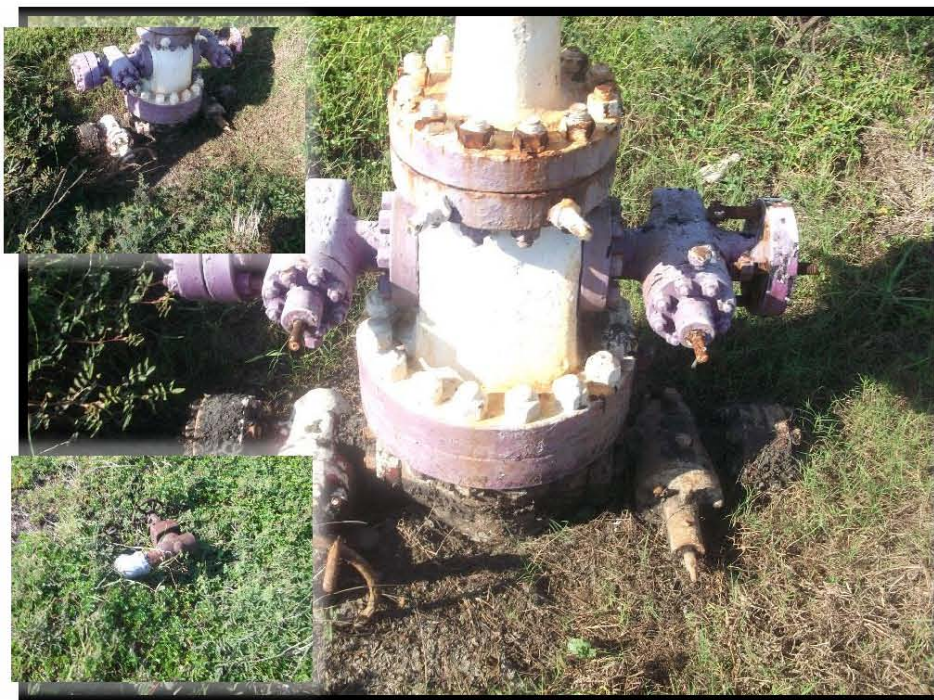
Fotografía 5.- Corrosión en cabezal del árbol de válvulas, falta de tapones roscados en válvulas de tubería de revestimiento sección B ambos lados, no cuenta con contrapozo, falta de tapón roscado en válvula globo.

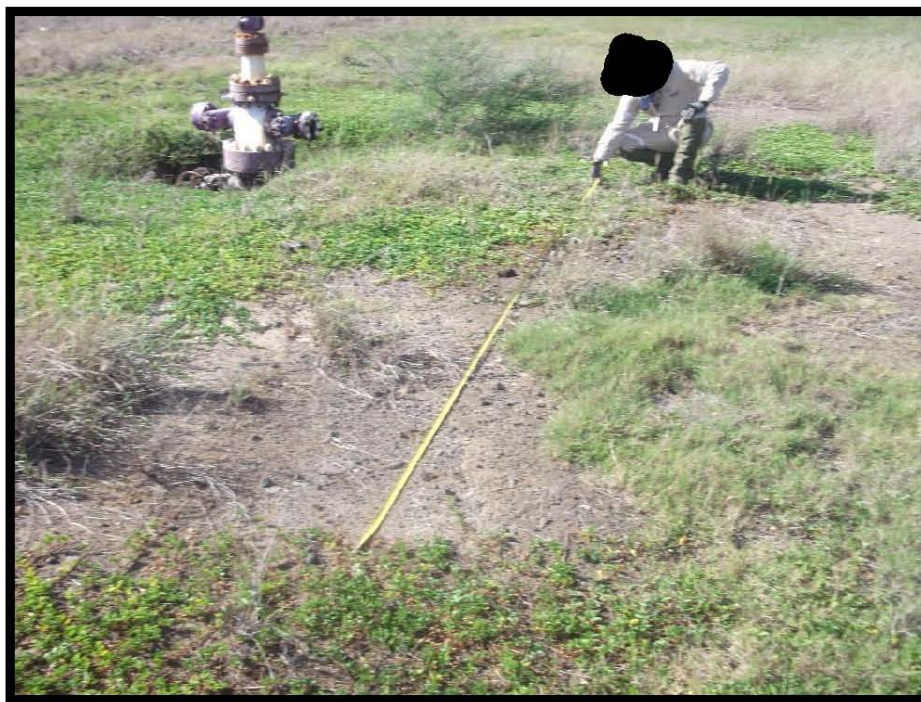
Fotografía 6.- Hidrocarburo intemperizado al noroeste del pozo Largo: 4.40 mts
Ancho: 1.5 mts.

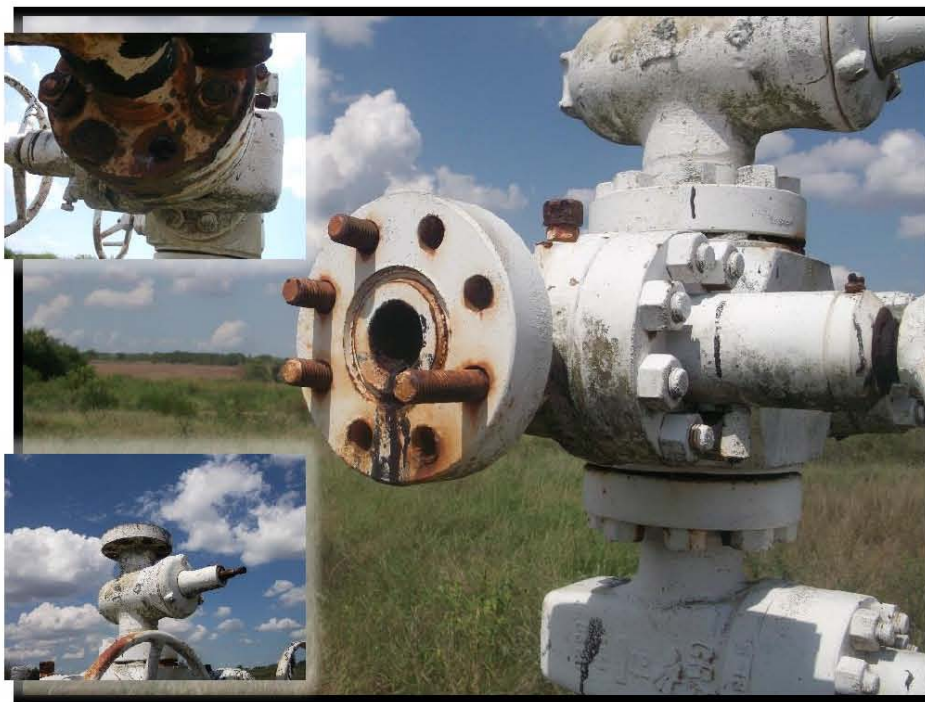
Fotografía 4.- Falta de: brida ciega y capuchón en válvula de sondeo, árbol de válvulas con corrosión y manchas de hidrocarburo, falta de barandal de protección al árbol de válvulas, de brida ciega en válvula lateral izquierda, falta de espárragos y corrosión en conexión bridada de válvula lateral izquierda con porta estrangulador.

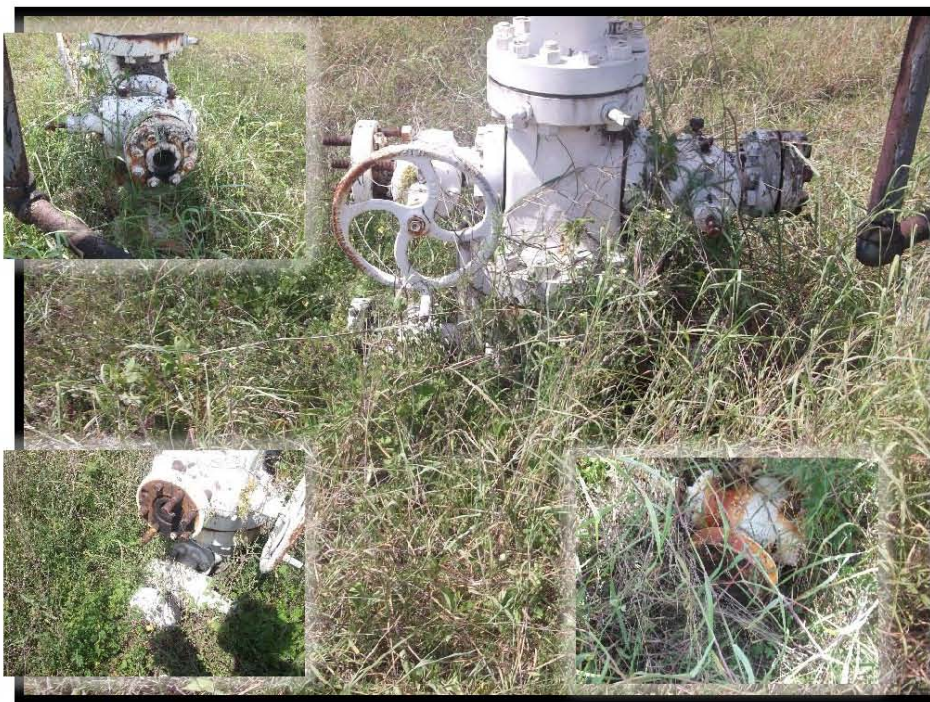
Fotografía 5.- Corrosión en cabezal del árbol de válvulas, falta de tapón roscado y de volante en válvula de tubería de revestimiento sección A lado derecho, no cuenta con contrapozo, falta de brida ciega en válvula de tubería de revestimiento sección A lado izquierdo, de bridas ciegas en válvulas de tubería de revestimiento sección B ambos lados.

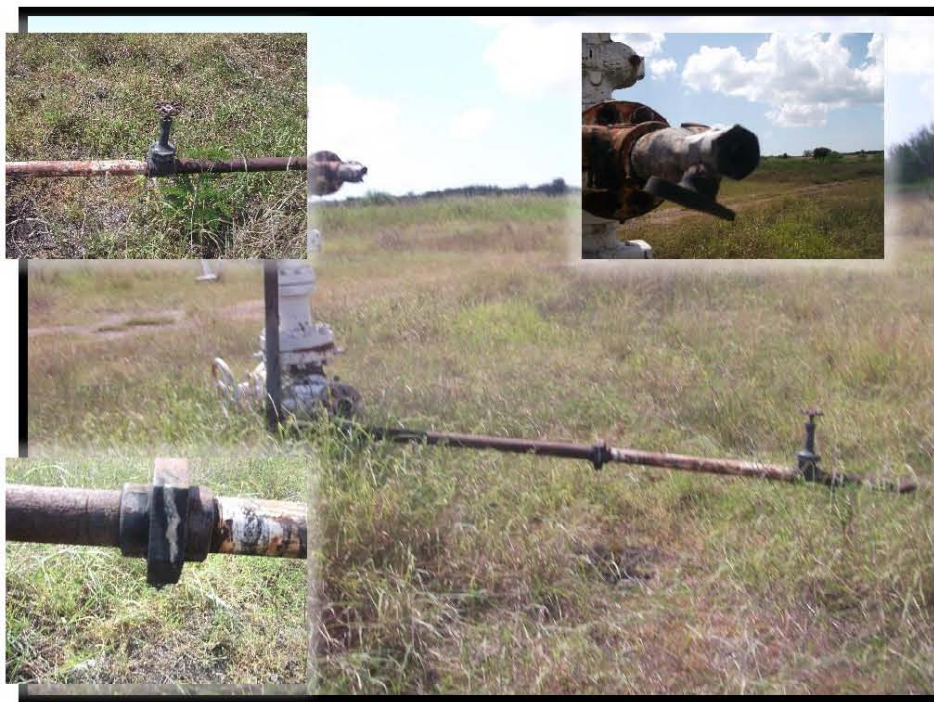
Fotografía 6.- Falta de Barandal de protección en bajante de producción, corrosión y manchas de hidrocarburo, falta de tapón de ½" en válvula tipo aguja de porta estrangulador, filtración en conexión roscada de bajante de producción.

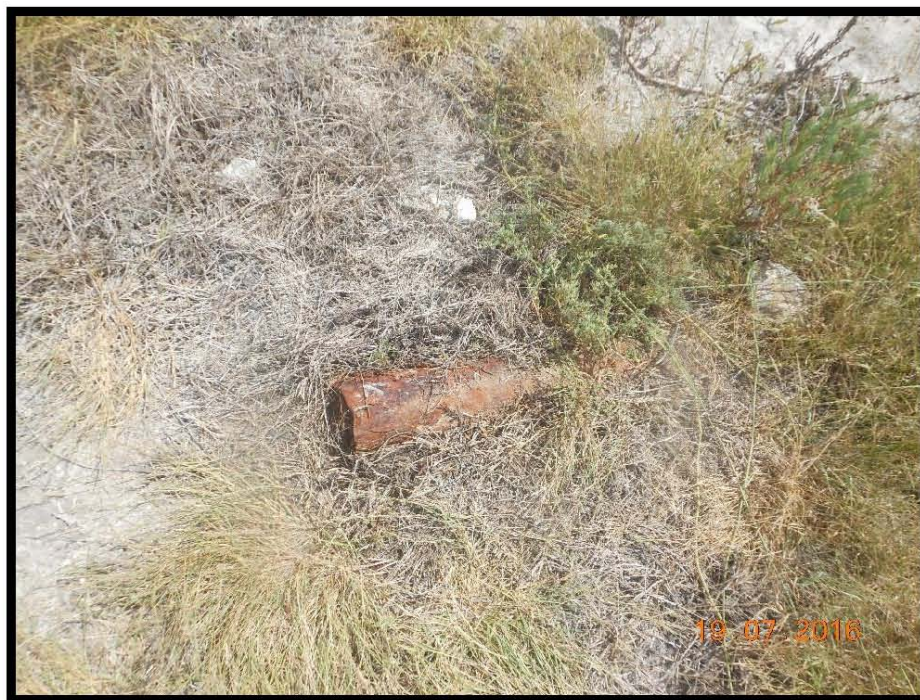
Fotografía 7.- Tubería expuesta a un costado del árbol de válvulas.

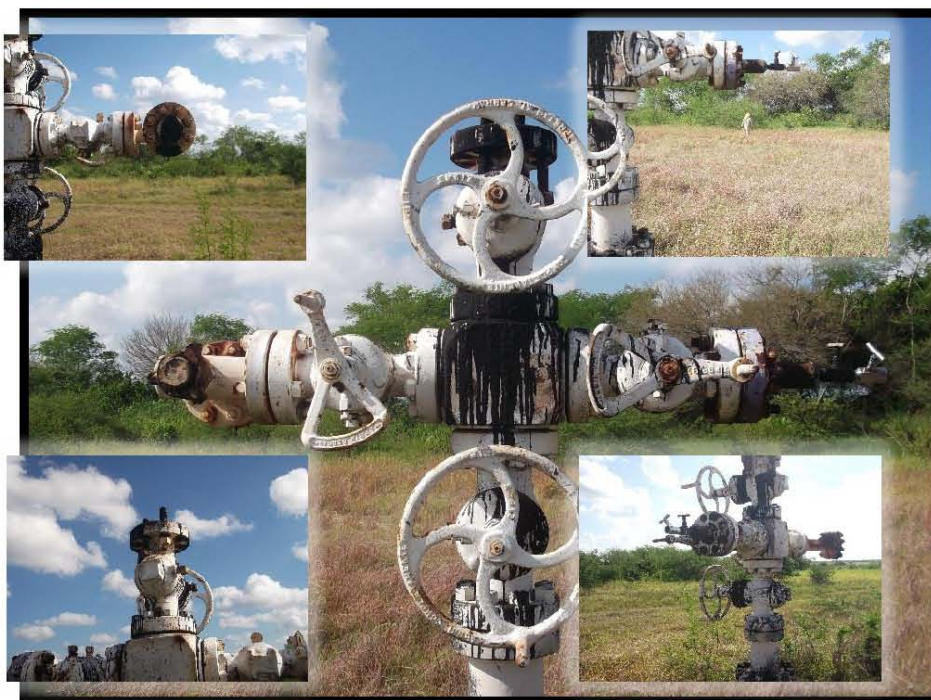
Fotografía 4.- Árbol de válvulas con corrosión y manchas de hidrocarburo, falta de brida ciega y capuchón en válvula de sondeo, de barandal de protección al árbol de válvulas, derrame de hidrocarburo y falta de brida ciega en válvula lateral izquierda de conexión con portaestrangulador, de tapón de ½ " en conexión doble de válvula tipo aguja en válvula lateral derecha, no cuenta con bajante de producción.

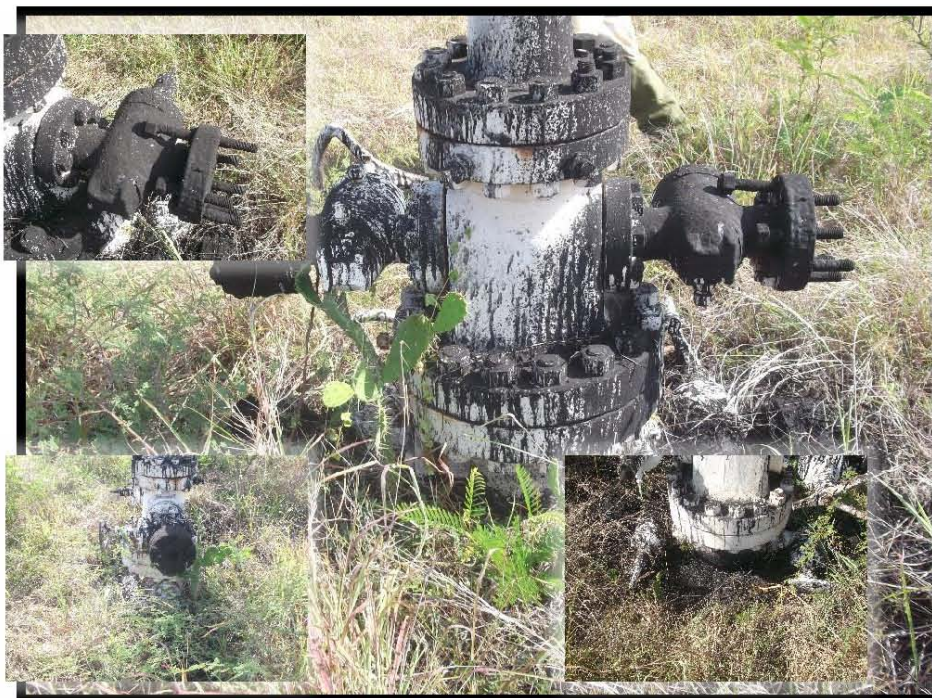
Fotografía 5.- Corrosión y manchas de hidrocarburo en cabezal del árbol de válvulas, falta de tapón roscado en válvula de tubería de revestimiento sección A lado derecho, de brida ciega en válvula de tubería de revestimiento sección A lado izquierdo, sección B de las válvulas de tubería de revestimiento se encuentran enterradas, no cuenta con contrapozo, falta de volantes.

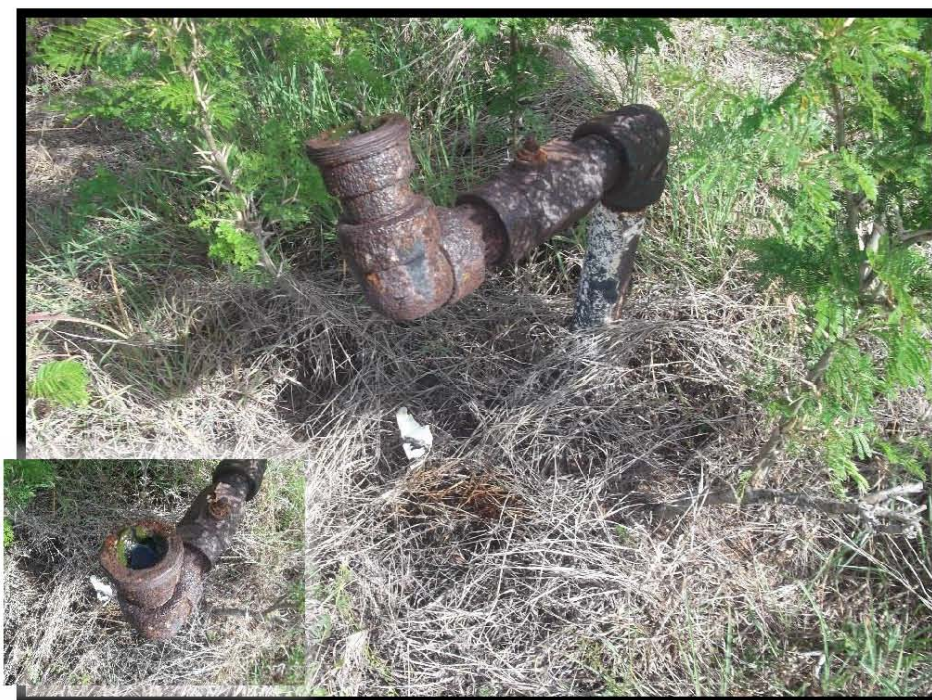
Fotografía 6.- Tubería expuesta con derrame de hidrocarburo X-606586, Y-2498748.

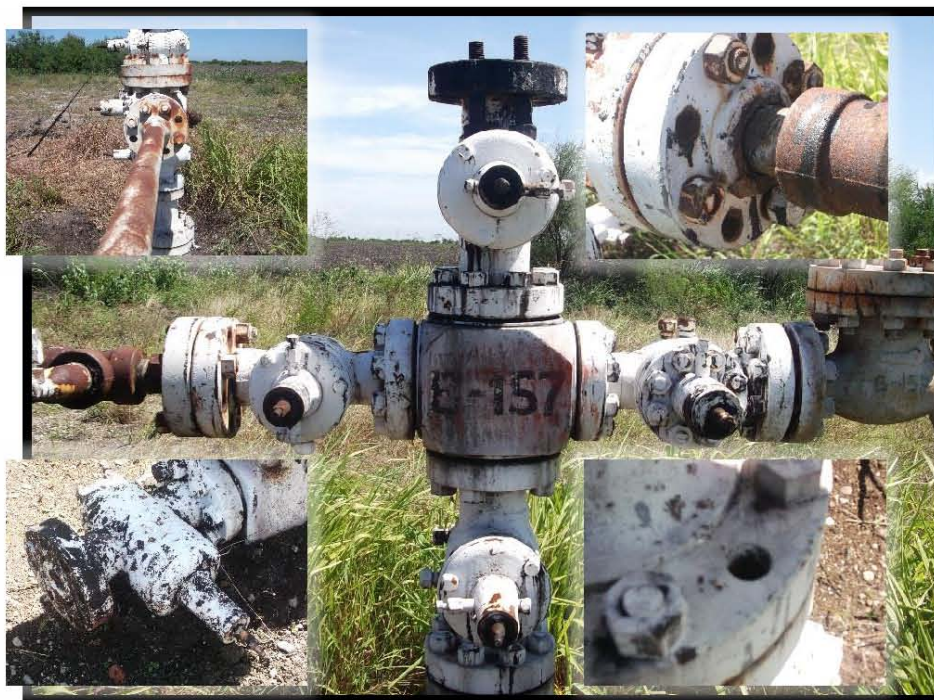
Fotografía 4.- Falta de: brida ciega y capuchón en válvula de sondeo, de espárragos en conexión bridada de la válvula lateral izquierda, de espárragos en conexión bridada de porta estrangulador, de espárragos en conexión bridada del cabezal, de tapón roscado en válvula lateral derecha y tuerca en conexión bridada, de tapón roscado en válvula lateral derecha y tuerca en conexión bridada, de brida ciega en válvula de cabezal de tubería de revestimiento sección A ambos lados, árbol de válvulas con manchas de hidrocarburo y corrosión, falta de volantes y de barandal de protección.

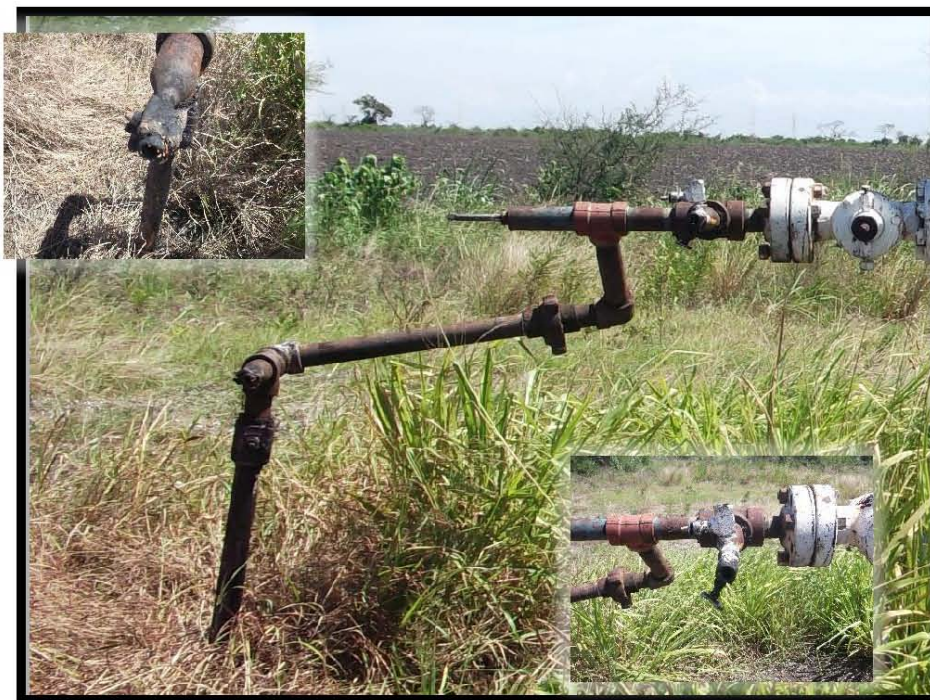
Fotografía 5.- Corrosión y manchas de hidrocarburo en bajante de producción, falta de tapones de ½ " en válvulas tipo aguja, no cuenta con barandal de protección.

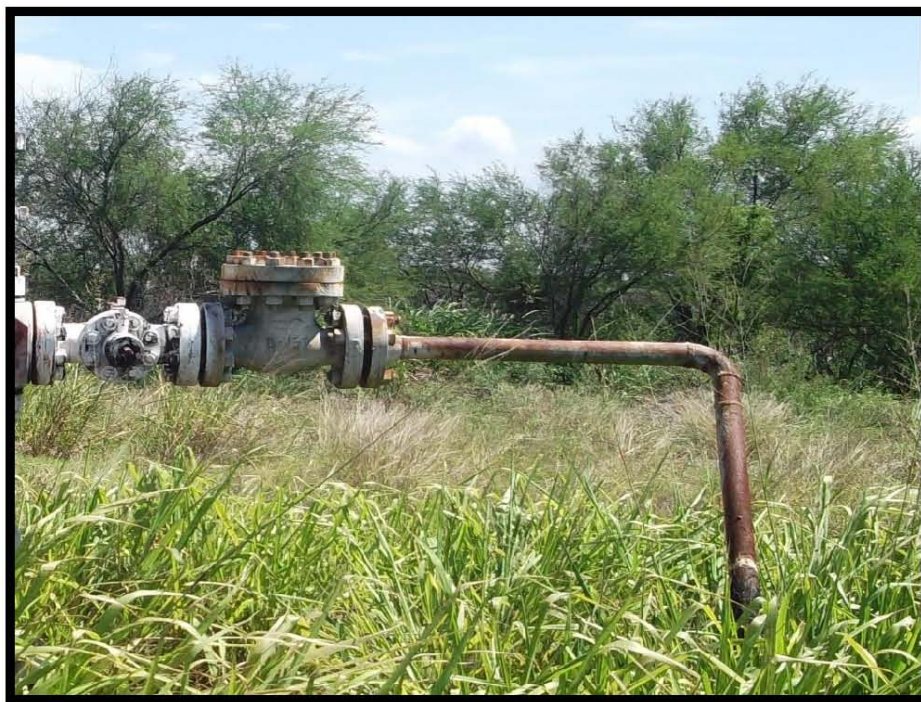
Fotografía 6.- Corrosión en bajante de producción.

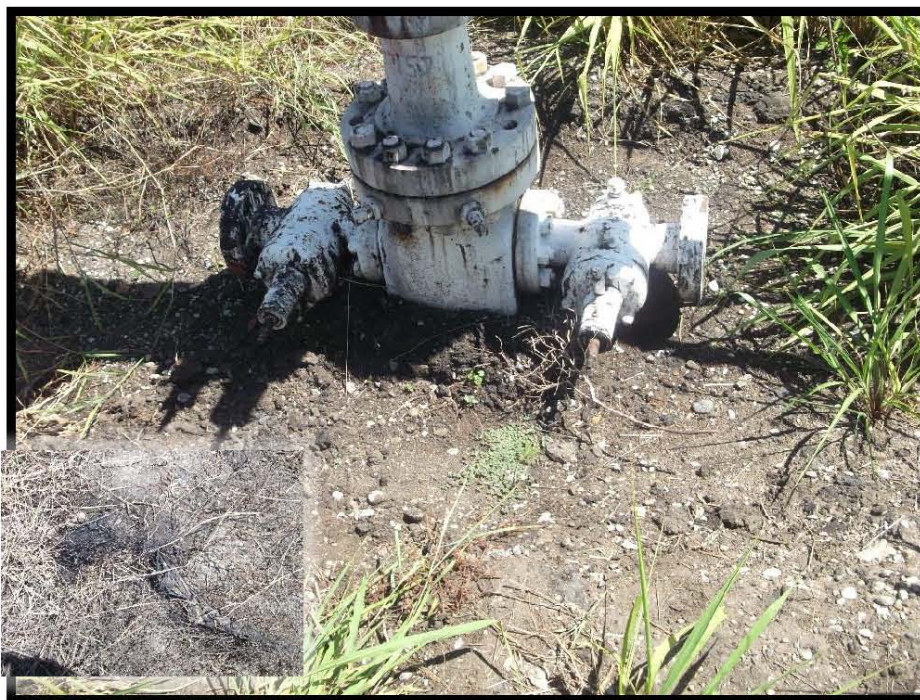
Fotografía 7.- No cuenta con contrapozo, hidrocarburo intemperizado en la periferia del árbol de válvulas.

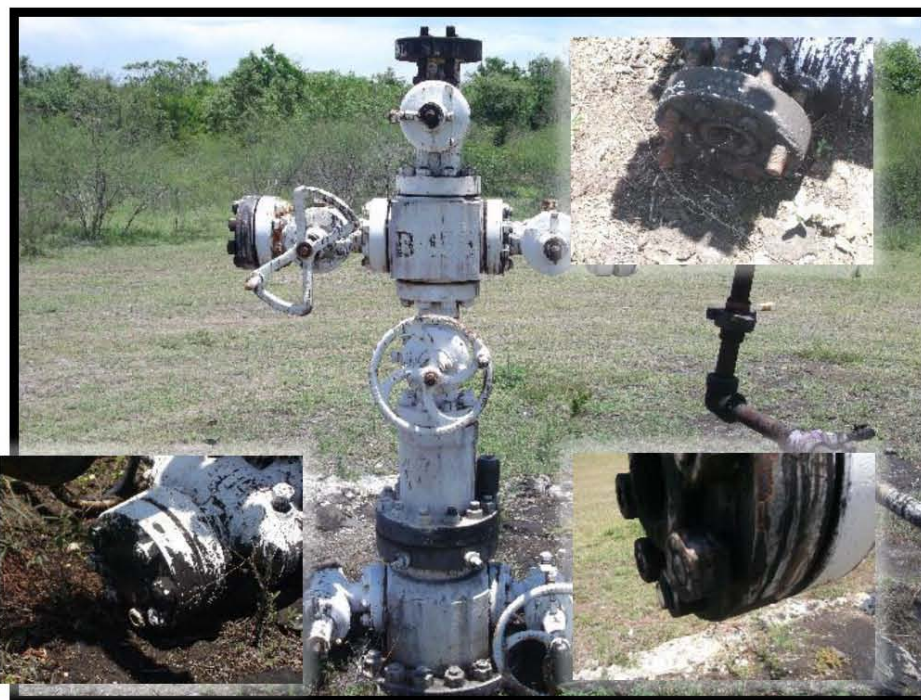
Fotografía 4.- Falta de brida ciega y capuchón en válvula de sondeo, de tapón roscado en válvula lateral izquierda, de brida ciega en válvula de tubería de revestimiento lado izquierdo, falta de tapón roscado en válvula de tubería de revestimiento lado derecho, árbol de válvulas con manchas de hidrocarburo y corrosión, falta de volantes y de barandal de protección.

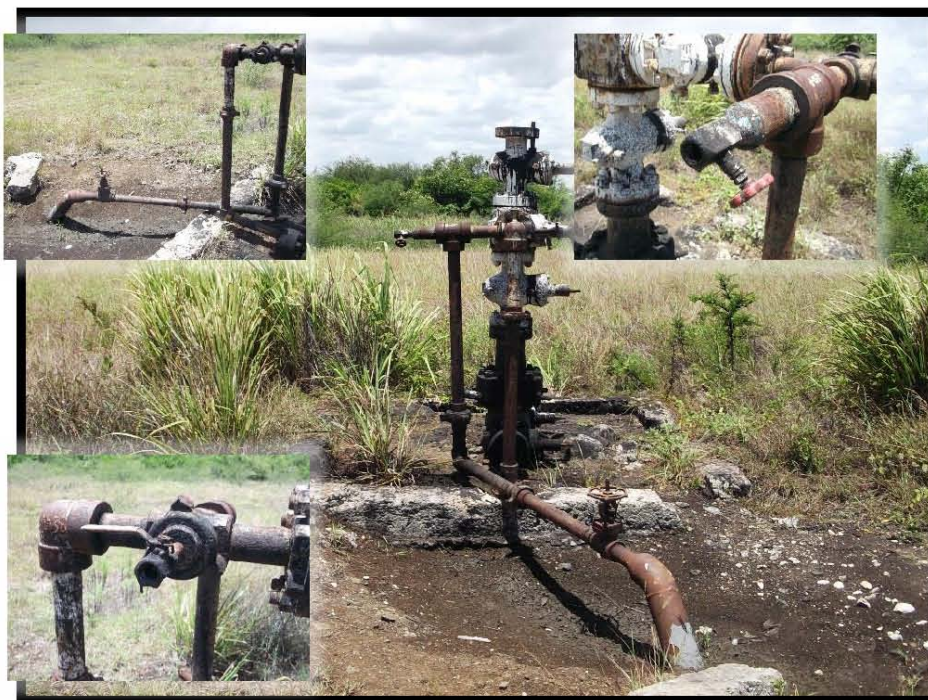
Fotografía 5.- Corrosión y manchas de hidrocarburo en bajante de producción, falta de tapón de 1/2" en válvulas tipo aguja.

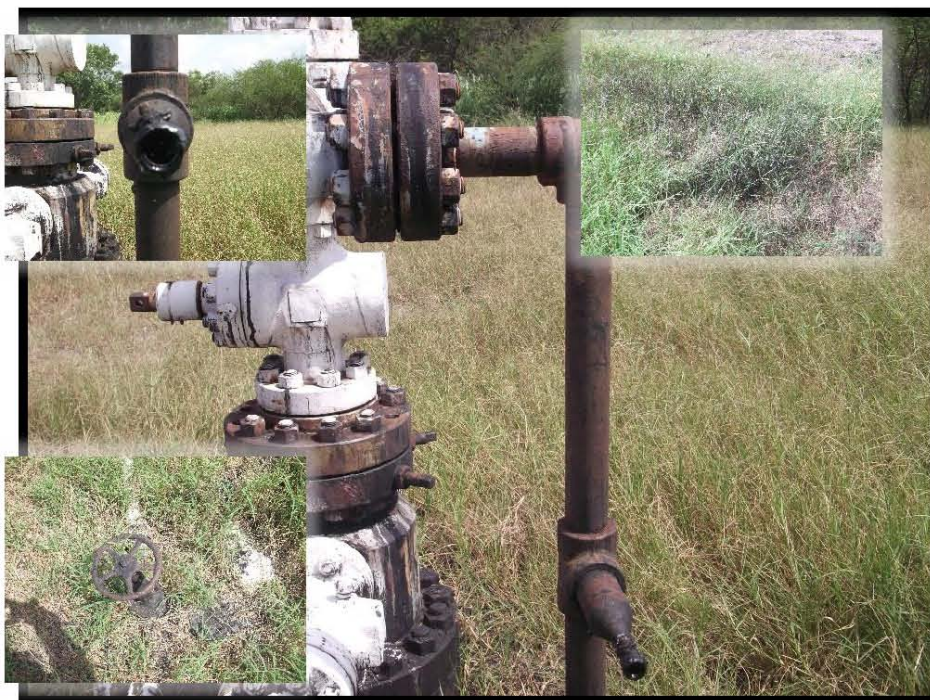
Fotografía 6.- Falta de: mochetas y abrazaderas, barandal de protección a bajante de producción, tapón roscado de $\frac{1}{2}$ " en válvula tipo aguja de porta estrangulador, corrosión en bajante de producción, mancha de hidrocarburo proveniente de válvula tipo aguja de la bajante de producción.

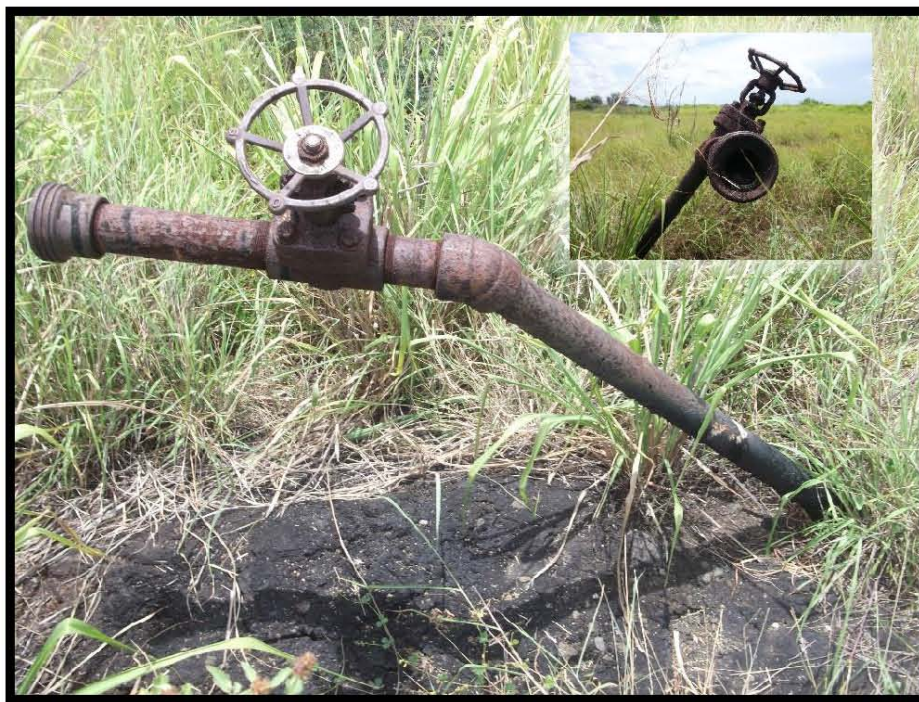
Fotografía 6.- Presencia de corrosión, falta de tapón en inicio de sección de línea de recolección, mancha de hidrocarburo sobre bajante de producción, no cuenta con mochetas, abrazaderas y barandal de protección a la bajante de producción.

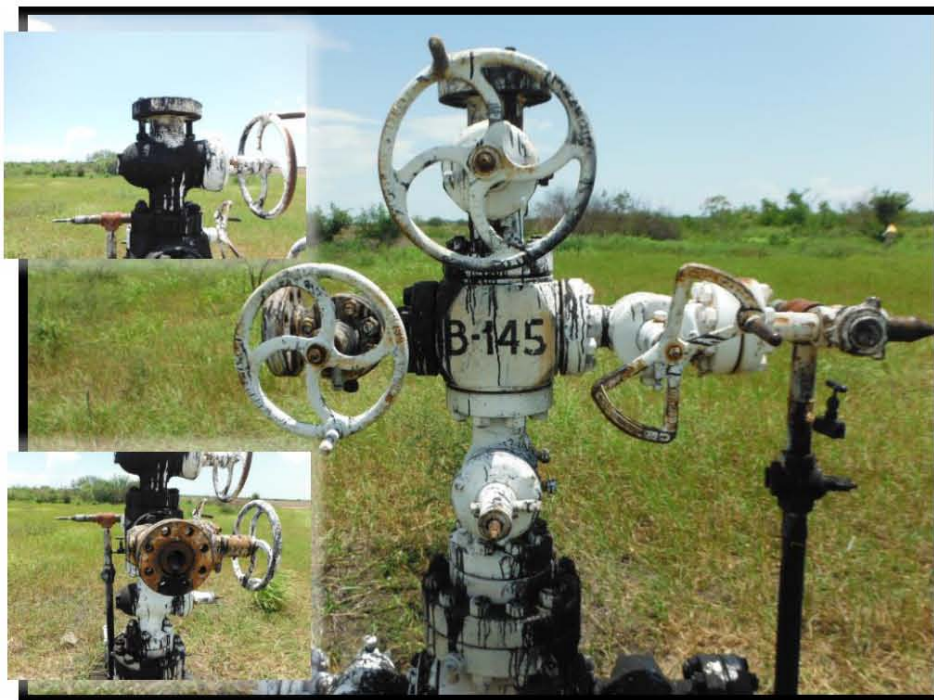
Fotografía 4.- Presencia de corrosión, Falta de: de brida y capuchón en válvula de sondeo, bridas ciegas en válvula lateral izquierda, de volante en válvula de sondeo, árbol de válvulas (manchado).

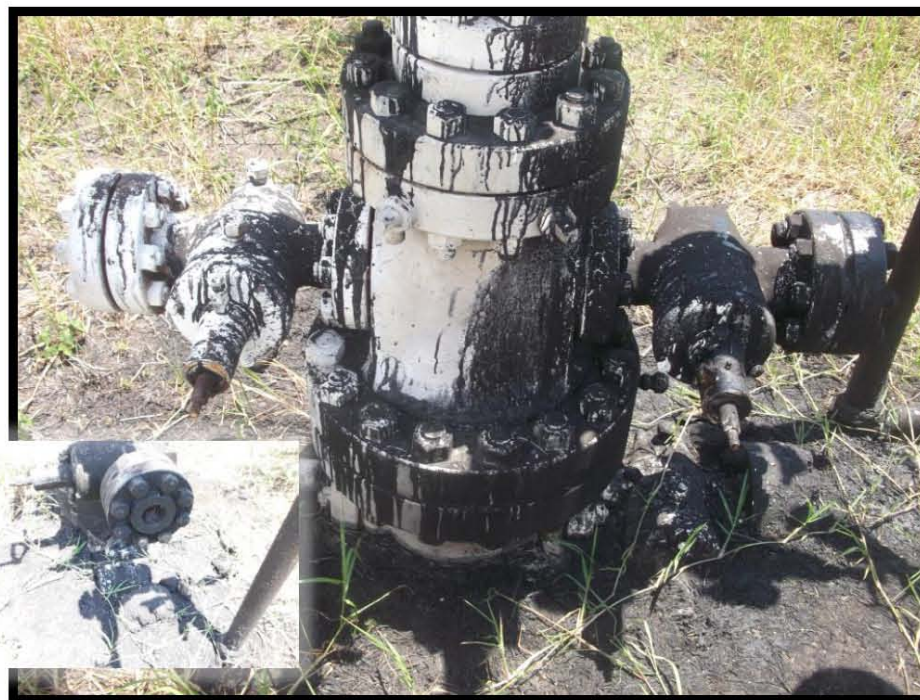
Fotografía 5.- Árbol de válvulas no cuenta con contrapozo, falta de bridas ciegas y falta de tapones roscados en válvula lateral izquierda de tubería de revestimiento, hidrocarburo intemperado en periferia del árbol de válvulas, falta de volantes.

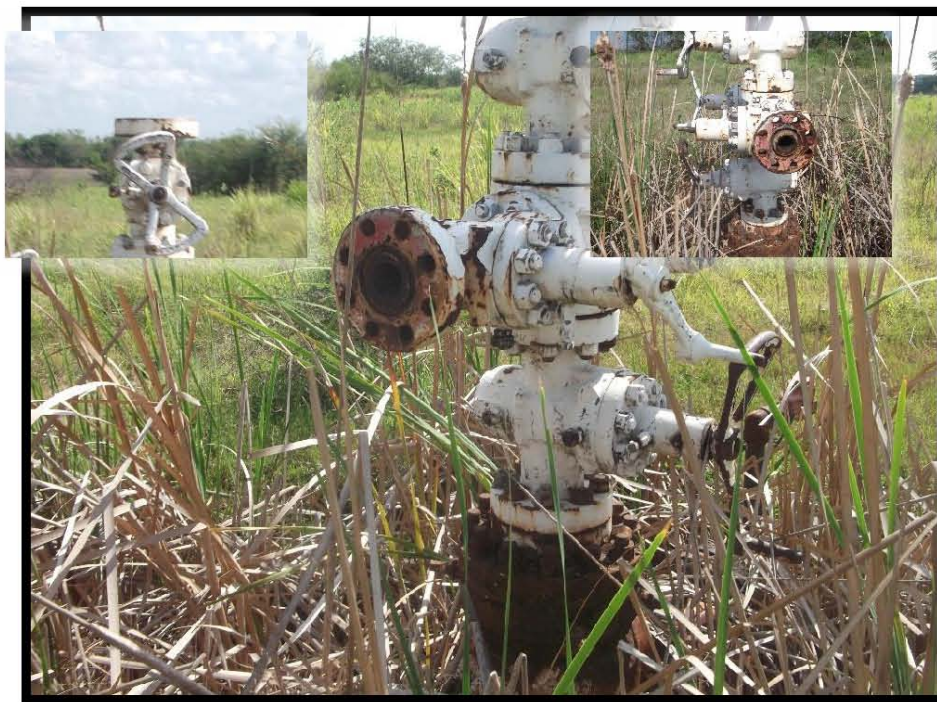
Fotografía 4.- Presencia de corrosión, Falta de: de brida y capuchón en válvula de sondeo, bridas ciegas en válvulas laterales, rotulación de nombre del Pozo y barandal de protección en árbol de válvulas (manchado), vegetación en periferia del árbol de válvulas.

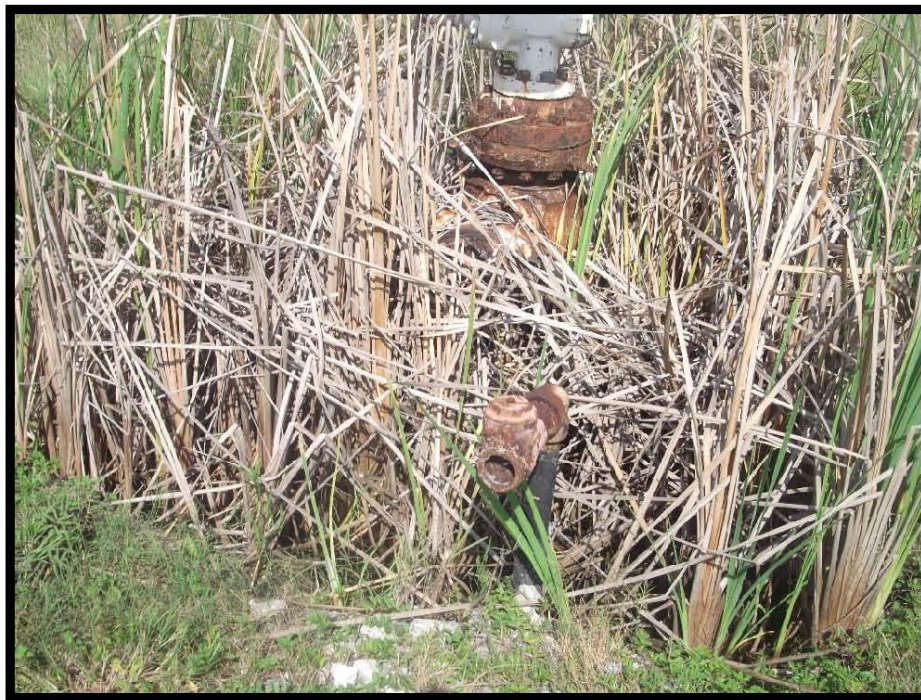
Fotografía 6.- Presencia de corrosión, falta de tapón roscado, tubería expuesta, falta de mochetas y abrazaderas, de barandal de protección en bajante de producción.
