EVIDENCIA FOTOGRÁFICA DE LA SUPERVISIÓN EN CAMPO DEL POZO BARCO 101 DEL ÁREA CONTRACTUAL BARCODÓN

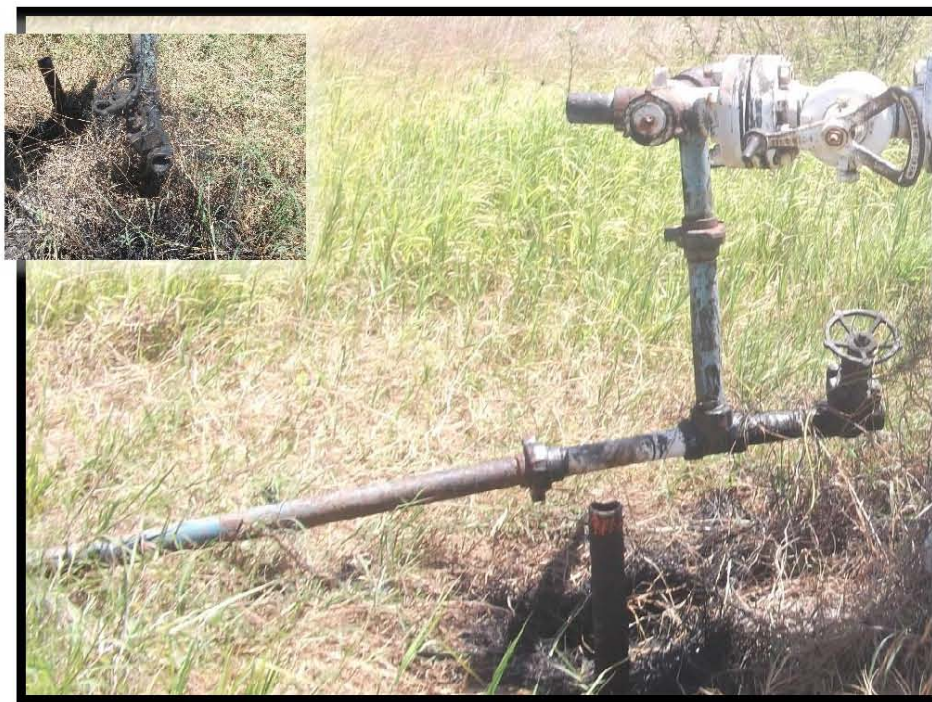
Fotografía 6.- Presencia de corrosión, falta de tapón roscado en válvula tipo globo, tubería expuesta, falta de mochetas y abrazaderas, de barandal de protección en bajante de producción.

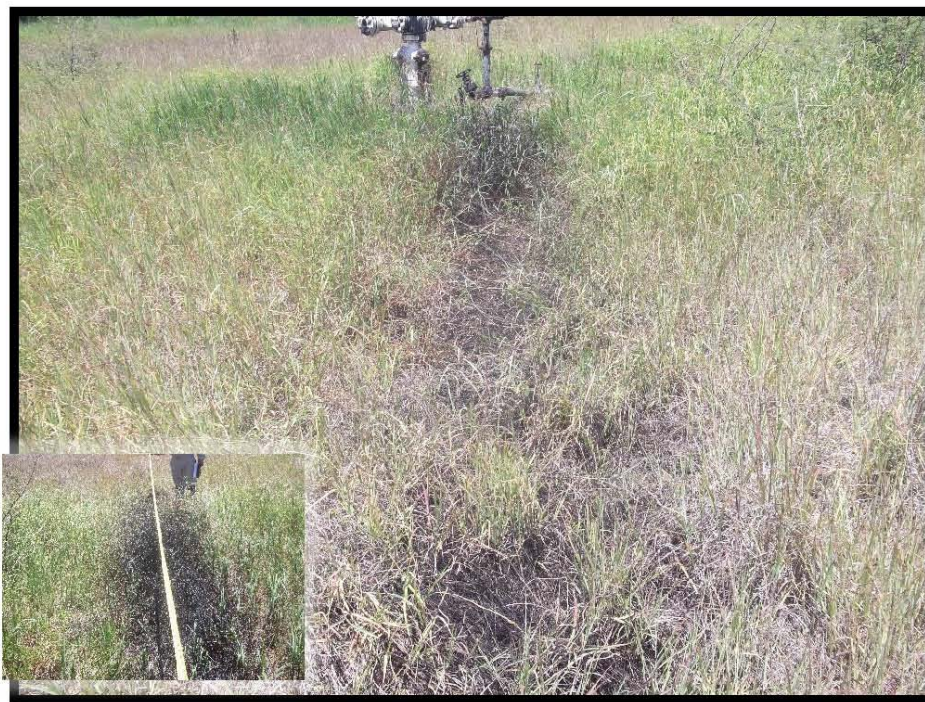
Fotografía 7.- Derrame de hidrocarburo por válvula de bajante de producción 5 m x .80 m.

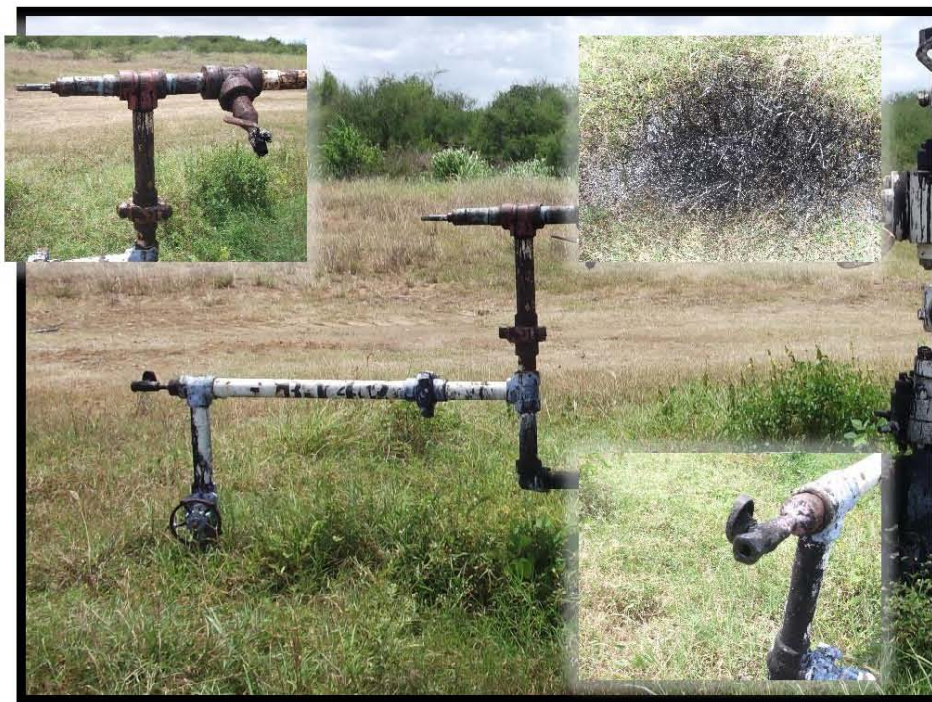
Fotografía 6.- Presencia de corrosión, falta de tapones de 1/2" en válvulas tipo aguja, mancha de hidrocarburo sobre bajante de producción, no cuenta con mochetas, abrazaderas y barandal de protección a la bajante de producción.

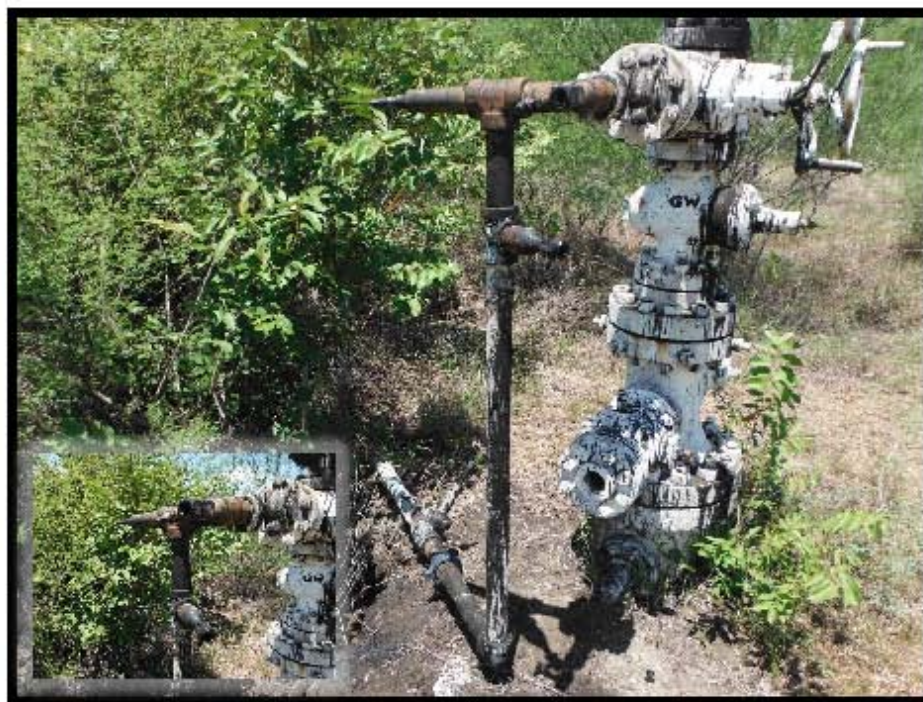
Fotografía 5.- Presencia de corrosión, falta de tapones de $\frac{1}{2}$ " en válvulas tipo aguja, excavación a un costado del contrapozo (lado oeste), falta de mochetas y abrazaderas, de barandal de protección en bajante de producción, corrosión en porta estrangulador.

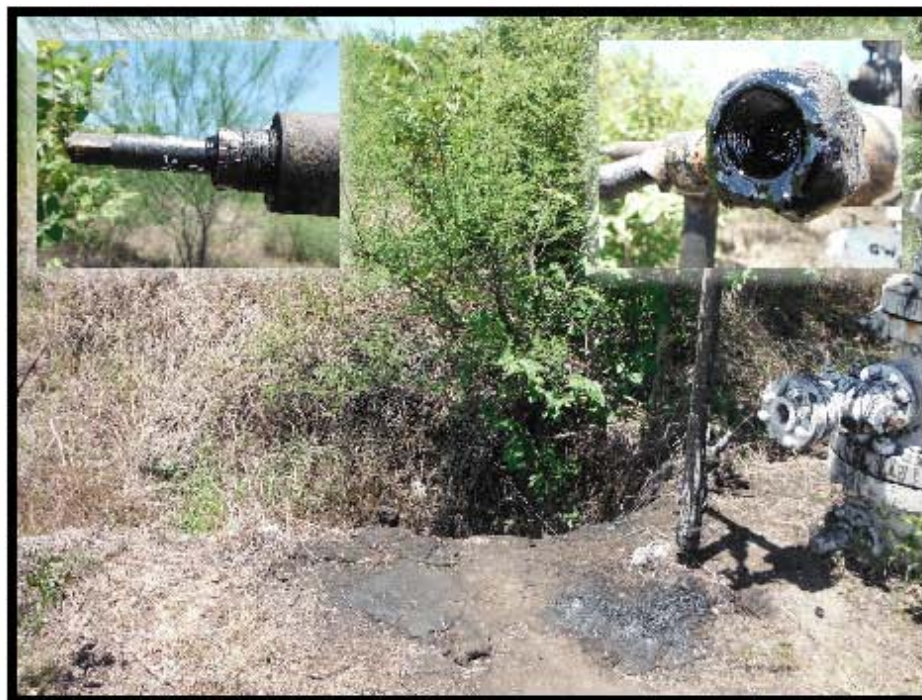
Fotografía 6.- Hidrocarburo intemperizado a un costado del árbol de válvulas, mancha de hidrocarburo en suelo debajo de porta estrangulador provocado por filtración en vástago y válvulas tipo agujas en bajante de producción.

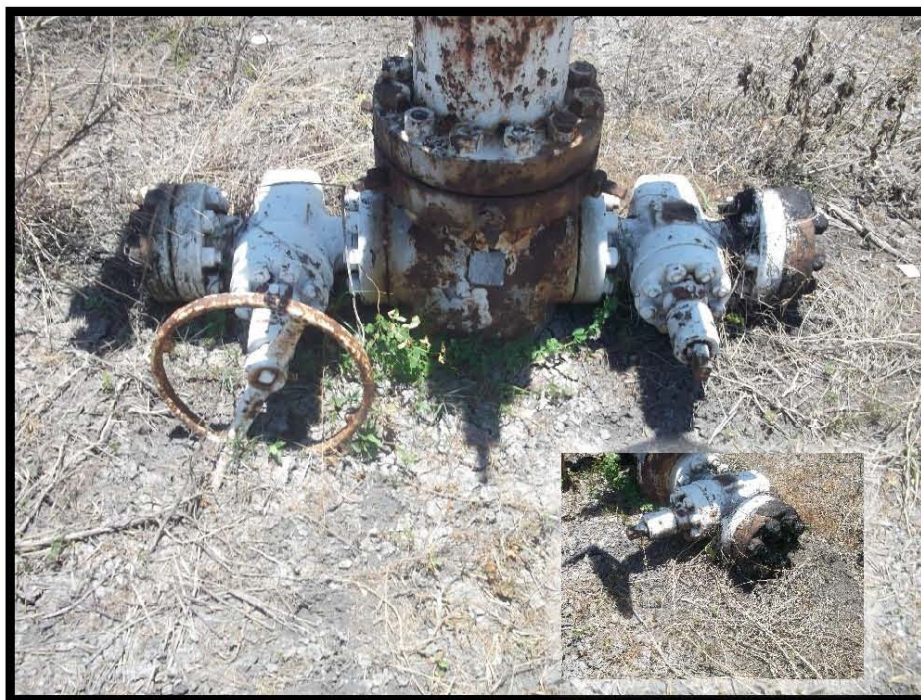
Fotografía 4.- Árbol de válvulas no cuenta con contrapozo, falta de volantes, falta de tapón roscado en válvula de tubería de revestimiento, presencia de corrosión en árbol de válvulas.

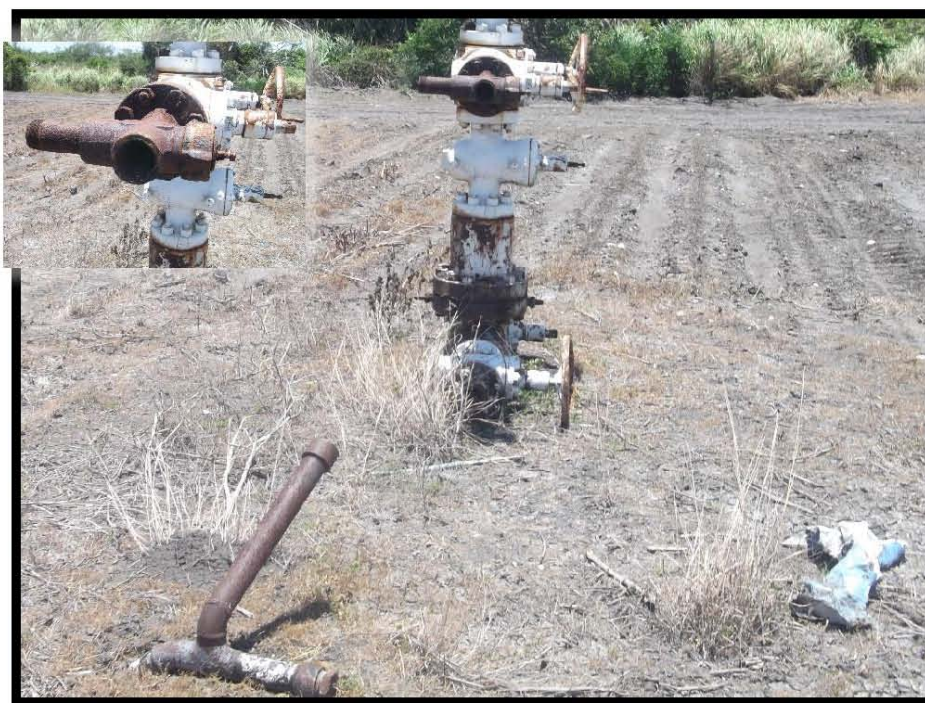
Fotografía 5.- Presencia de corrosión, falta de tapón roscado en porta estrangulador, tubería expuesta, árbol de válvulas desconectado.

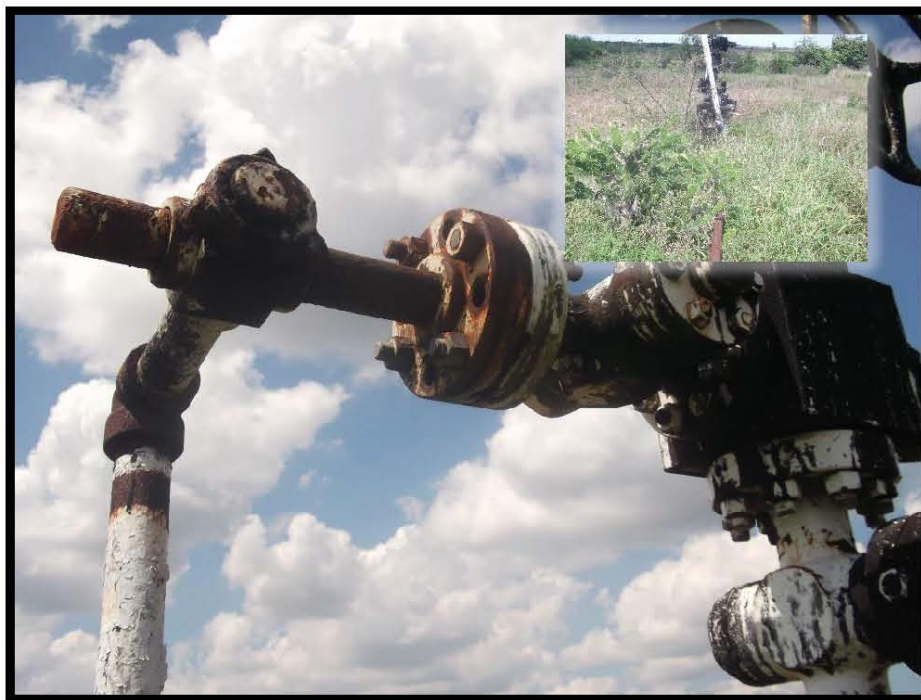
Fotografía 6.- Presencia de corrosión, falta de espárragos, abrazaderas y barandal de protección en bajante de producción.

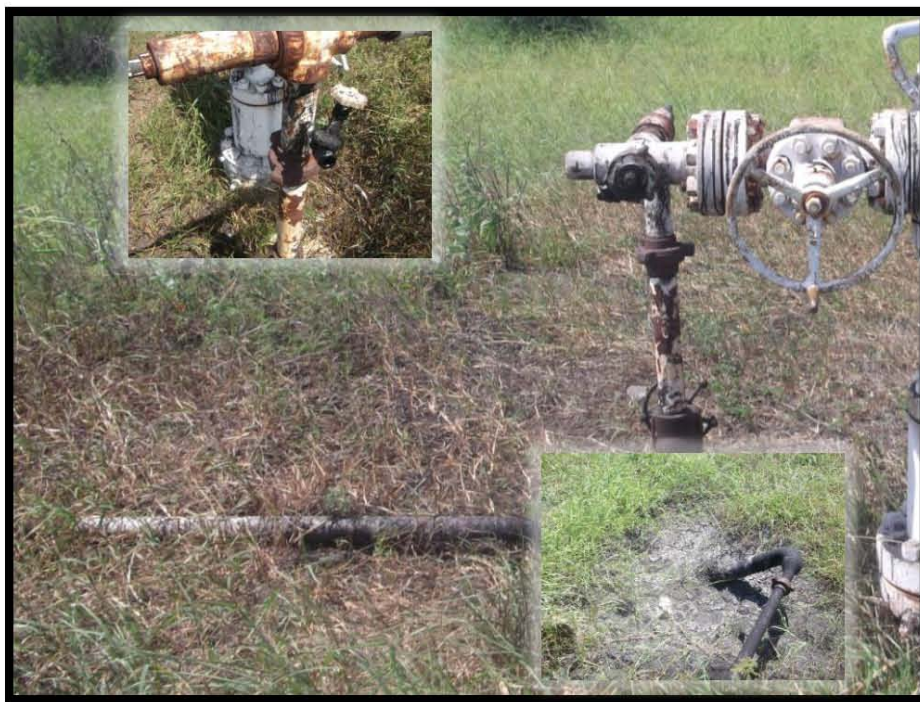
Fotografía 7.- Presencia de corrosión, falta de tapón de 1/2" en válvula tipo aguja, de mochetas, abrazaderas y barandal de protección en bajante de producción.

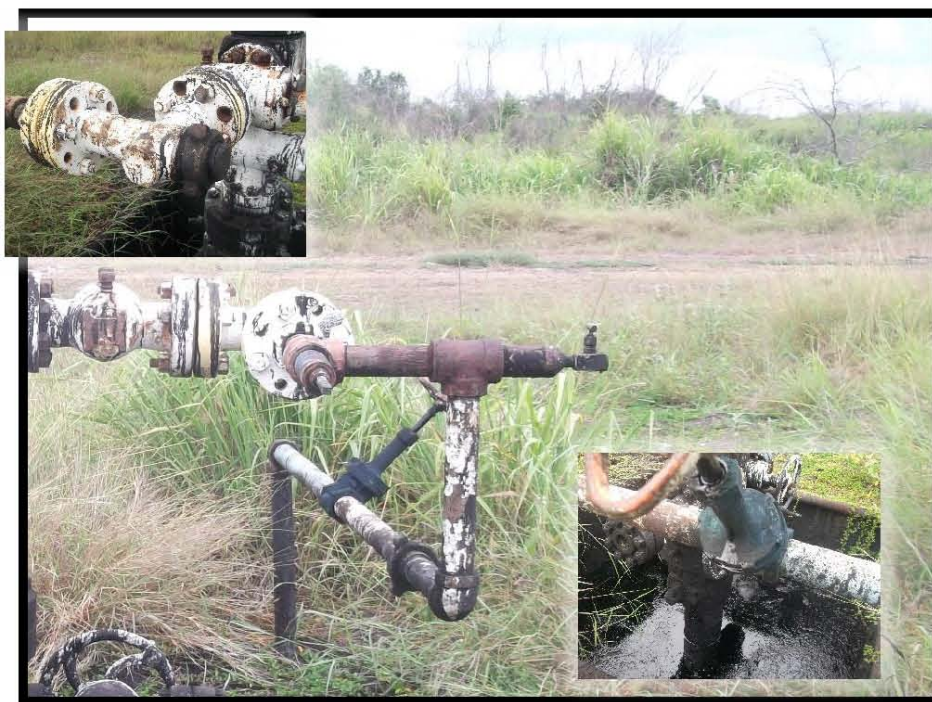
Fotografía 6.- Presencia de corrosión, falta de tapón de 1/2" en válvula tipo aguja, filtración en válvula tipo globo, mancha de hidrocarburo sobre bajante de producción, no cuenta con mochetas, abrazaderas y barandal de protección a la bajante de producción.

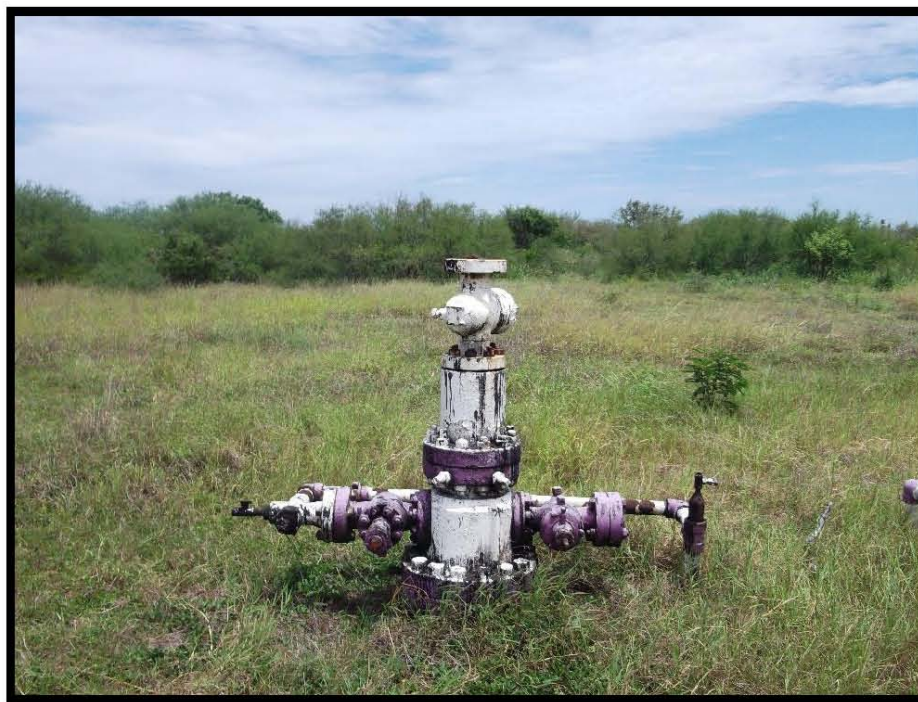
Fotografía 5.- No cuenta con contrapozo, falta de volantes en árbol de válvulas y barandal de protección al pozo.

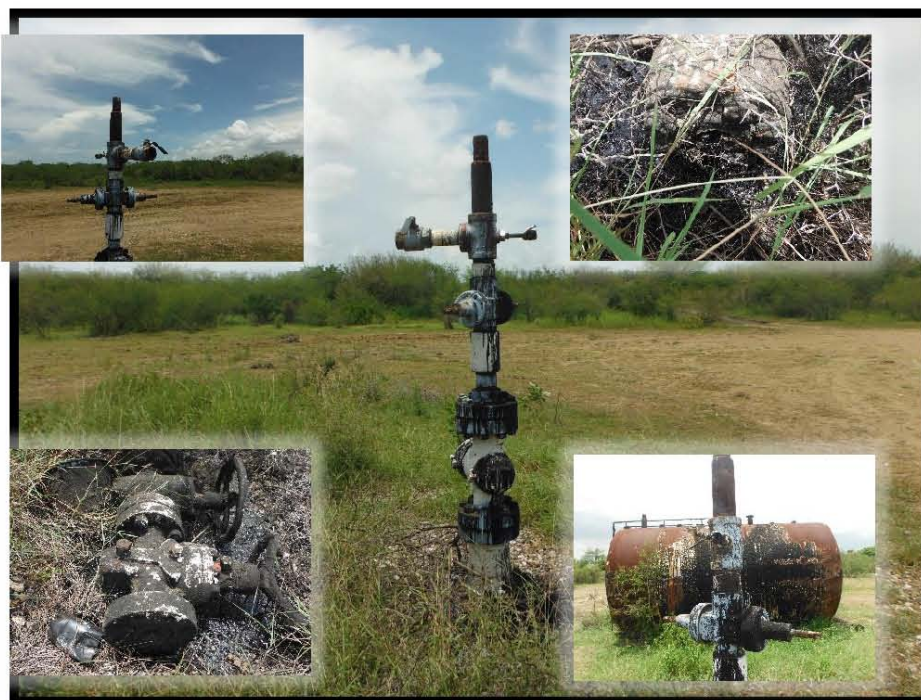
Fotografía 4.- Falta de: tapón roscado en válvula lateral derecha, brida ciega en válvula lateral izquierda, tapón de 1/2" en válvulas tipo aguja, corrosión en árbol de válvulas, árbol de válvulas con manchas de hidrocarburo.

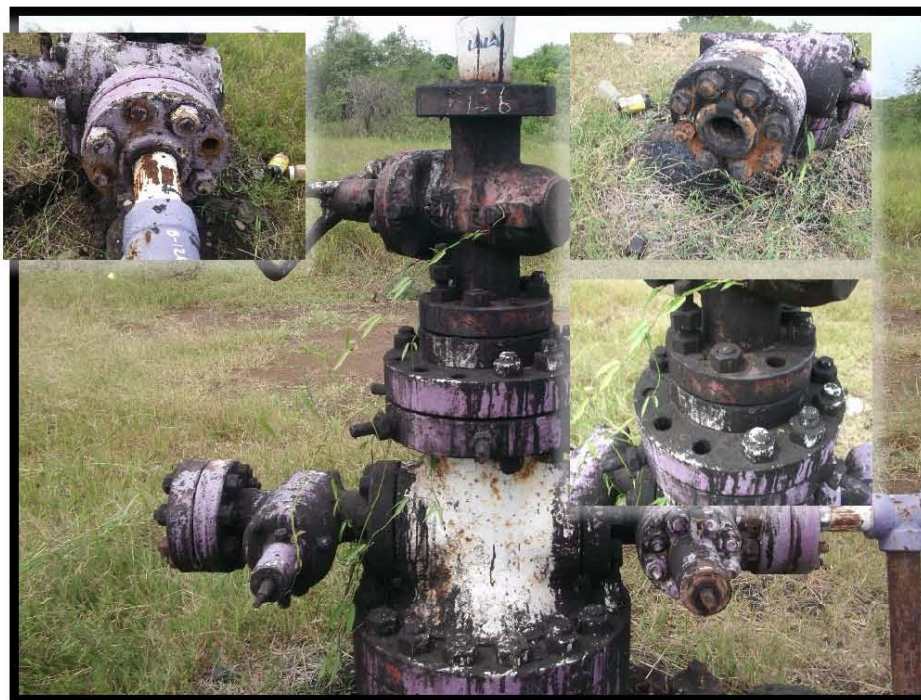
Fotografía 4.- Falta de: brida ciega y capuchón en válvula de sondeo, árbol de válvulas con corrosión y manchas de hidrocarburo, falta de volantes, de barandal de protección al árbol de válvulas, de espárragos en conexión bridada de válvula lateral derecha, de tapón roscado en válvula lateral izquierda, residuo peligroso sobre la válvula de sondeo (recipiente de plástico).

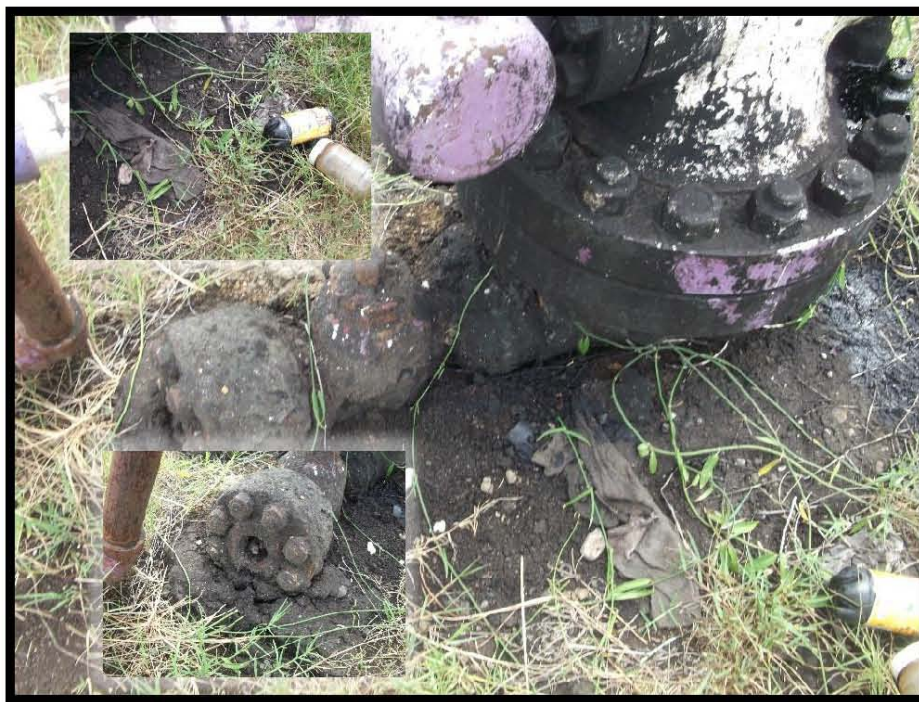
Fotografía 5.- Corrosión y manchas de hidrocarburo en cabezal del árbol de válvulas, falta de tapón roscado en válvula de tubería de revestimiento sección A lado derecho, no cuenta con contrapozo, hidrocarburo intemperizado y residuos peligrosos en periferia del árbol de válvulas.

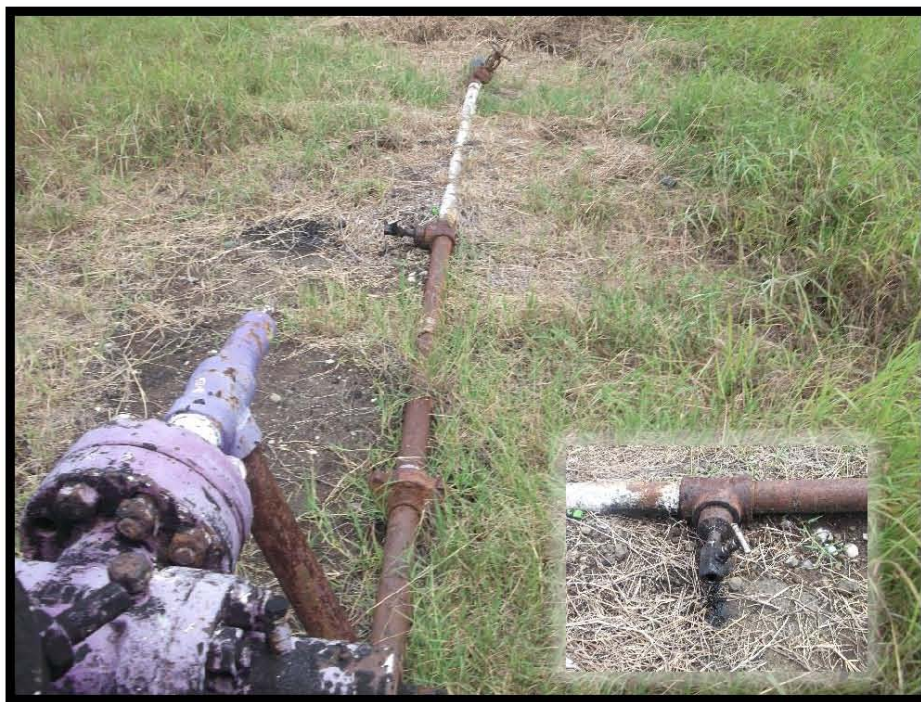
Fotografía 6.- Bajante de producción con presencia de corrosión y manchas de hidrocarburo, falta de tapón de $\frac{1}{2}$ " en válvula tipo aguja.

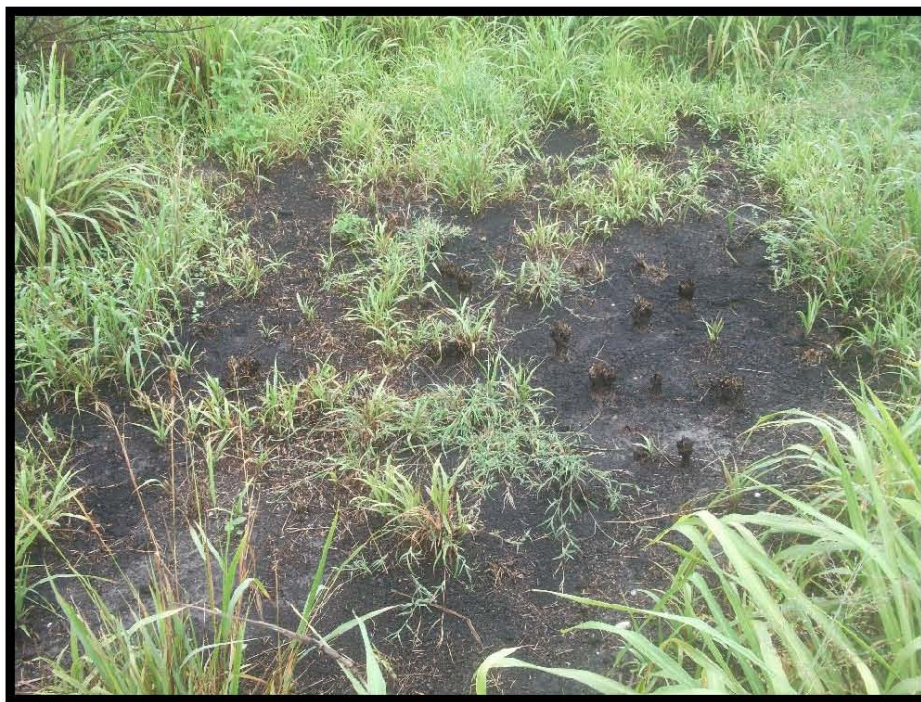
Fotografía 7.- Hidrocarburo intemperizado dentro del cuadro de maniobras
X- 605867 Y- 2497230.

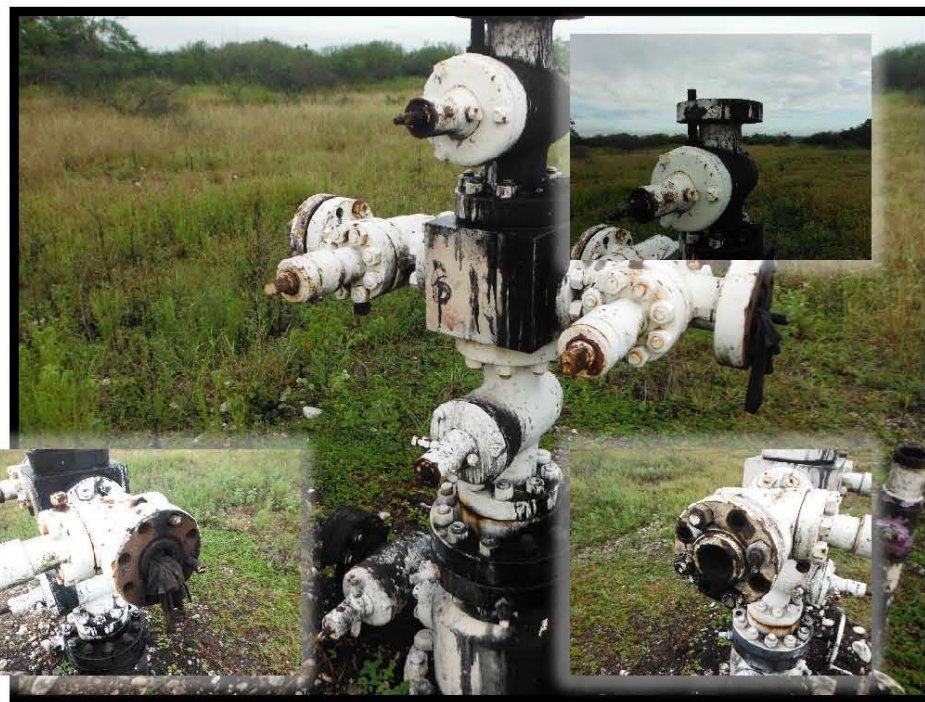
Fotografía 4.- Falta de: brida ciega y capuchón en válvula de sondeo, árbol de válvulas con corrosión y manchas de hidrocarburo, falta de volantes, de barandal de protección al árbol de válvulas, de brida ciega en válvula lateral derecha, de tapón roscado en válvula lateral izquierda, residuo peligroso en válvula lateral derecha.

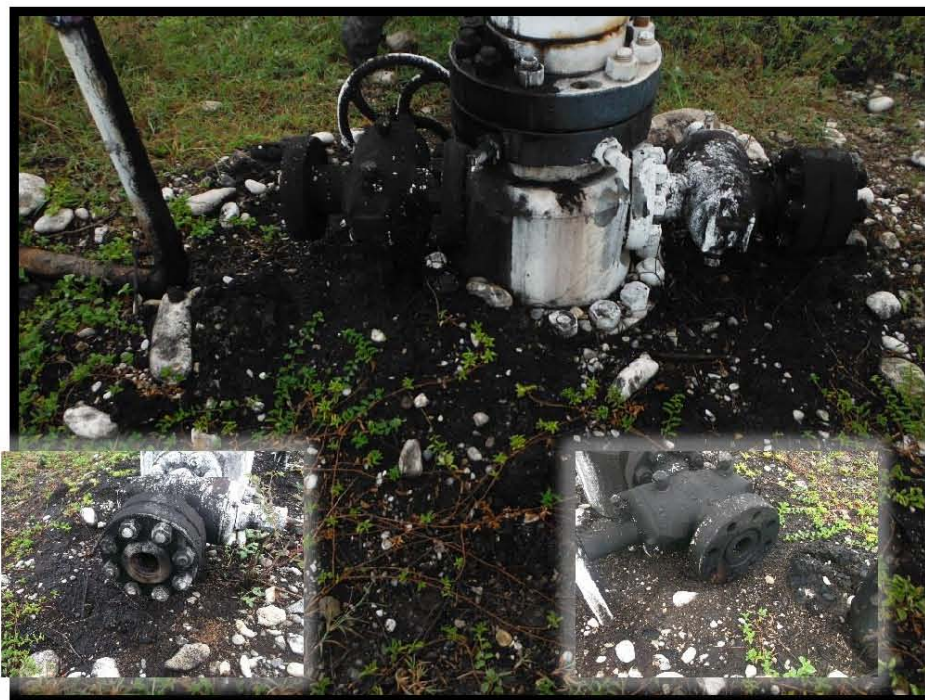
Fotografía 5.- Corrosión y manchas de hidrocarburo en cabezal del árbol de válvulas, falta de espárragos en conexión bridada del cabezal, de tapón roscado en válvula de tubería de revestimiento sección A lado izquierdo, de brida ciega en válvula de tubería de revestimiento sección A lado derecho, no cuenta con contrapozo, hidrocarburo intemperizado en periferia del árbol de válvulas.

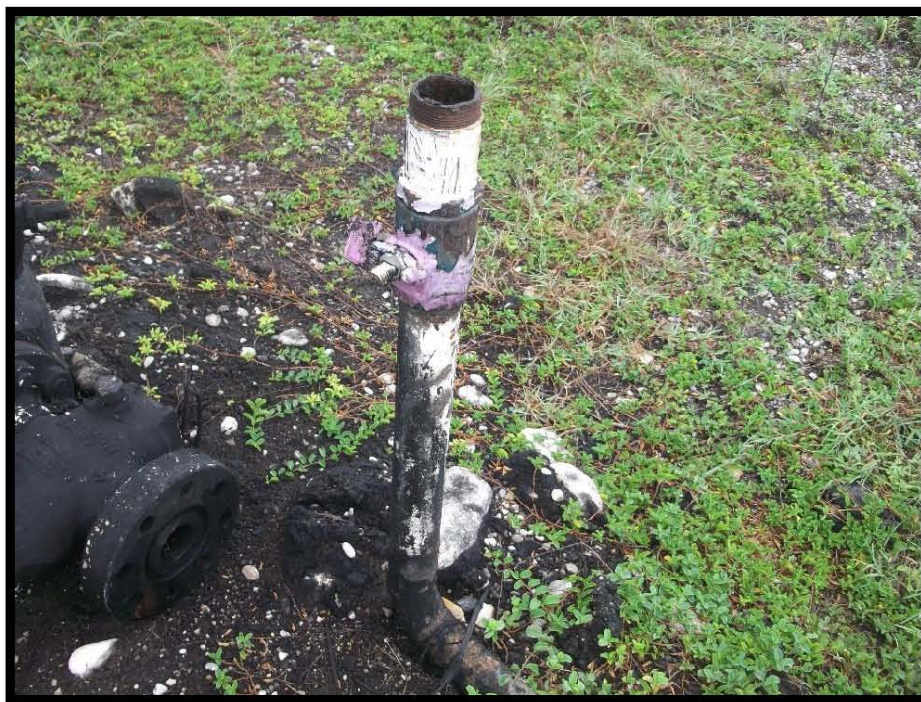
Fotografía 6.- Bajante de producción desconectada, falta de tapón roscado, corrosión y manchas de hidrocarburo.

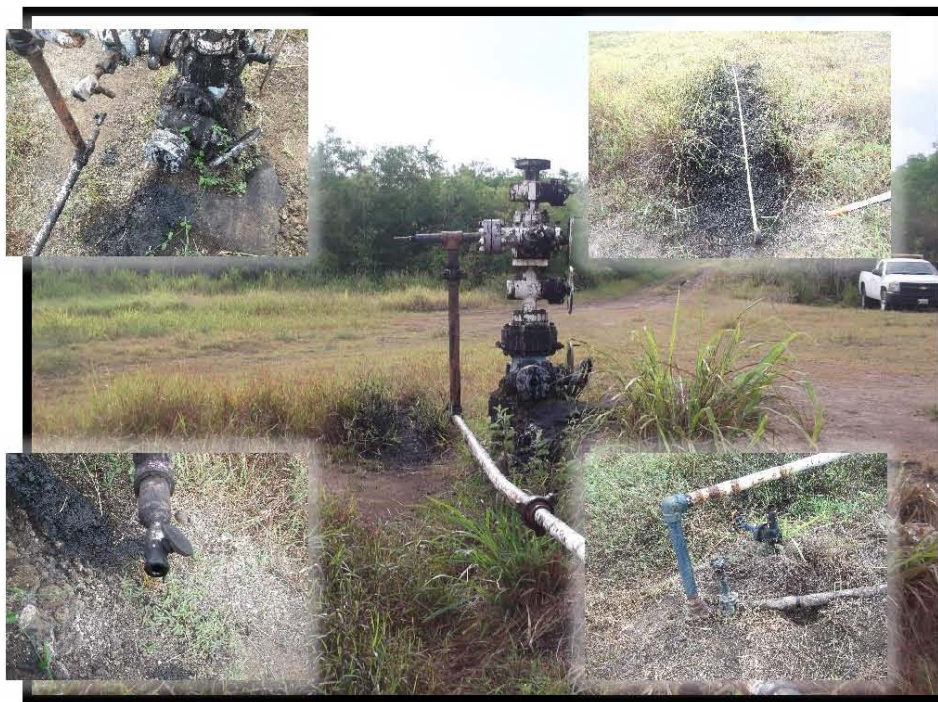
Fotografía 6.- Presencia de corrosión, falta de tapón de 1/2" en válvula tipo aguja, filtración en válvula tipo aguja, mancha de hidrocarburo sobre bajante de producción, no cuenta con mochetas, abrazaderas y barandal de protección a la bajante de producción.

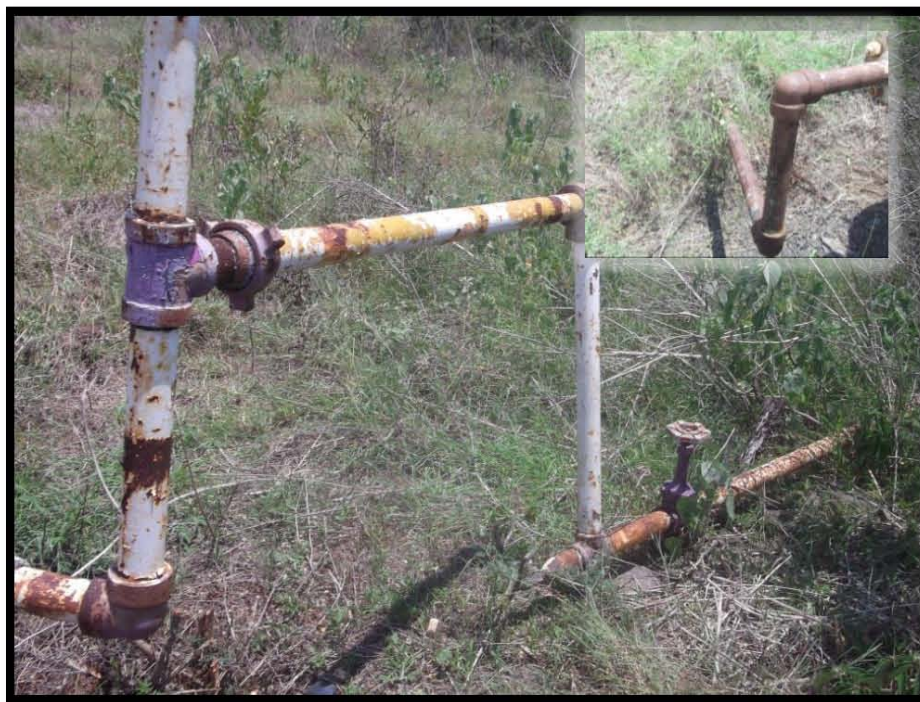
Fotografía 6.- Corrosión en conexiones roscadas, tubería de desfogue y en bajante de producción.

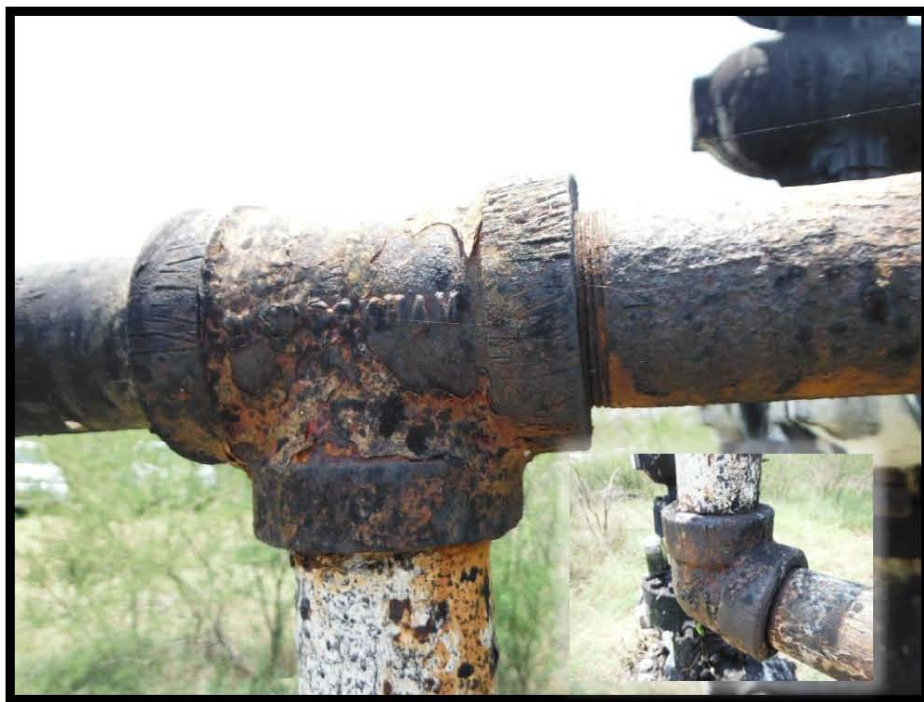
Fotografía 8.- Presenta corrosión en conexiones roscadas y bajante de producción

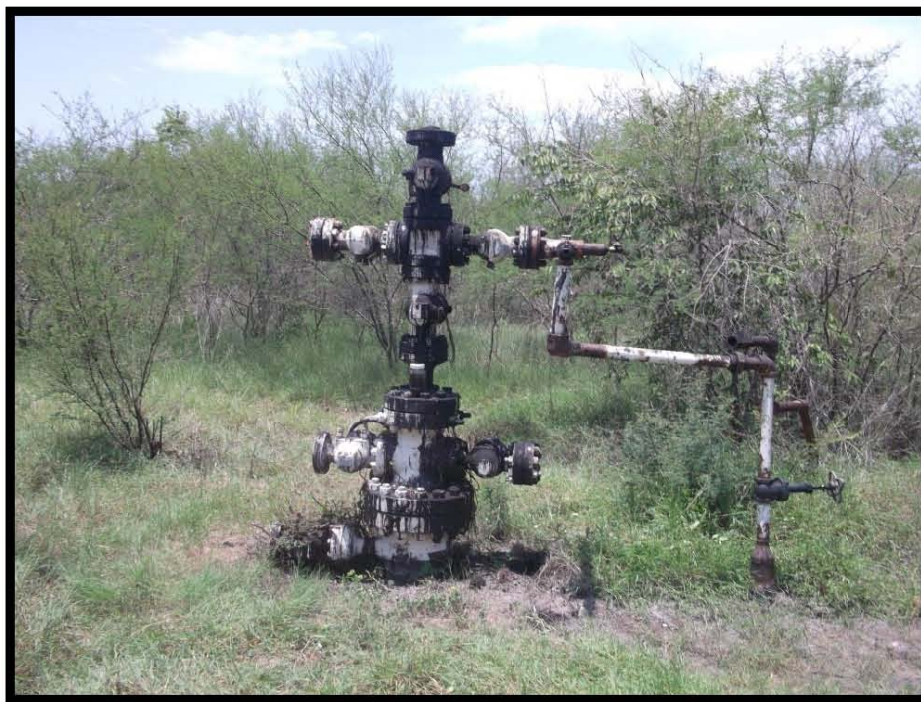
Fotografía 9.- Árbol de válvulas manchado de hidrocarburo, no cuenta con contrapozo y falta de mantenimiento general.

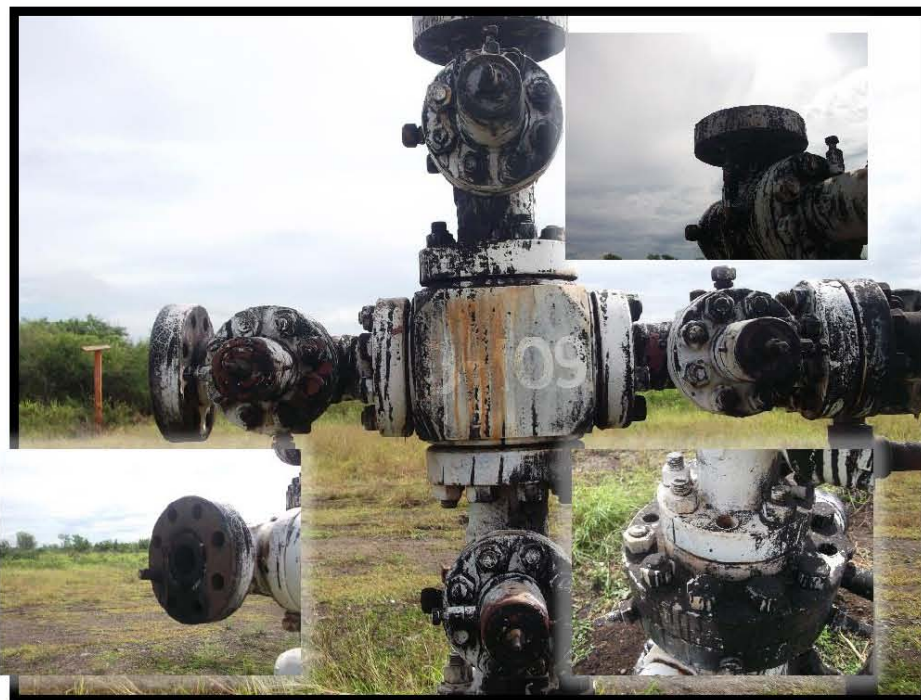
Fotografía 4.- Falta de: brida ciega y capuchón en válvula de sondeo, árbol de válvulas con corrosión y manchas de hidrocarburo, falta de volantes y de barandal de protección al árbol de válvulas, de brida ciega en válvula lateral izquierda, falta de espárragos en conexión bridada de cabezal con válvula maestra.

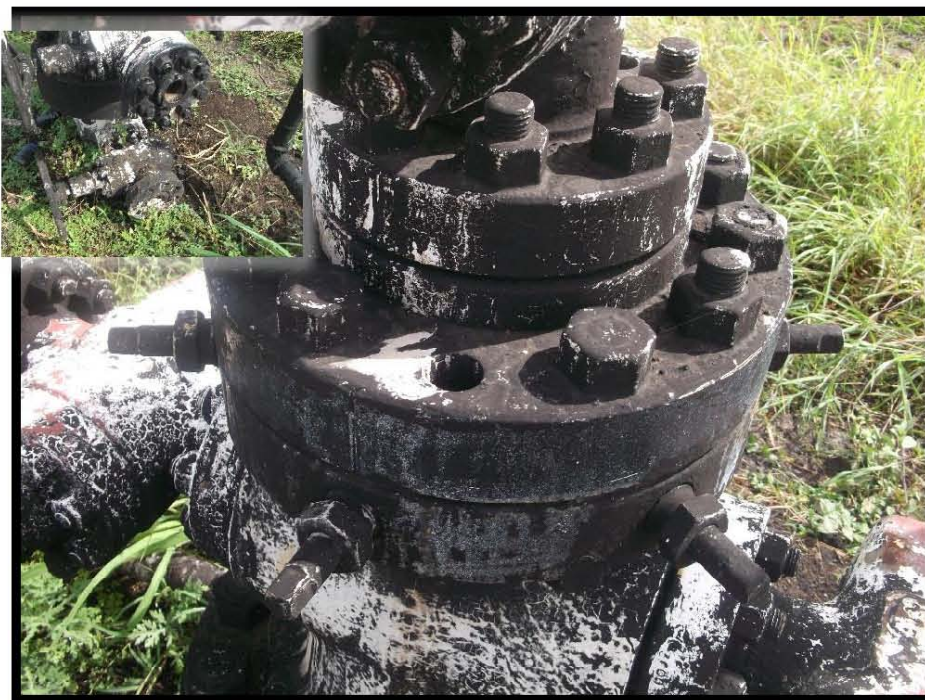
Fotografía 5.- Corrosión y manchas de hidrocarburo en cabezal del árbol de válvulas, falta de espárragos en conexión bridada del cabezal, de tapón roscado en válvula de tubería de revestimiento sección A lado derecho, de brida ciega en válvula de tubería de revestimiento sección B lado derecho, no cuenta con contrapozo.

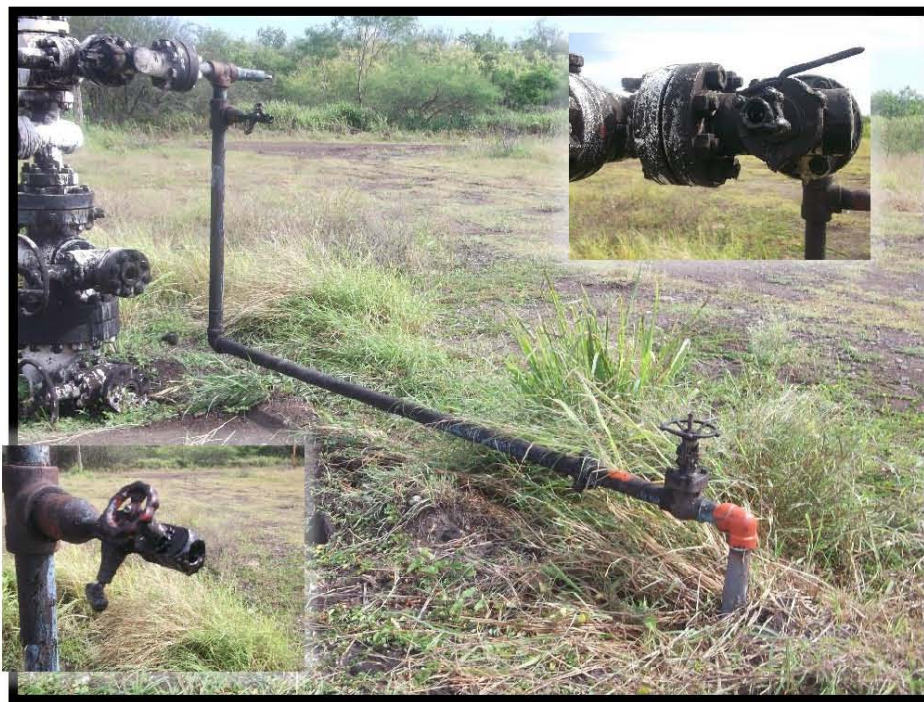
Fotografía 6.- Falta de Barandal de protección en bajante de producción, corrosión y manchas de hidrocarburo, falta de tapones de $\frac{1}{2}$ " en válvula tipo aguja de porta estrangulador y bajante de producción

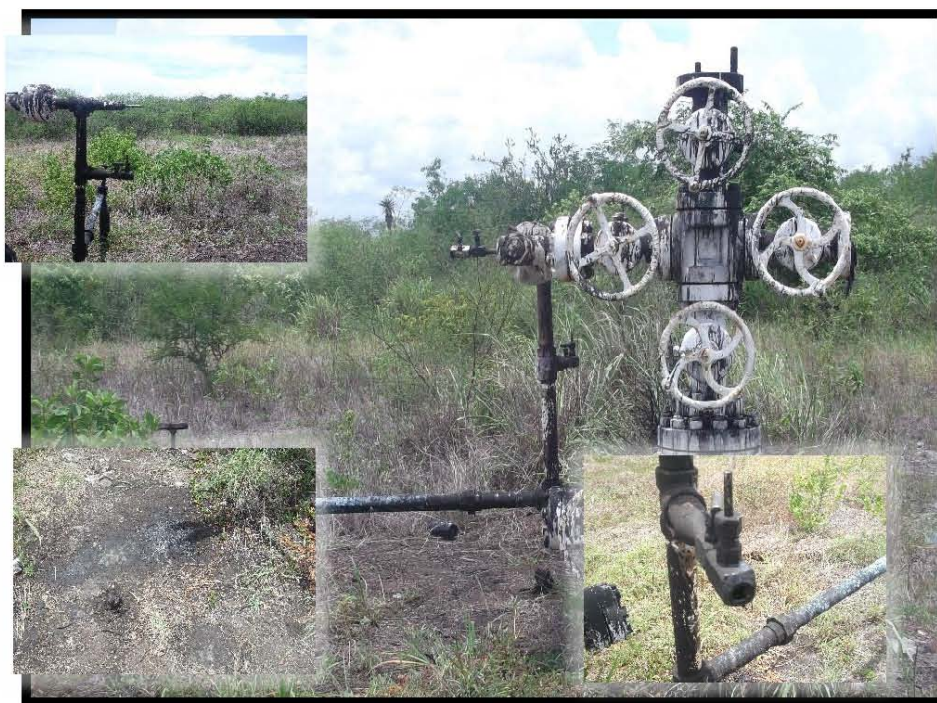
Fotografía 6.- Presencia de corrosión, falta de tapón de 1/2" en válvula tipo aguja, filtración en válvula tipo aguja, mancha de hidrocarburo sobre bajante de producción, no cuenta con mochetas, abrazaderas y barandal de protección a la bajante de producción.

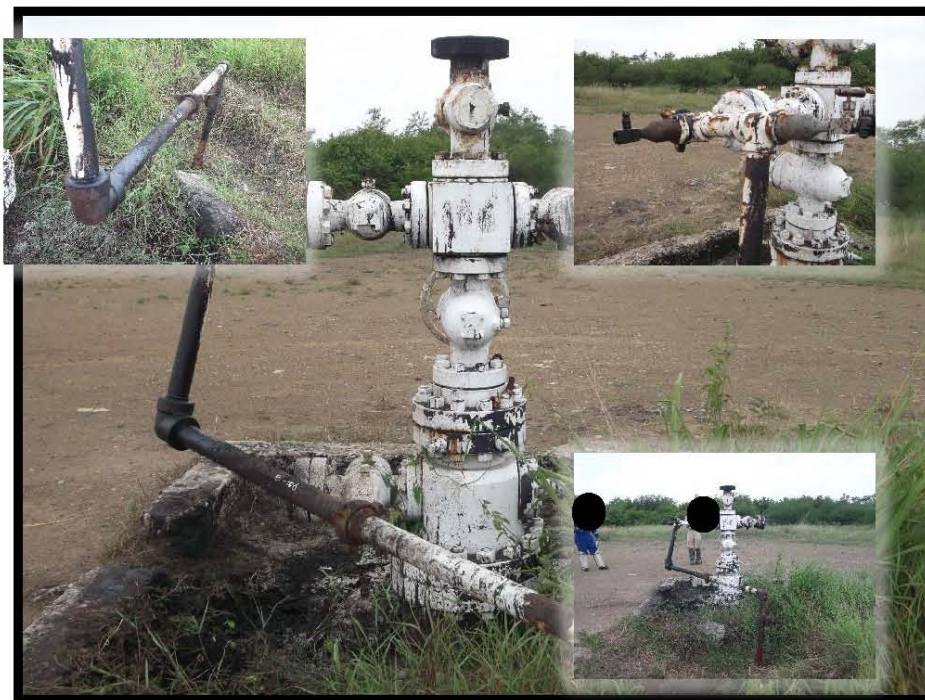
Fotografía 6.- Mancha de hidrocarburo proveniente de válvula tipo aguja en bajante de producción, falta de mochetas y abrazaderas en bajante de producción, barandal de protección en bajante de producción, Corrosión en conexiones roscadas de la bajante de producción,

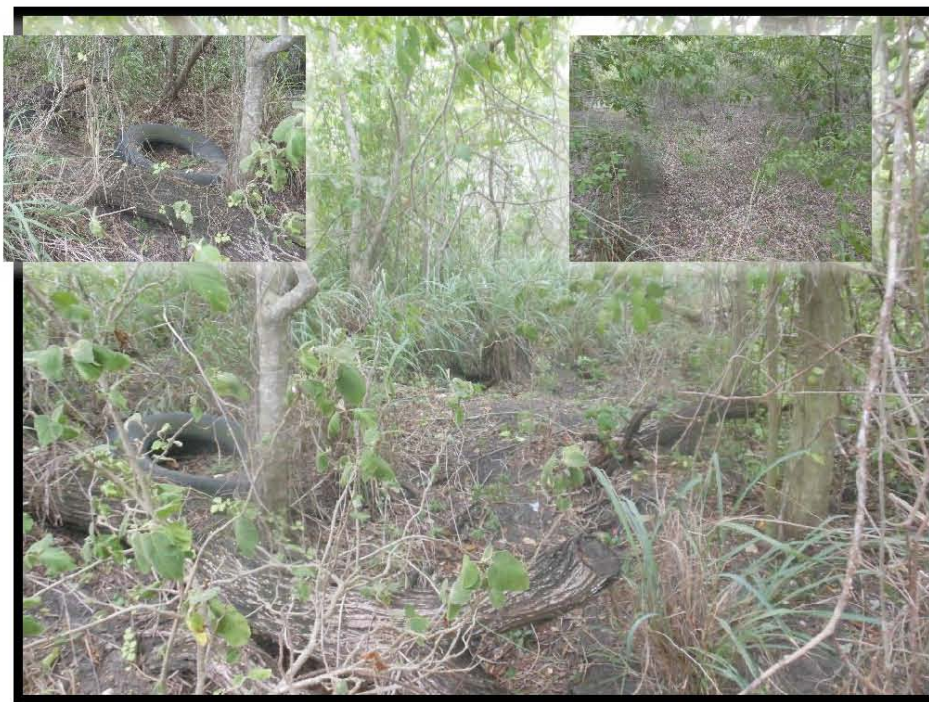
Fotografía 7.- Posible presa de quema X: 605842 Y: 2492635 con residuo de manejo especial.

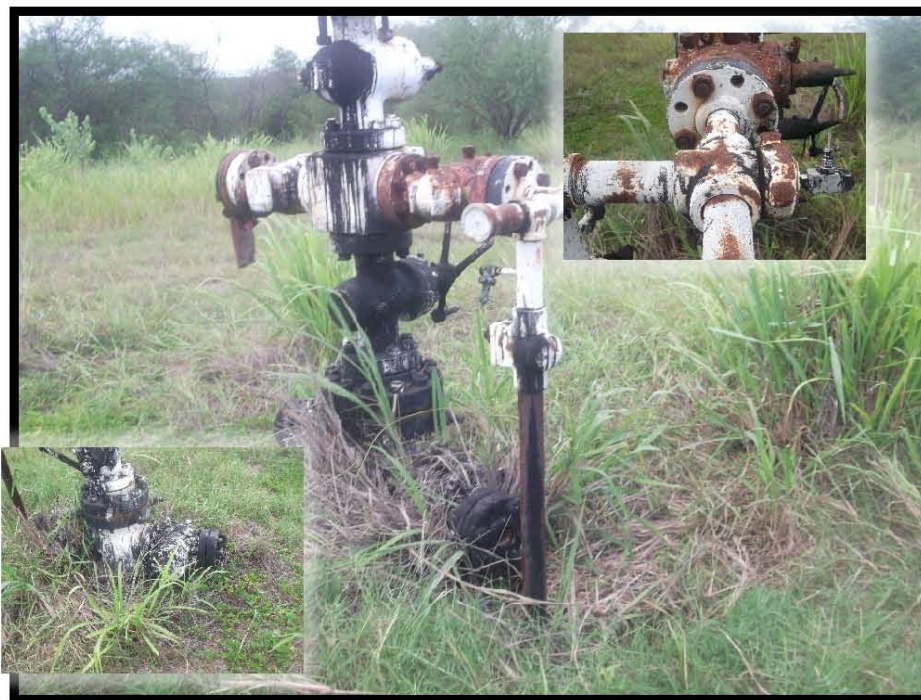
Fotografía 5.- Corrosión y manchas de hidrocarburo en bajante de producción, falta de espárragos en bridaje de válvula lateral izquierda, árbol de válvulas no cuenta con contrapozo, falta de barandal de protección en bajante de producción.

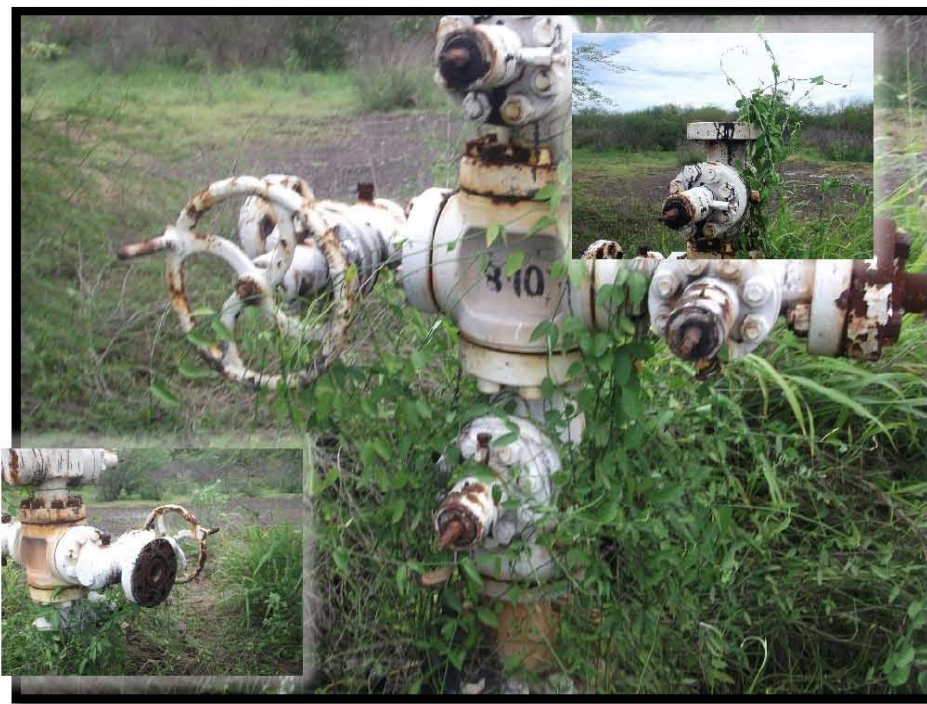
Fotografía 4.- Falta de: brida ciega y capuchón en válvula de sondeo, árbol de válvulas con corrosión, falta de volantes y de barandal de protección al árbol de válvulas, de brida ciega en válvula lateral izquierda.

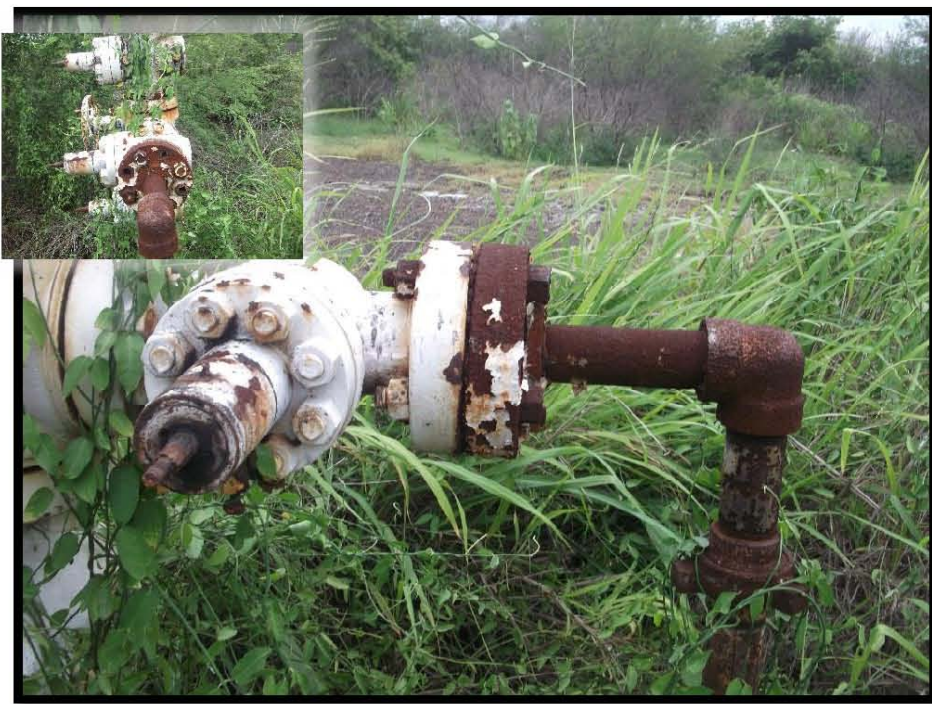
Fotografía 5.- Corrosión en bajante de producción, no cuenta con barandal de protección, falta de espárragos en conexión bridada de válvula lateral derecha con bajante de producción.
