EVIDENCIA FOTOGRÁFICA DE LA SUPERVISIÓN EN CAMPO DEL POZO BARCO 101 DEL ÁREA CONTRACTUAL BARCODÓN

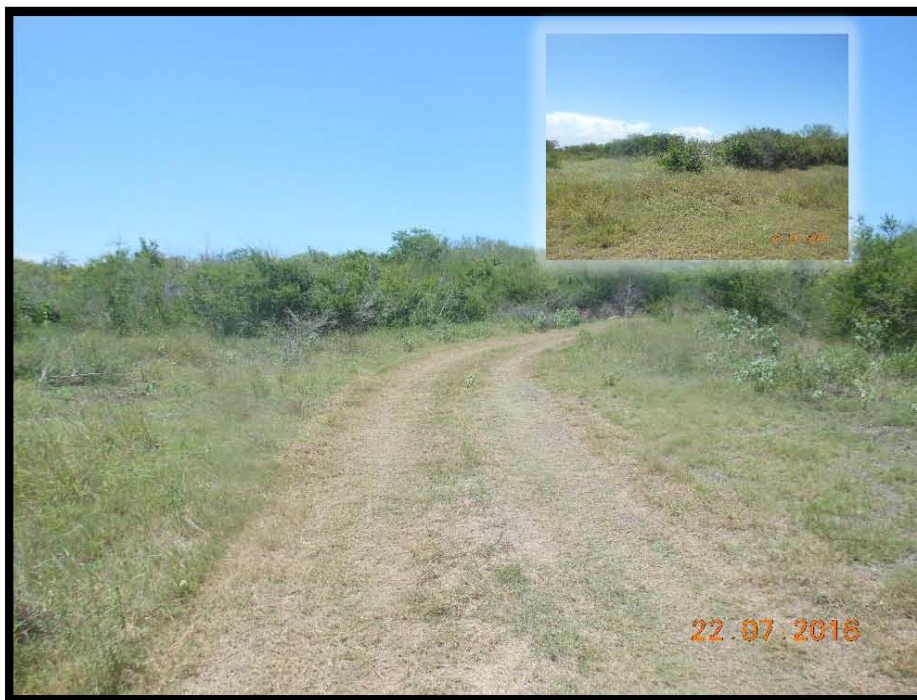
Fotografía 2.- No cuenta con guardaganado, portón de acceso, con señalamientos en acceso al Pozo, falta de señalización de límite de velocidad en camino de acceso.

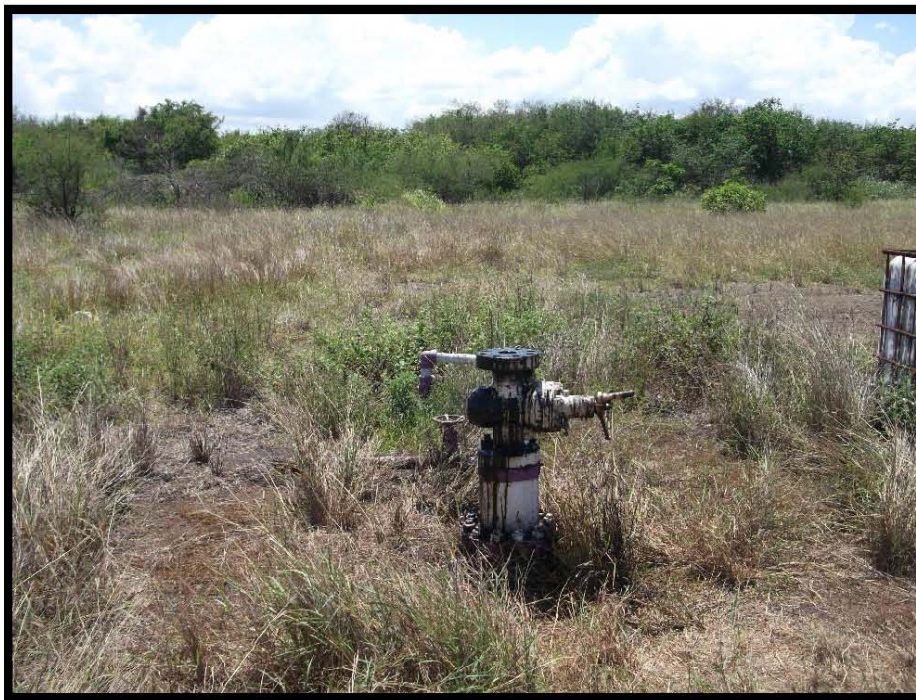
Fotografía 3.- Vista general del cuadro de maniobras, falta de mantenimiento y cercado perimetral, vegetación dentro del cuadro de maniobras.

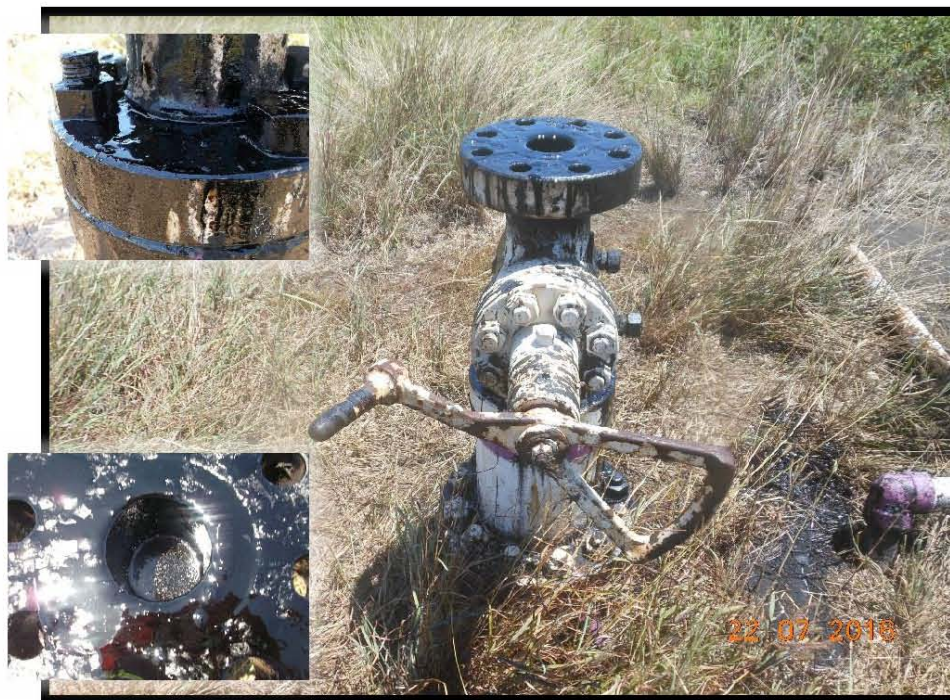
Fotografía 4.- Falta de brida y capuchón en válvula de sondeo, válvulas del cabezal de la tubería de revestimiento enterradas, no cuenta con contrapozo, falta de esparrago en conexión bridada de válvula de sondeo, árbol de válvulas con manchas de hidrocarburo.

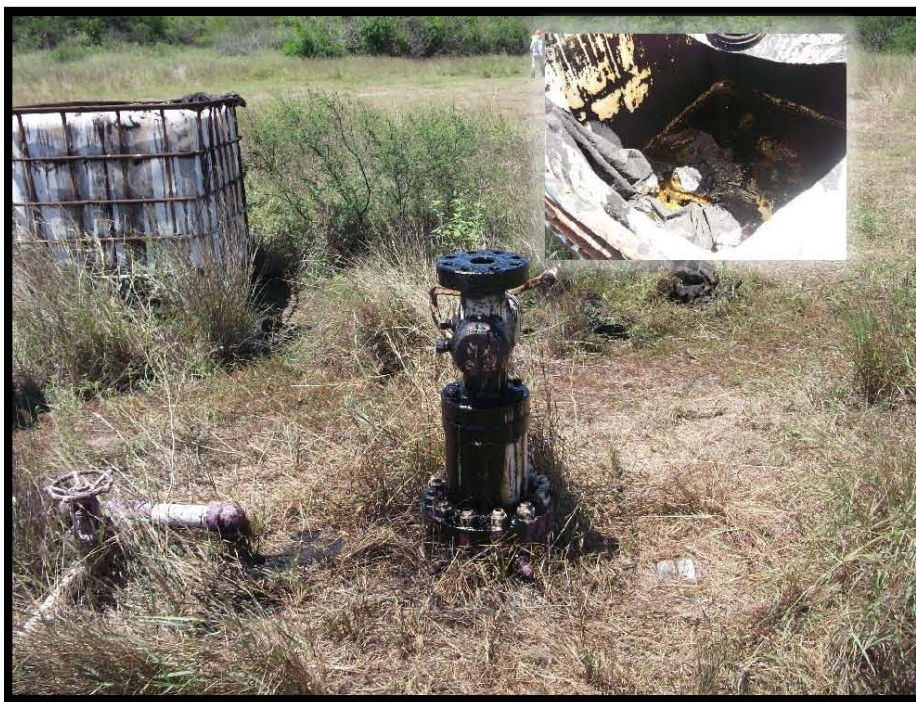
Fotografía 5.- Mancha de hidrocarburo en periferia del árbol de válvulas, falta de barandal de protección del Pozo. Tote de 1000 litros de capacidad, con agua y trazas de hidrocarburo a un 10% a un costado del árbol de válvulas.

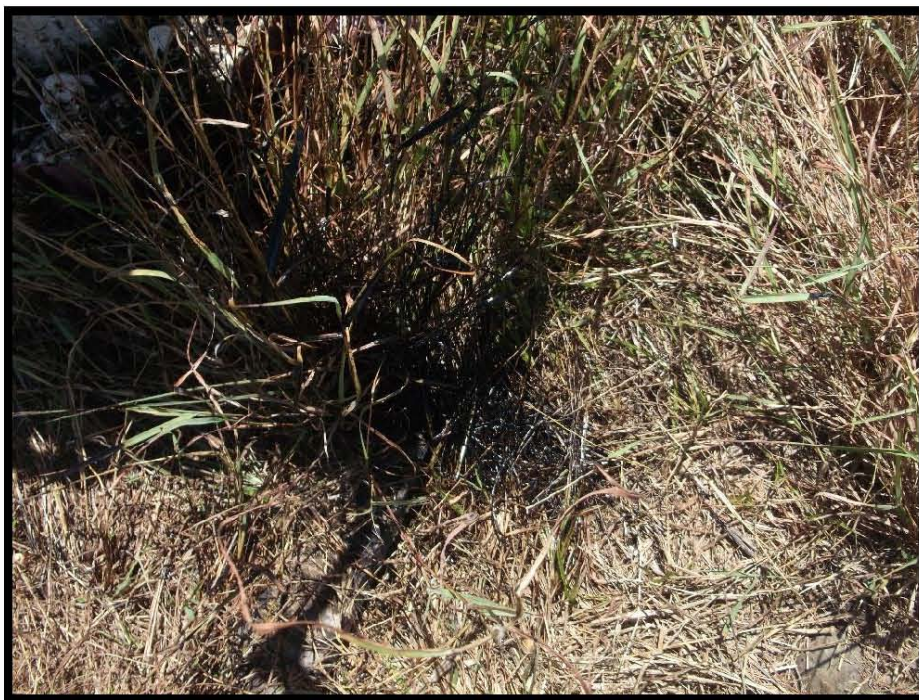
Fotografía 8.- Derrame de hidrocarburo en periferia del árbol de válvulas.

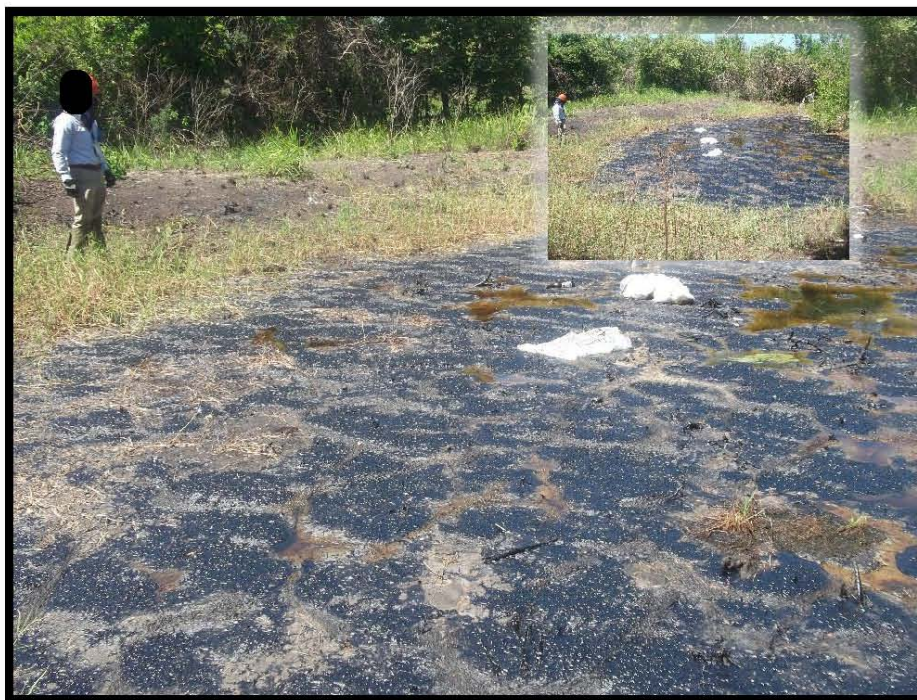
Fotografía 9.- Zona de afectación al lado Oeste del cuadro de maniobras X-605192 Y- 2495011.

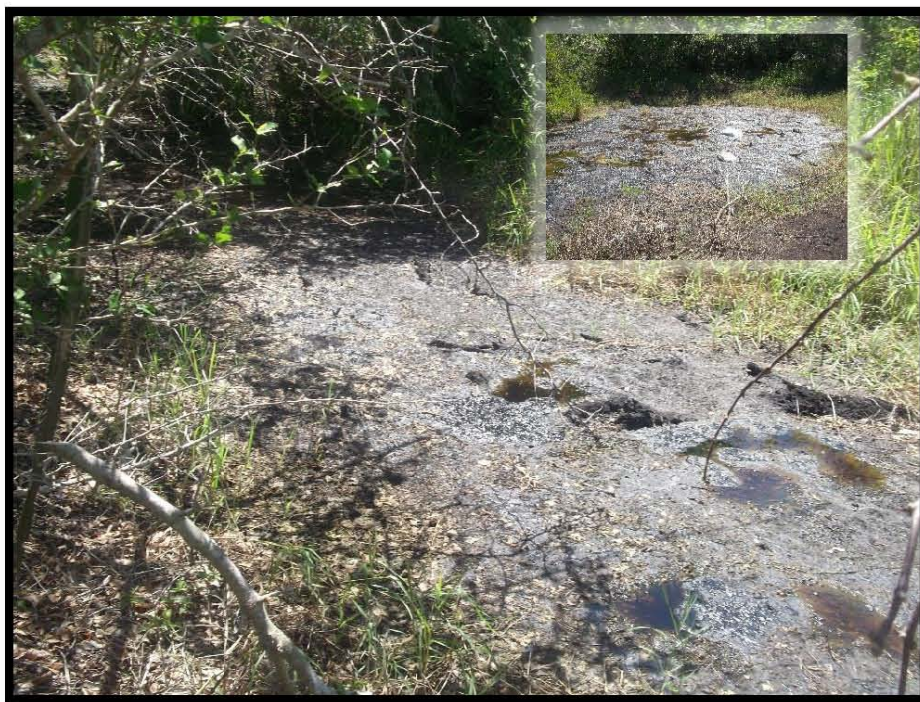
Fotografía 10.- Zona de afectación al lado Oeste del cuadro de maniobras
X- 605216 Y- 2494995.

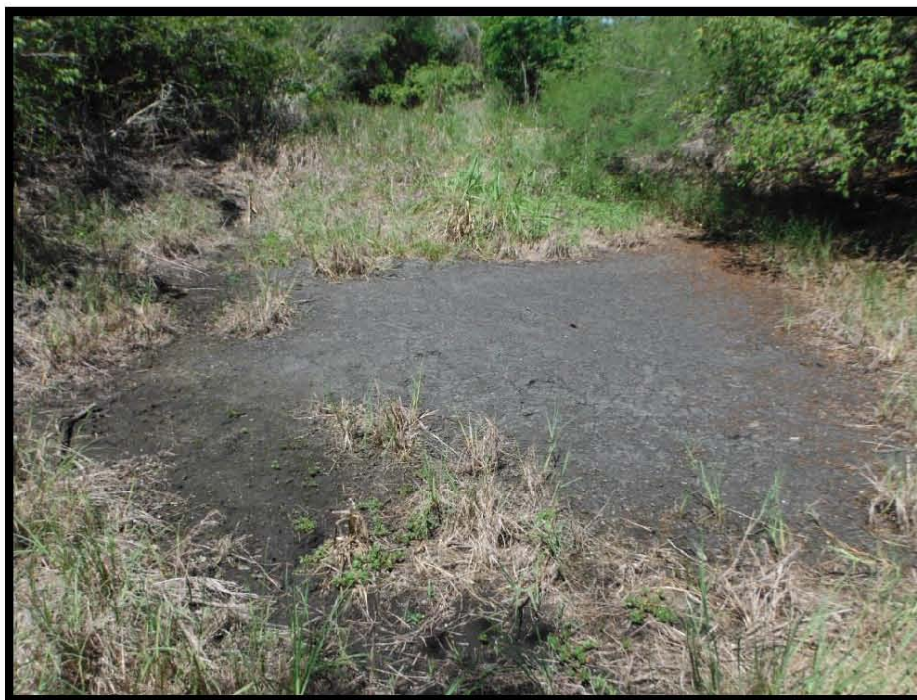
Fotografía 11.- Posible presa de quema al Oeste del Pozo X- 605247 Y- 2494997.

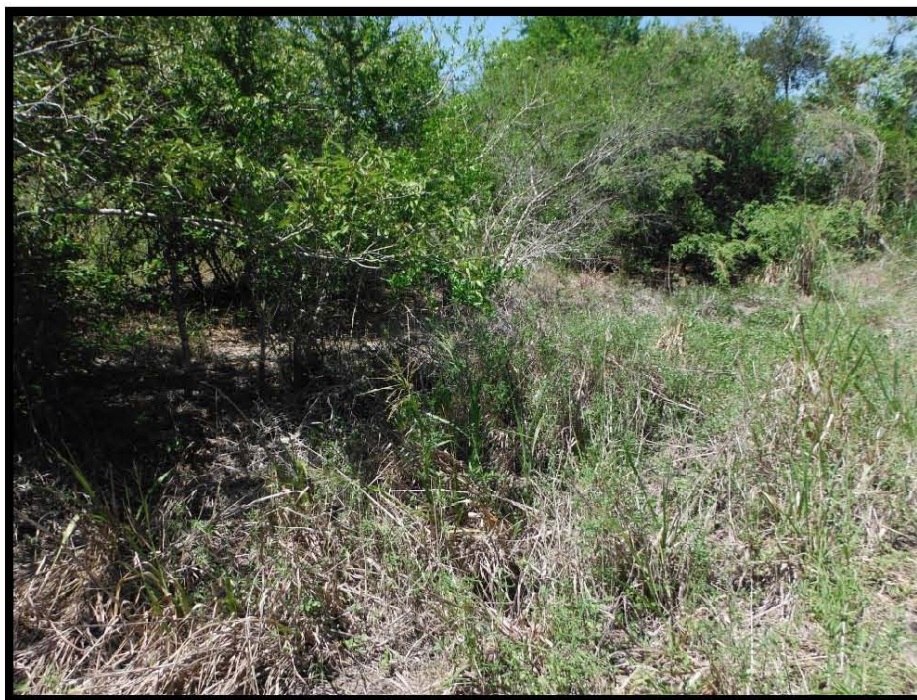
Fotografía 12.- Posible presa de quema al lado Este del Pozo X- 605287 Y- 2495002.

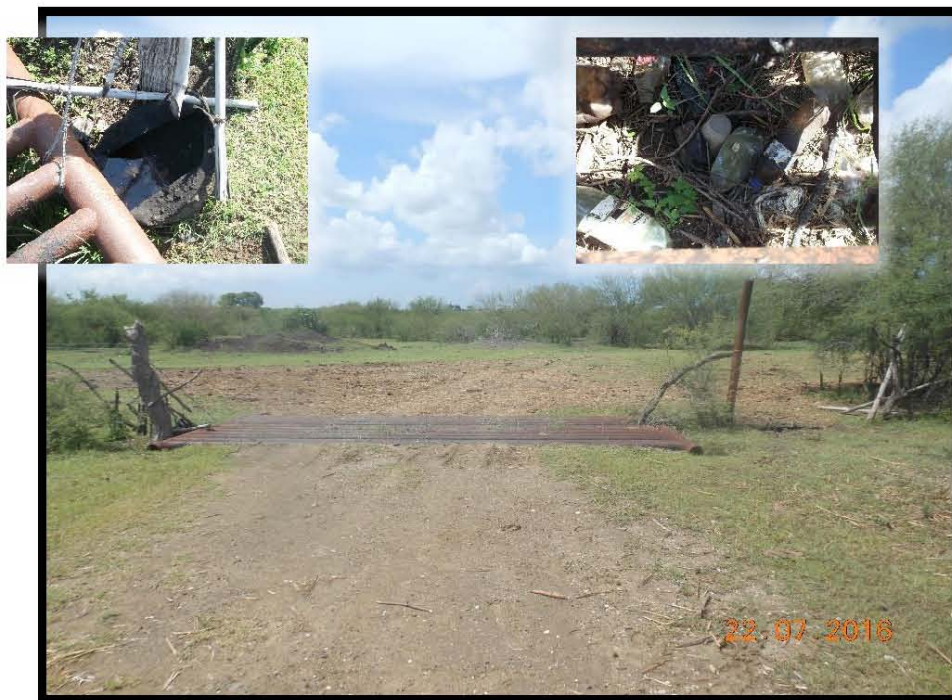
Fotografía 2.- No cuenta con portón de acceso, señalamientos de acceso al Pozo, residuo peligroso en guardaganado.

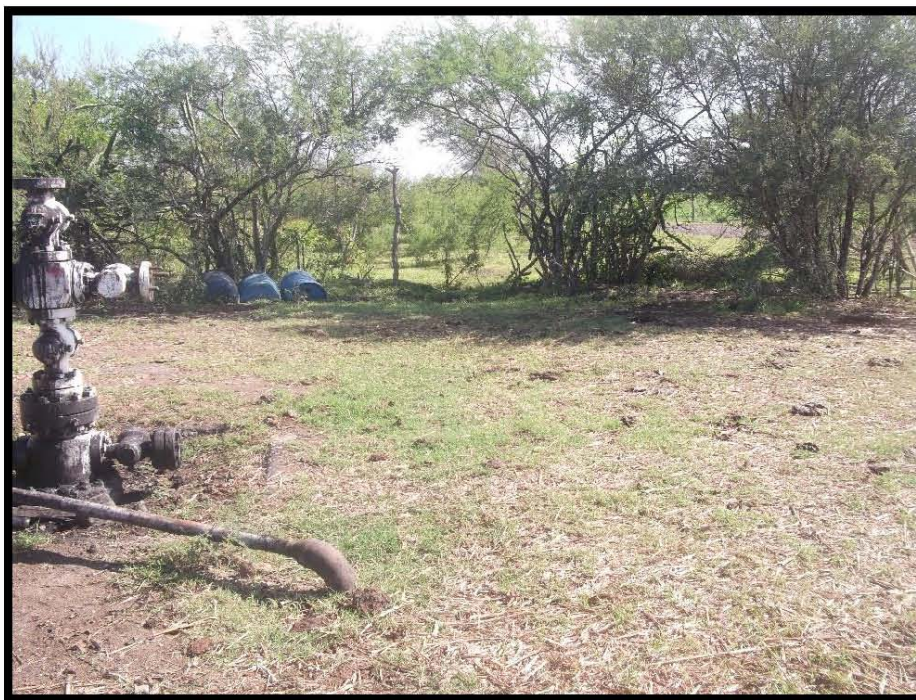
Fotografía 3.- Vista general del cuadro de maniobras, falta de mantenimiento y cercado perimetral, vegetación dentro del cuadro de maniobras.

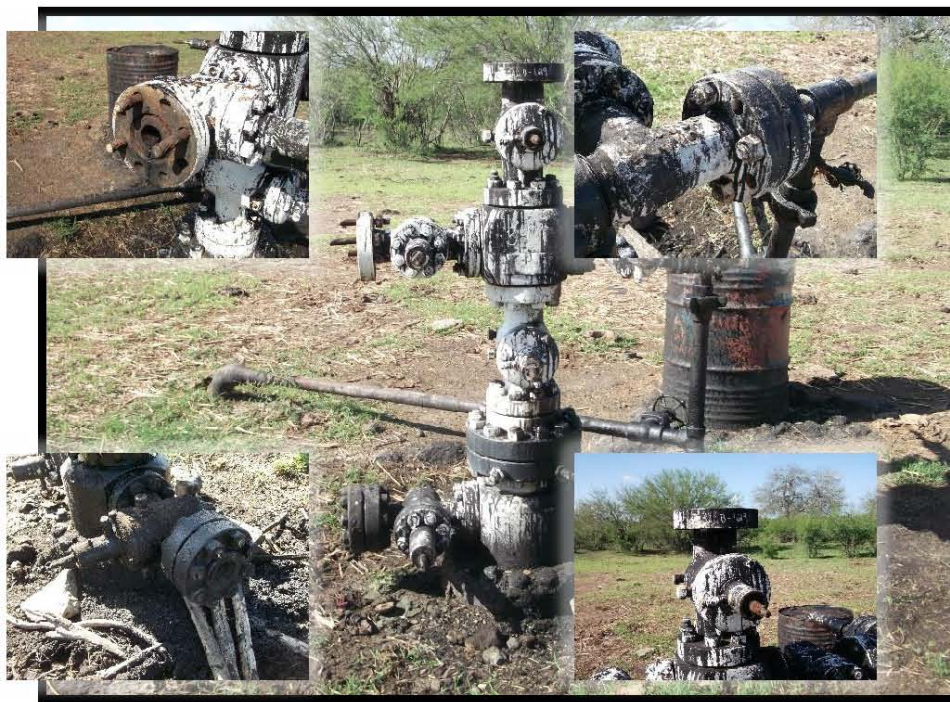
Fotografía 4.- Falta de brida ciega y capuchón en válvula de sondeo, brida ciega en válvula lateral izquierda, espárragos en árbol de válvulas, tapones roscados en válvulas de tubería de revestimiento, tapón roscado de 1/2" en válvula tipo aguja.

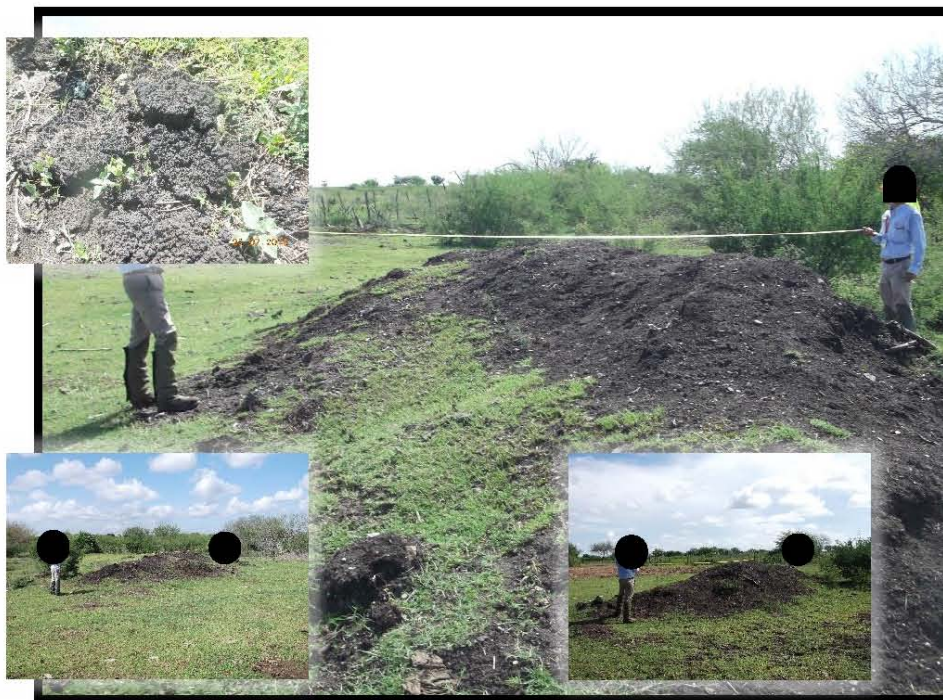
Fotografía 7.- Montículo de hidrocarburo intemperizado X: 606628 Y: 2495580
(ancho 5.30m, largo 12m, alto 1m.

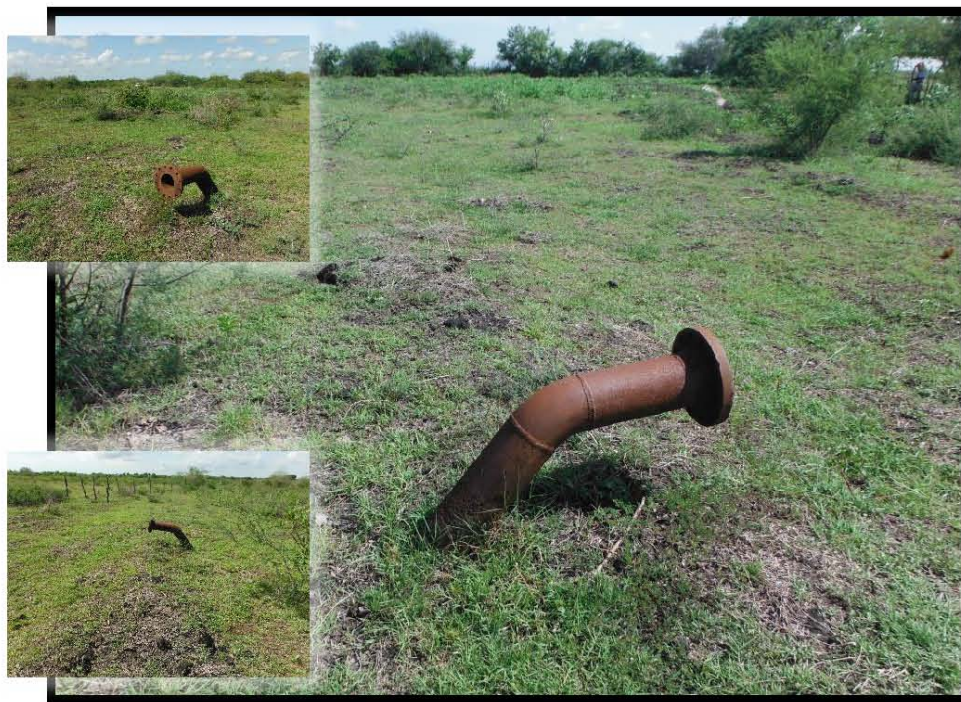
Fotografía 8.- Tubería expuesta X: 606631 Y: 2495706.

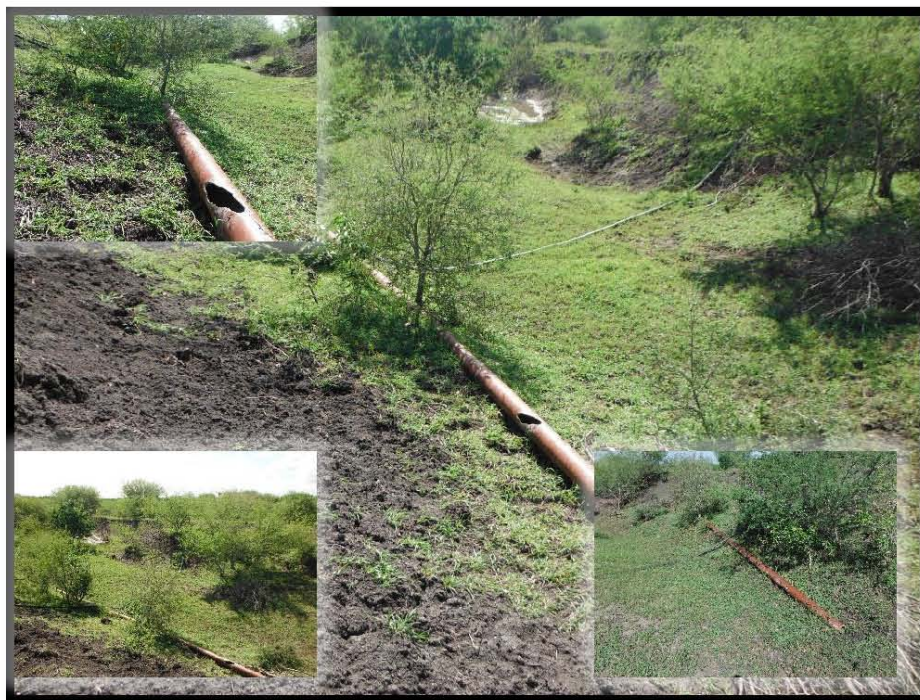
Fotografía 9.- Dentro de Esguerrimiento de agua intermitente tubería expuesta de fibra de vidrio X- 606627 Y- 2495499

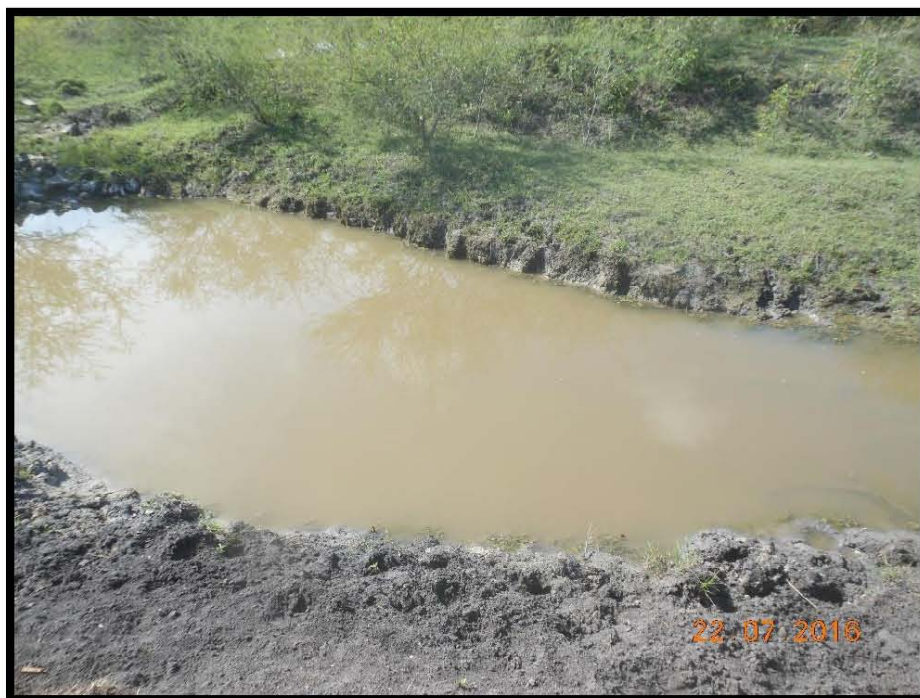
Fotografía 10.- Posible Presa de quema al sureste del cuadro de maniobras X-606666, Y- 2495521.

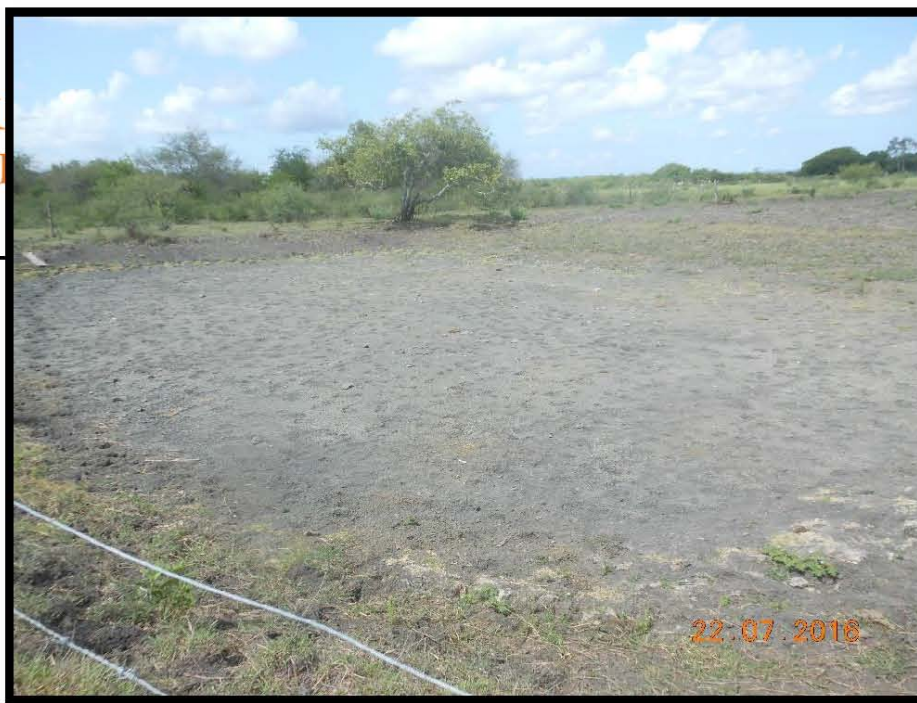
Fotografía 11.- Posible Presa de quema al lado Norte del cuadro de maniobras
X- 606641 Y- 2495648.

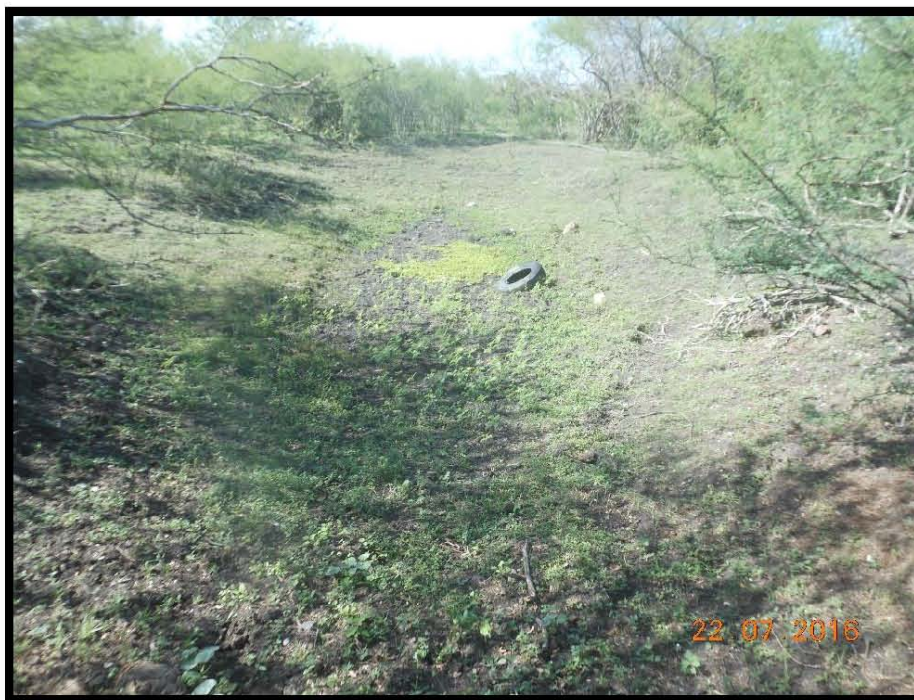
Fotografía 12.- Posible Presa de quema al sur del cuadro de maniobras X-606604 Y- 2495658.

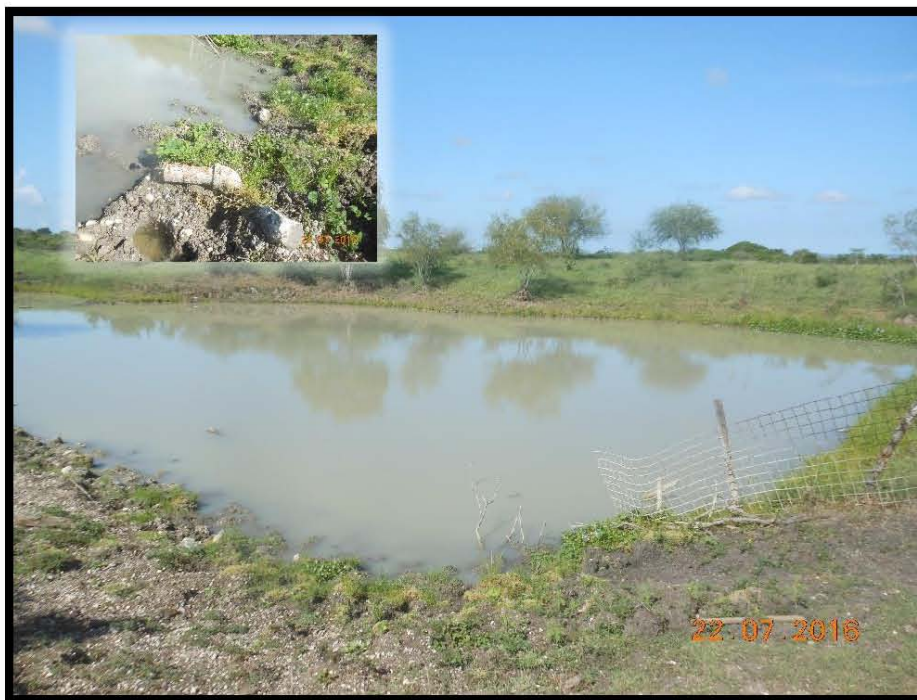
Fotografía 13.- Posible Presa de quema al Oeste del cuadro de maniobras X:
606586 Y: 2495595 Con tubería expuesta.

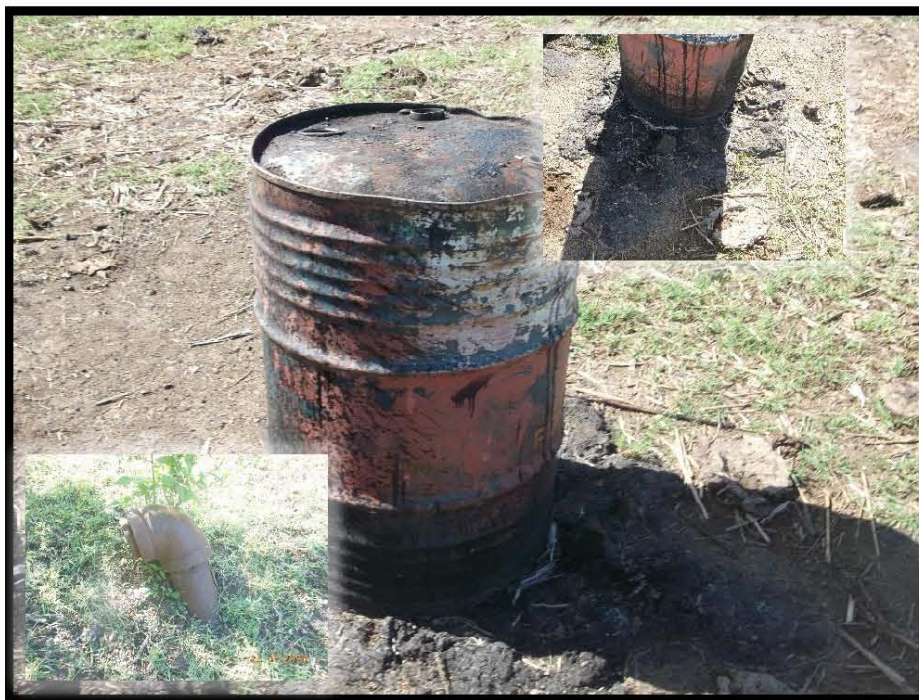
Fotografía 14.- Presencia de Residuo peligroso en periferia de contrapozo, tubería expuesta frente al árbol de válvulas.

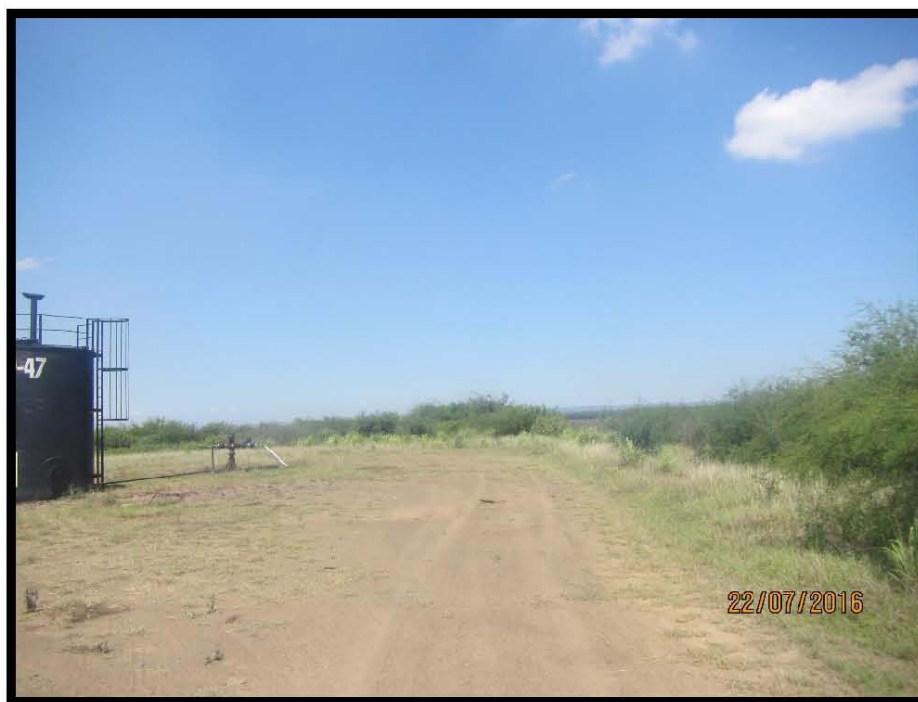
Fotografía 2.- No cuenta con portón de acceso, señalamientos de acceso al pozo y guardaganado.

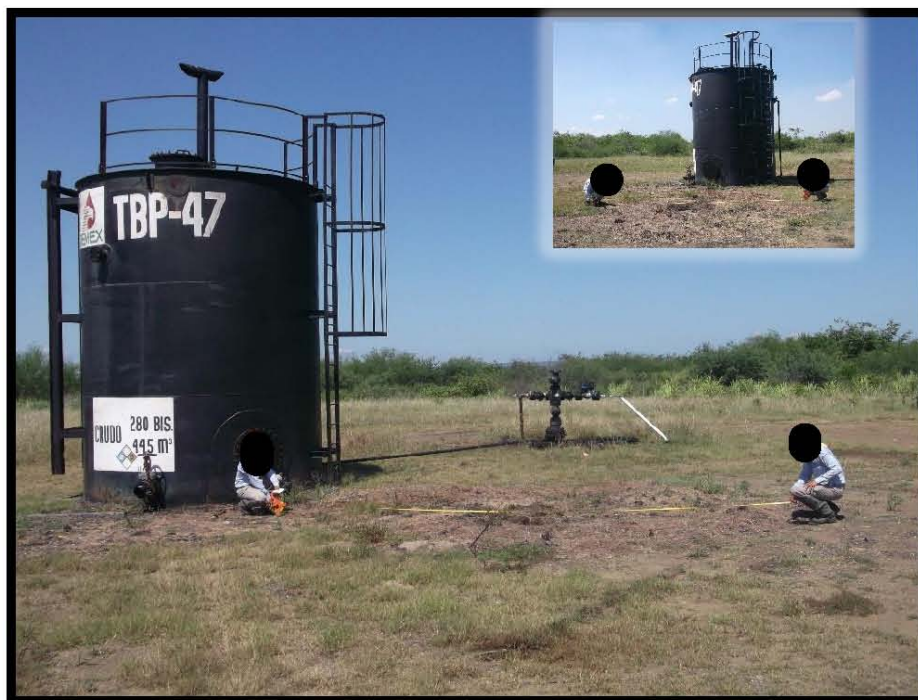
Fotografía 3.- Vista general del cuadro de maniobras, falta de mantenimiento y cercado perimetral.

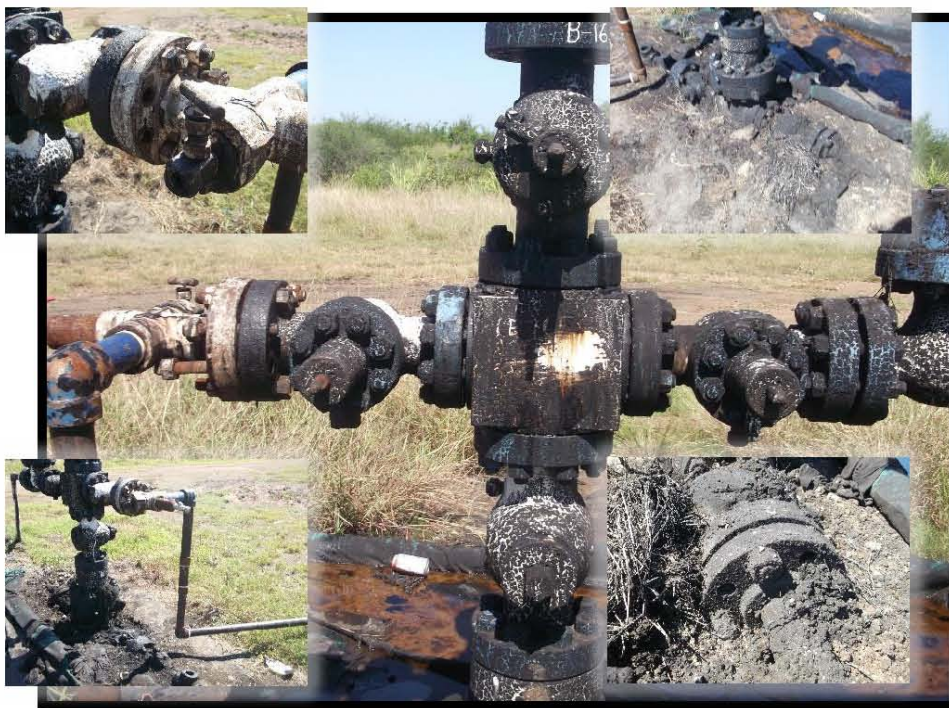
Fotografía 5.- No cuenta con contrapozo, Residuos peligrosos en periferia del árbol de válvulas. Membrana a un costado del árbol de válvulas con agua y trazos de hidrocarburo, Hidrocarburo intemperizado en periferia del pozo, hidrocarburo intemperizado en las coordenadas UTM WGS84 X: 605931 Y: 2494793.

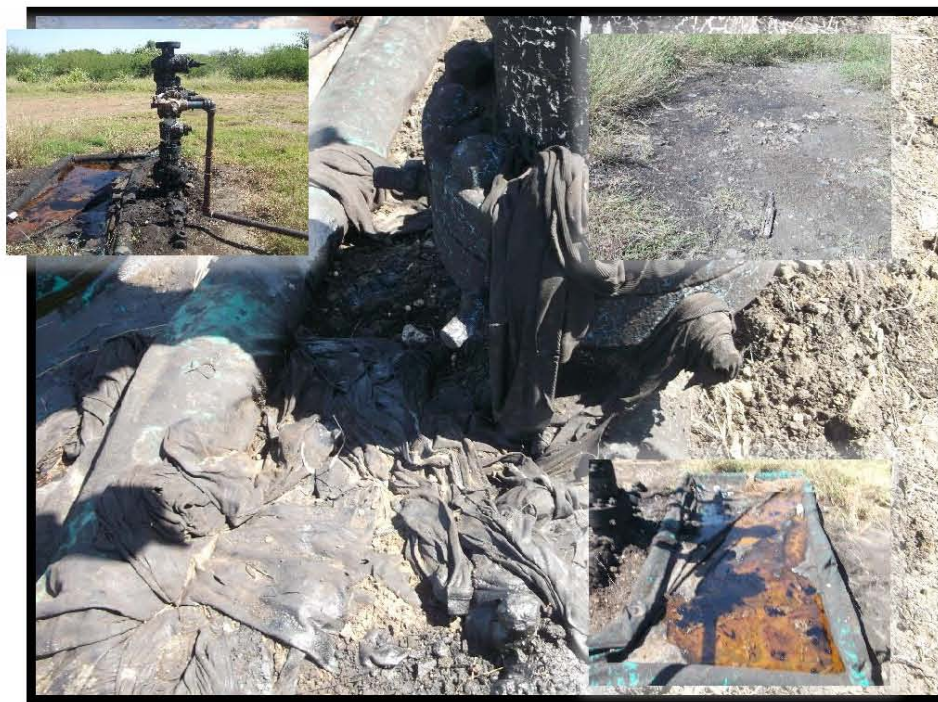
Fotografía 6.- Bajante de producción desconectada, manchas de hidrocarburo en bajante de producción.

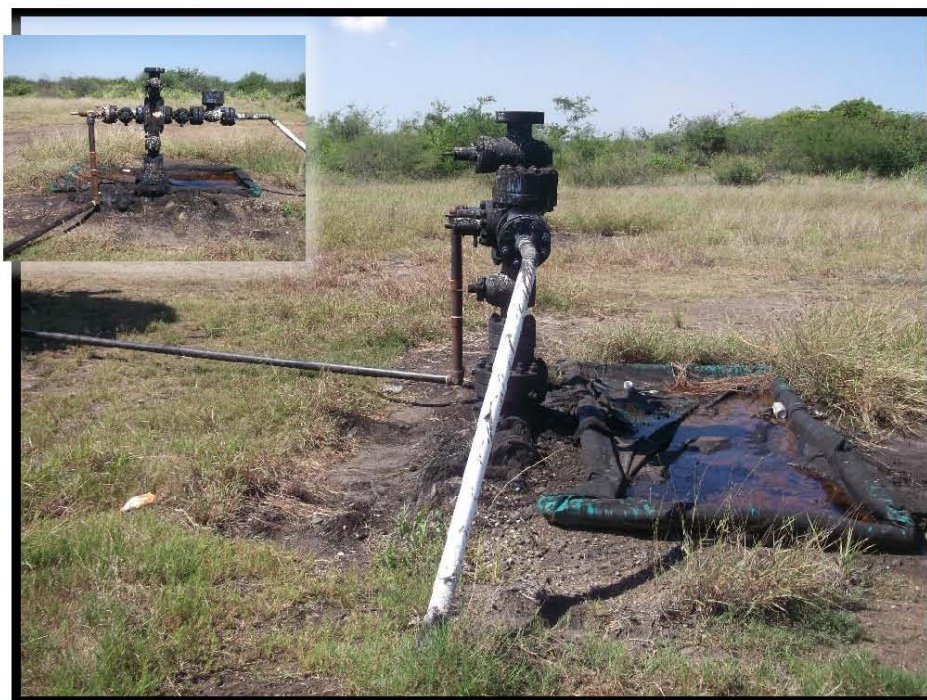
Fotografía 7.- Falta de dique de contención en tanque a boca de pozo, de puesta tierra en tanque a boca de Pozo, mochetas en LDR en tanque a boca de pozo, línea de carga del tanque cuenta con corrosión, Derrame de hidrocarburo a un costado de tanque de boca a pozo
Largo: 7.50 mts. Ancho: 5.50 mts.

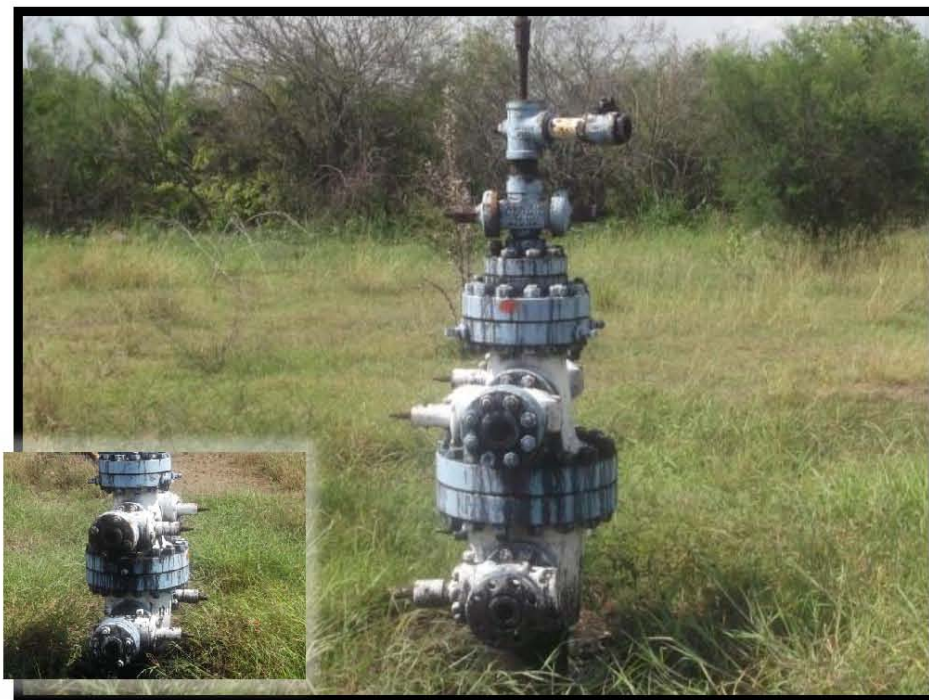
Fotografía 4.- Válvula de sondeo con sistema artificial. Falta de volantes y brida ciega en válvula lateral derecha. Falta de espárragos en válvula lateral izquierda y lateral derecha sección A

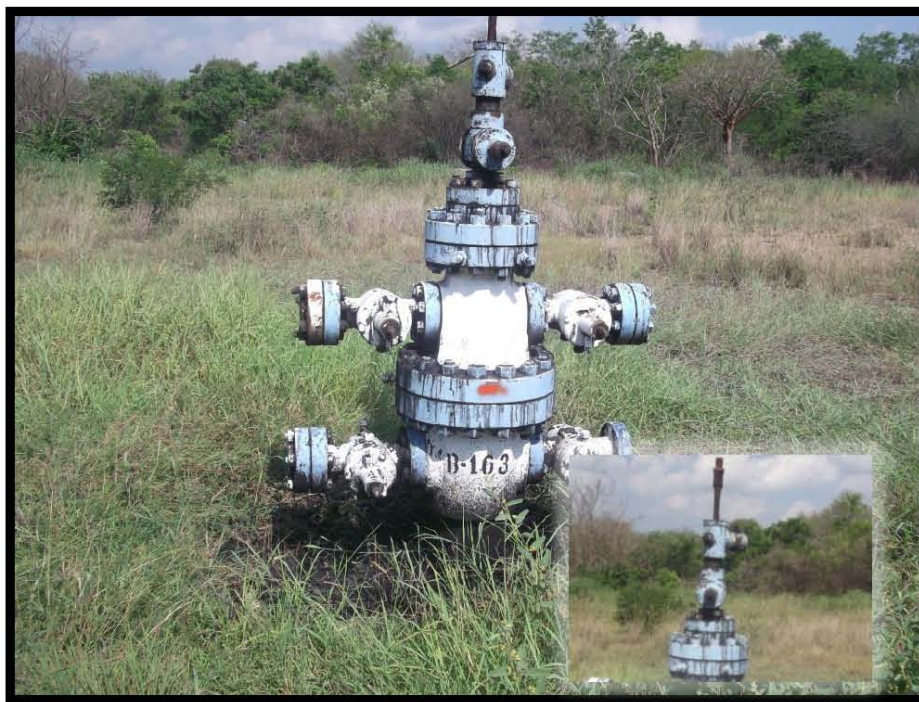
Fotografía 5.- No cuenta con contrapozo, derrame de hidrocarburo a los costados del árbol.

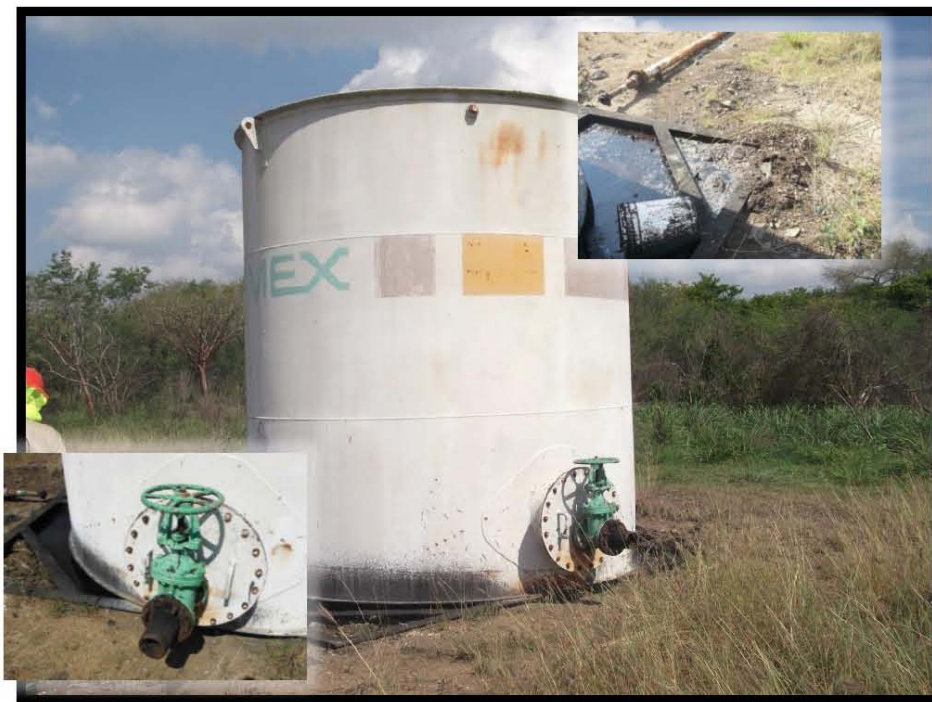
Fotografía 7.- Posible presa con hidrocarburo X: 605511 Y: 249819.

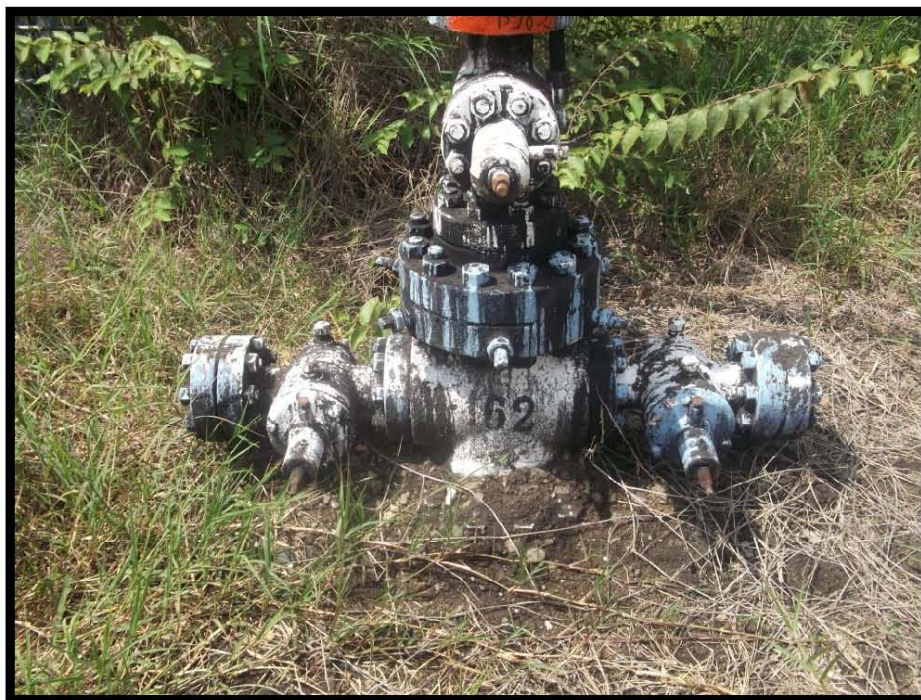
Fotografía 5.- Árbol manchado con hidrocarburo, falta de volantes.

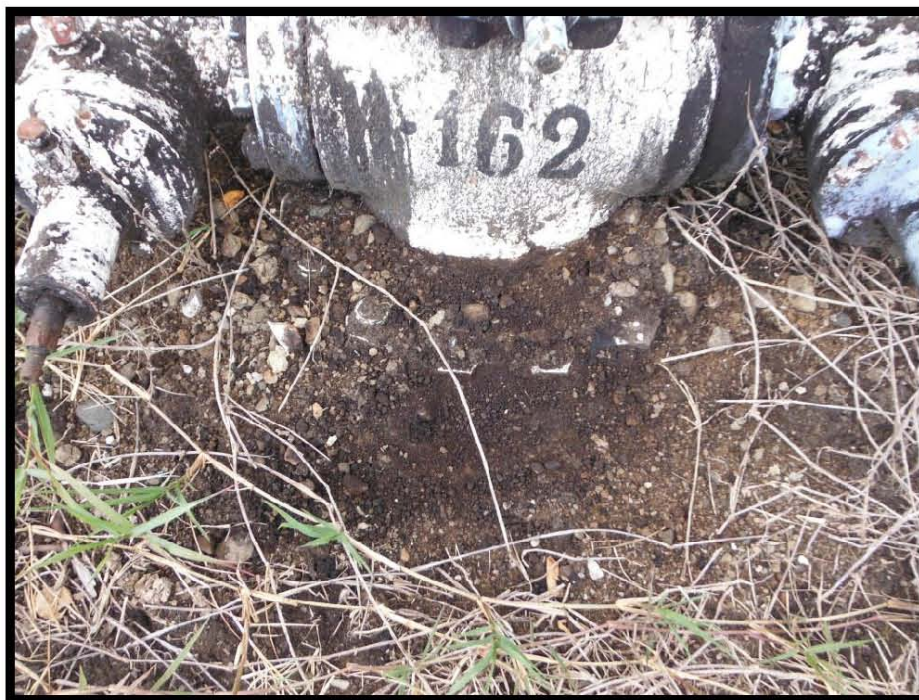
Fotografía 6.- Cabezal se encuentra tapado con tierra impregnada con hidrocarburo, no cuenta con contrapozo.

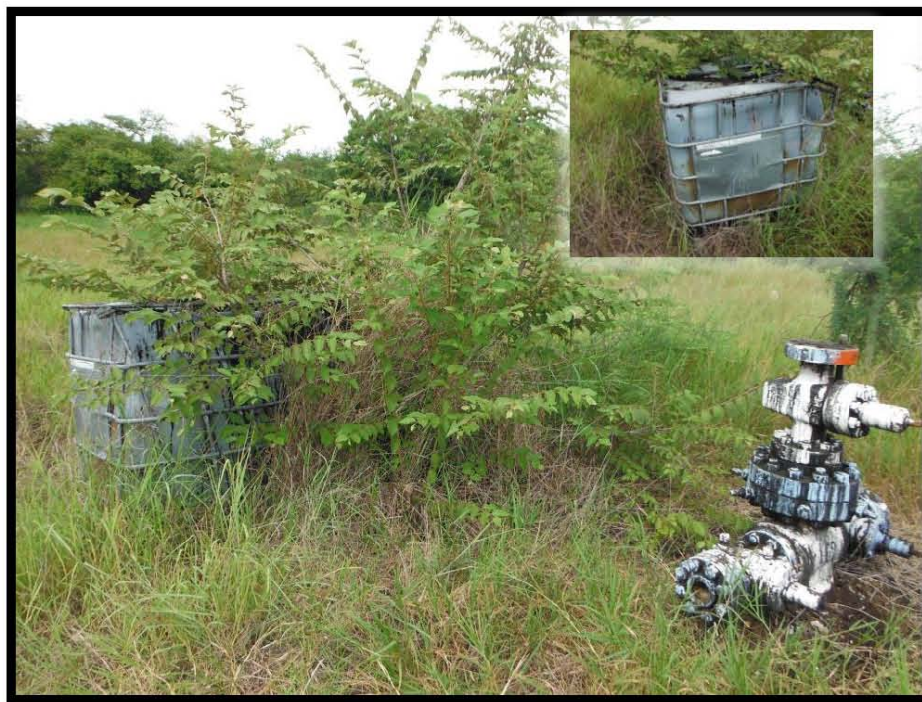
Fotografía 7.- Vegetación arbórea y tote con hidrocarburo a un 50% sin tapa a un costado del árbol de válvulas.

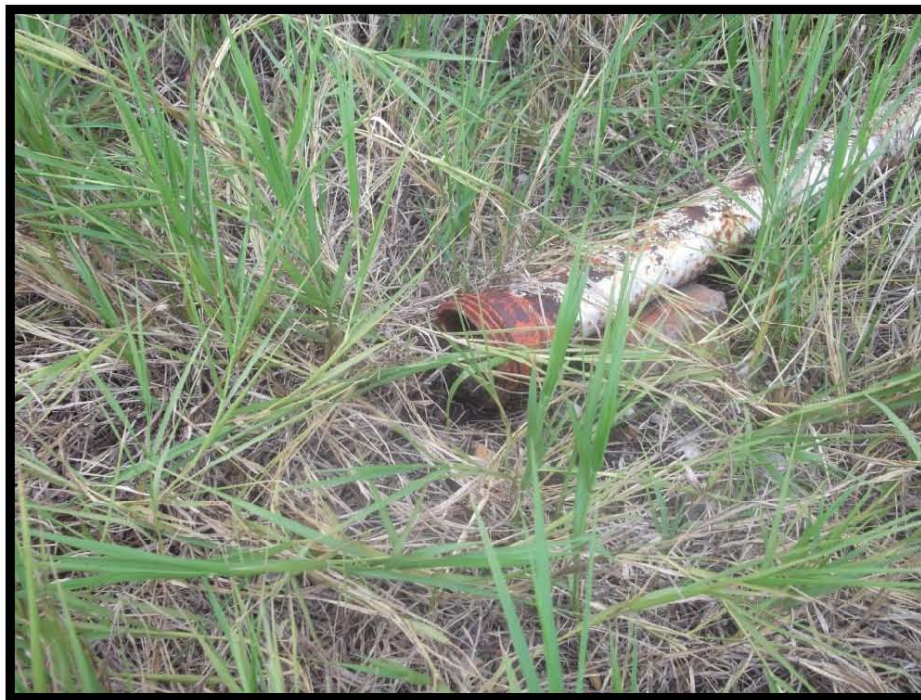
Fotografía 8. - Bajante de producción desconectada del árbol de válvulas sin tapón roscado de 3".

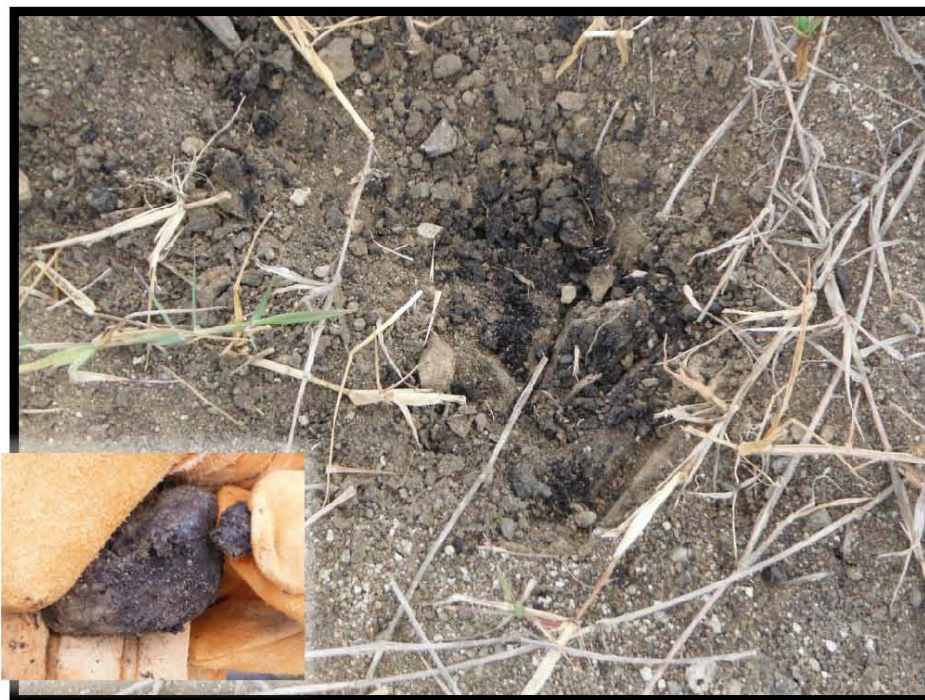
Fotografía 9.- Hidrocarburo intemperizado 605856, 2498425 y 605859, 2498407.

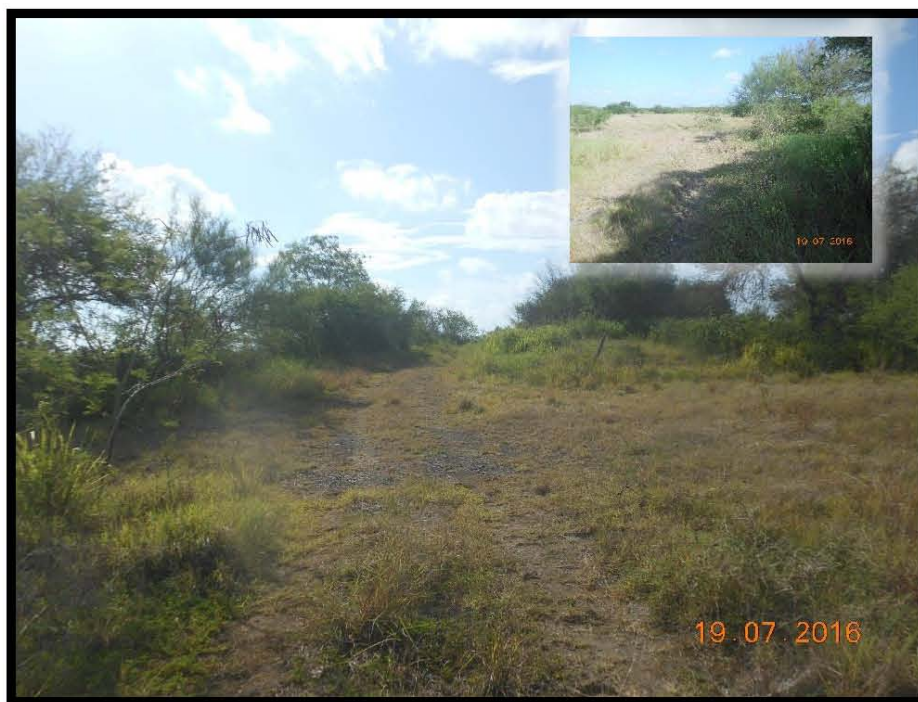
Fotografía 2.- No cuenta: con portón de acceso, con señalamientos en acceso al Pozo, con guardaganado, falta de señalización de límite de velocidad en camino de acceso.
