EVIDENCIA FOTOGRÁFICA DE LA SUPERVISIÓN EN CAMPO DEL POZO BARCO 101 DEL ÁREA CONTRACTUAL BARCODÓN

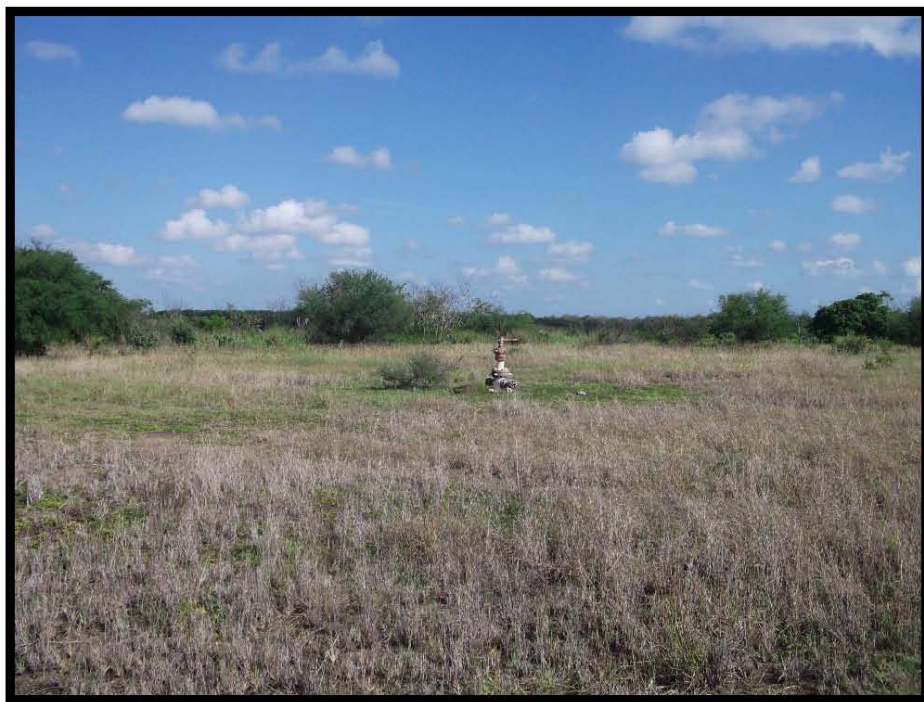
Fotografía 3.- Vista general del cuadro de maniobras, falta de mantenimiento y cercado perimetral, vegetación dentro del cuadro de maniobras.

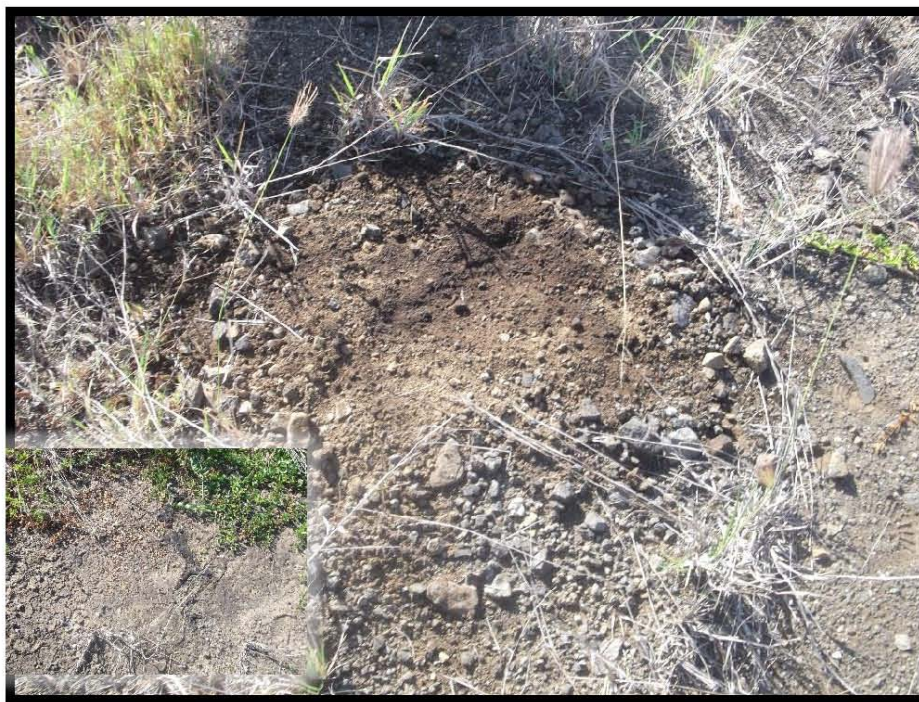
Fotografía 7.- Hidrocarburo intemperizado X: 606296 Y: 2498589 Largo: 0.90 mts Ancho: 0.90 mts.

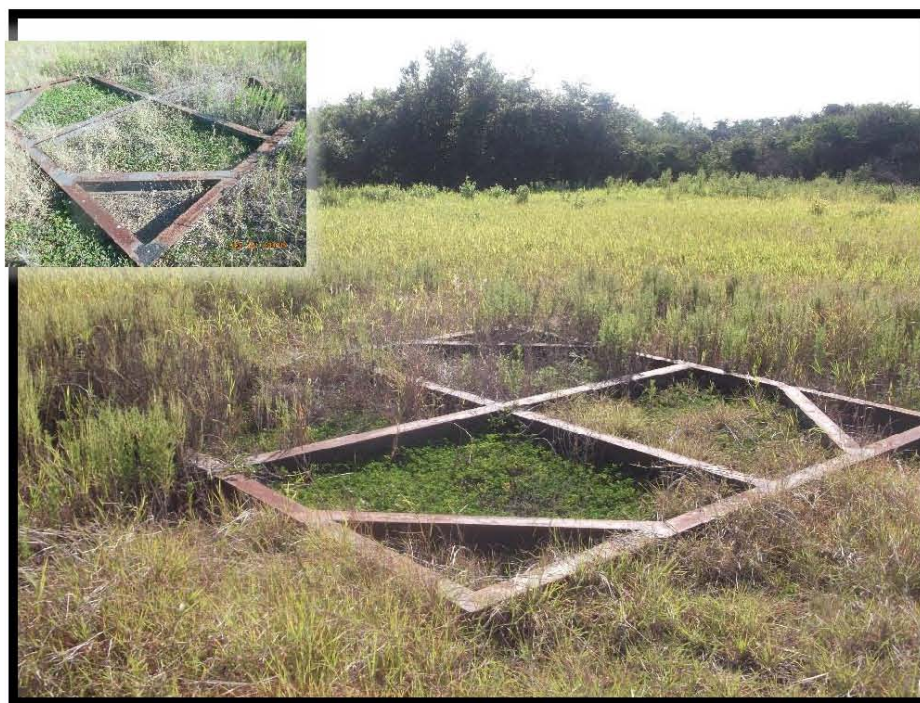
Fotografía 8.- Chatarra dentro del cuadro de maniobras X: 606296 Y:2498623.

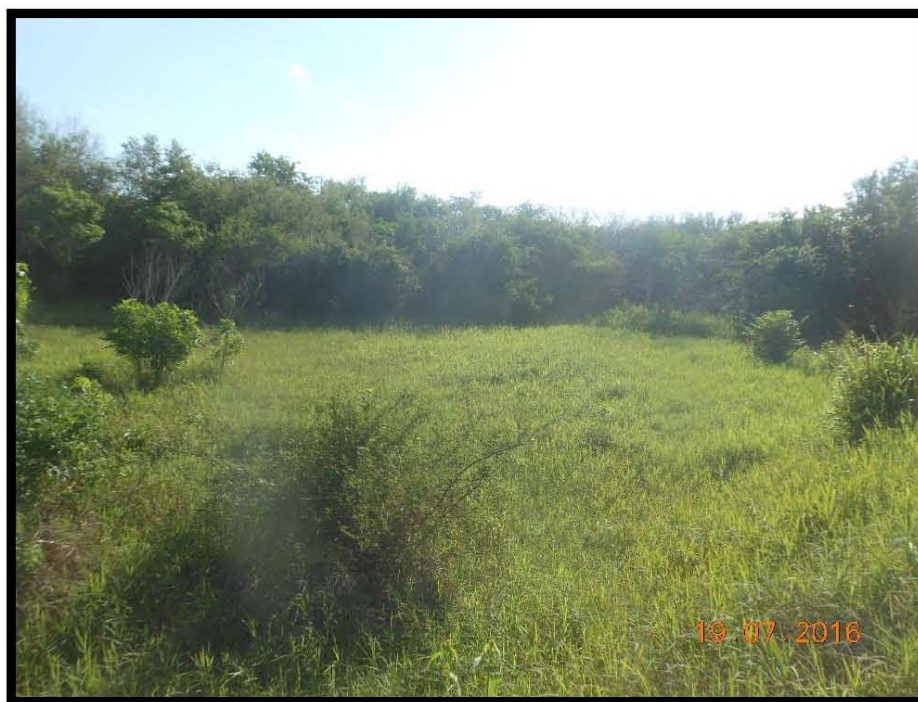
Fotografía 9.- Posible presa de quema al Norte del cuadro de maniobras X-606316 Y- 2498634.

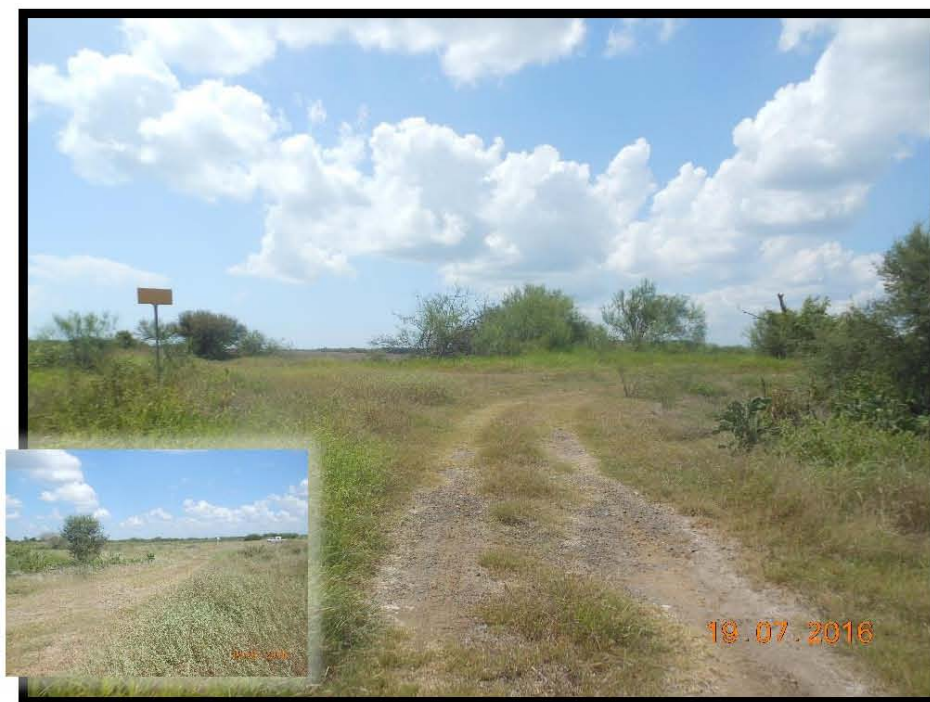
Fotografía 2.- No cuenta: con portón de acceso, señalamientos en acceso al pozo, guardaganado, falta de señalización de límite de velocidad en camino de acceso.

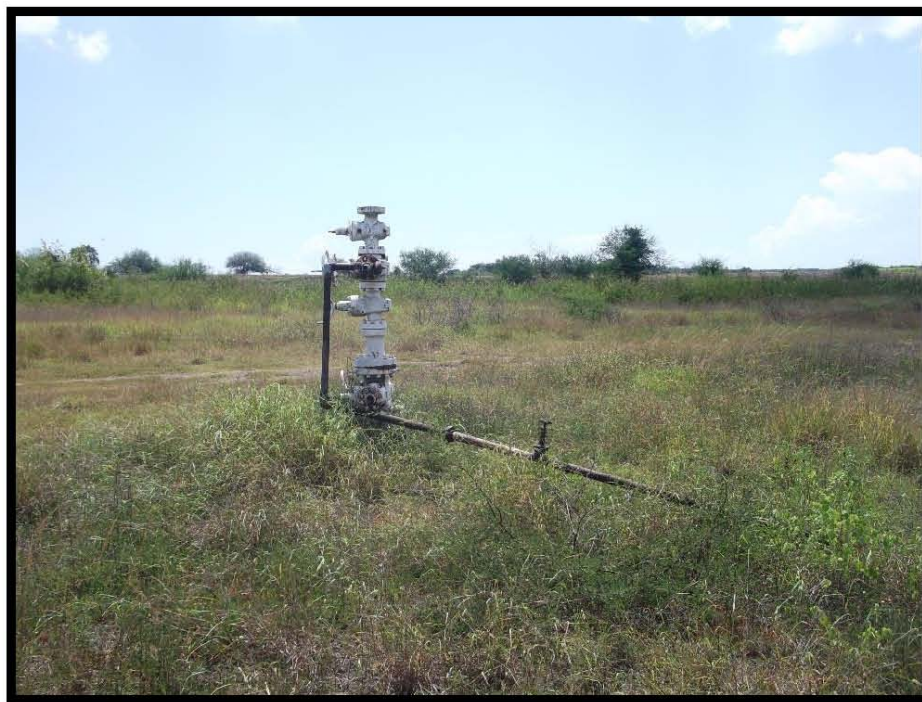
Fotografía 3.- Vista general del cuadro de maniobras, falta de mantenimiento y cercado perimetral, vegetación dentro del cuadro de maniobras.

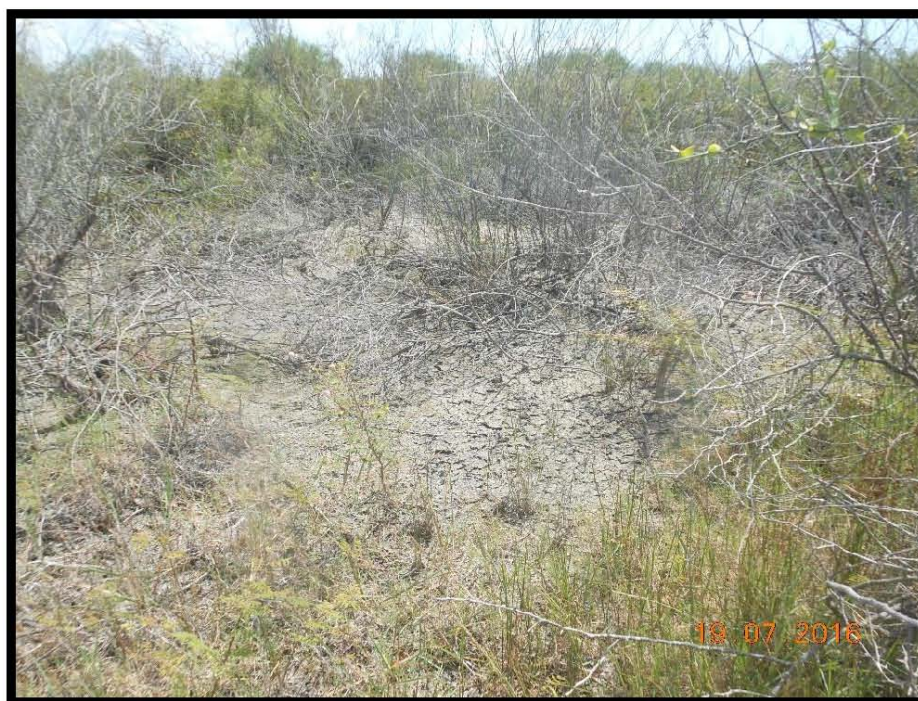
Fotografía 8.- Posible presa de quema al Este del cuadro de maniobras X-606908 Y- 2498555.

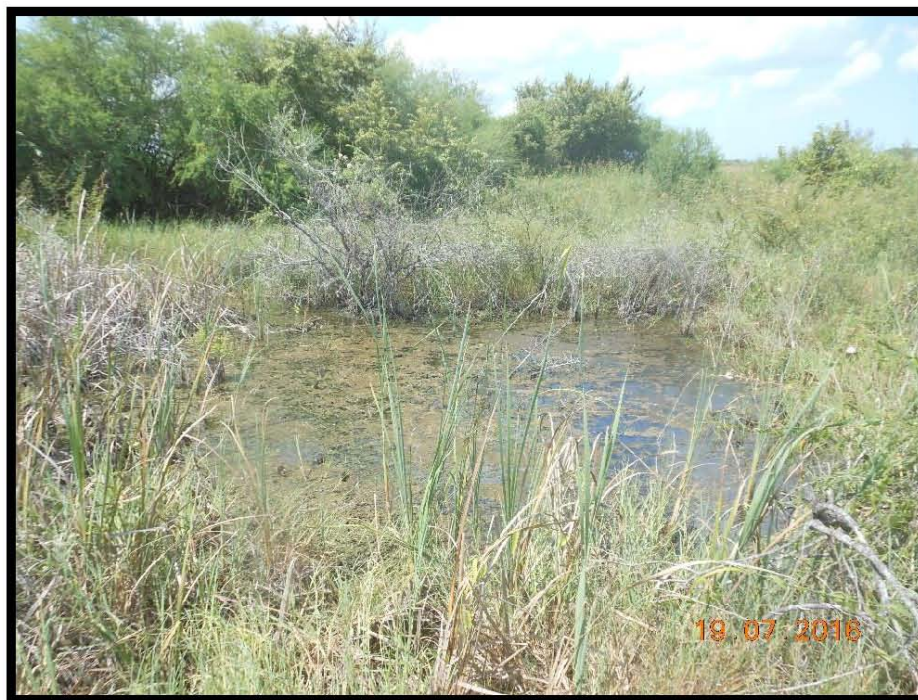
Fotografía 9.- Posible presa de quema al Sur del cuadro de maniobras X- 606937
Y- 2498538.

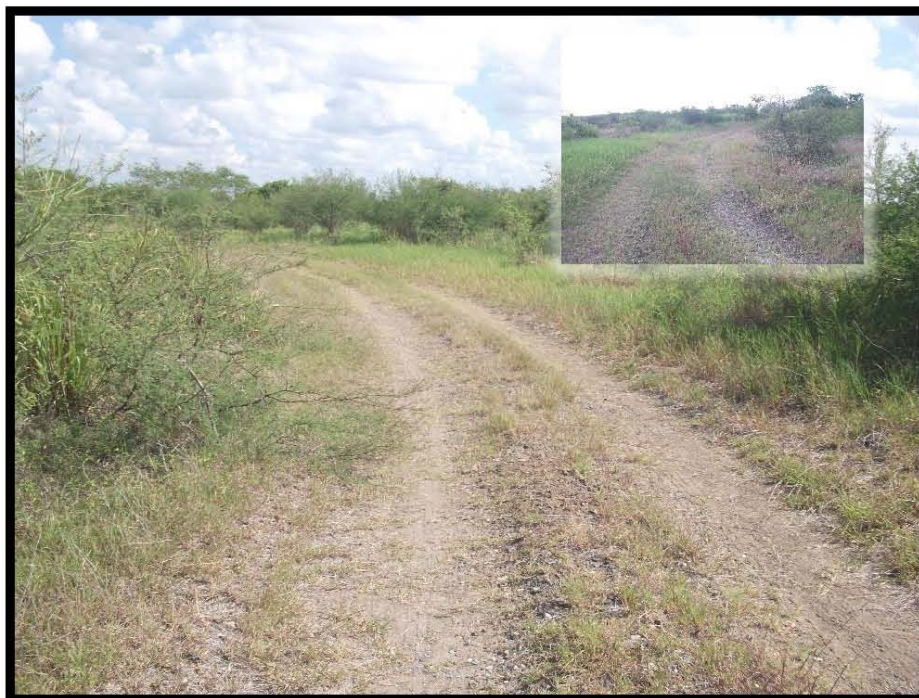
Fotografía 2.- No cuenta: con portón de acceso, con señalamientos en acceso al pozo, con guardaganado, falta de señalización de límite de velocidad en camino de acceso.

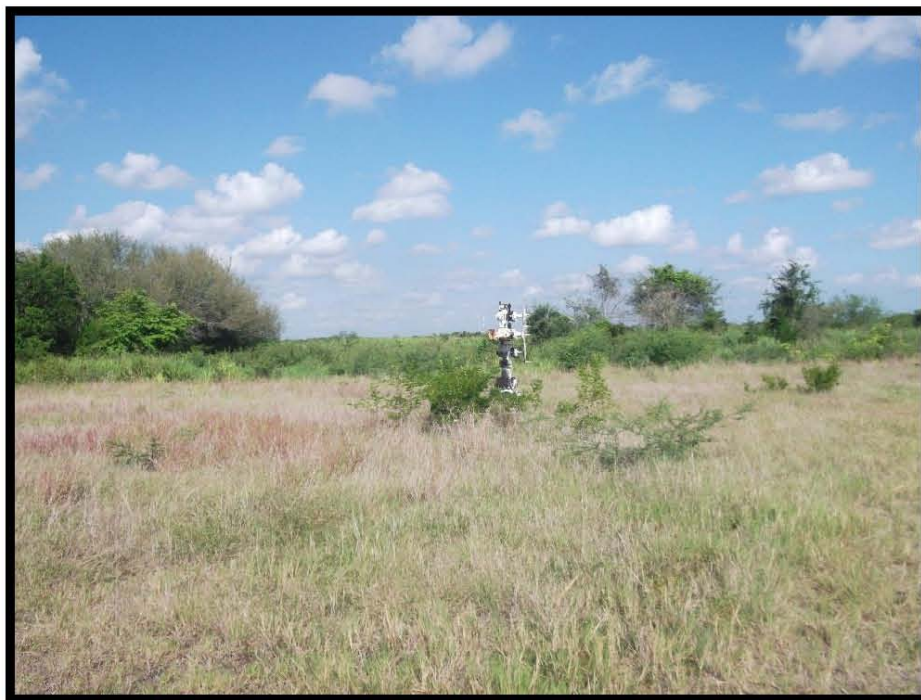
Fotografía 3.- Vista general del cuadro de maniobras, falta de mantenimiento y cercado perimetral, vegetación dentro del cuadro de maniobras.

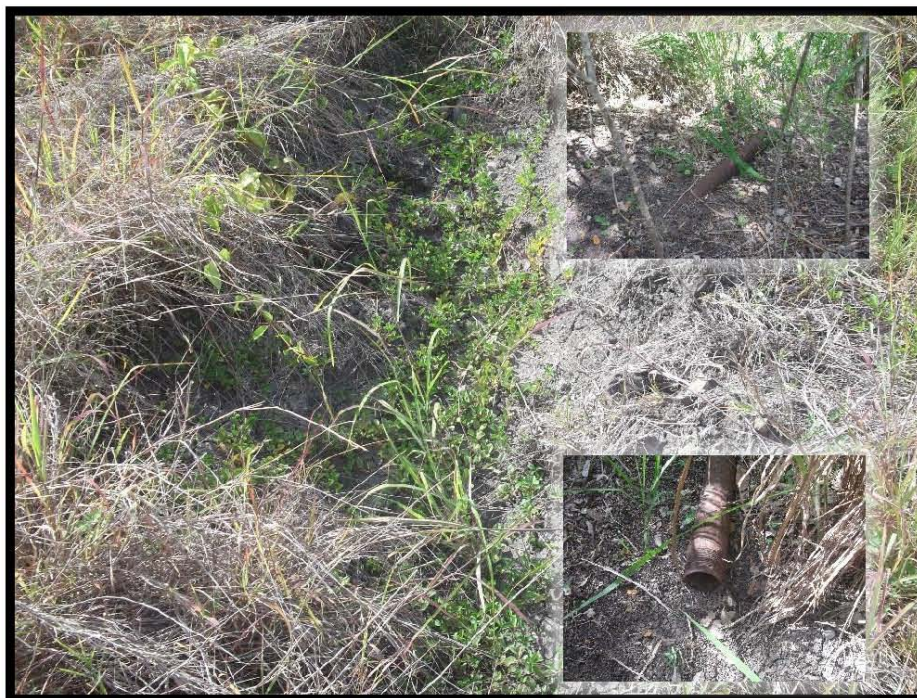
Fotografía 7.- Posible presa de quema con tubería expuesta X- 606563 Y- 2498775.

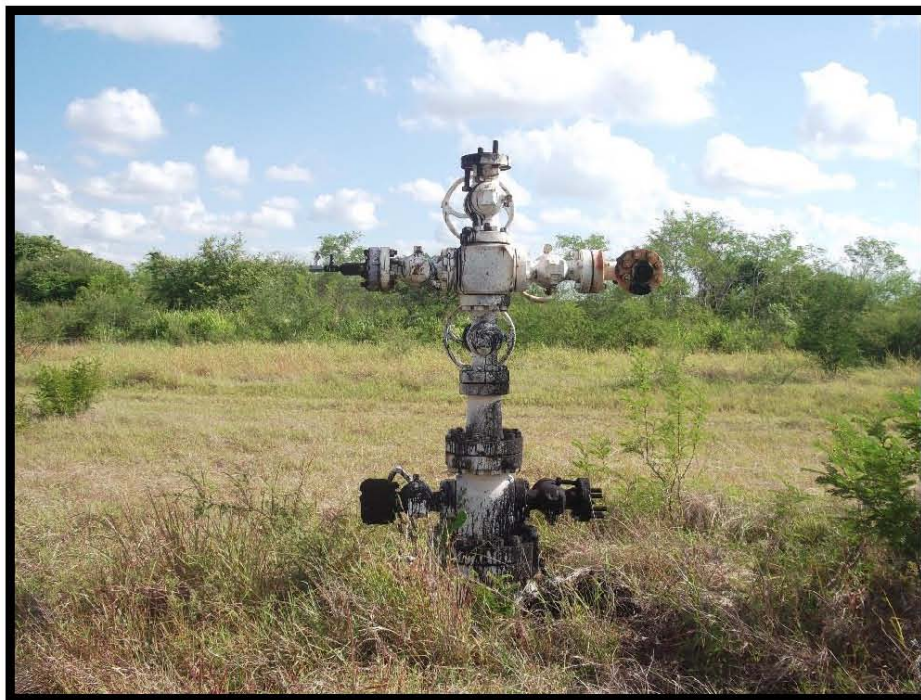
Fotografía 8.- Vista hacia el Norte del Pozo Barcodón 159.

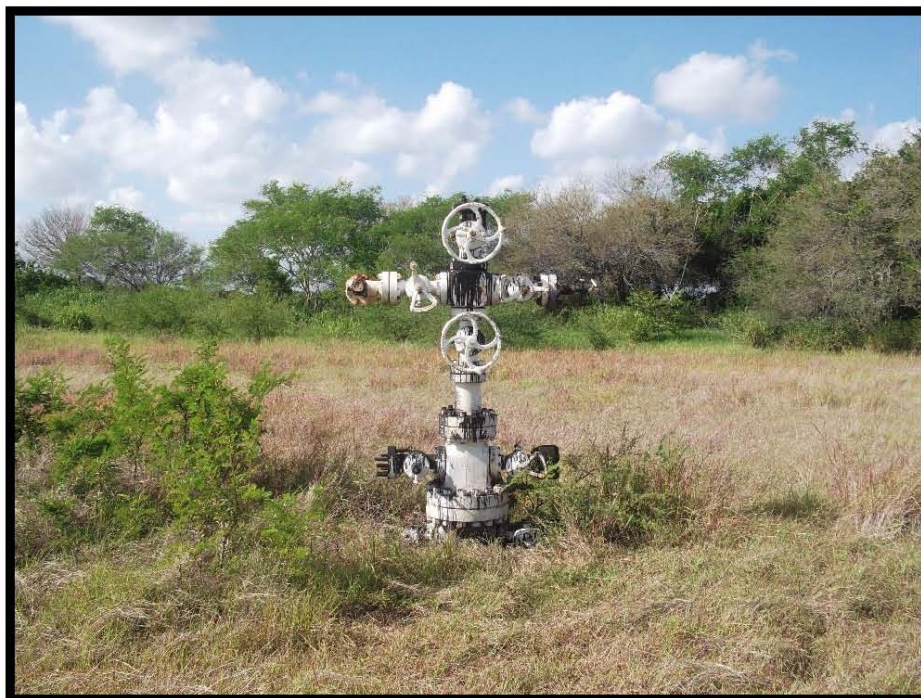
Fotografía 9.- Vista hacia el Sur del Pozo Barcodón 159.

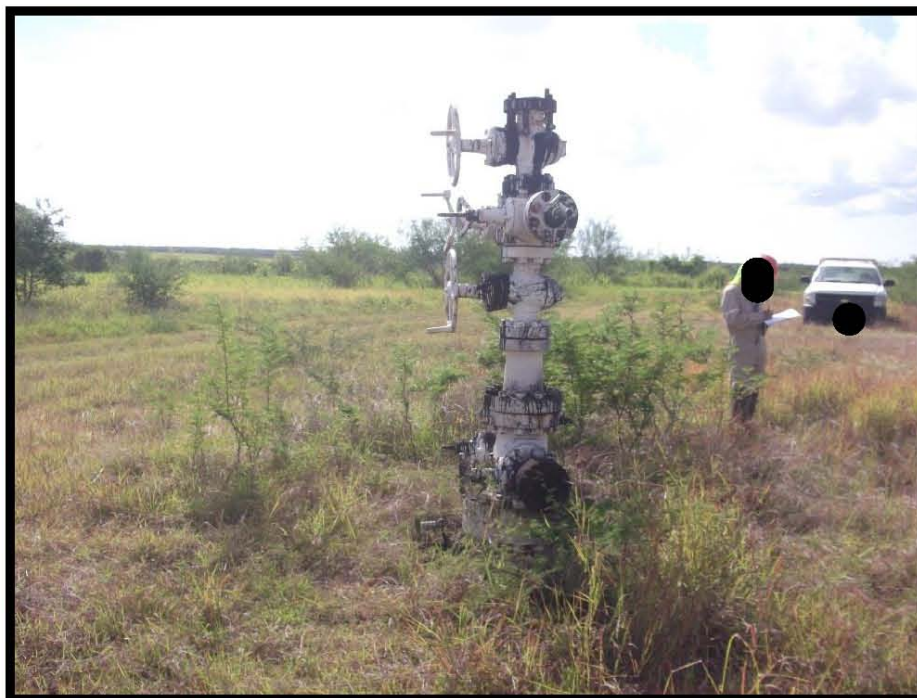
Fotografía 10.- Vista hacia el Este del Pozo Barcodón 159.

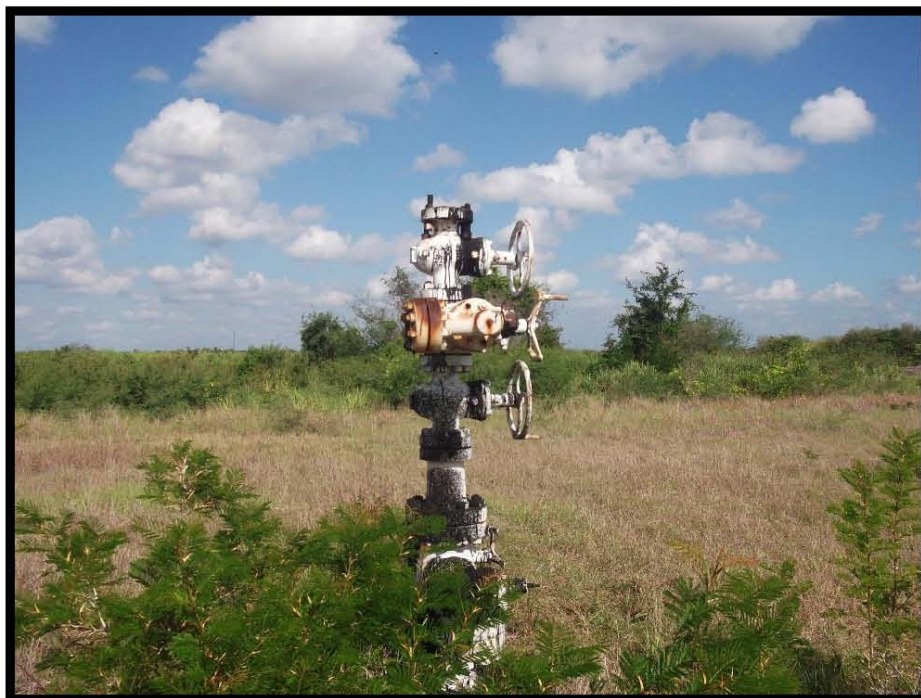
Fotografía 11.- Vista hacia el Oeste del Pozo Barcodón 159.

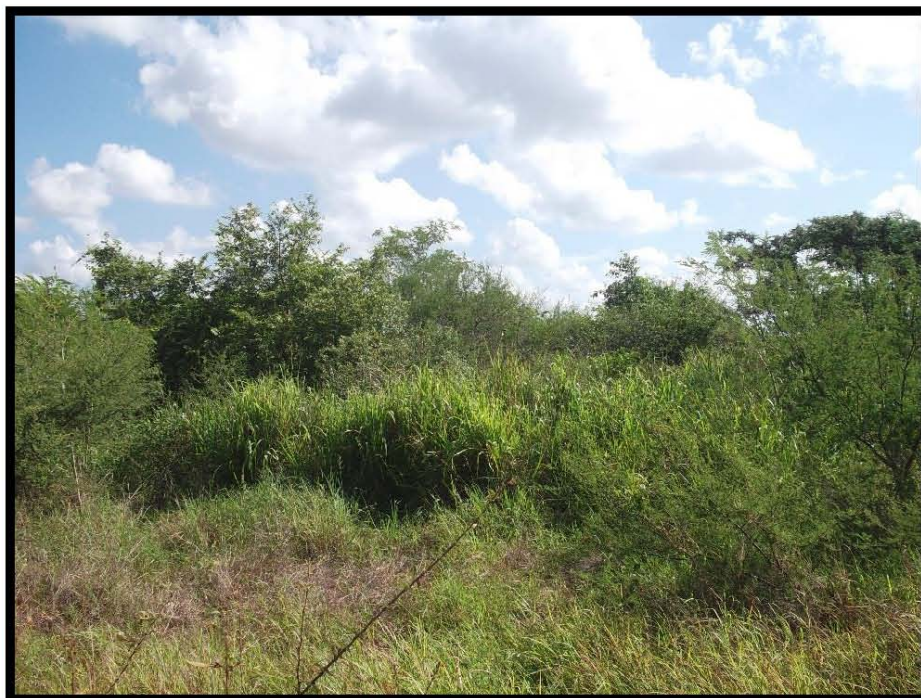
Fotografía 12.- Vegetación Norte.

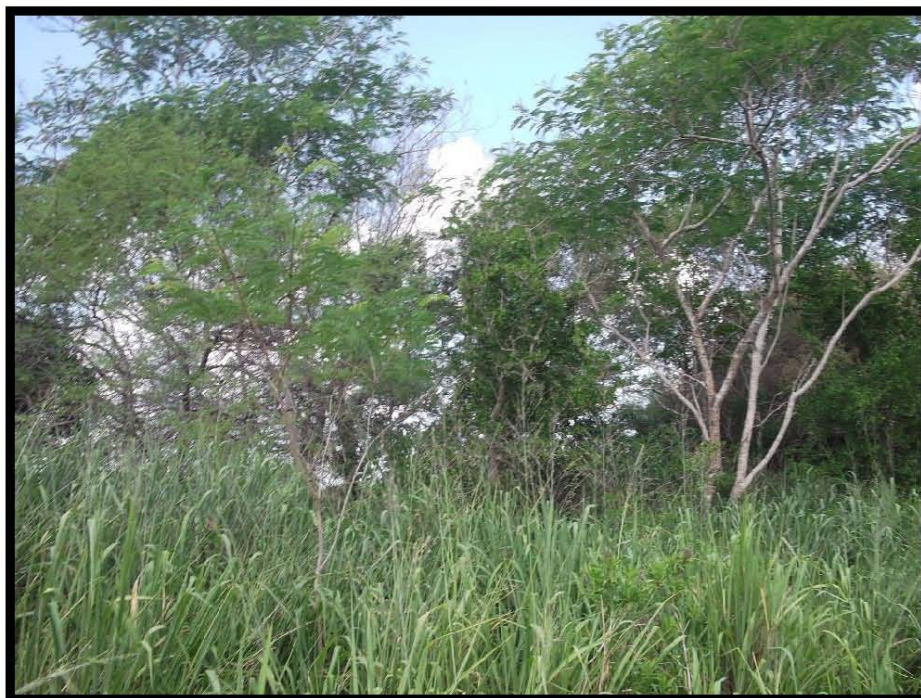
Fotografía 13.- Vegetación Sur.

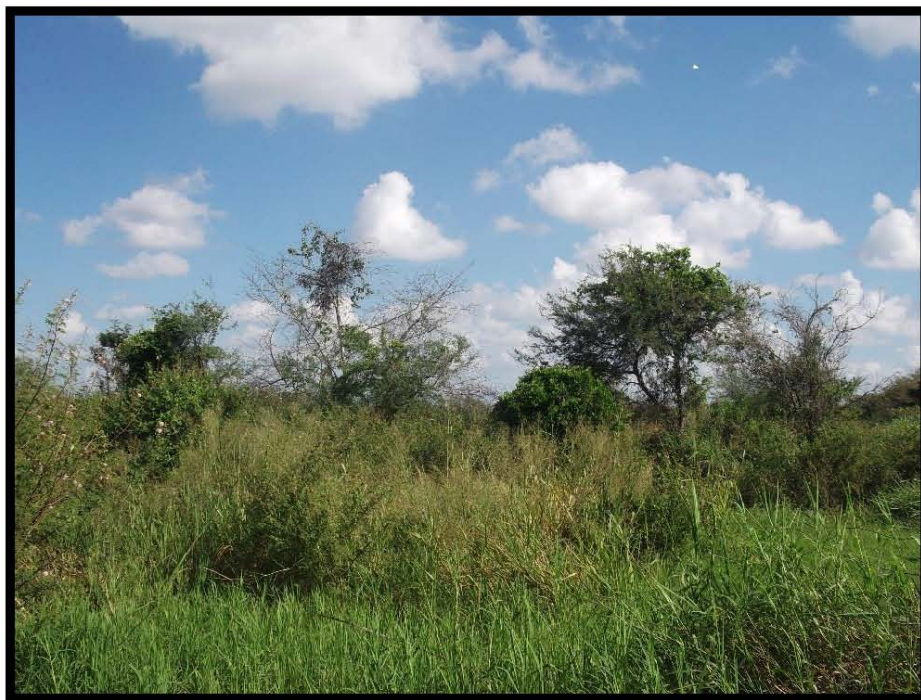
Fotografía 14.- Vegetación Este.

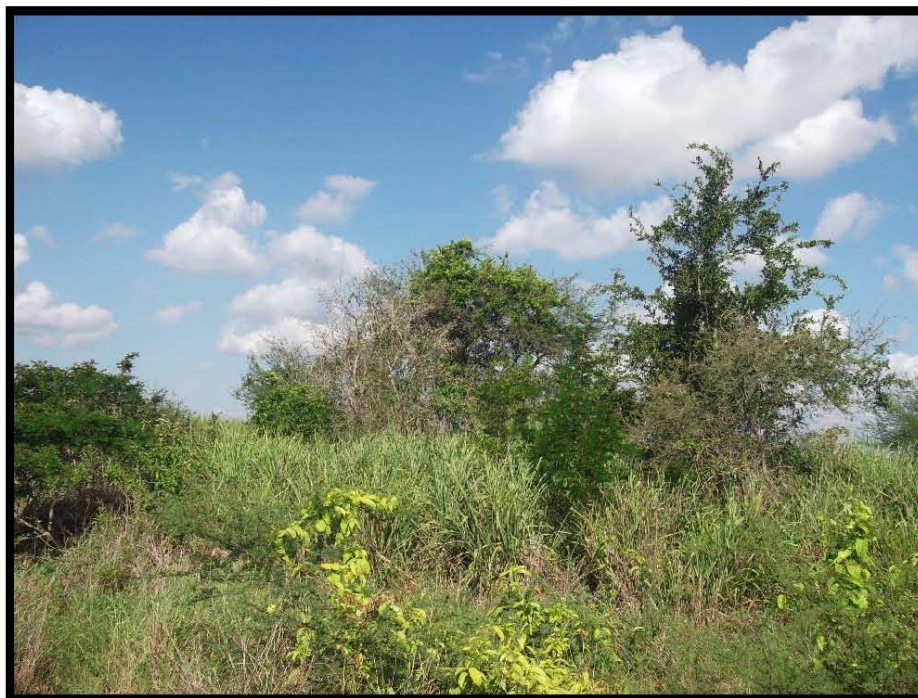
Fotografía 15.- Vegetación Oeste.

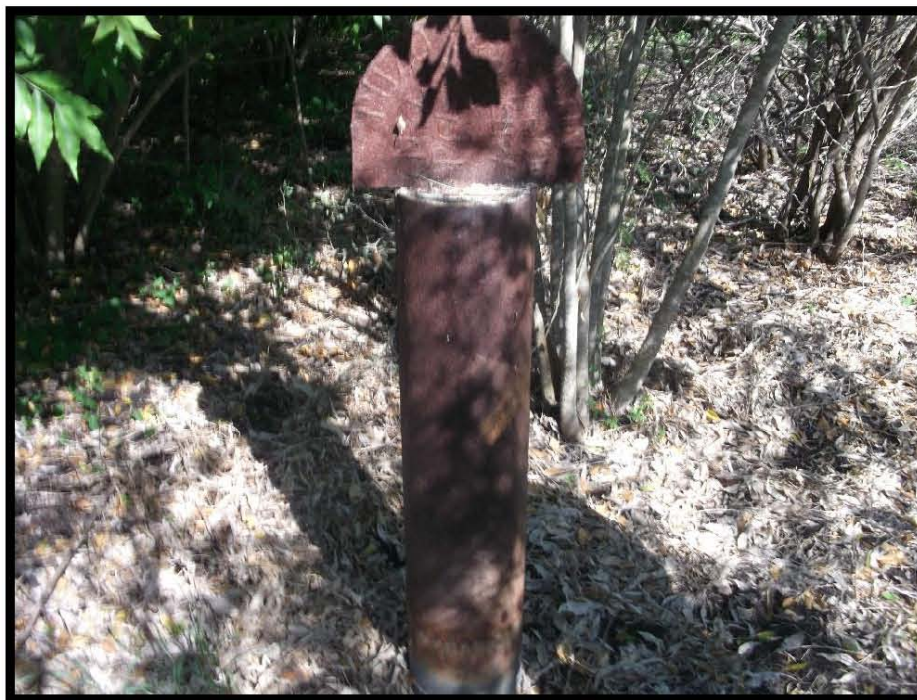
Fotografía 1.- El Pozo Barcodón 158 está ubicado en las coordenadas UTM WGS84 X: 605223Y: 2494792, en el Municipio de Altamira, Tamaulipas.

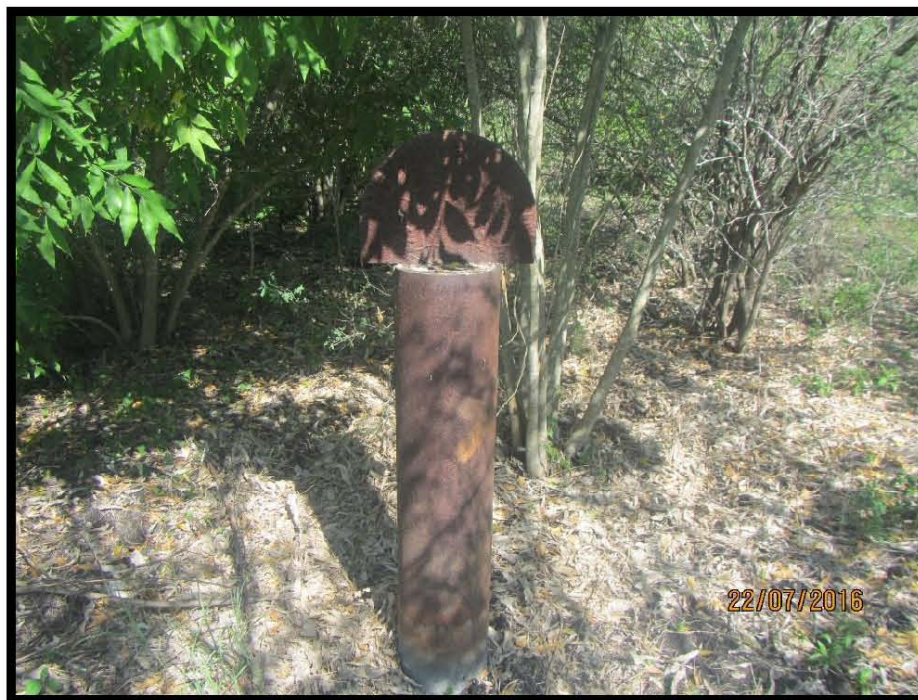
Fotografía 2.- No cuenta con camino de acceso al Pozo, no cuenta con barandal de protección al Pozo, plancha de concreto y manómetro.

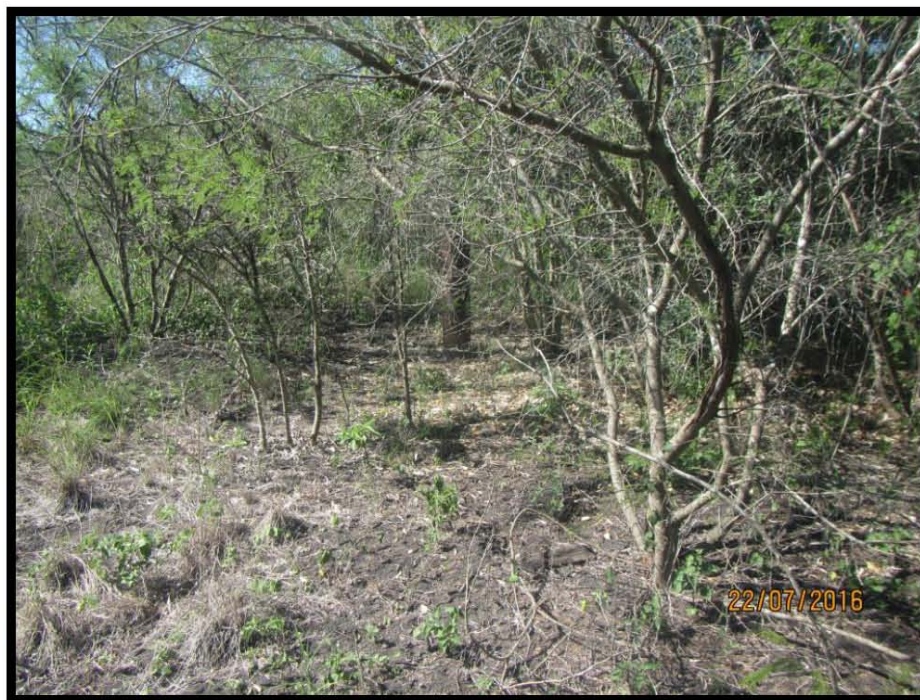
Fotografía 3.- Vista general del cuadro de maniobras, falta de mantenimiento, vegetación densa.

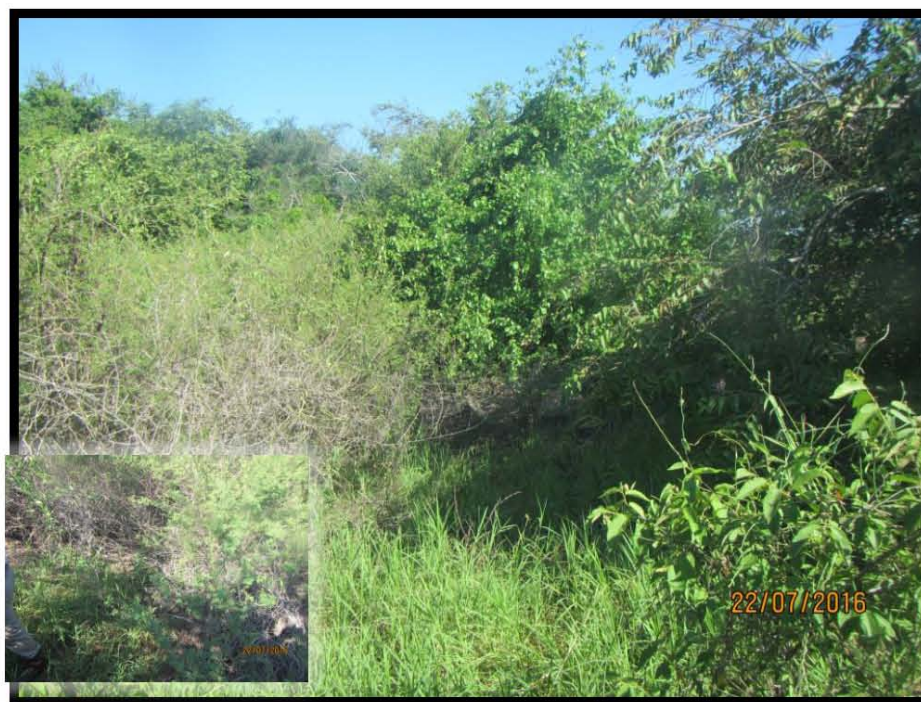
Fotografía 4.- Posible presa de quema X: 605193 Y: 2494770.

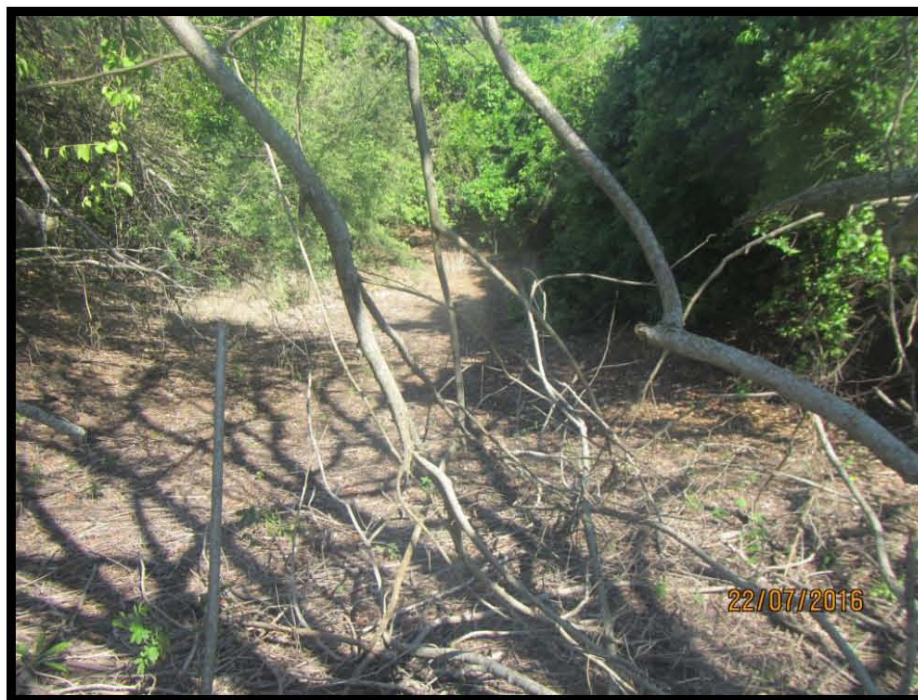
Fotografía 5.- Posible presa de quema X: 605195 Y: 2494794

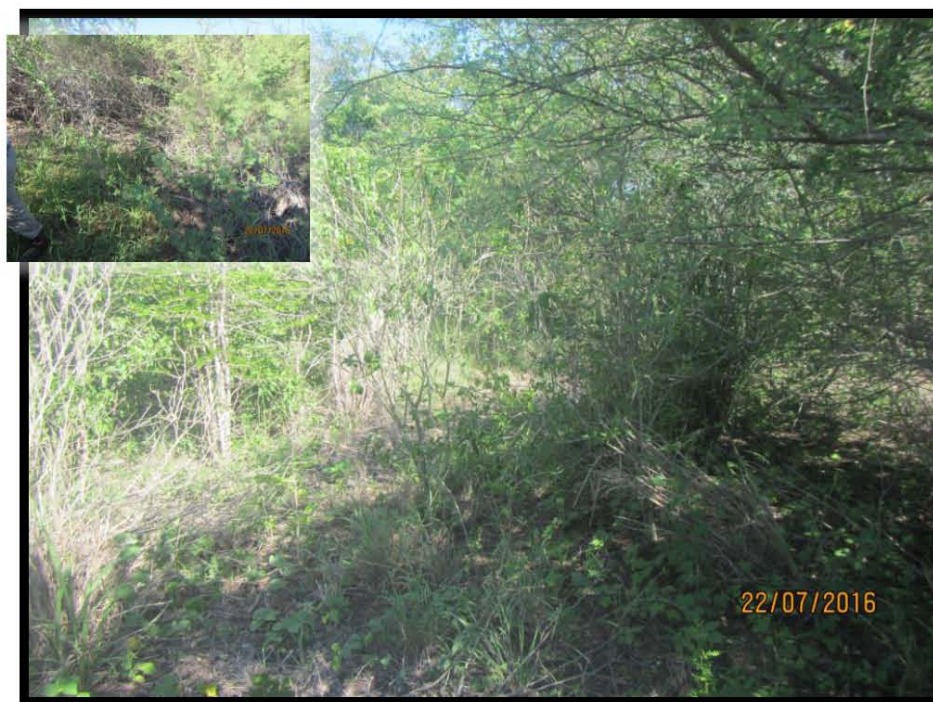
Fotografía 5.- Pozo taponado rodeado de vegetación densa.

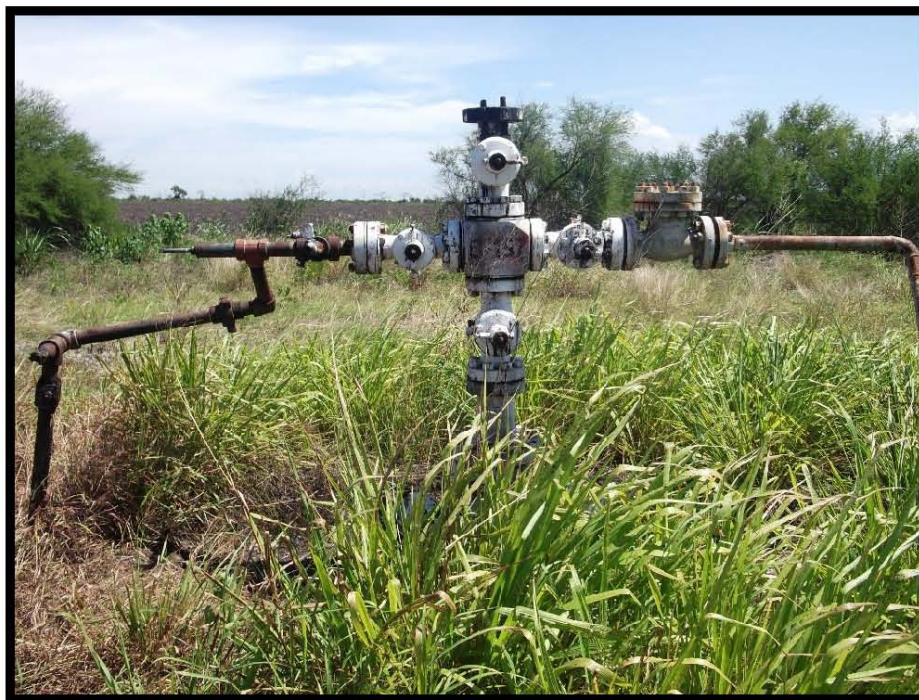
Fotografía 1.- El Pozo Barcodón 157 está ubicado en las coordenadas UTM WGS84 X: 605569 Y: 2494995, en el municipio de Altamira, Tamaulipas.

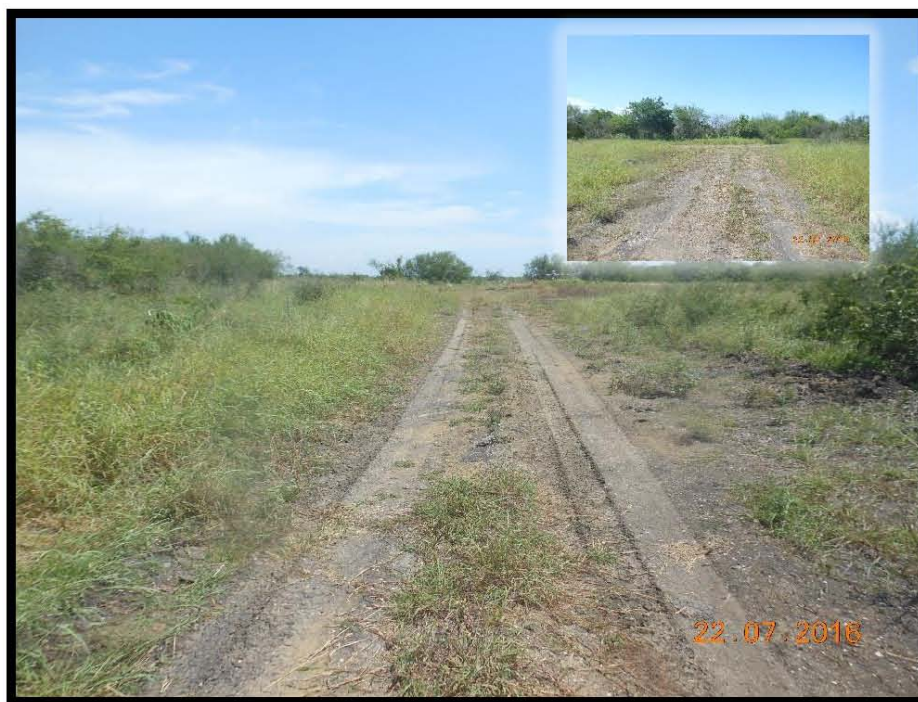
Fotografía 2.- No cuenta: con portón de acceso, con señalamientos en acceso al pozo, con guardaganado, falta de señalización de límite de velocidad en camino de acceso.

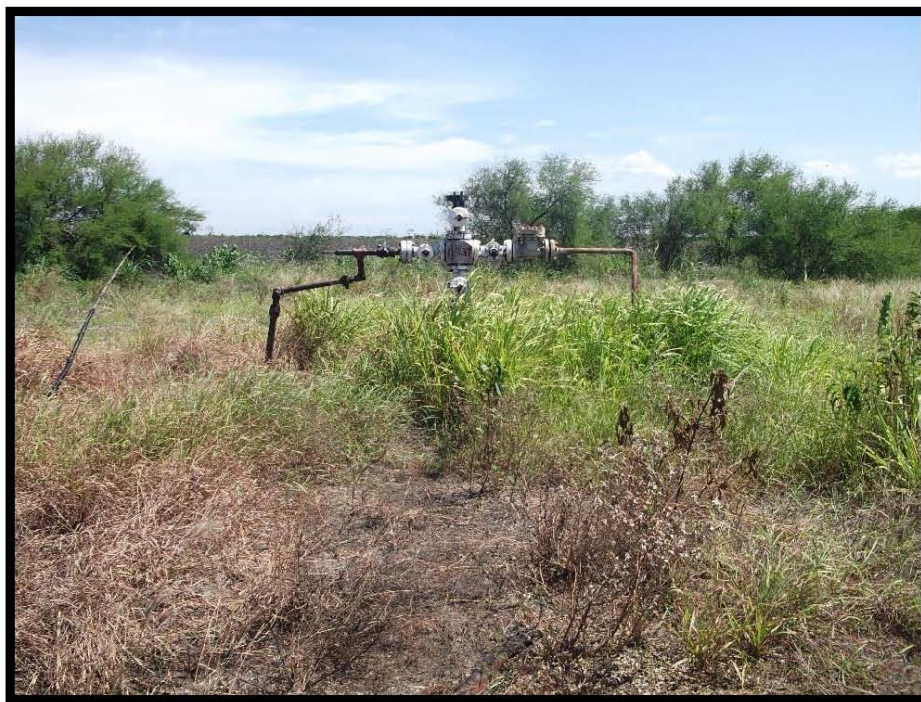
Fotografía 3.- Vista general del cuadro de maniobras, falta de mantenimiento y cercado perimetral, vegetación dentro del cuadro de maniobras.

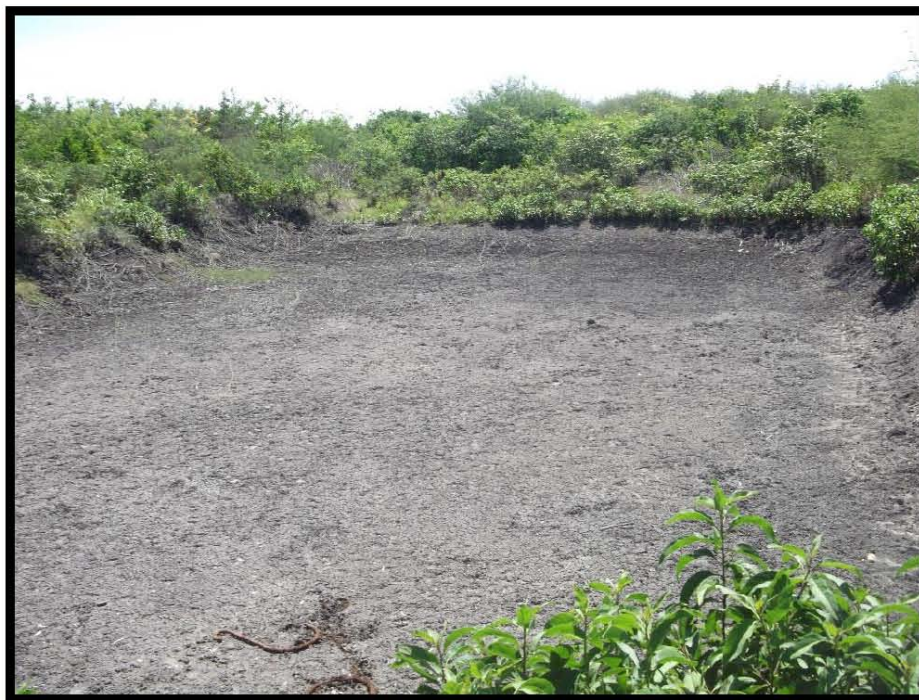
Fotografía 8.- Posible presa de quema hacia el suroeste del cuadro de maniobras
X- 605538 Y- 2494996.

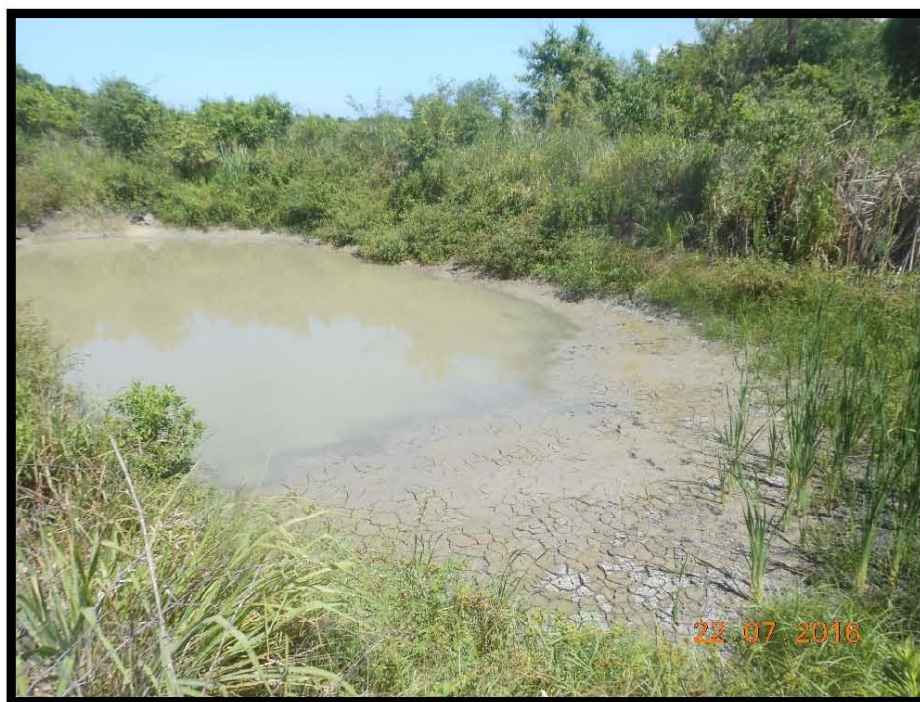
Fotografía 9.- Posible presa de quema hacia el Noreste del cuadro de maniobras
X- 605603 Y- 2495042.

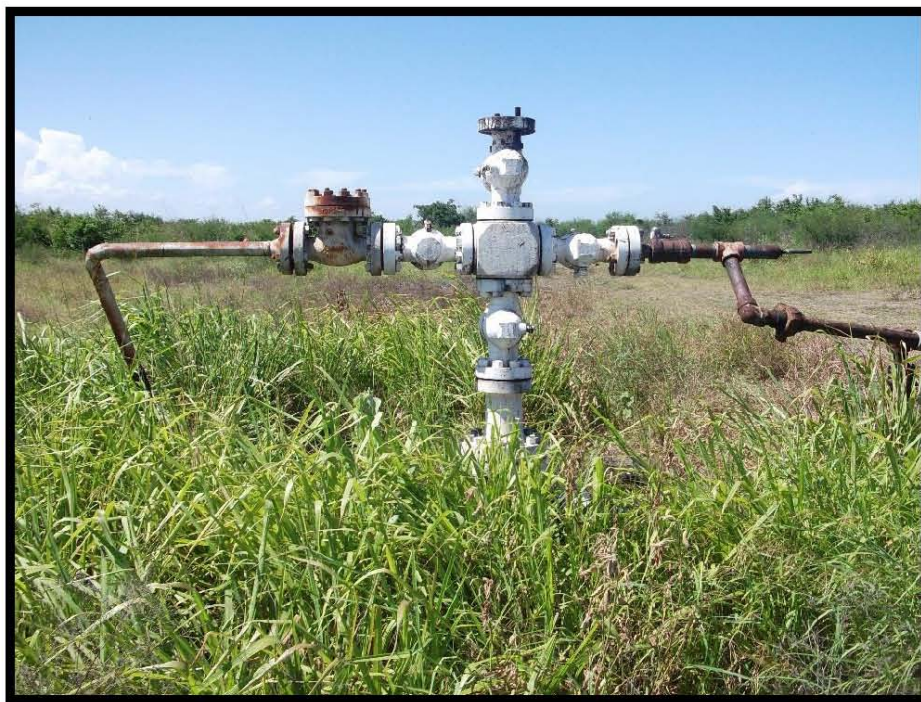
Fotografía 10.- Vista hacia el Norte del Pozo Barcodón 157.

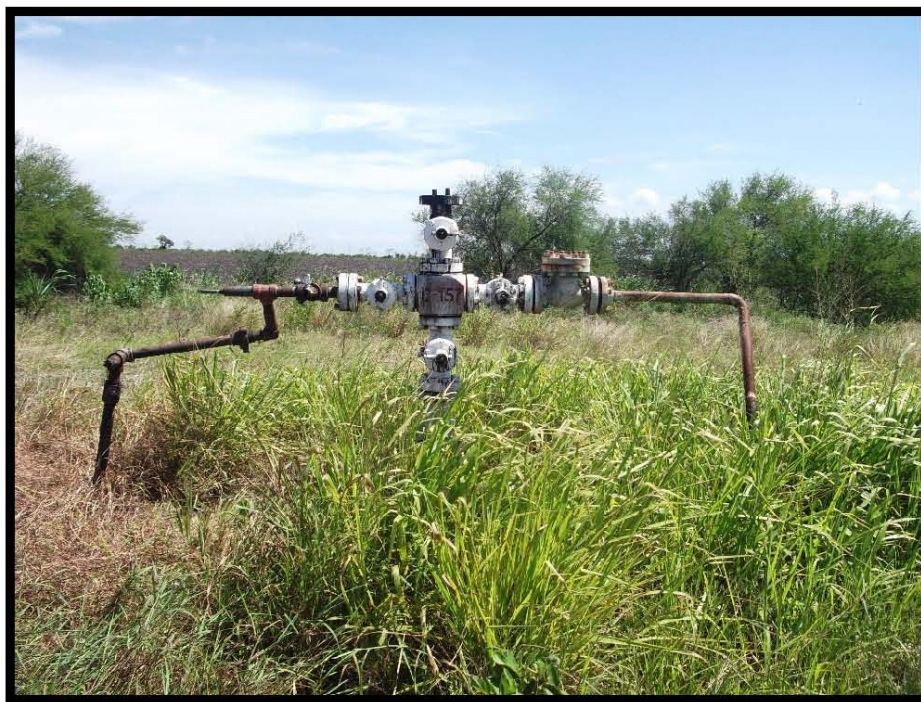
Fotografía 11.- Vista hacia el Sur del Pozo Barcodón 157.

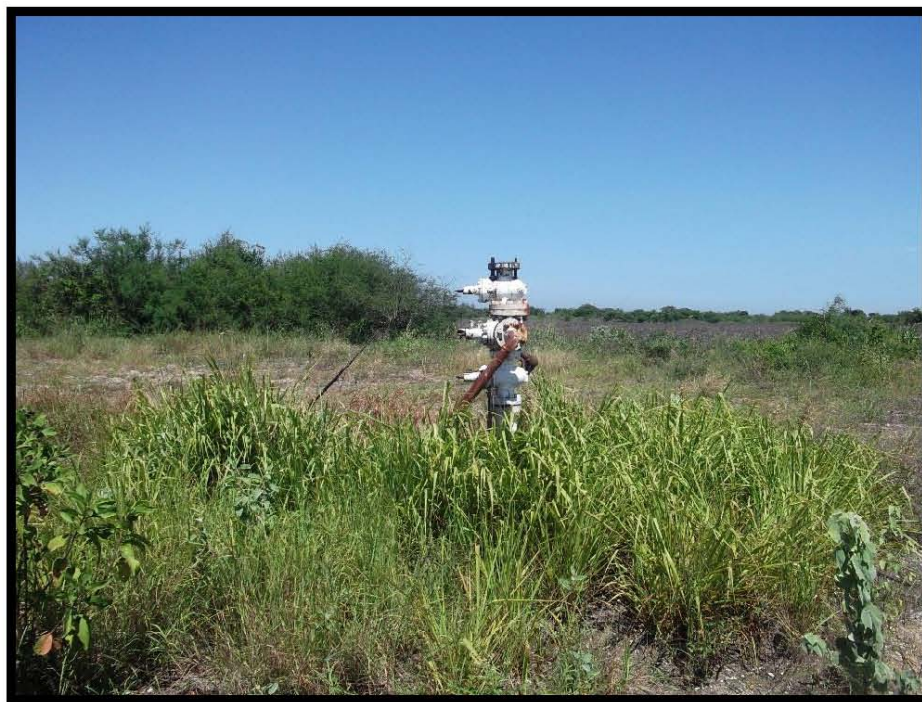
Fotografía 12.- Vista hacia el Este del Pozo Barcodón 157.

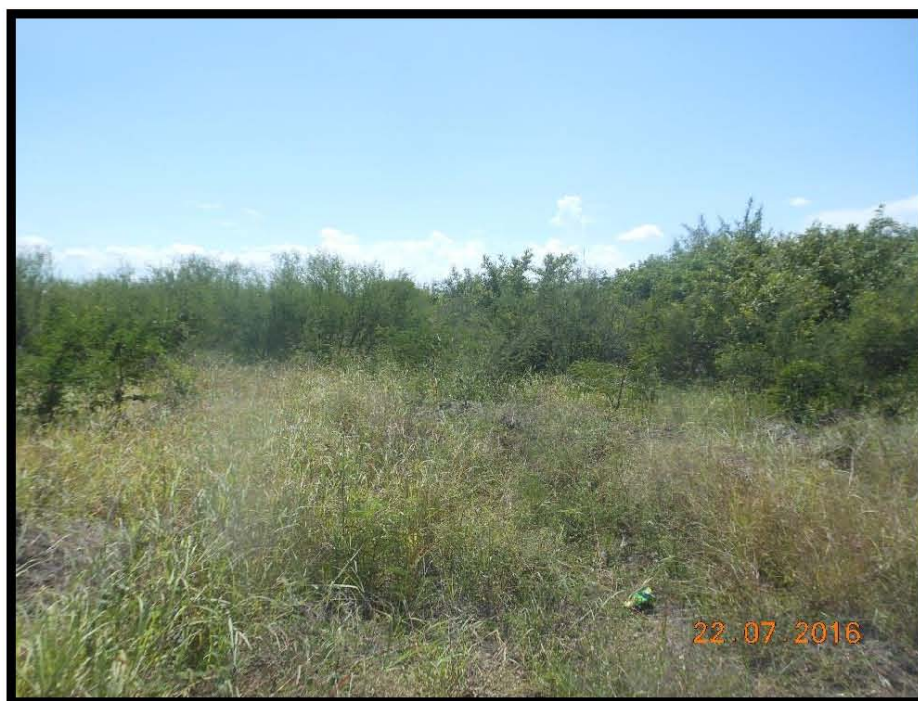
Fotografía 14.- Vegetación Norte.
