EVIDENCIA FOTOGRÁFICA DE LA SUPERVISIÓN EN CAMPO DEL POZO BARCO 101 DEL ÁREA CONTRACTUAL BARCODÓN

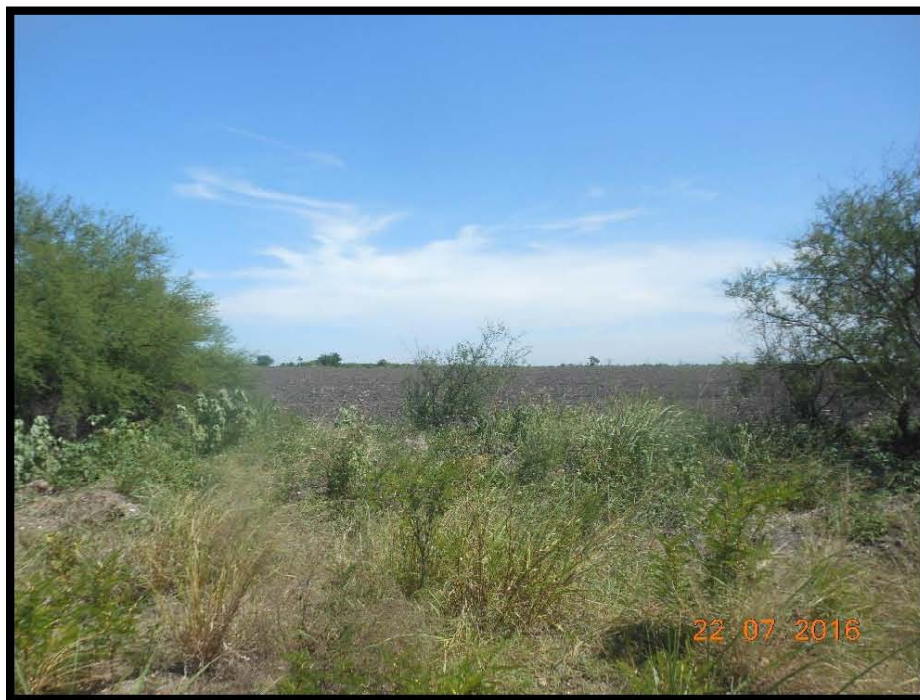
Fotografía 15.- Vegetación Sur.

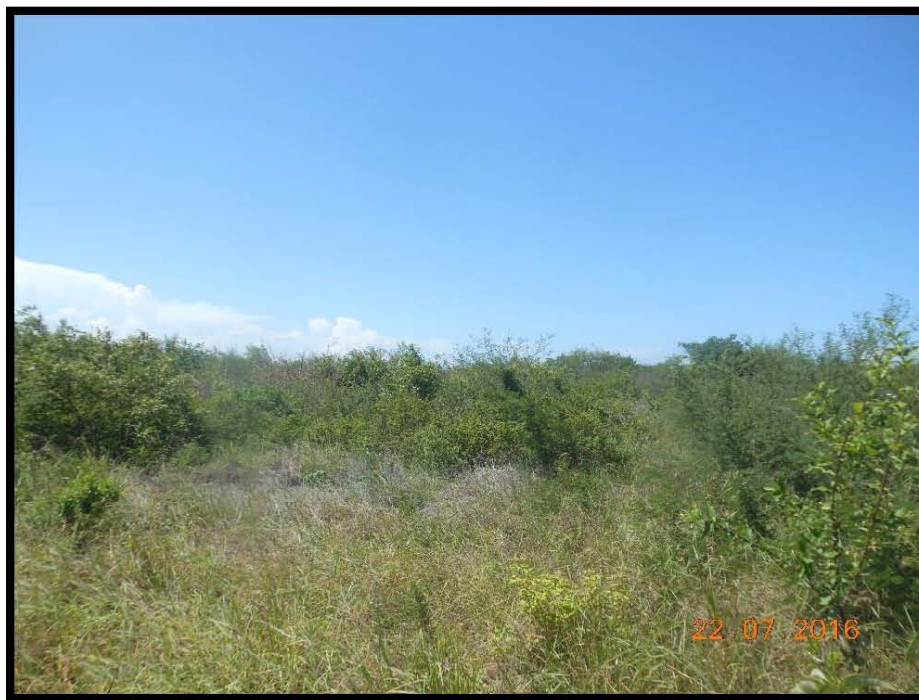
Fotografía 16.- Vegetación Este.

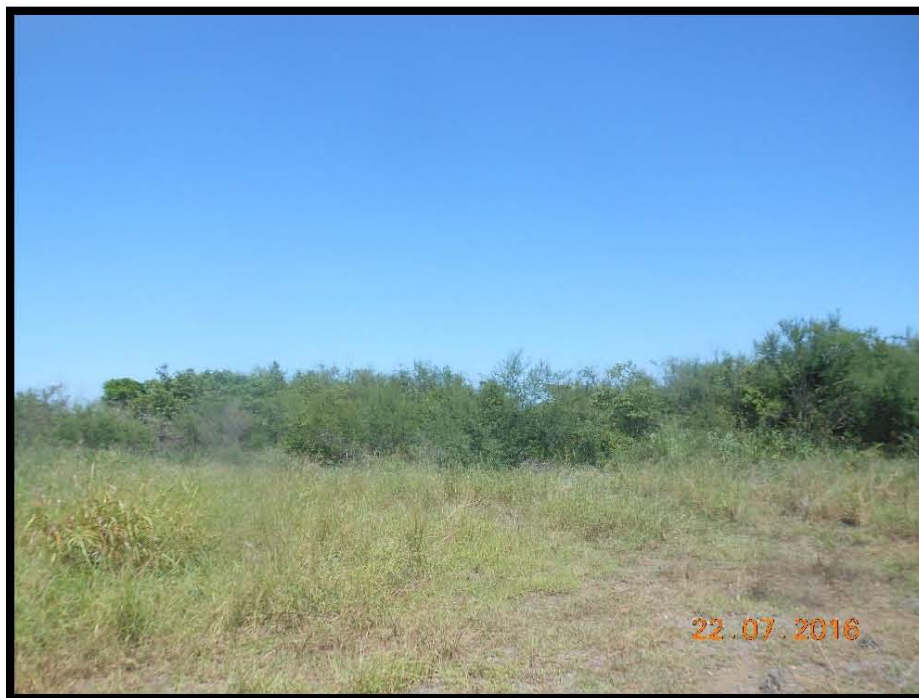
Fotografía 17.- Vegetación Oeste.

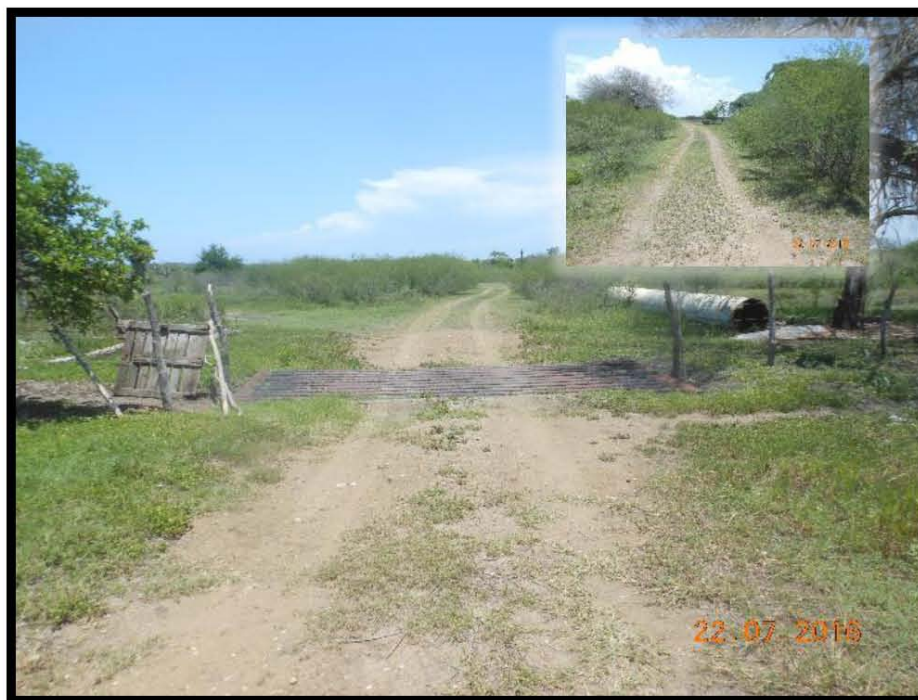
Fotografía 2.- No cuenta con portón de acceso, con señalamientos en acceso al Pozo, falta de señalización de límite de velocidad en camino de acceso.

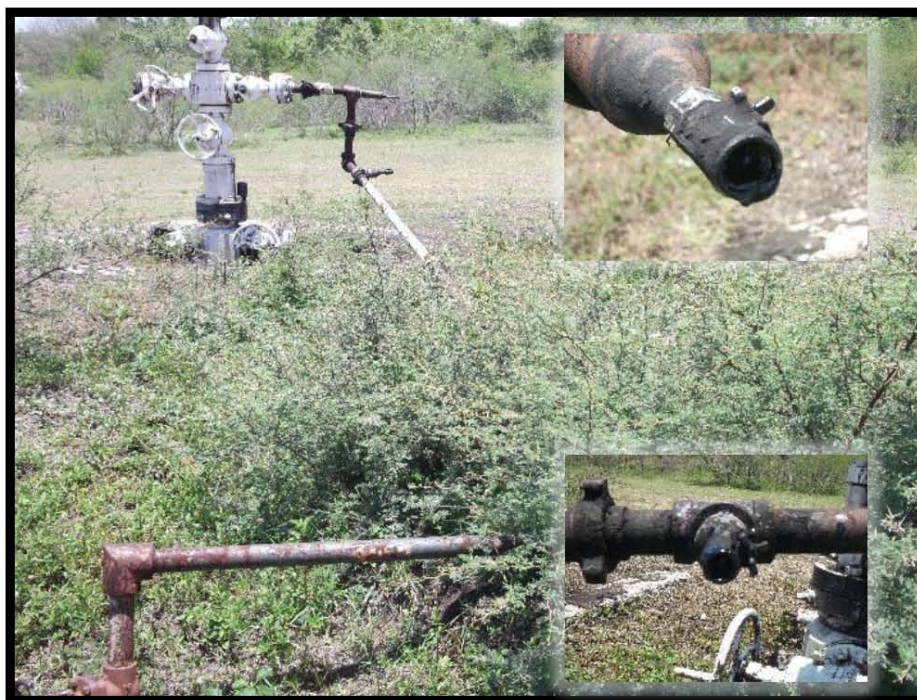
Fotografía 5.- Corrosión y manchas de hidrocarburo en bajante de producción, falta de tapones de $\frac{1}{2}$ " en válvula tipo aguja, de mochetas y abrazaderas, no cuenta con barandal de protección.

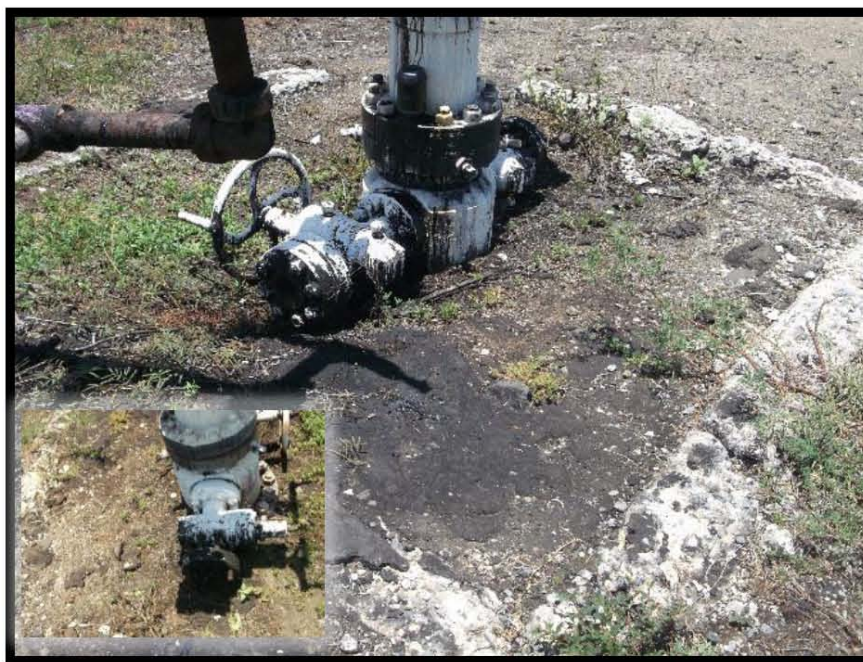
Fotografía 6.- Contrapozo azolvado, hidrocarburo intemperizado en periferia del árbol de válvulas, manchas de hidrocarburo en cabezal.

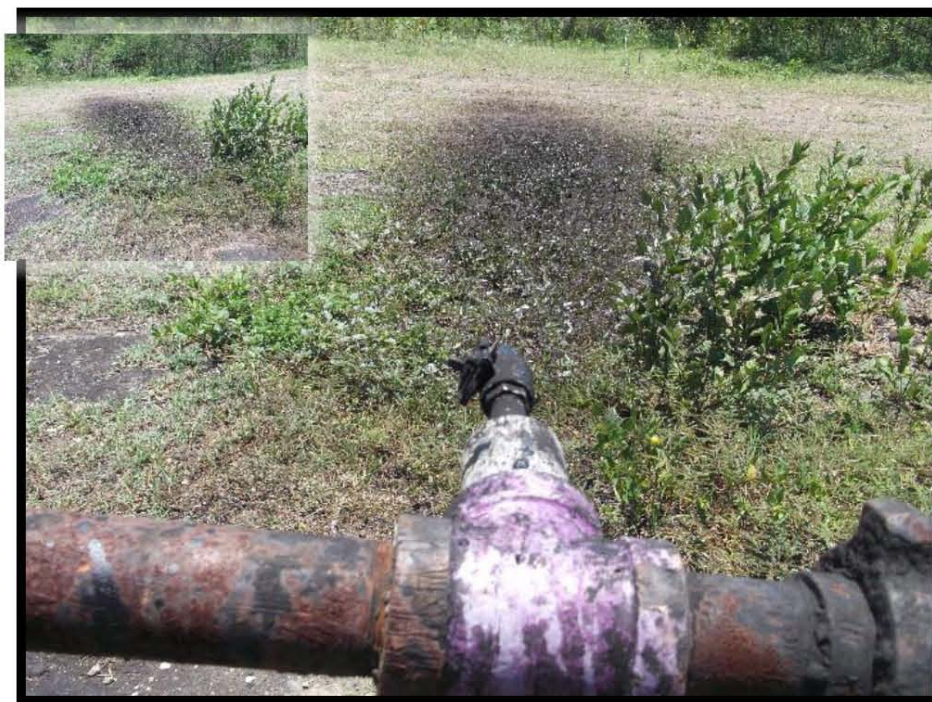
Fotografía 7.- Mancha de hidrocarburo a un costado de la bajante de producción.

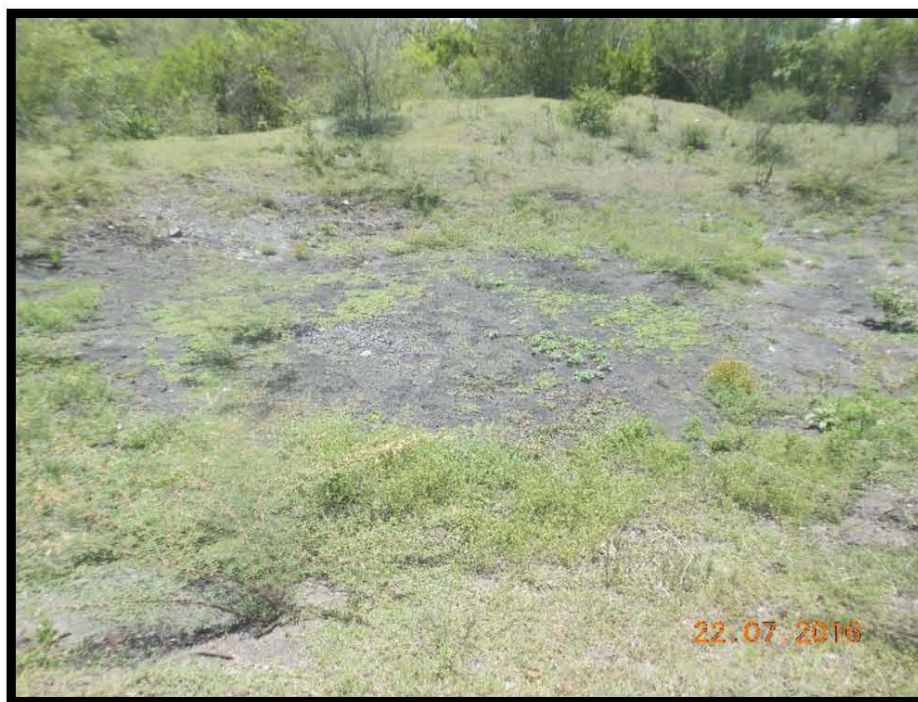
Fotografía 8.- Posible presa de quema al lado Noroeste del cuadro de maniobras: X- 606207 Y- 2495403.

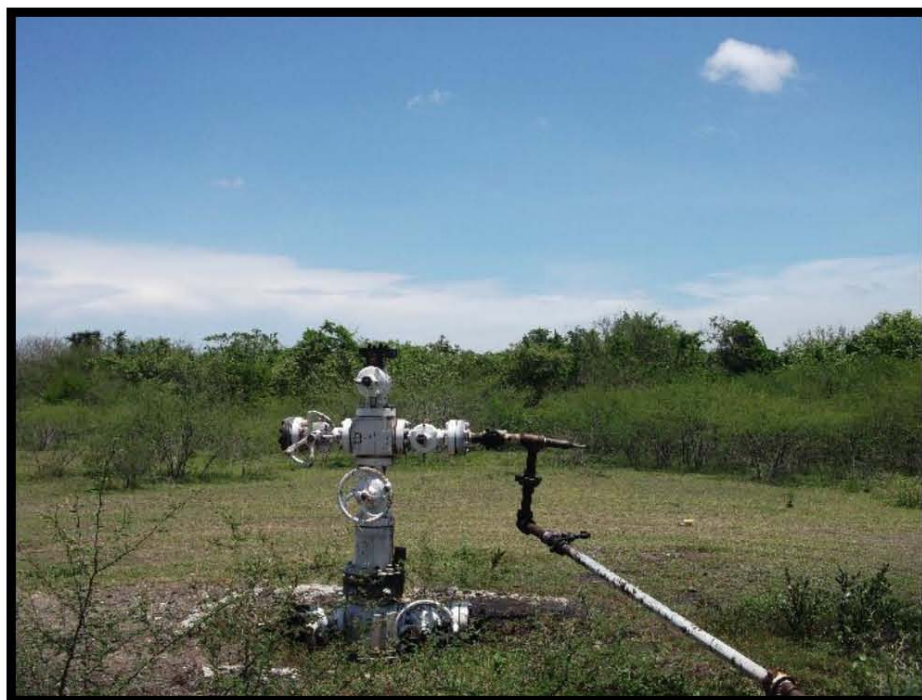
Fotografía 10.- Vista hacia el Sur del Pozo Barcodón 156.

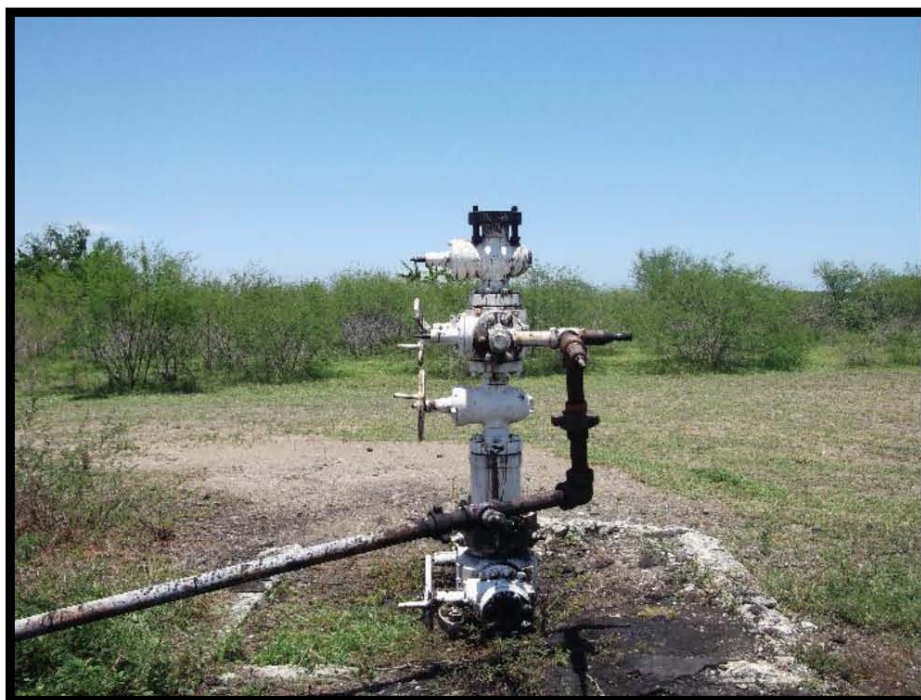
Fotografía 11.- Vista hacia el Este del Pozo Barcodón 156.

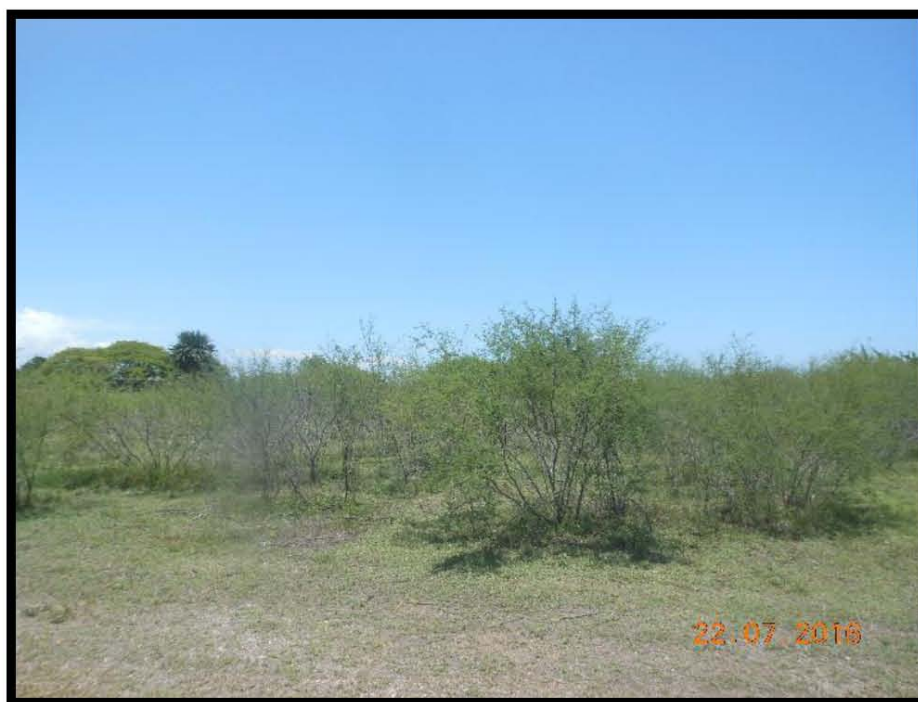
Fotografía 13.- Vegetación Norte.

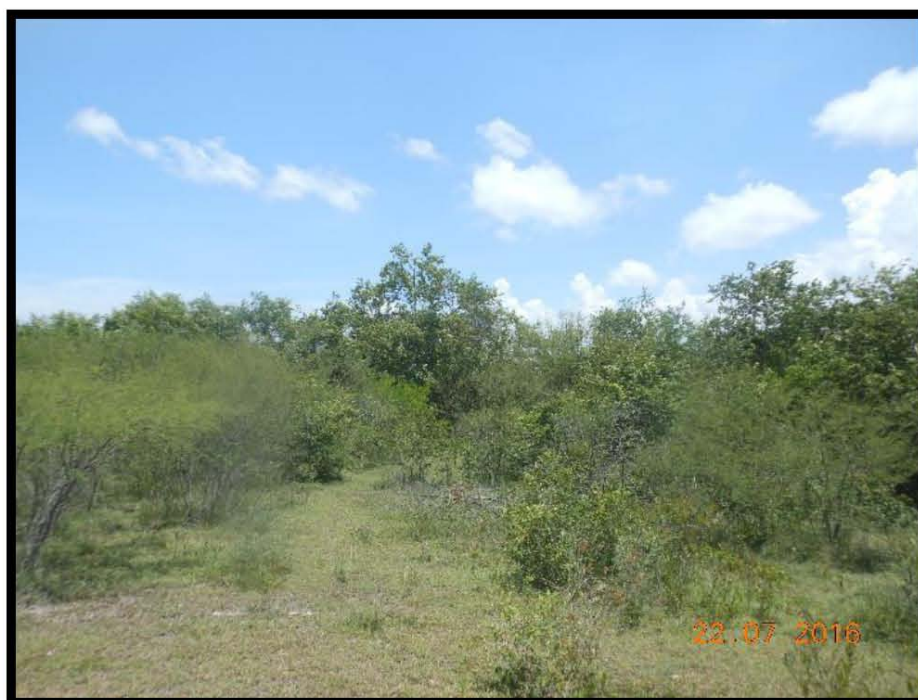
Fotografía 14.- Vegetación Sur.

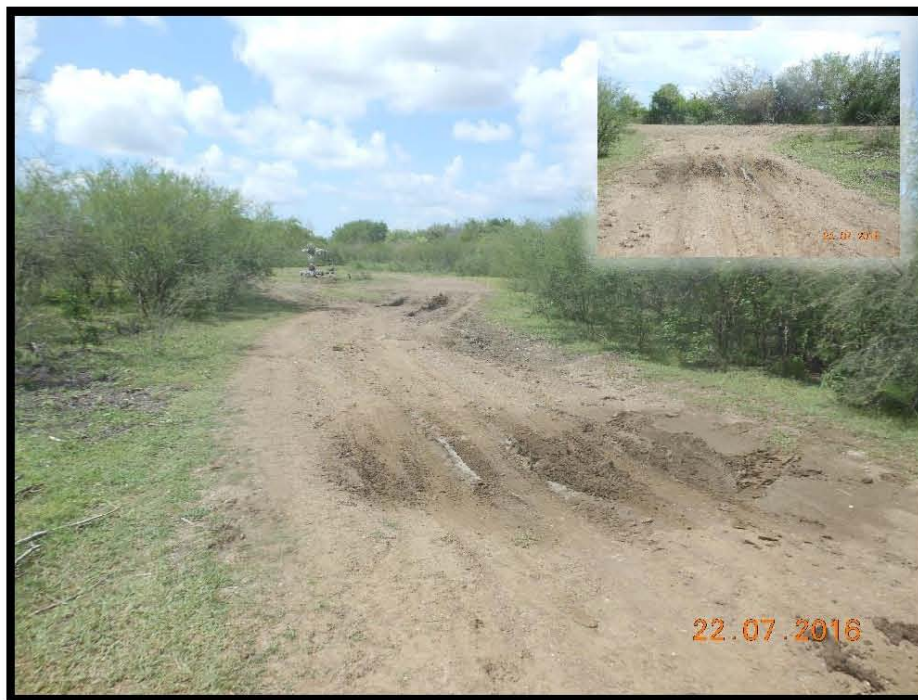
Fotografía 2.- No cuenta con guardaganado, portón de acceso, con señalamientos en acceso al Pozo, falta de señalización de límite de velocidad en camino de acceso.

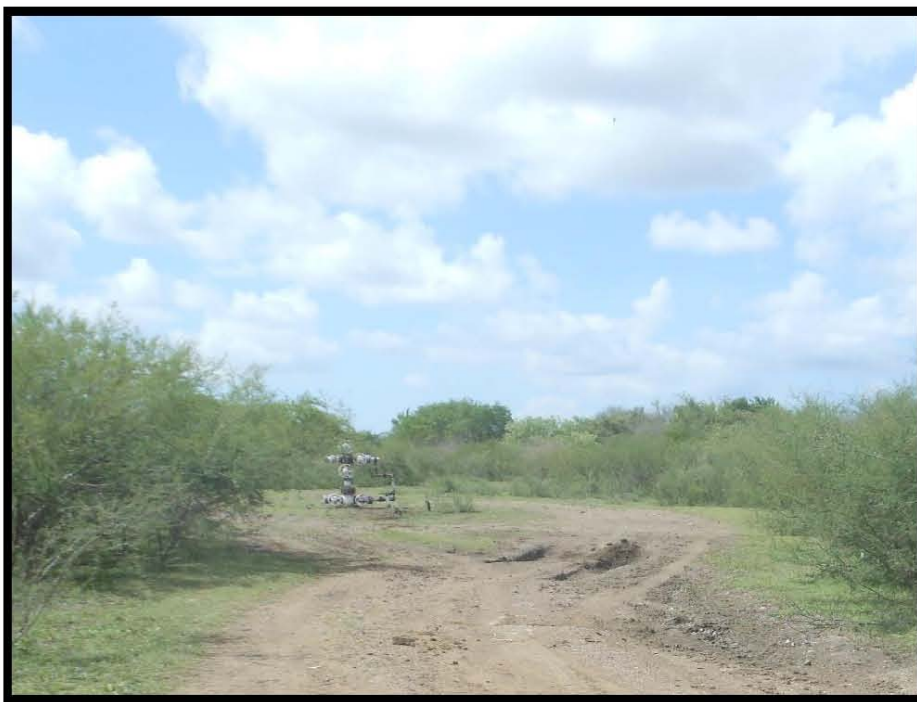
Fotografía 3.- Vista general del cuadro de maniobras, falta de mantenimiento y cercado perimetral, vegetación dentro del cuadro de maniobras.

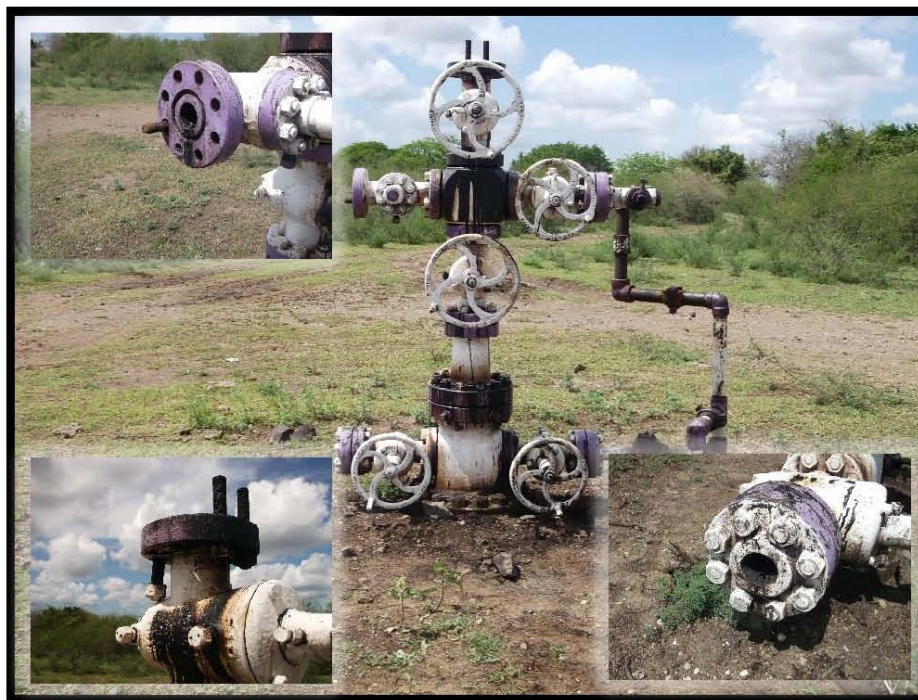
Fotografía 4.- Falta de: brida ciega y capuchón en válvula de sondeo, de brida ciega y volante en válvula lateral izquierda, de tapón roscado en válvula de tubería de revestimiento lado izquierdo, árbol de válvulas con manchas de hidrocarburo; no cuenta con barandal de protección al árbol de válvulas, falta de rotulación de nombre del Pozo.

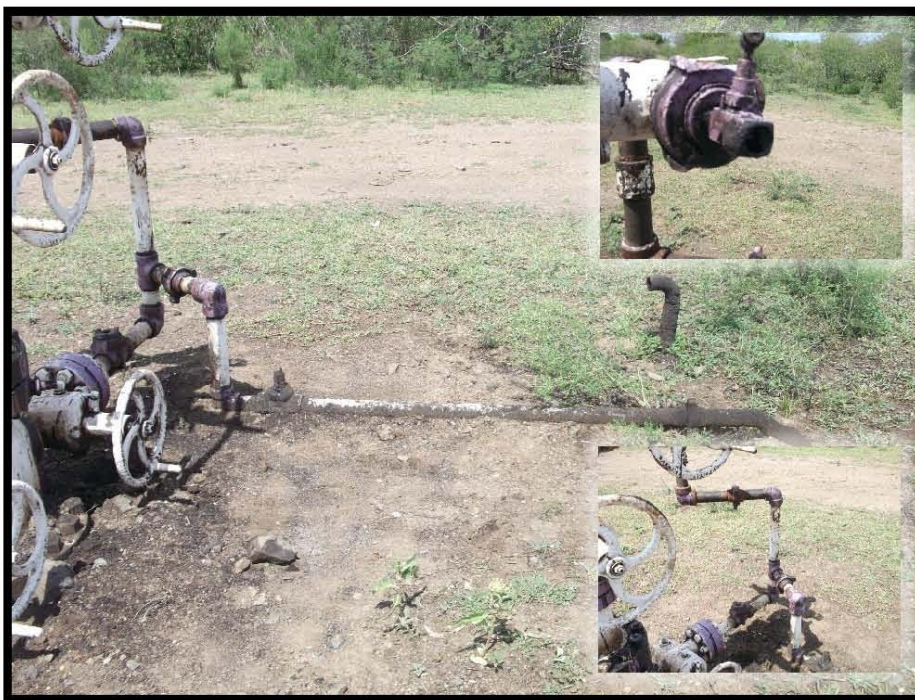
Fotografía 5.- Corrosión y manchas de hidrocarburo, falta de: tapón de 1/2 " en válvula tipo aguja, de mochetas y abrazaderas, no cuenta con barandal de protección en bajante de producción; tubería expuesta sin tapón a un costado de línea de recolección.

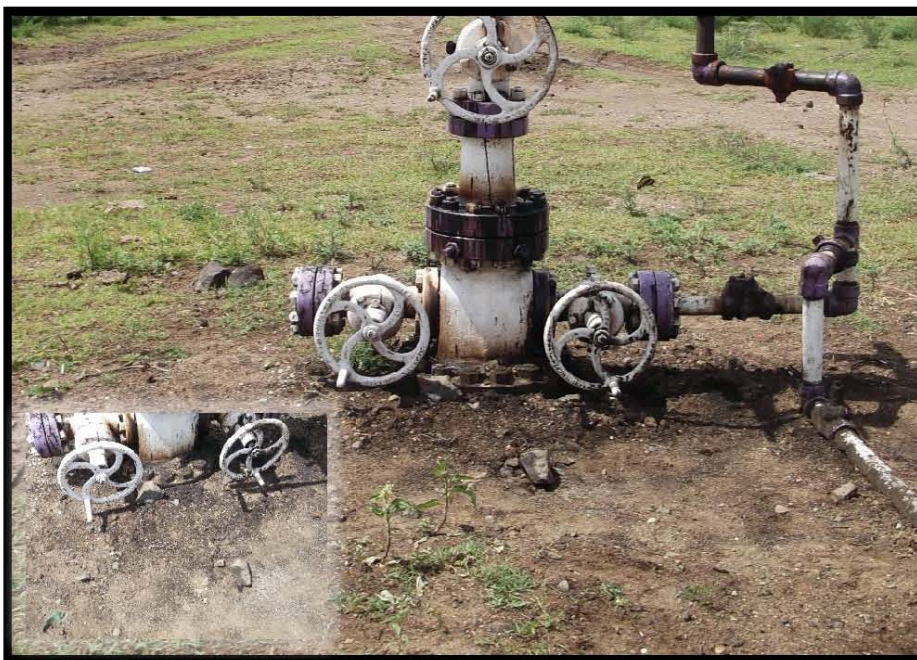
Fotografía 6.- No cuenta con contrapozo, hidrocarburo intemperizado en periferia del árbol de válvulas.

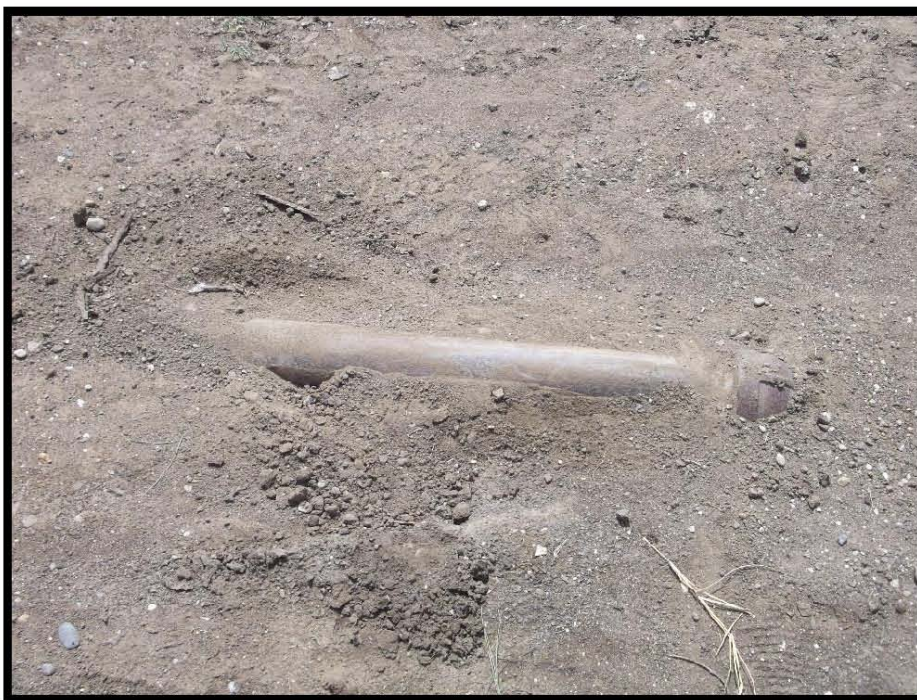
Fotografía 7.- Tubería expuesta al norte del árbol de válvulas X: 606254 Y: 2495824.

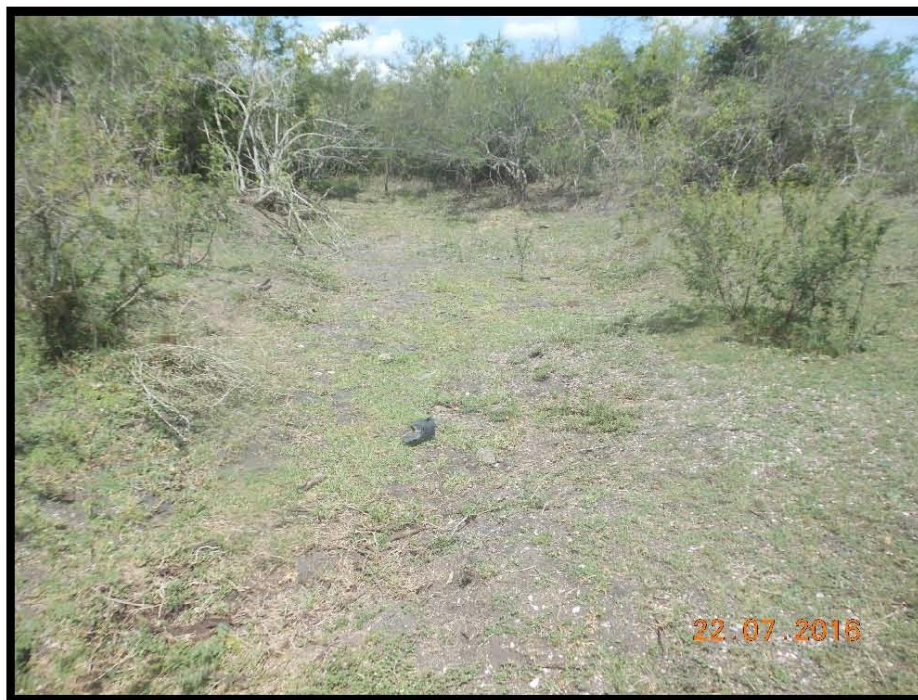
Fotografía 8.- Posible presa de quema al suroeste del cuadro de maniobras
X- 606227 Y- 2495774.

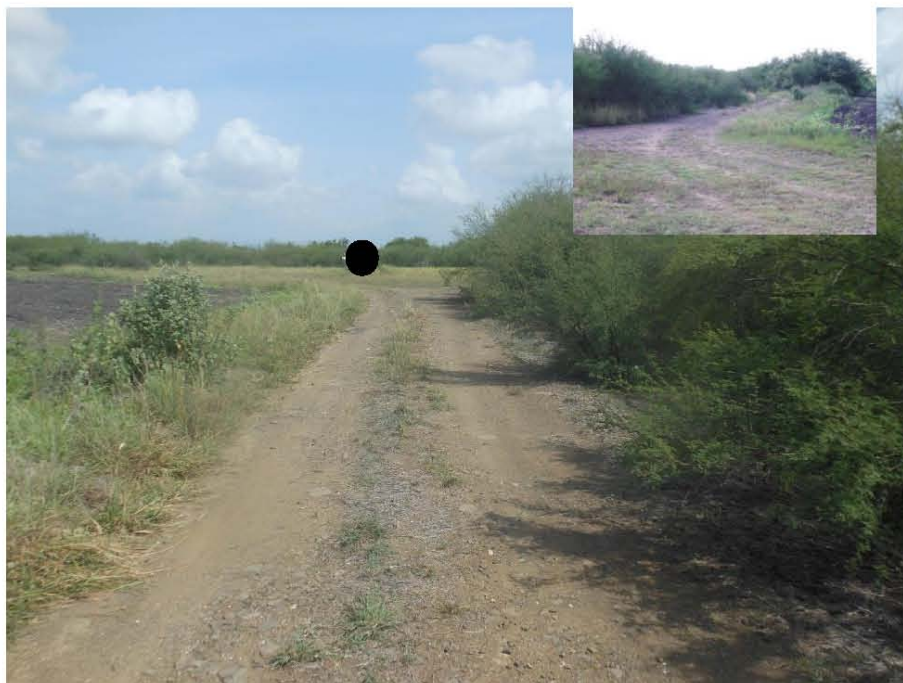
Fotografía 2.- No cuenta con guardaganado, portón de acceso, con señalamientos en acceso al pozo, falta de señalización de límite de velocidad en camino de acceso.

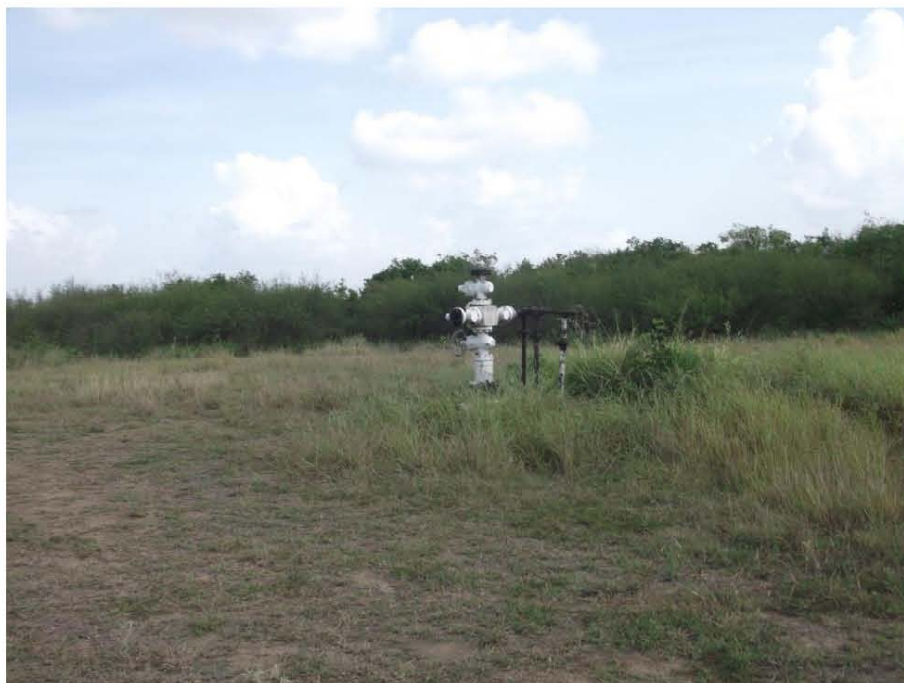
Fotografía 3.- Vista general del cuadro de maniobras, falta de mantenimiento y cercado perimetral, vegetación dentro del cuadro de maniobras.

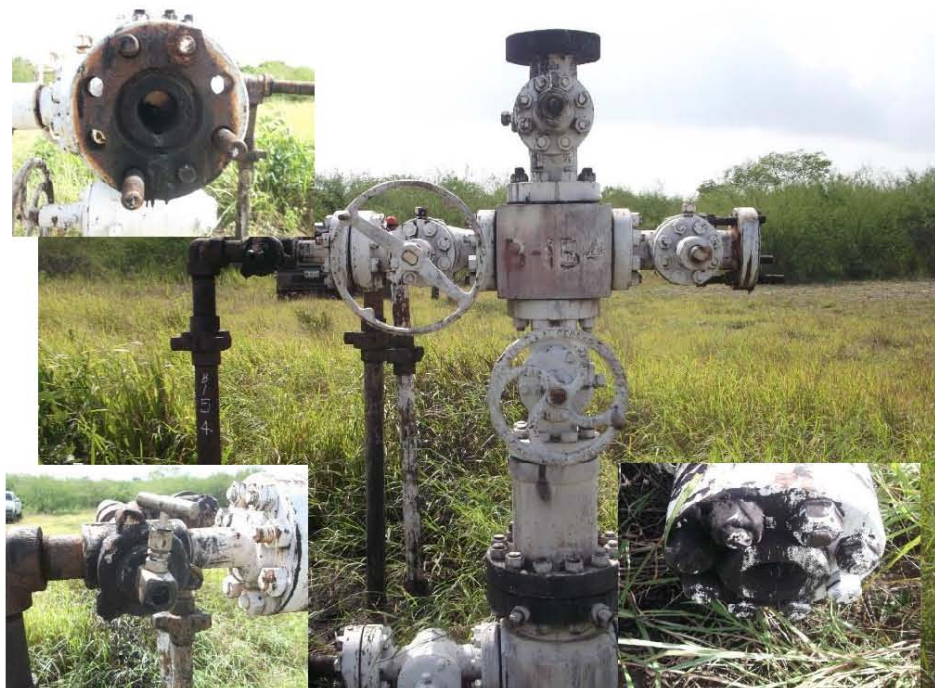
Fotografía 4.- Falta de brida ciega en válvula lateral derecha, brida y capuchón en válvula de sondeo, falta de tapón roscado en válvula de tubería de revestimiento, de tapones de ½" en válvulas tipo aguja, de volantes, falta de rotulación de nombre del pozo en árbol de válvulas.

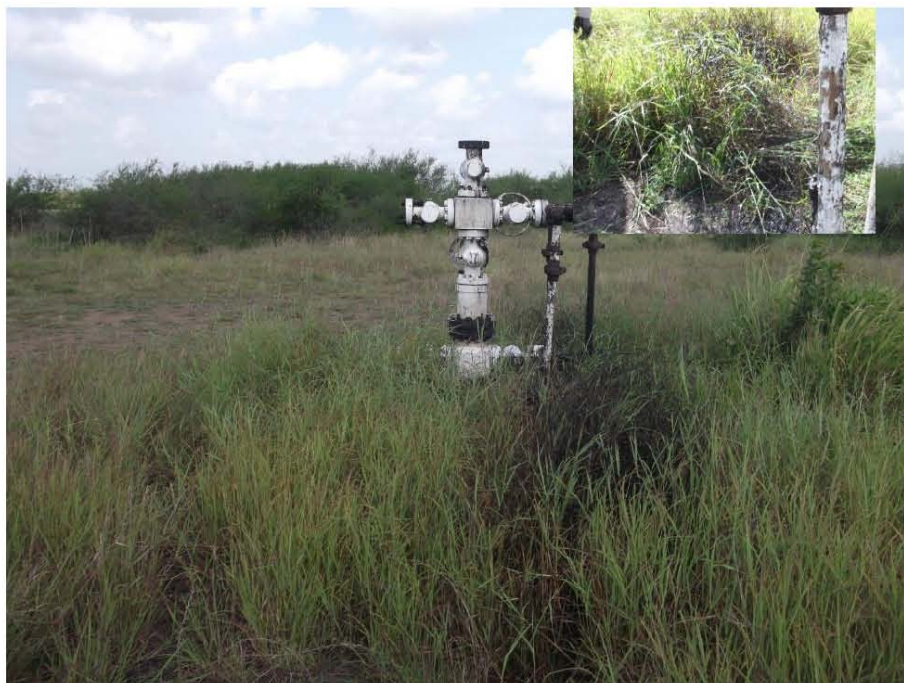
Fotografía 5.- Mancha de hidrocarburo en periferia del árbol de válvulas, falta de barandal de protección del pozo.

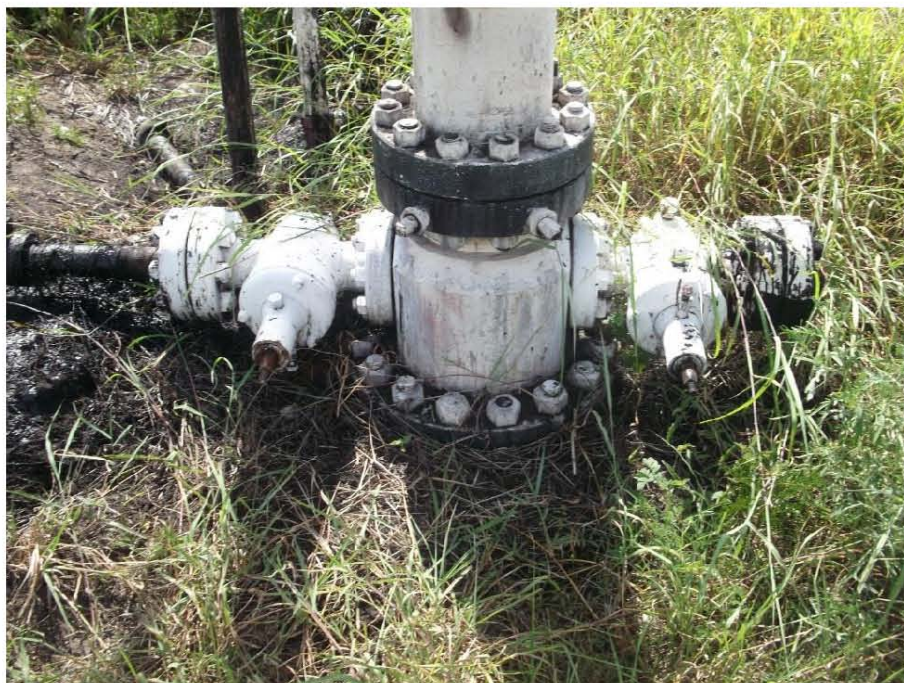
Fotografía 6.- No cuenta con contrapozo, falta de volantes, en árbol de válvulas.

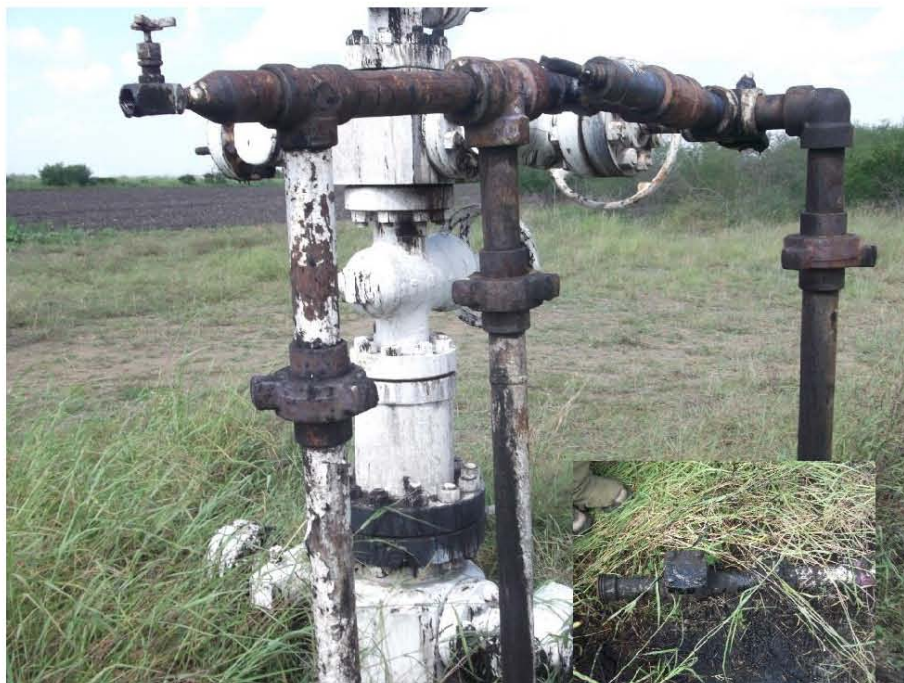
Fotografía 8.- Presencia de corrosión, falta de tapón de $\frac{1}{2}$ " en válvula tipo aguja, tapón roscado, en bajante de producción, falta de mochetas y abrazaderas.

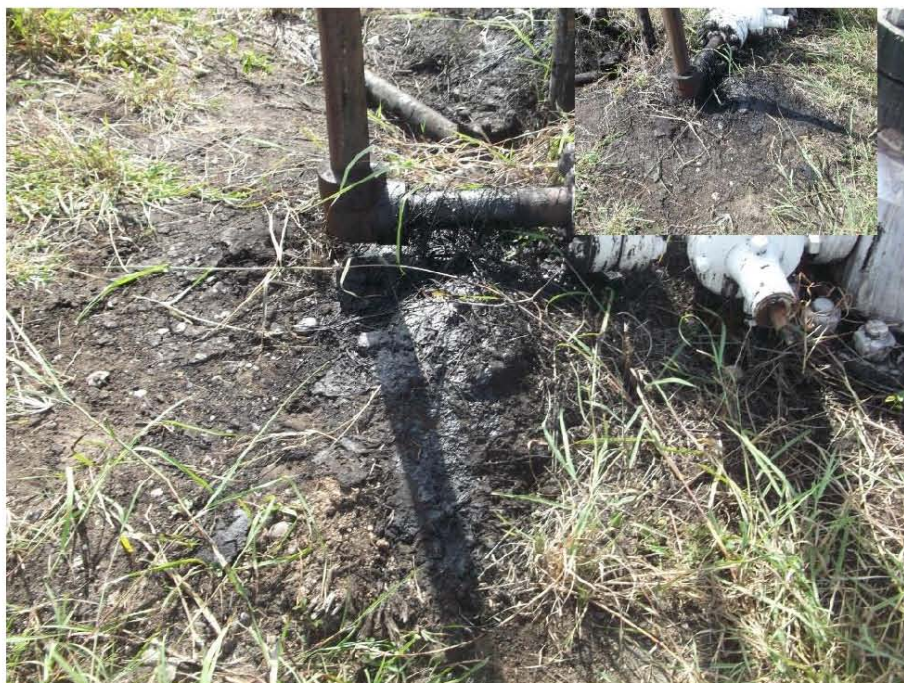
Fotografía 9.- Hidrocarburo intemperizado en periferia del árbol de válvulas.

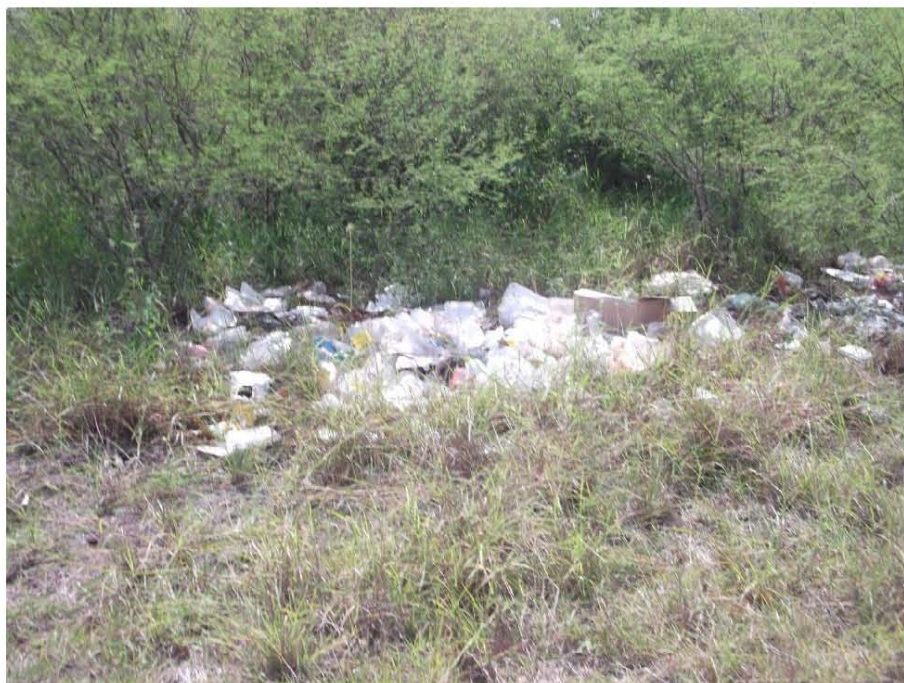
Fotografía 10.- Presencia de residuos sólidos urbanos en las coordenadas UTM WGS84 X: 605939, Y: 2495187.

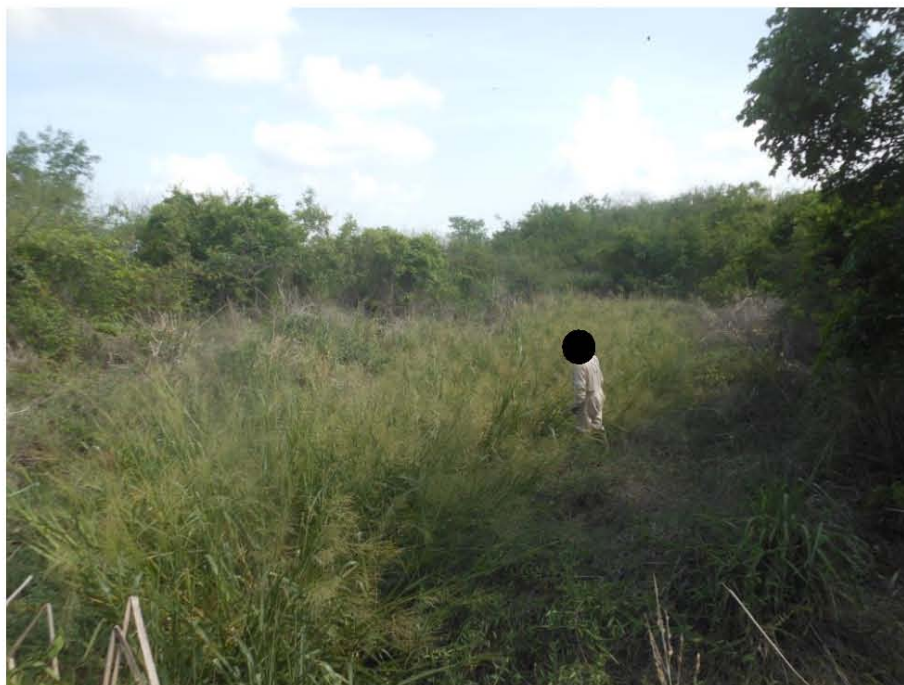
Fotografía 10.- Posible presa de quema ubicada en las coordenadas UTM WGS84
X: 605891, Y: 2495230.

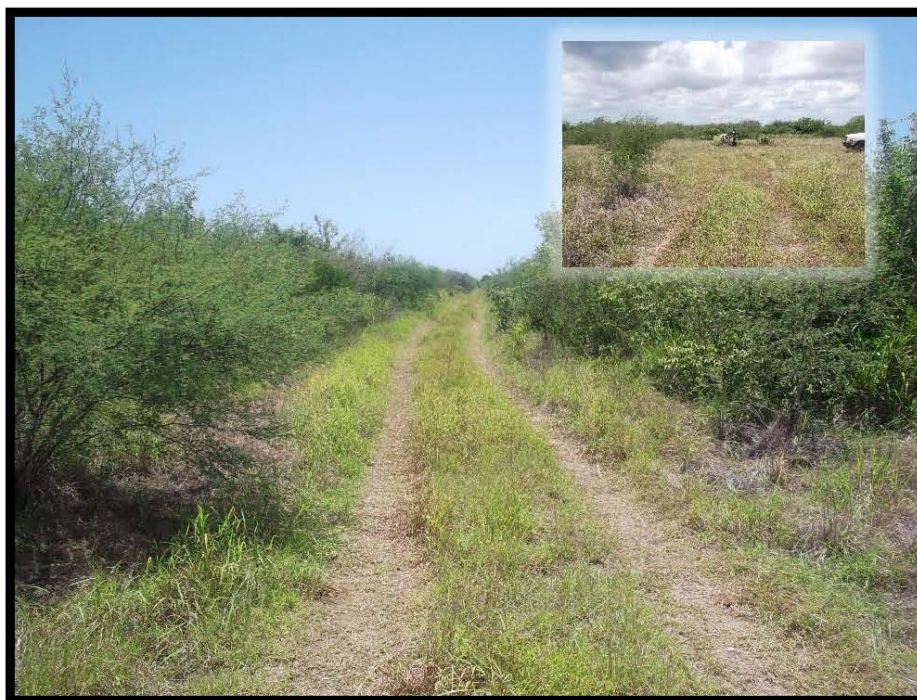
Fotografía 2.- No cuenta con guardaganado, portón de acceso, con señalamientos en acceso al Pozo, falta de señalización de límite de velocidad en camino de acceso.

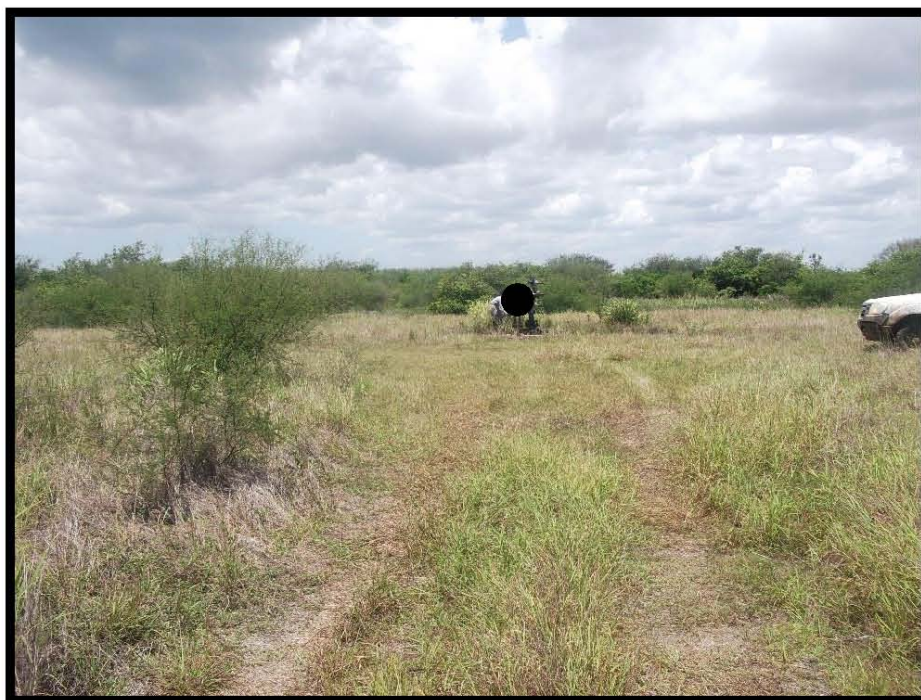
Fotografía 3.- Vista general del cuadro de maniobras, falta de mantenimiento y cercado perimetral, vegetación dentro del cuadro de maniobras.

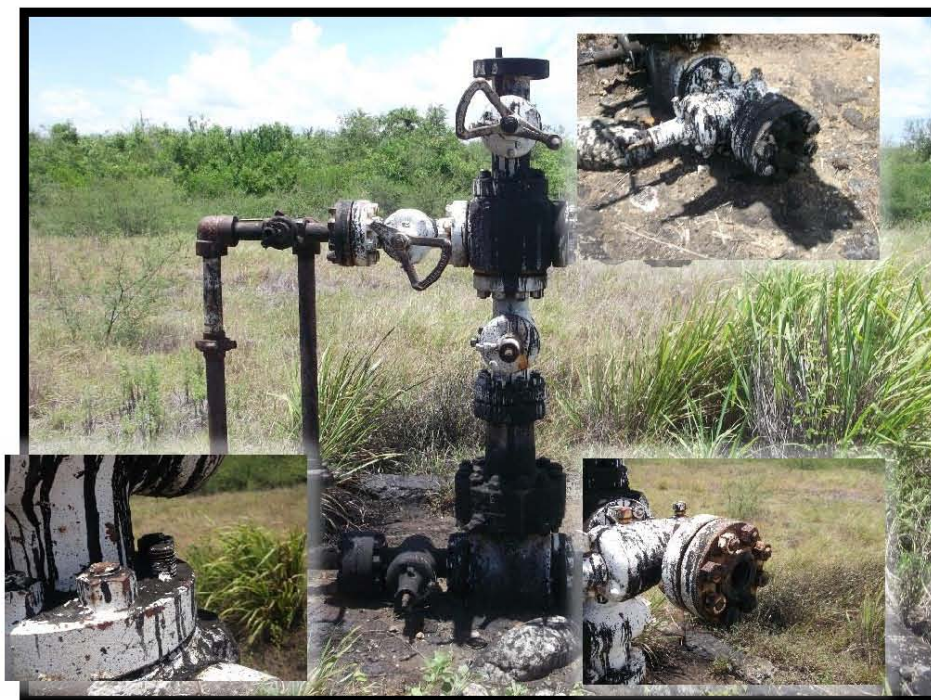
Fotografía 4.- Falta de brida ciega y capuchón en válvula de sondeo, de tapón roscado en válvula lateral derecha y en válvula de tubería de revestimiento lado derecho, falta de volantes, árbol de válvulas con manchas de hidrocarburo.

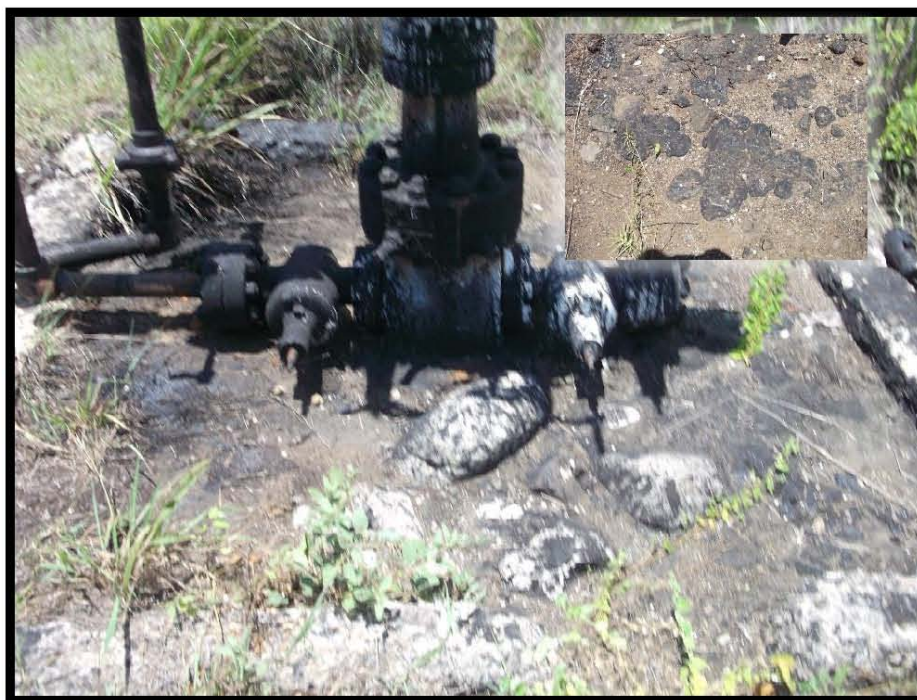
Fotografía 6.- Contrapozo azolvado, hidrocarburo intemperizado en periferia del árbol de válvulas.

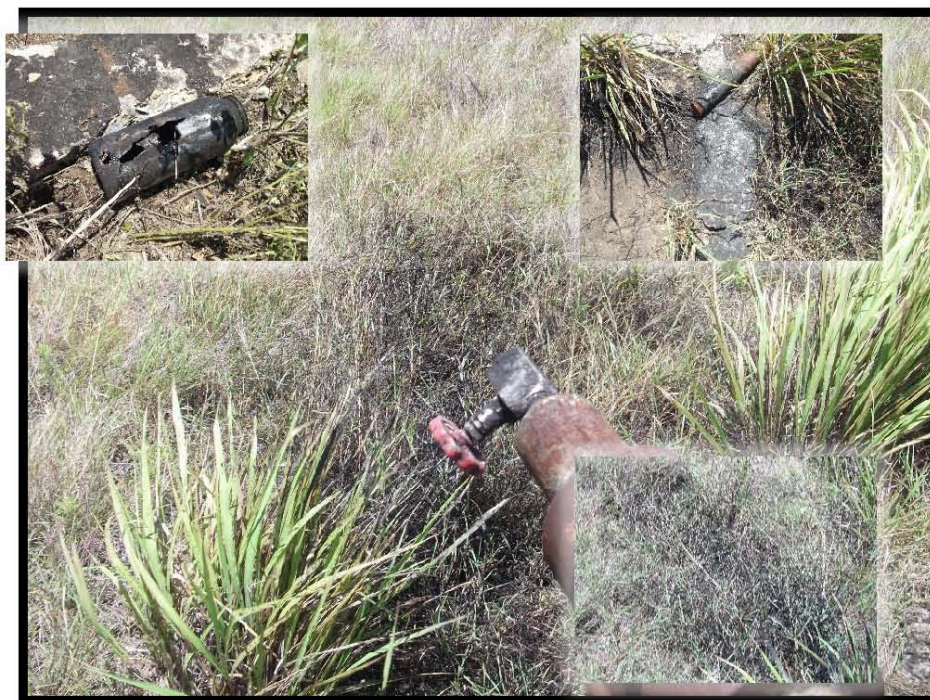
Fotografía 7.- Mancha de hidrocarburo a un costado del árbol de válvulas, residuos peligrosos en bajante de producción.

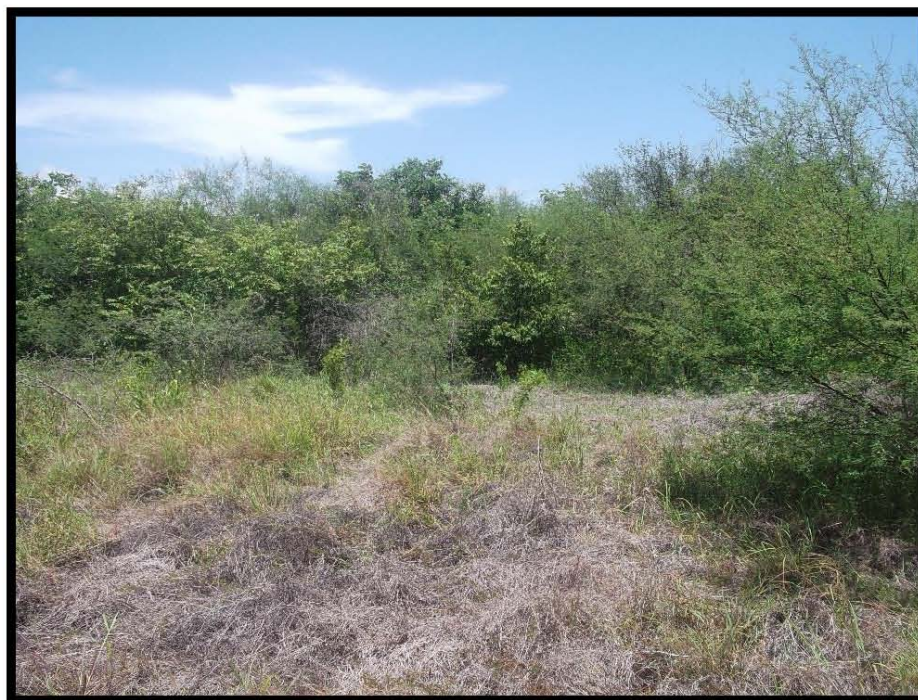
Fotografía 8.- Posible presa de quema al lado sur del cuadro de maniobras: X-605527 Y- 2495738.
