EVIDENCIA FOTOGRÁFICA DE LA SUPERVISIÓN EN CAMPO DEL POZO BARCO 101 DEL ÁREA CONTRACTUAL BARCODÓN

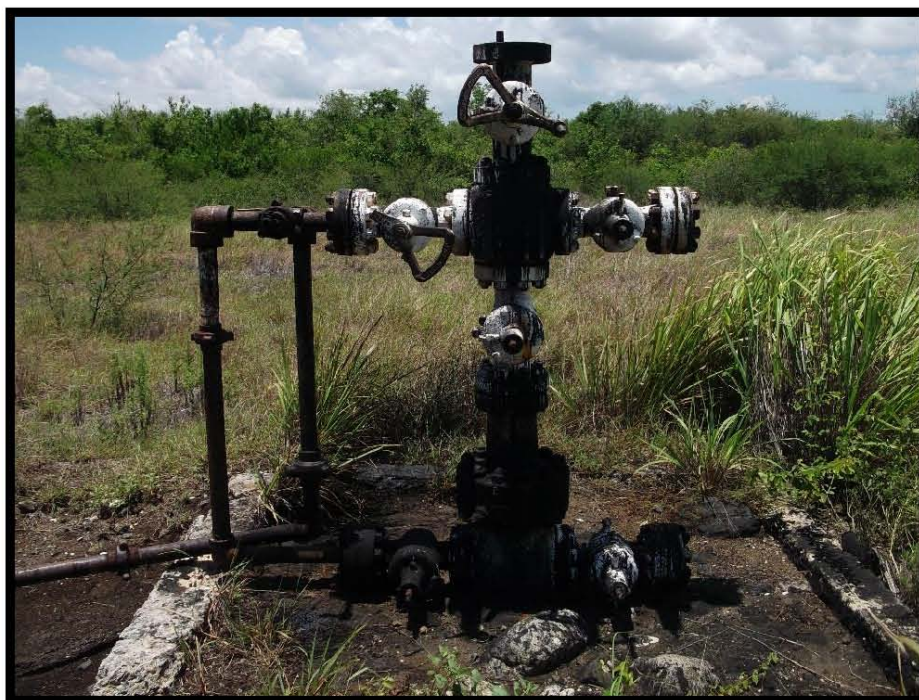
Fotografía 10.- Vista hacia el Sur del Pozo Barcodón 153D.

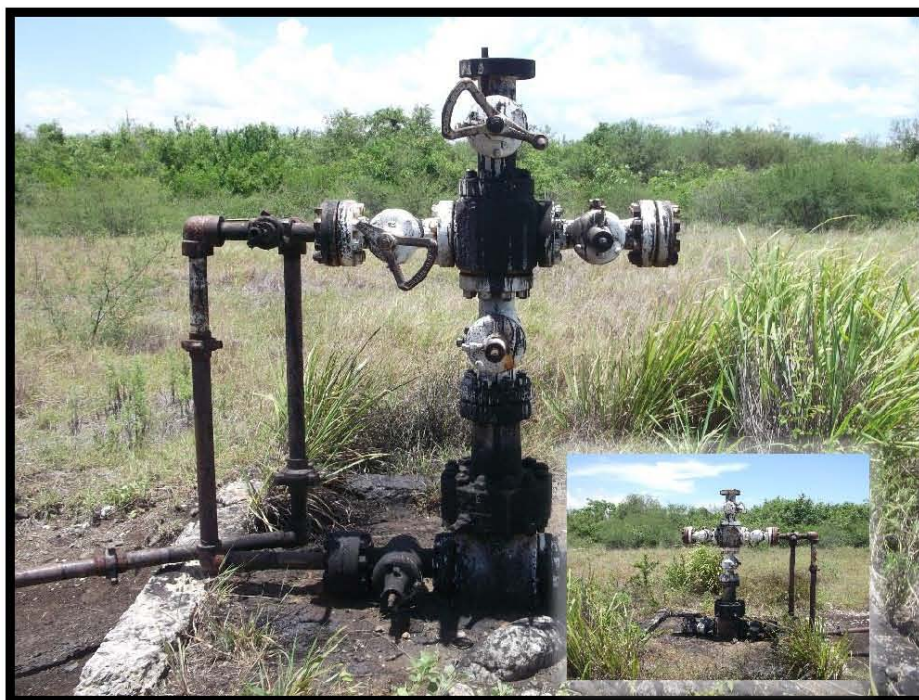
Fotografía 1.- El Pozo Barcodón 153 del Área Contractual Barcodón, fue taponado para volver a ser re-perforado como pozo Barcodón 153D, por lo cual ya no cuenta con Línea de Recolección, Localizado en las coordenadas UTM WGS84 X: 605559 Y: 2495783.

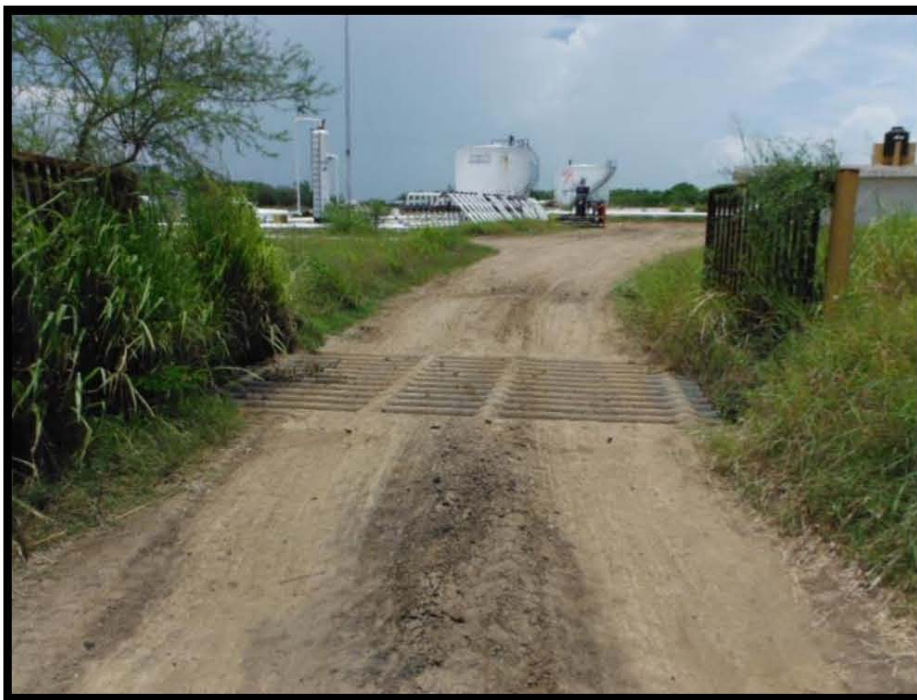
Fotografía 2.- No existe llegada de Línea de Recolección del Pozo 153 a Cabezal de Recolección de Batería de Separación Barcodón 1, en las coordenadas UTM WGS84 X: 606065 Y: 2497133.

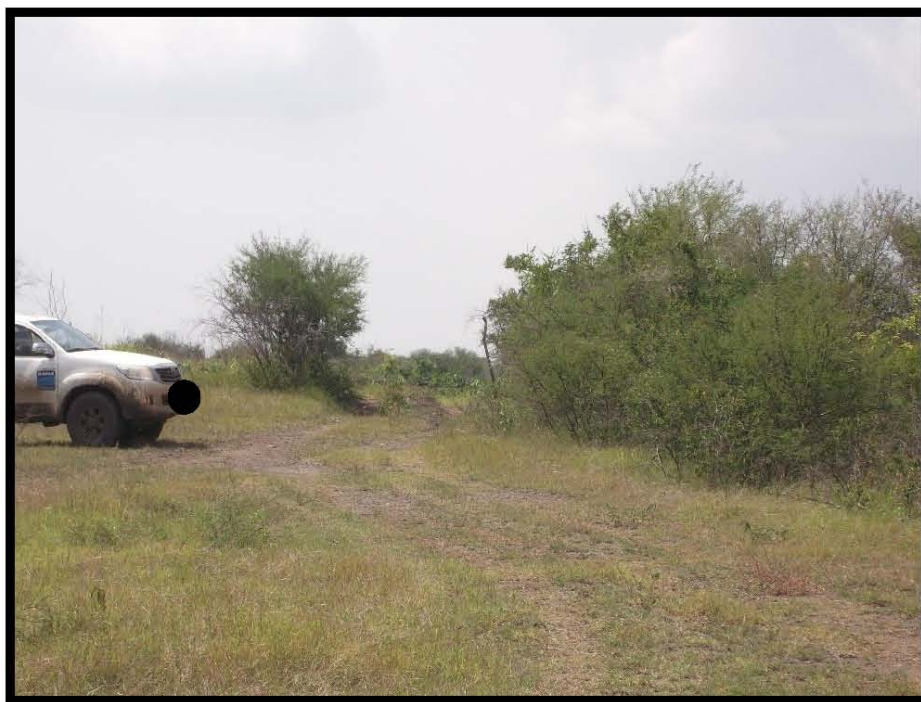
Fotografía 2.- No cuenta con portón de acceso, señalamientos de acceso al pozo, límites de velocidad y guardaganado.

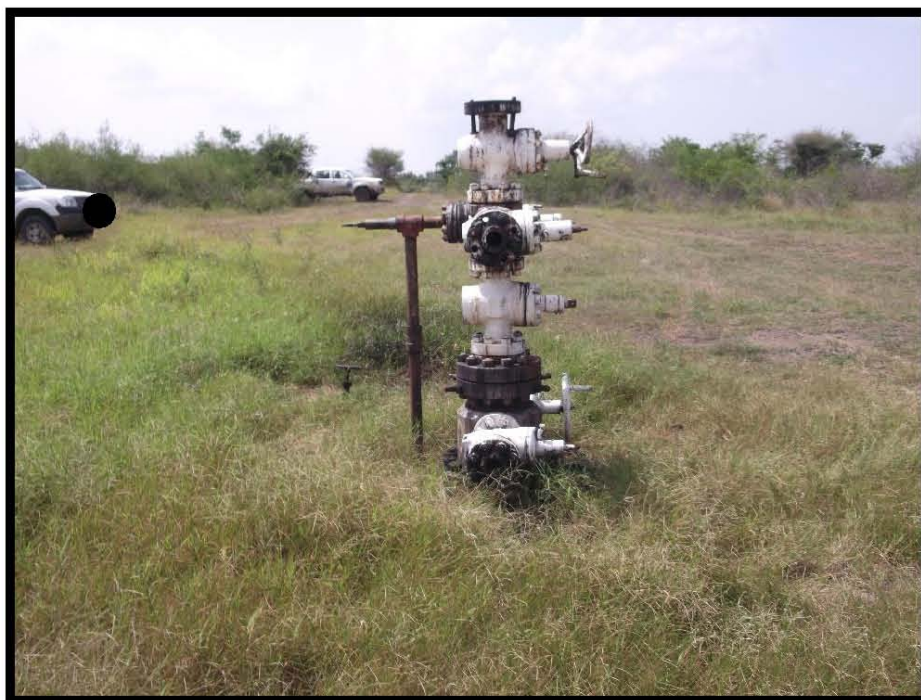
Fotografía 3.- Vista general del cuadro de maniobras, falta de mantenimiento y cercado perimetral.

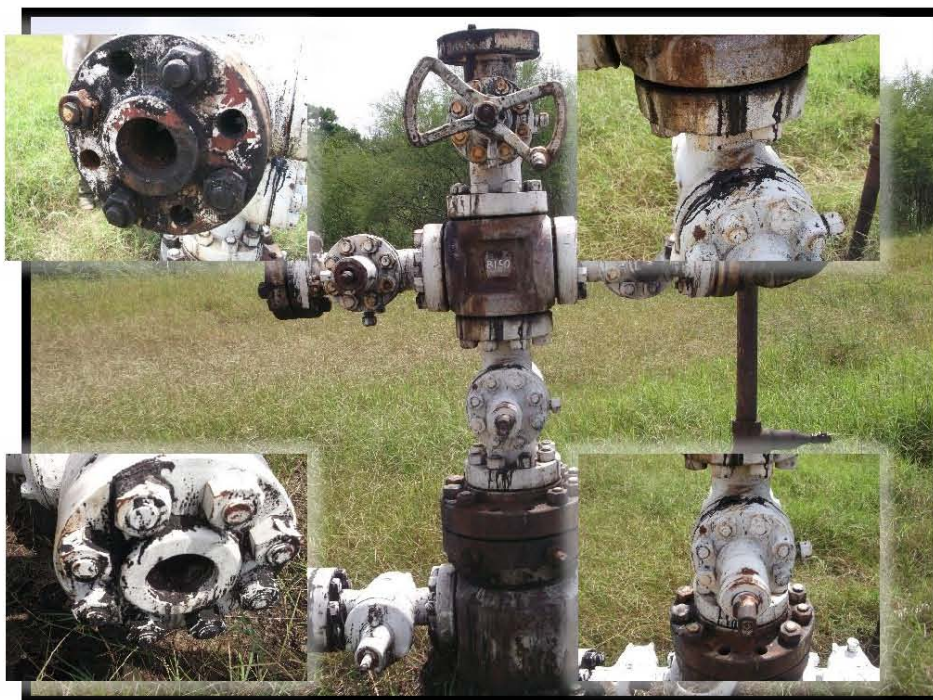
Fotografía 4.- Falta de brida ciega y capuchón en válvula de sondeo, tapón roscado y espárragos en válvula lateral izquierda, espárragos en conexión bridada del cabezal, tapones roscados en válvulas de la tubería de revestimiento sección A ambos lados, Válvulas de tubería de revestimiento sección B enterradas y tapones de ½" en válvulas tipo aguja.

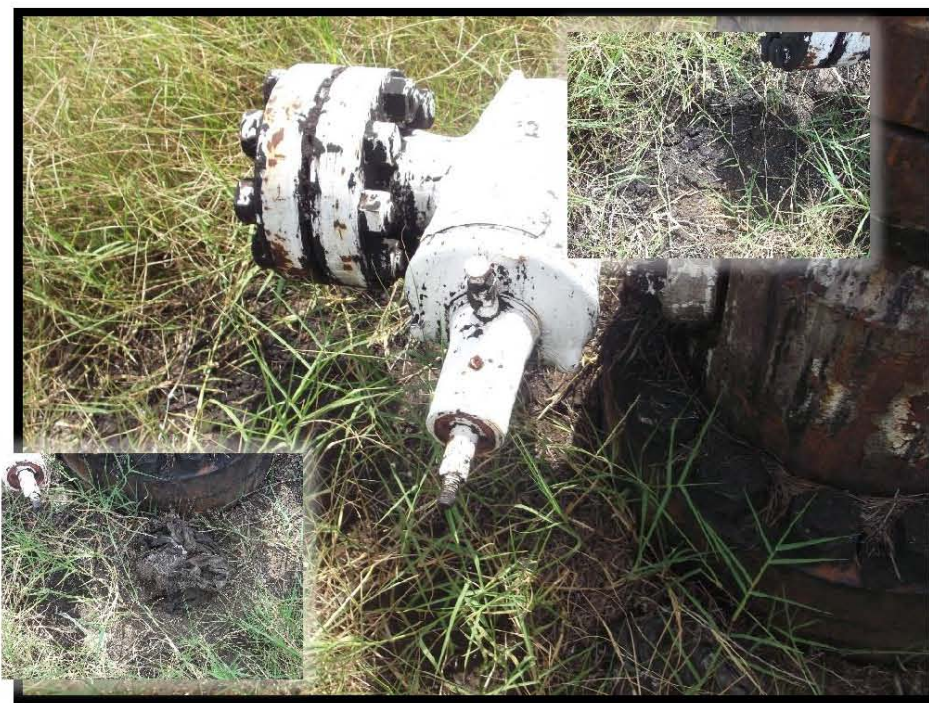
Fotografía 5.- No cuenta con contra pozo, no cuenta con rejilla Irving, hidrocarburo intemperizado en periferia del árbol de válvulas, residuo peligroso a un costado del árbol de válvulas.

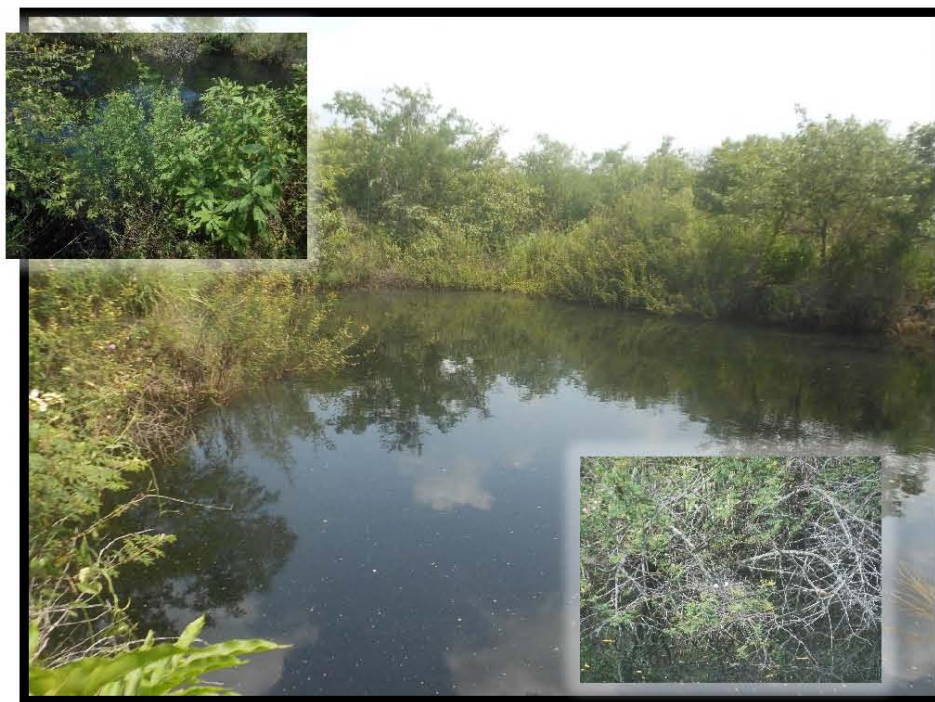
Fotografía 7.- Posible presa de quema X: 605550 Y: 2495413

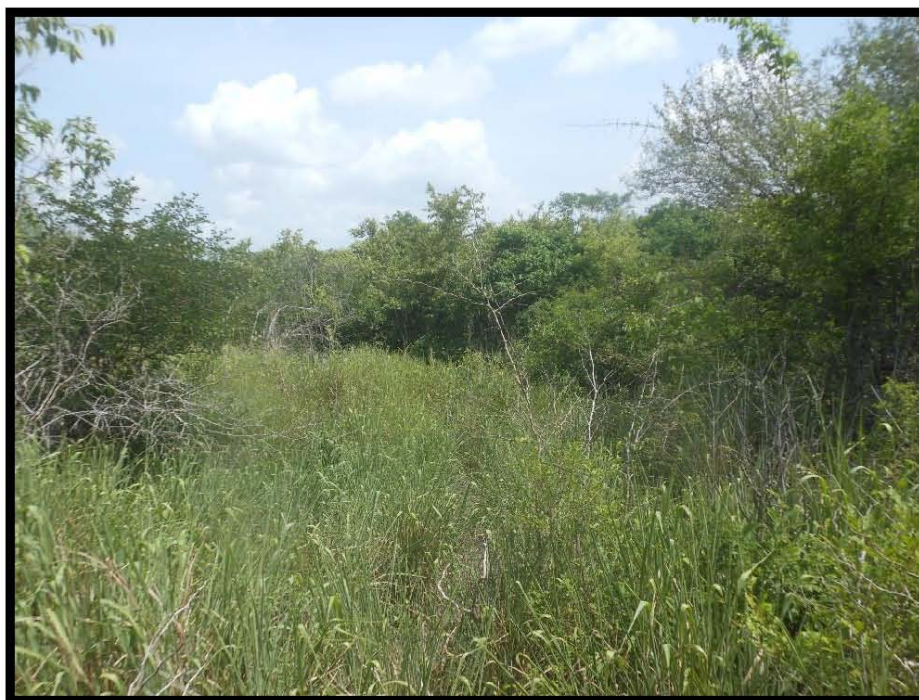
Fotografía 8.- Posible presa de quema X: 605530 Y: 2495413

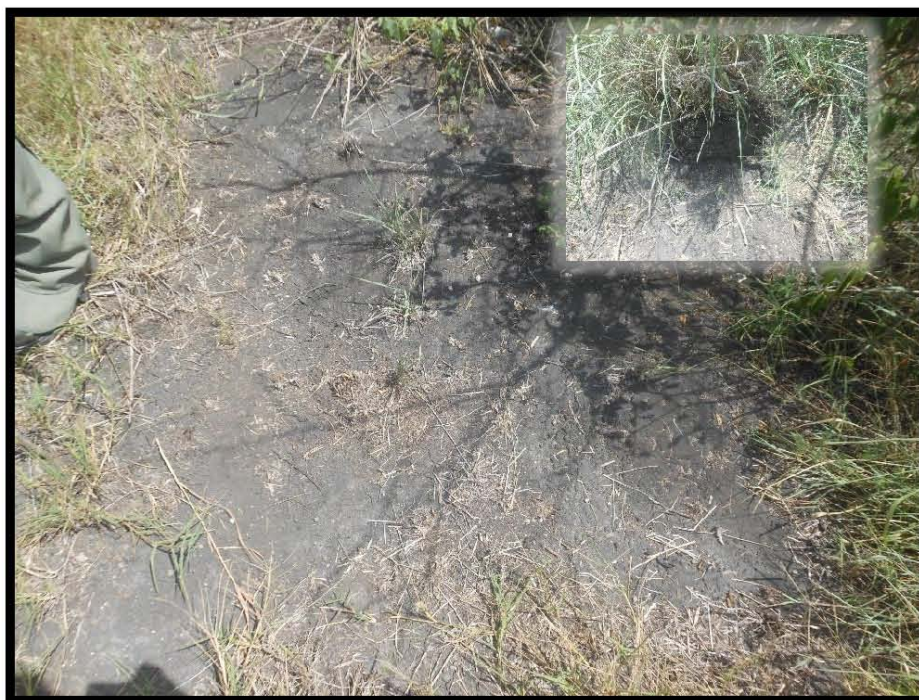
Fotografía 9.- Hidrocarburo intemperizado en periferia del cuadro de maniobras.

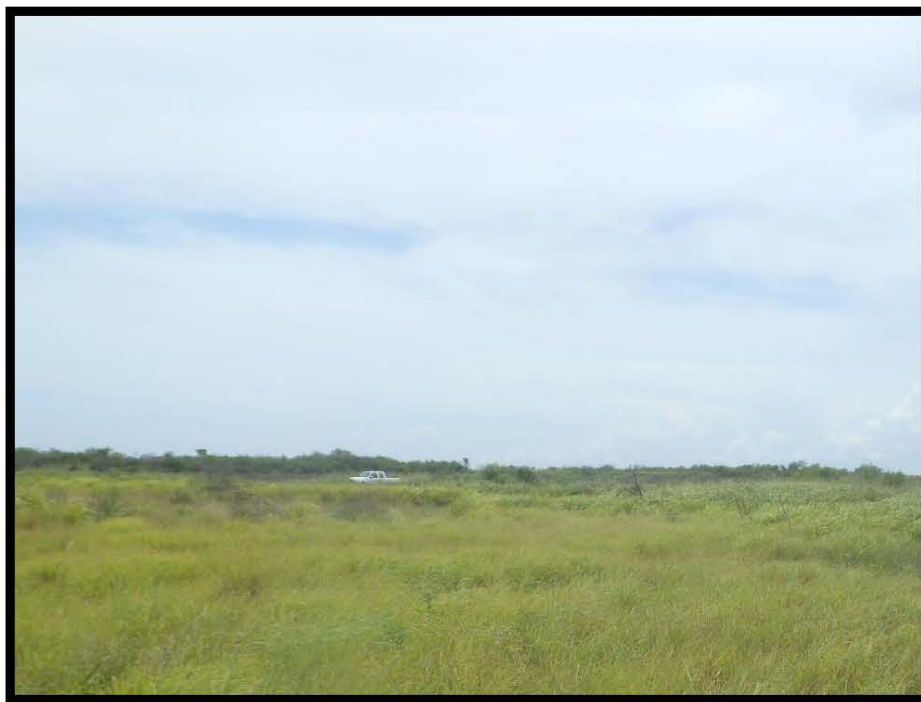
Fotografía 2.- No cuenta con camino de acceso al Pozo, guardaganado, portón de acceso, con señalamientos en acceso al Pozo, falta de señalización de límite de velocidad en camino de acceso.

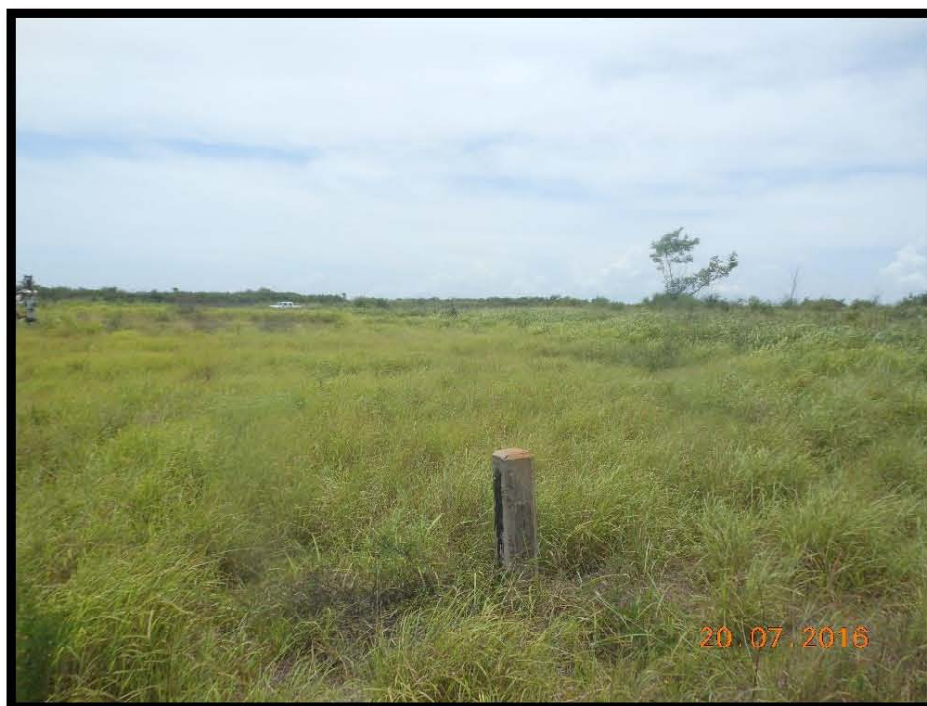
Fotografía 3.- Vista general del cuadro de maniobras, falta de mantenimiento y cercado perimetral, vegetación dentro del cuadro de maniobras.

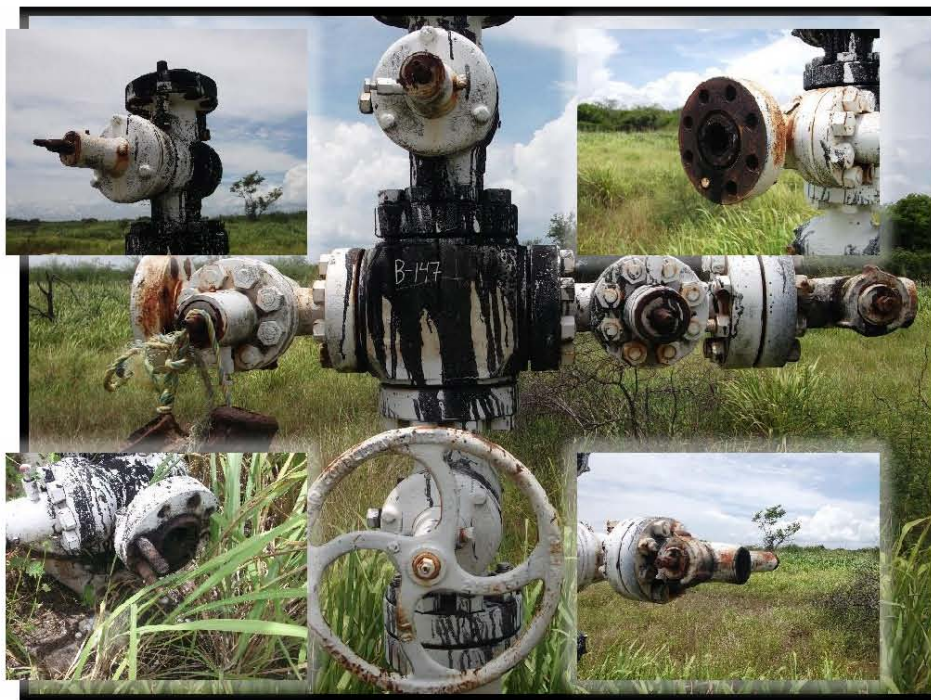
Fotografía 4.- Falta de: brida ciega, capuchón y volante en válvula de sondeo, brida ciega y volante en válvula lateral izquierda, tapón roscado en porta estrangulador, brida ciega en válvula de la tubería de revestimiento lado derecho, tapón roscado en válvula de la tubería de revestimiento lado izquierdo; árbol de válvulas con manchas de hidrocarburo, falta de barandal de protección al árbol de válvulas.

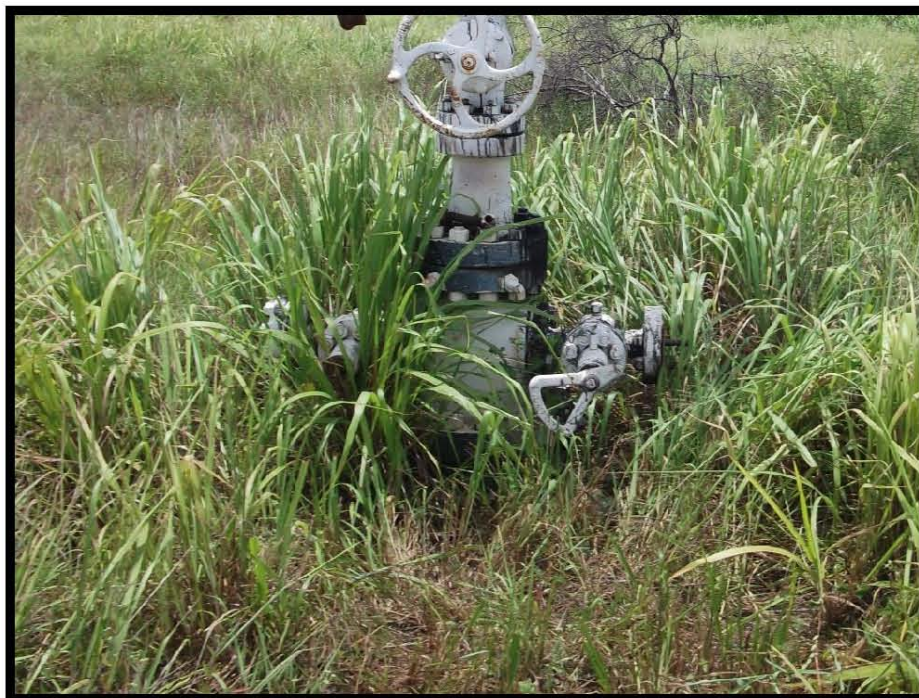
Fotografía 5.- No cuenta con contrapozo, válvulas de la tubería de revestimiento sección B enterradas, hidrocarburo intemperizado en periferia del árbol de válvulas.

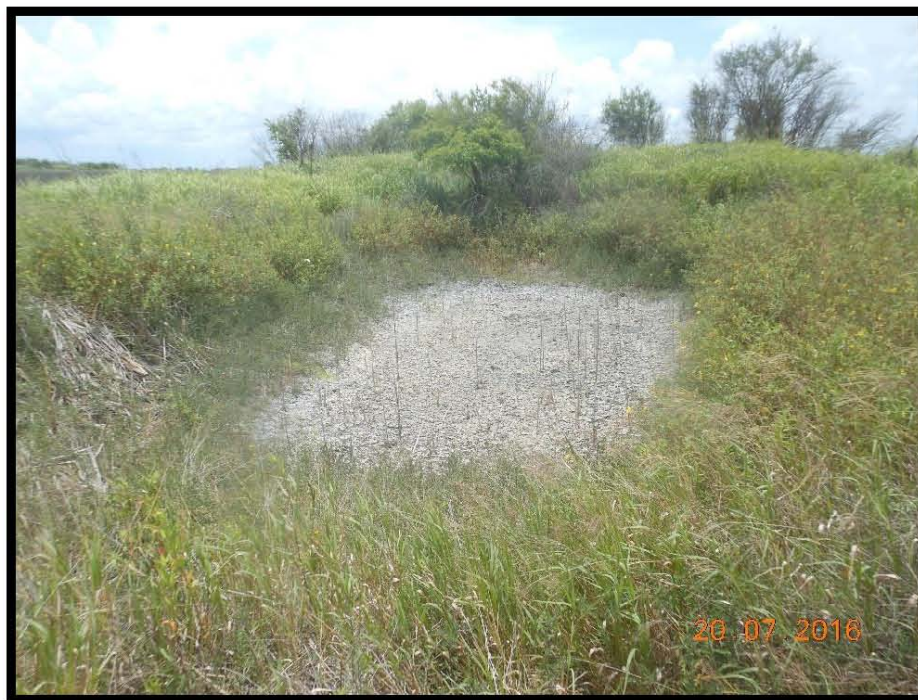
Fotografía 7.- Posible presa de quema X: 607281 Y: 2497269

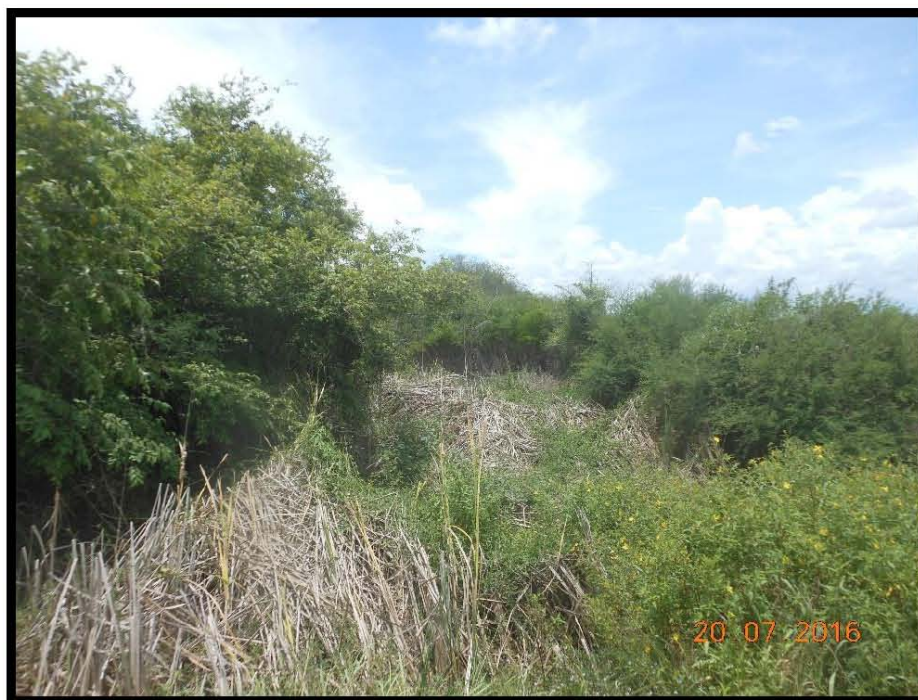
Fotografía 8.- Posible presa de quema X: 607268 Y: 2497238

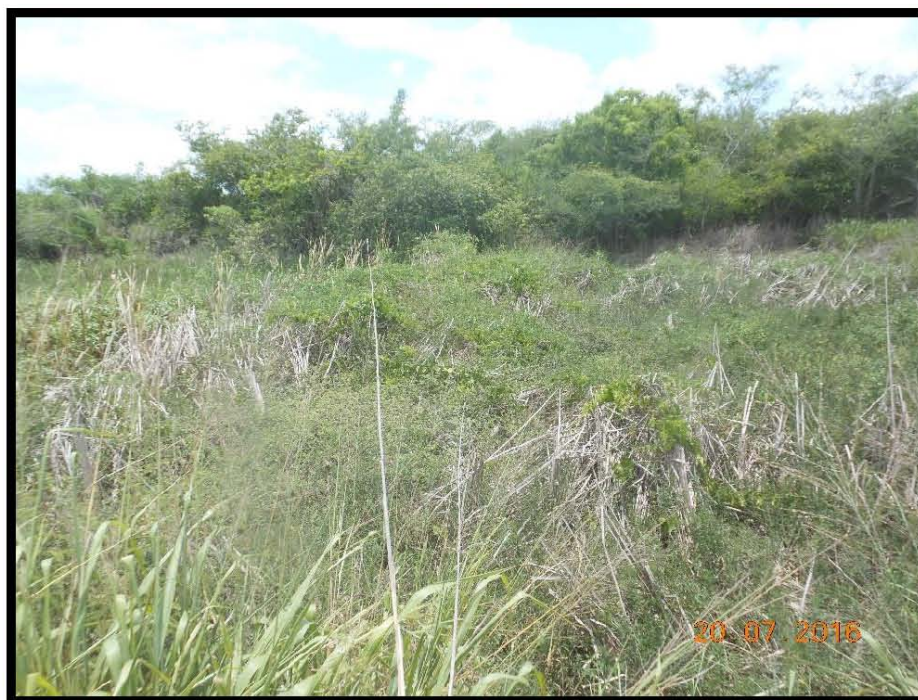
Fotografía 9.- Posible presa de quema X: 607264 Y: 2497212

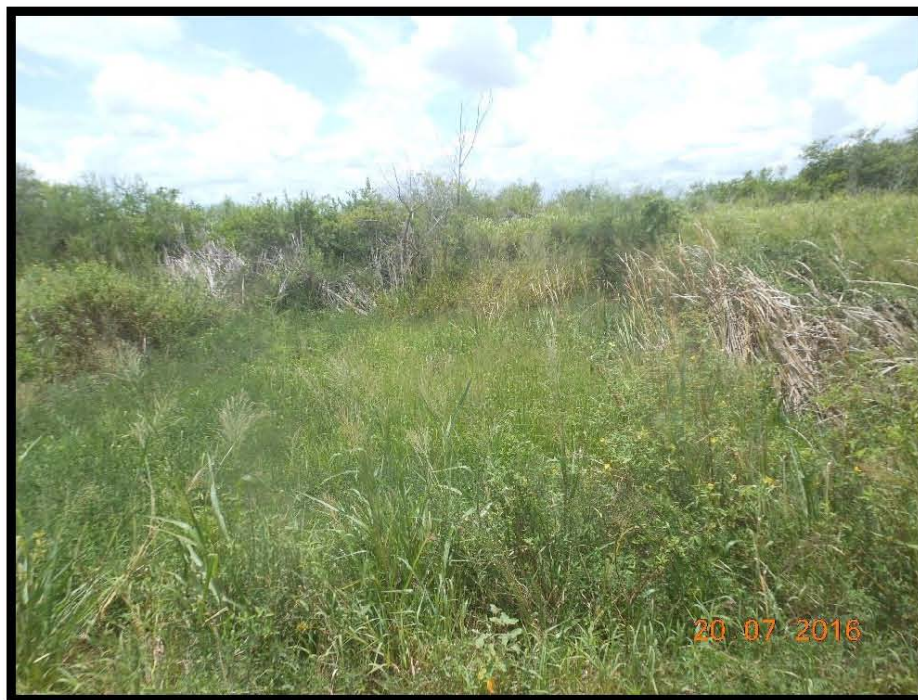
Fotografía 10.- Posible presa de quema X: 607264 Y: 2497171

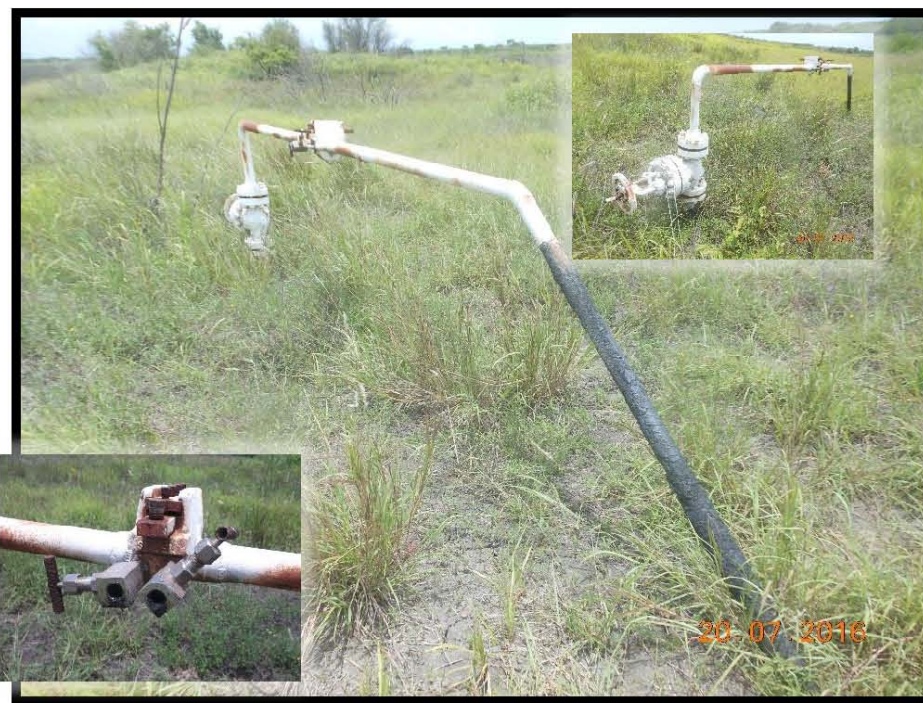
Fotografía 16.- Tubería de medición dentro del cuadro de maniobras, falta de tapones de media en válvulas tipo aguja X: 607268 Y: 2497243.

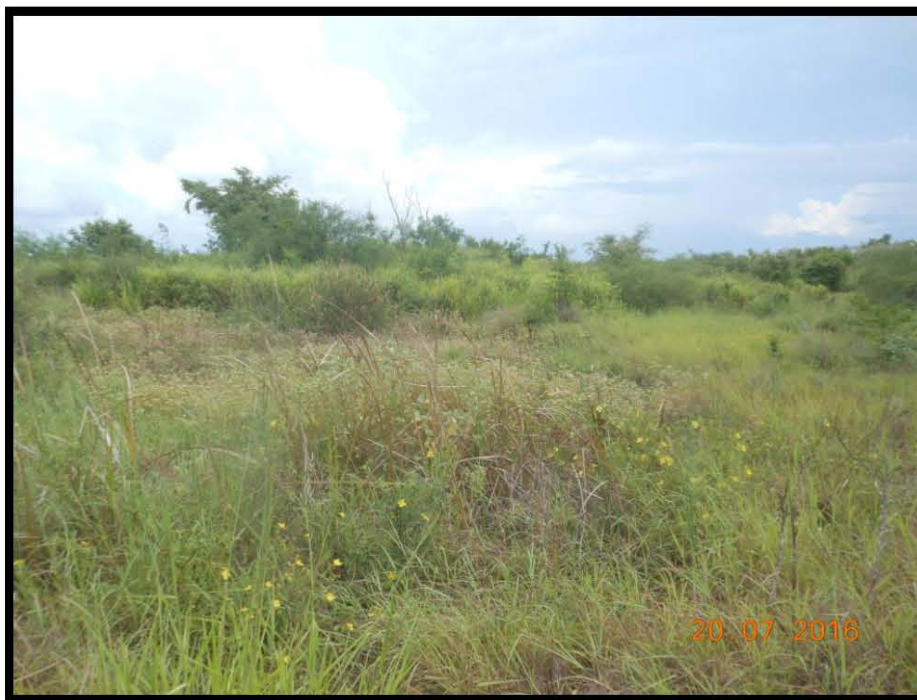
Fotografía 2.- No cuenta con camino de acceso al Pozo, guardaganado, portón de acceso, con señalamientos en acceso al pozo, falta de señalización de límite de velocidad en camino de acceso.

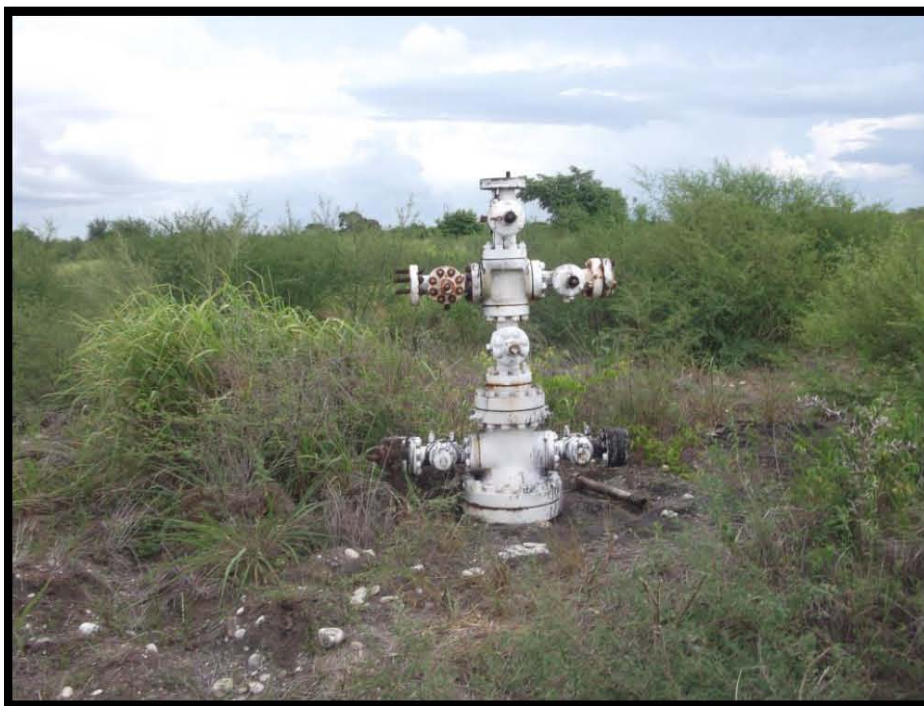
Fotografía 3.- Vista general del cuadro de maniobras, falta de mantenimiento y cercado perimetral, vegetación dentro del cuadro de maniobras.

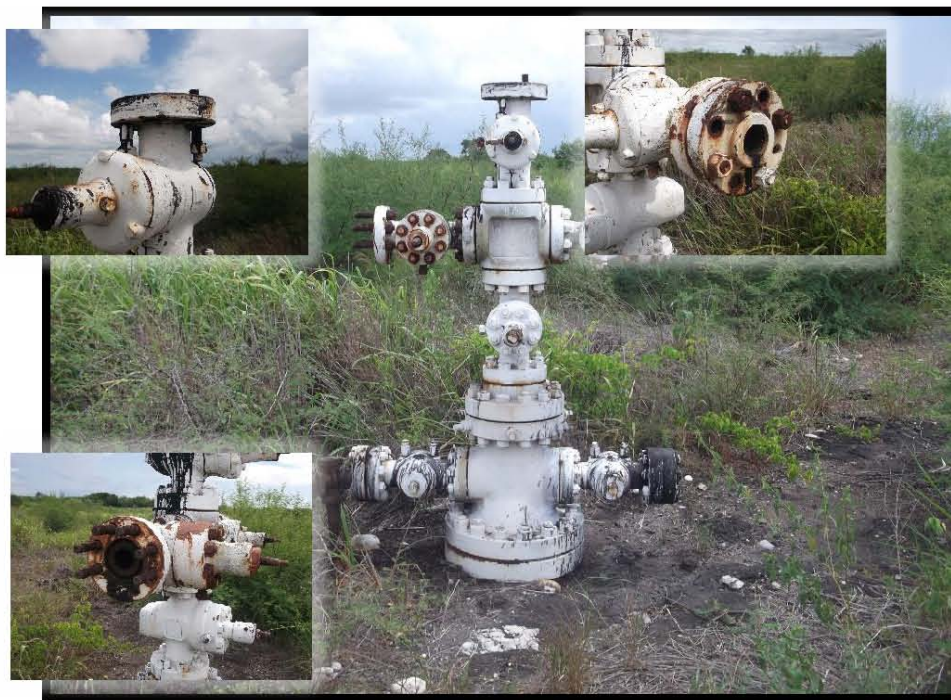
Fotografía 4.- Falta de: brida ciega y capuchón en válvula de sondeo, tapón roscado y espárragos en válvula lateral derecha, brida ciega en válvula lateral izquierda, tapones roscados en válvulas de la tubería de revestimiento; árbol de válvulas con manchas de hidrocarburo, falta de barandal de protección al árbol de válvulas.

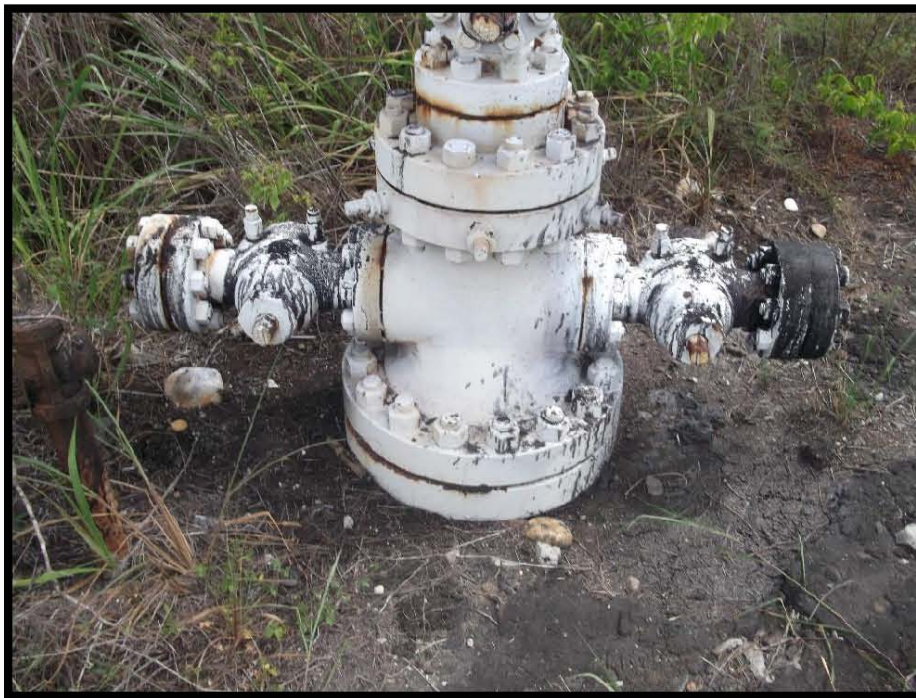
Fotografía 5.- No cuenta con contrapozo, hidrocarburo intemperizado en periferia del árbol de válvulas.

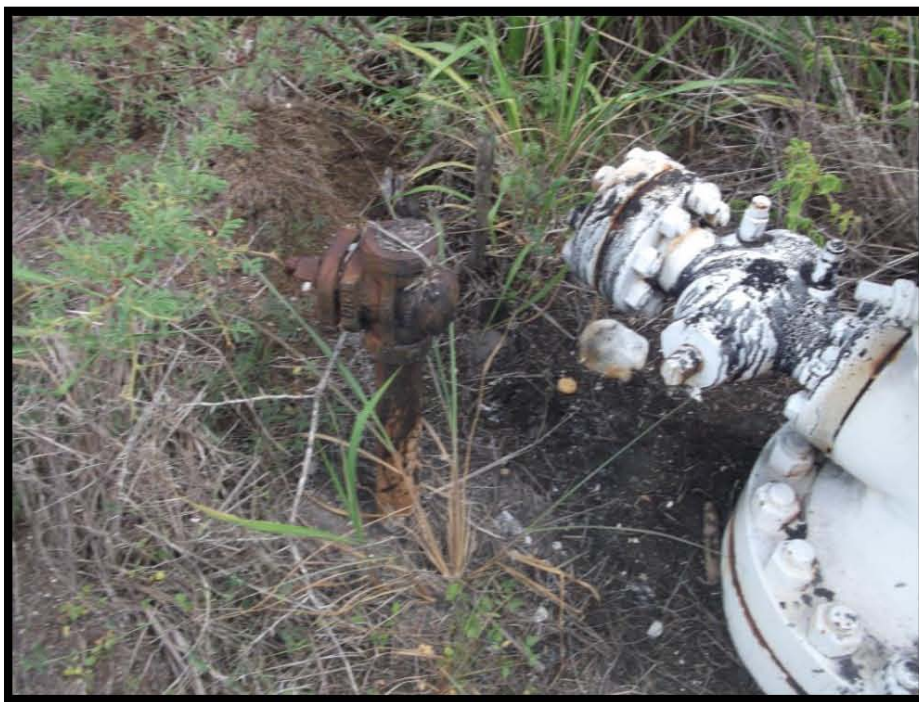
Fotografía 6.- Bajante de producción desconectada, falta tapón roscado en inicio de línea de recolección.

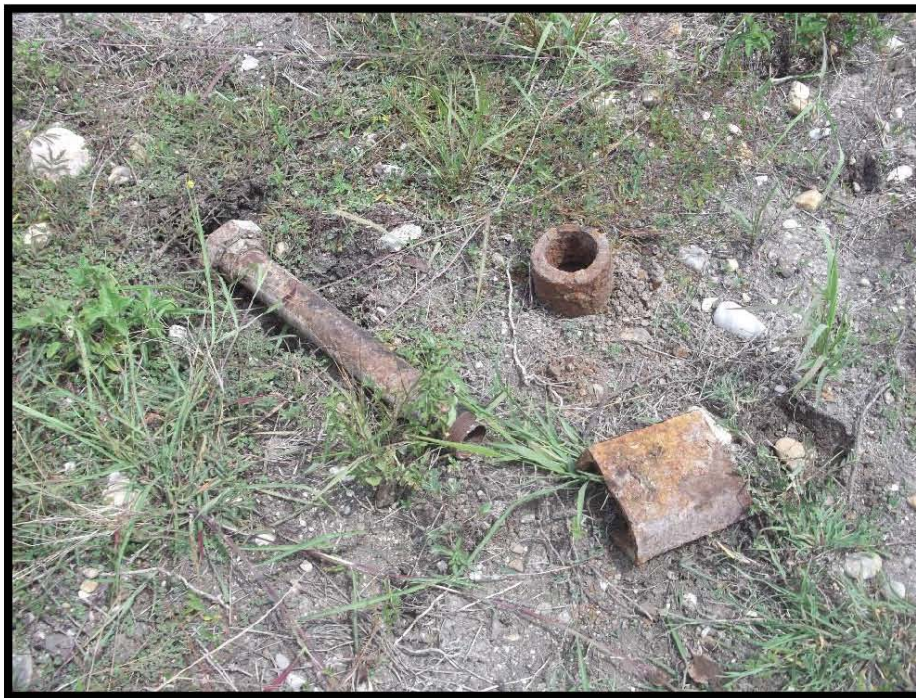
Fotografía 12.- Chatarra a un costado de árbol de válvulas.

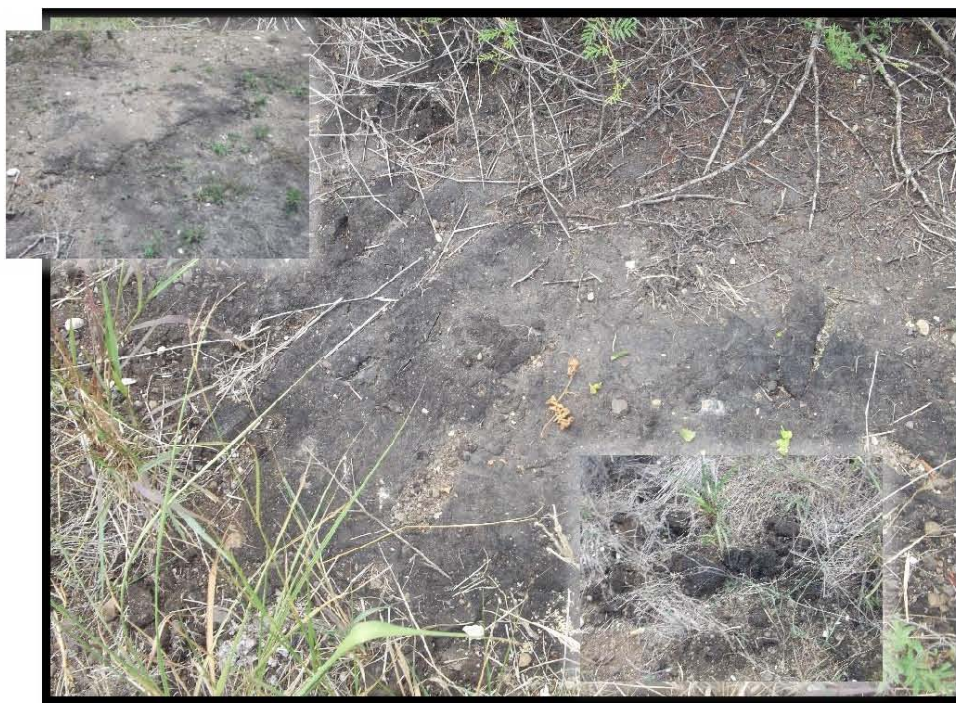
Fotografía 13.- Hidrocarburo intemperizado dentro del cuadro de maniobras.

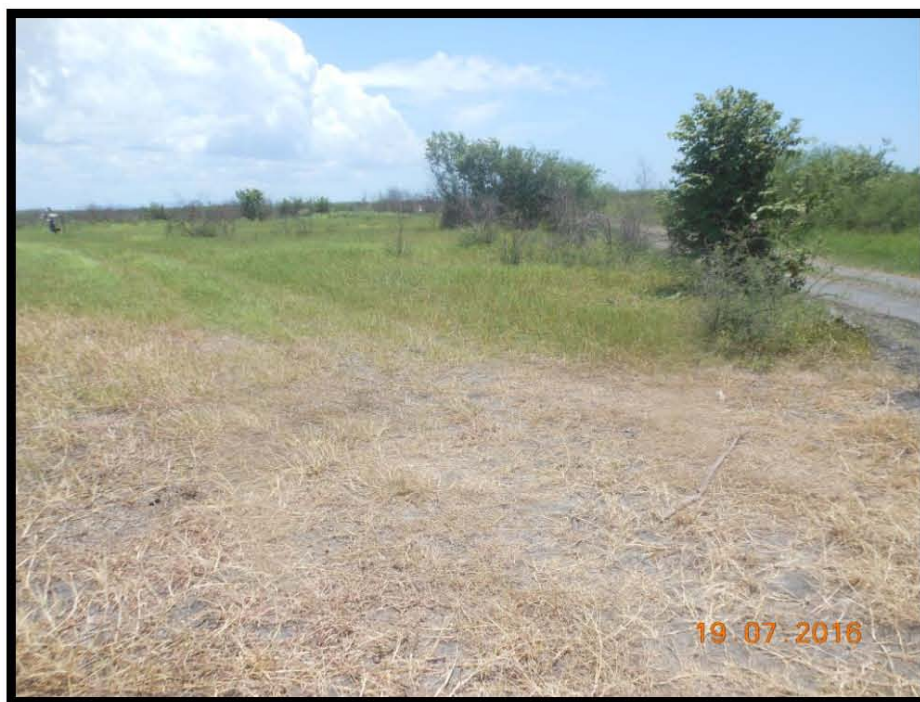
Fotografía 2.- No cuenta con: guardaguanado, portón de acceso, con señalamientos en acceso al Pozo, falta de señalización de límite de velocidad en camino de acceso.

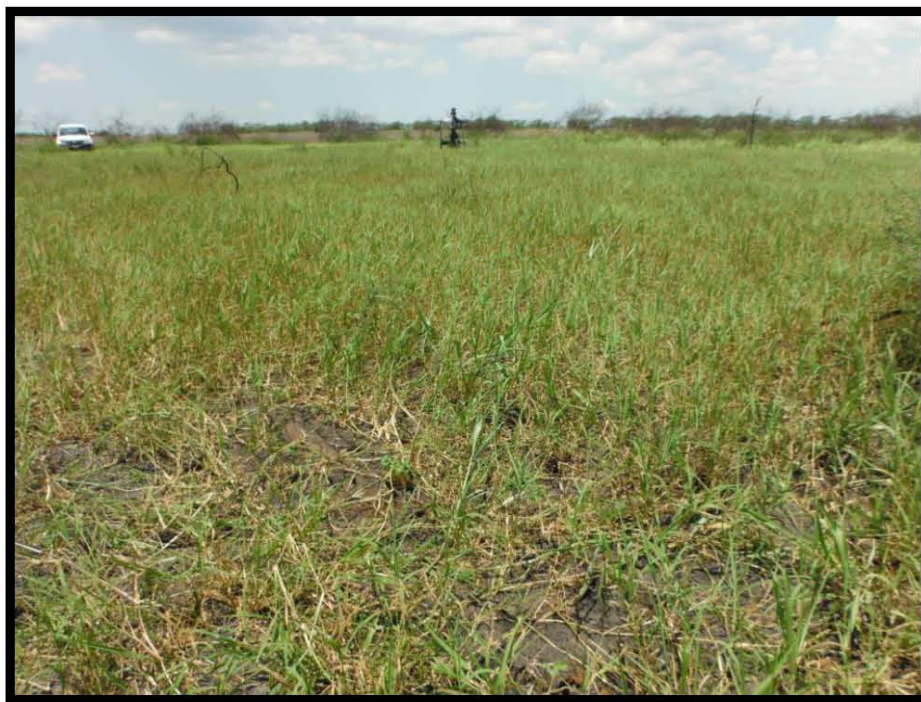
Fotografía 3.- Falta de mantenimiento y cercado perimetral al cuadro de maniobras.

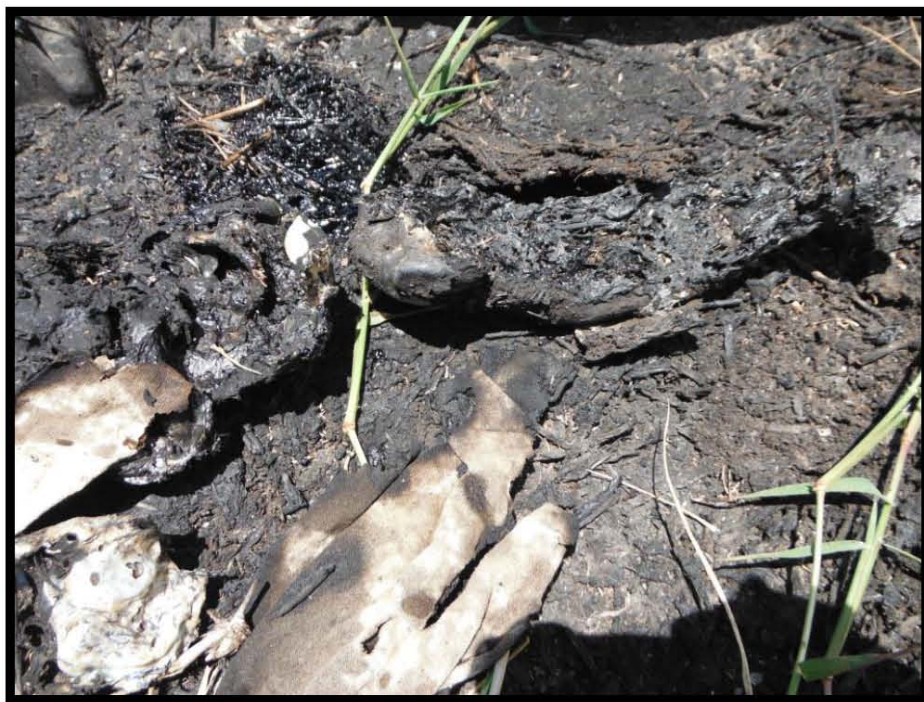
Fotografía 6.- Quema de residuos sólidos en periferia del árbol de válvulas.

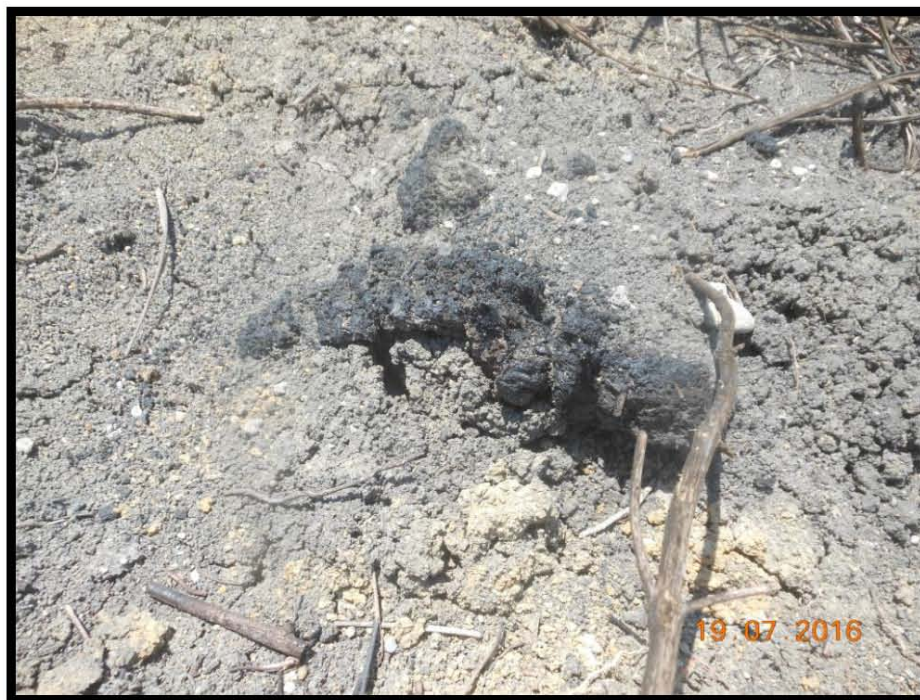
Fotografía 7.- Quema de residuos sólidos en periferia del árbol de válvulas.

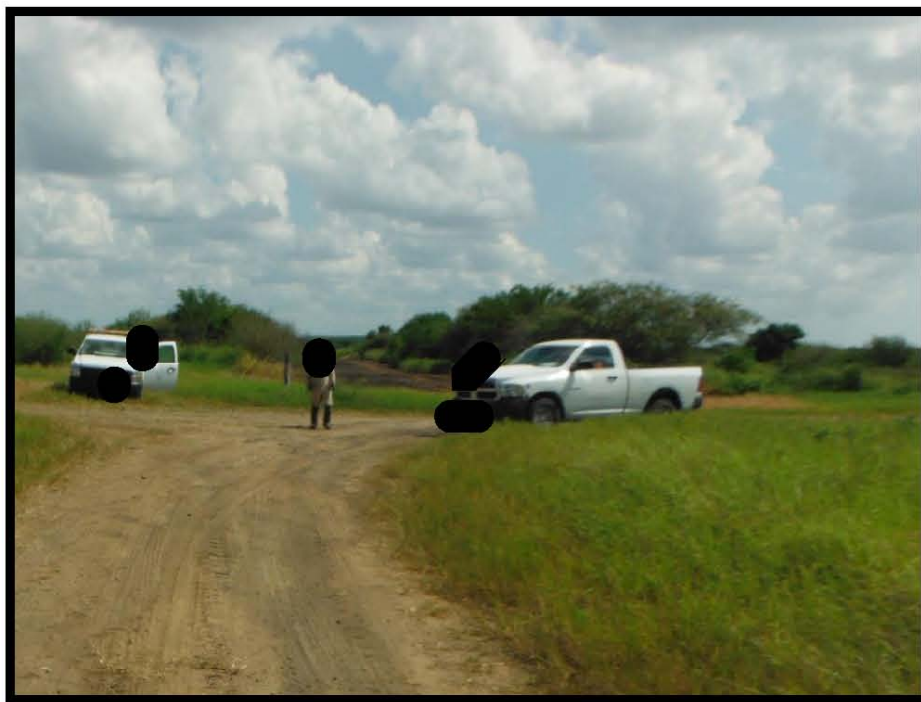
Fotografía 2.- No cuenta con: guardaganado, portón de acceso, con señalamientos en acceso al Pozo, falta de señalización de límite de velocidad en camino de acceso.

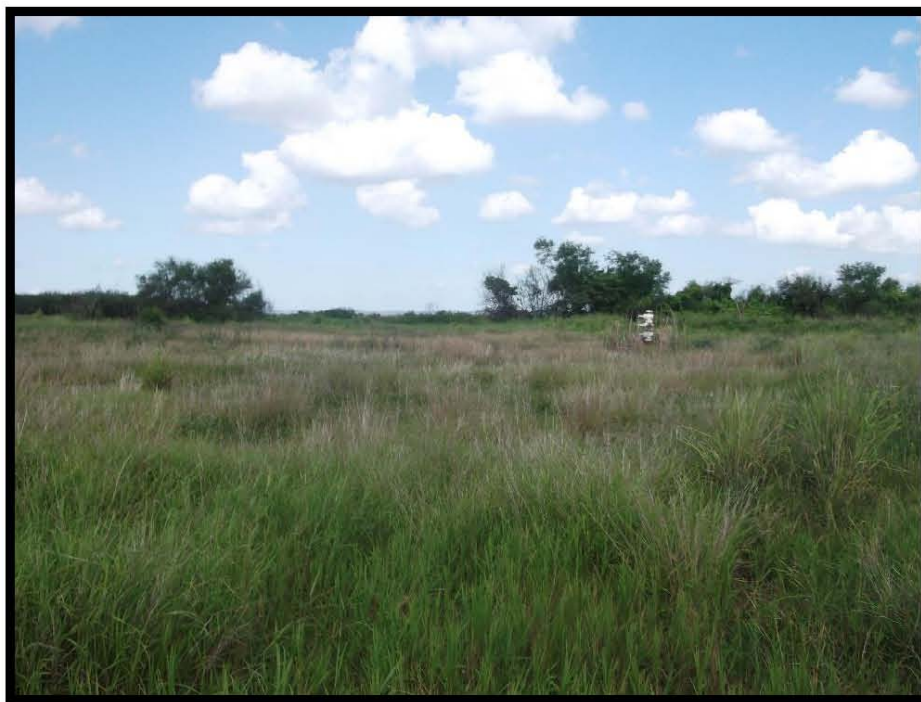
Fotografía 3.- Falta de mantenimiento y cercado perimetral al cuadro de maniobras.

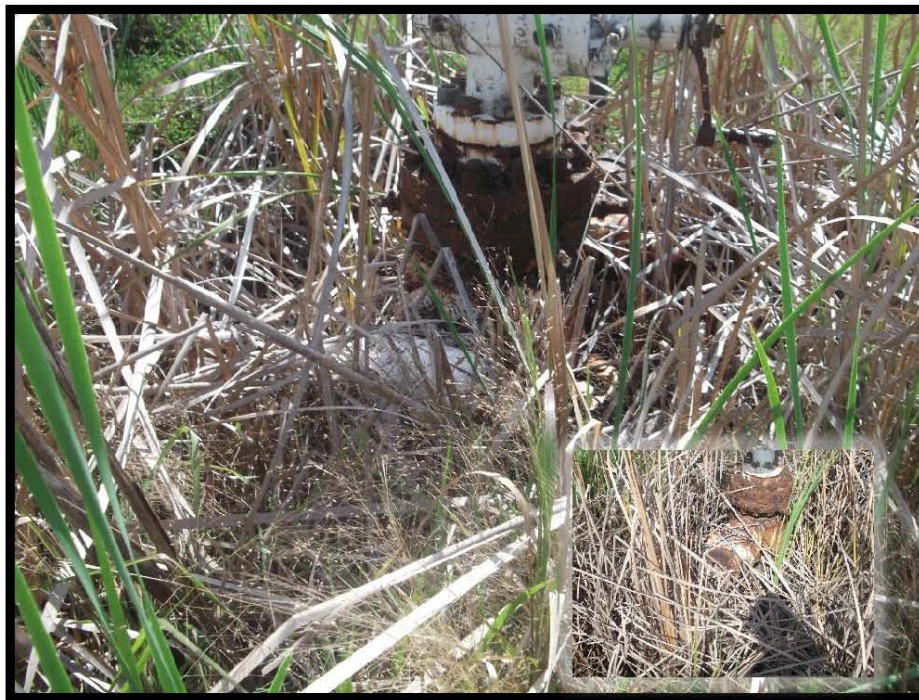
Fotografía 5.- Árbol de válvulas no cuenta con contrapozo, falta de bridas ciegas y tapones roscados en válvulas de tubería de revestimiento.
