EVIDENCIA FOTOGRÁFICA DE LA SUPERVISIÓN EN CAMPO DEL POZO BARCO 101 DEL ÁREA CONTRACTUAL BARCODÓN

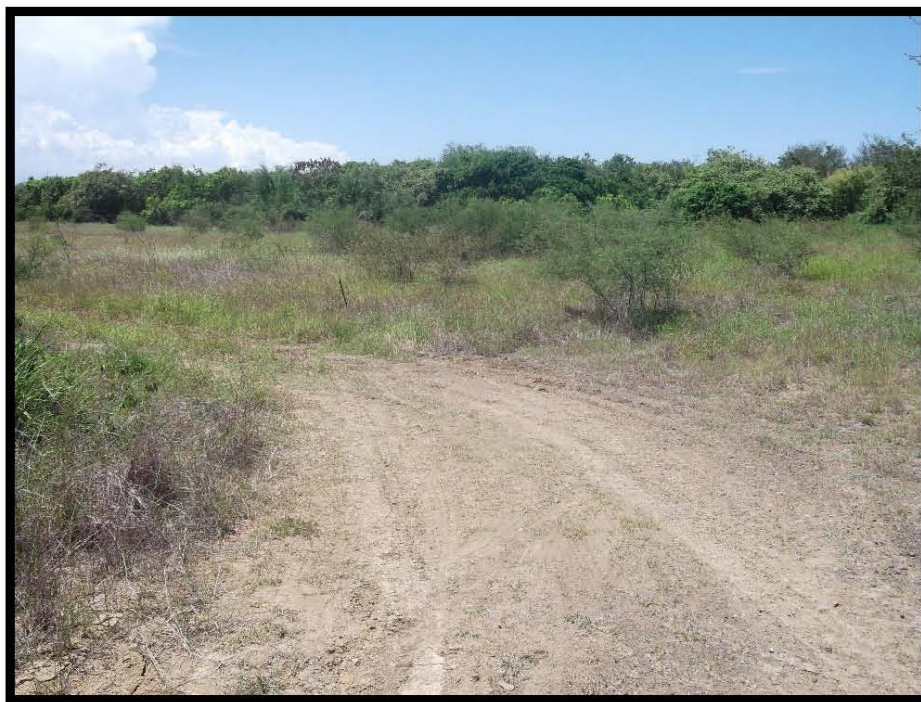
Fotografía 3.- No cuenta con: guardaganado, portón de acceso, con señalamientos en acceso al Pozo, falta de señalización de límite de velocidad en camino de acceso.

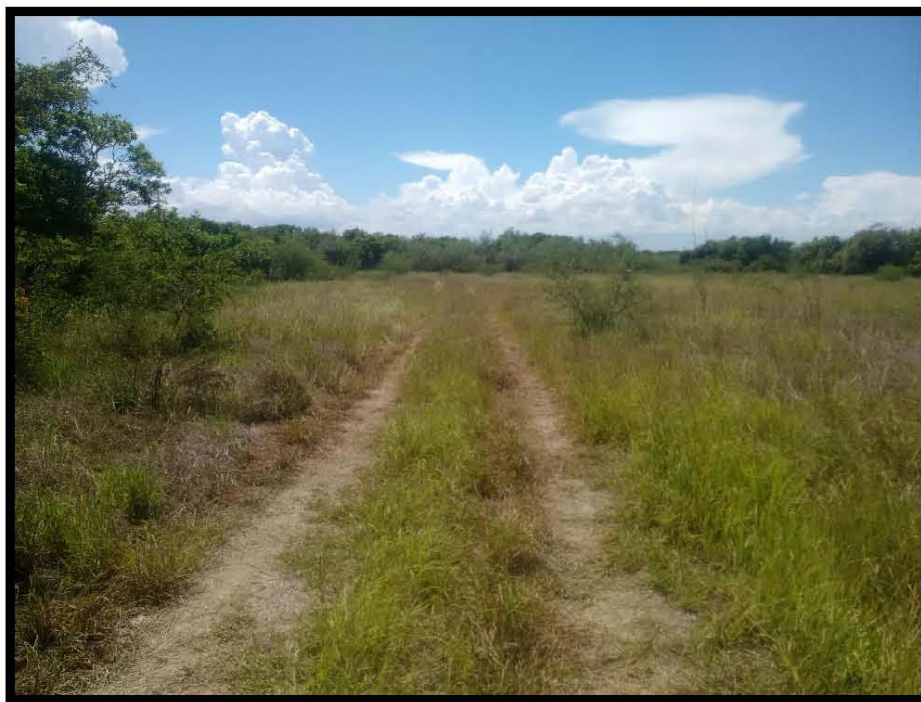
Fotografía 3.- Falta de mantenimiento y cercado perimetral al cuadro de maniobras.

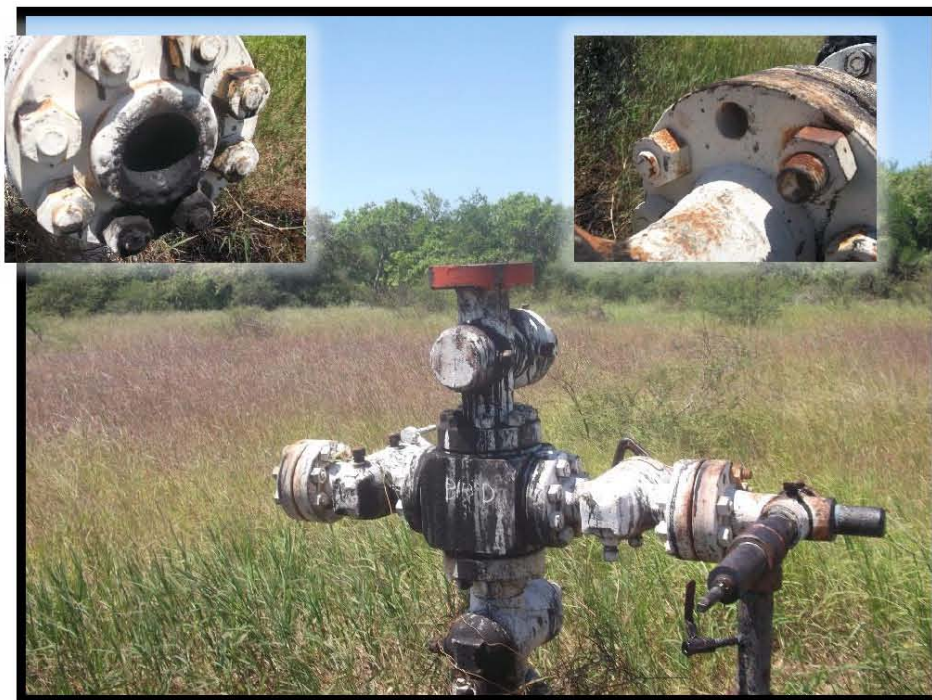
Fotografía 4.- Falta de: de brida y capuchón en válvula de sondeo, volantes, espárragos, de tapón roscado en válvula lateral derecha rotulación de nombre del pozo y barandal de protección en árbol de válvulas (manchado).

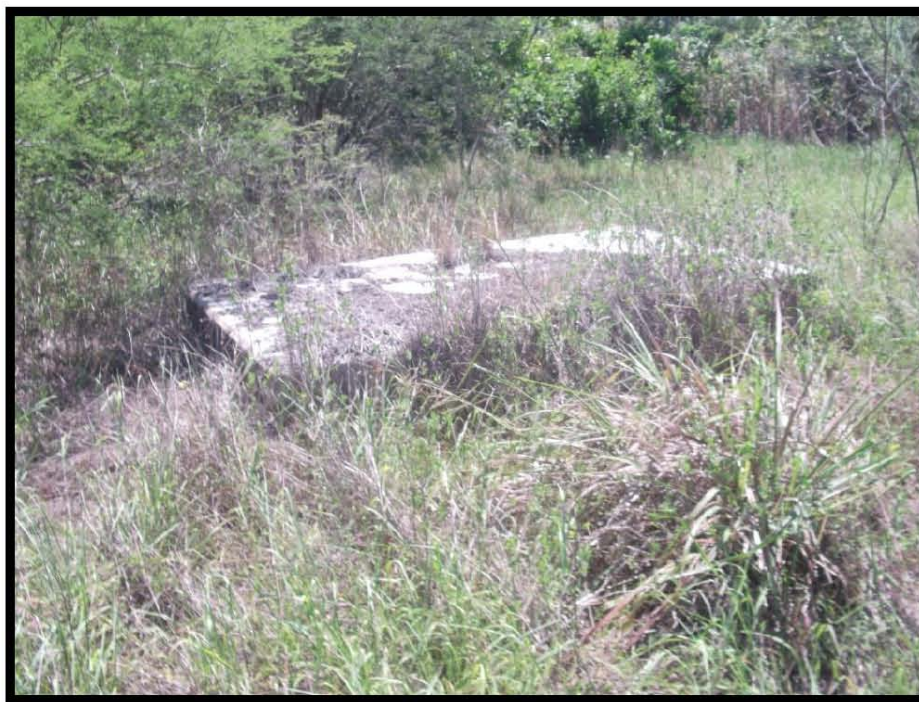
Fotografía 8.- Plancha de concreto dentro del cuadro de maniobras en las coordenadas UTM WGS84 X: 606225, Y: 606225.

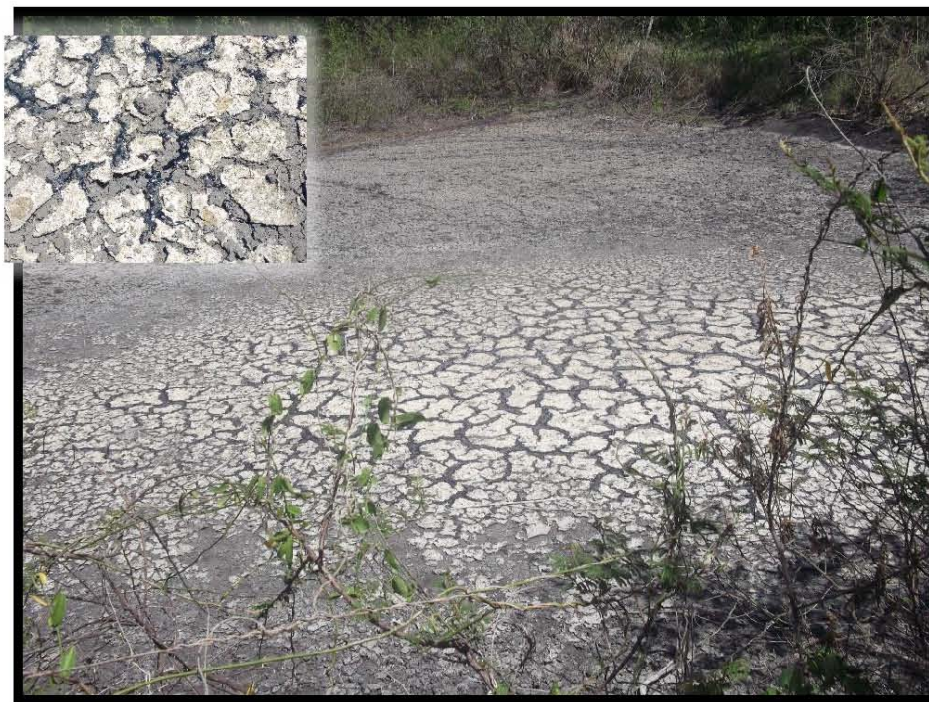
Fotografía 9.- Posible presa de quema con hidrocarburo intemperizado en las coordenadas UTM WGS84 X: 606232, Y: 2498162.

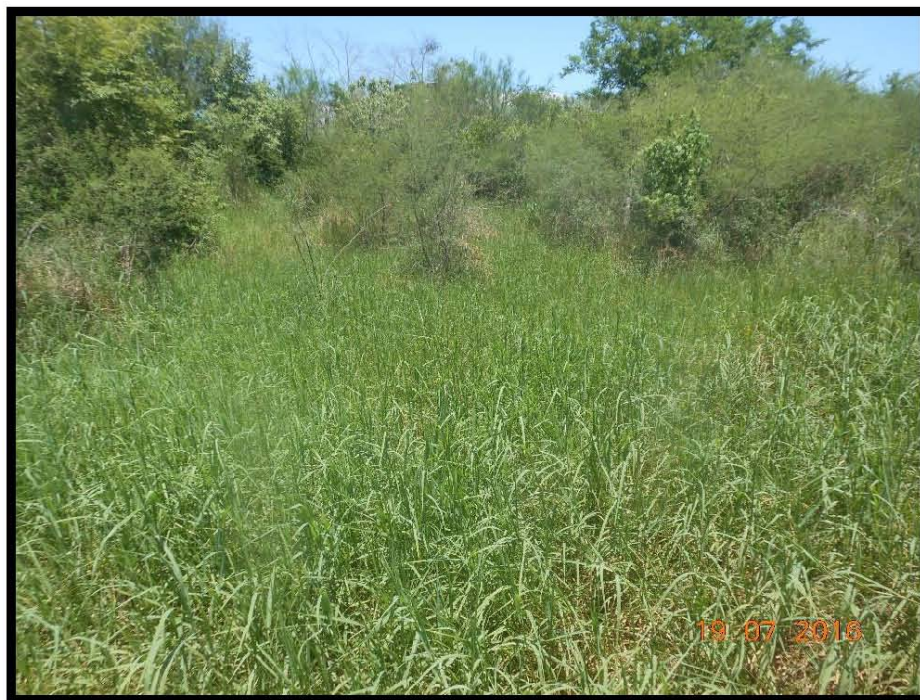
Fotografía 10.- Posible presa de quema en las coordenadas UTM WGS84 X: 606265, Y: 2498153.

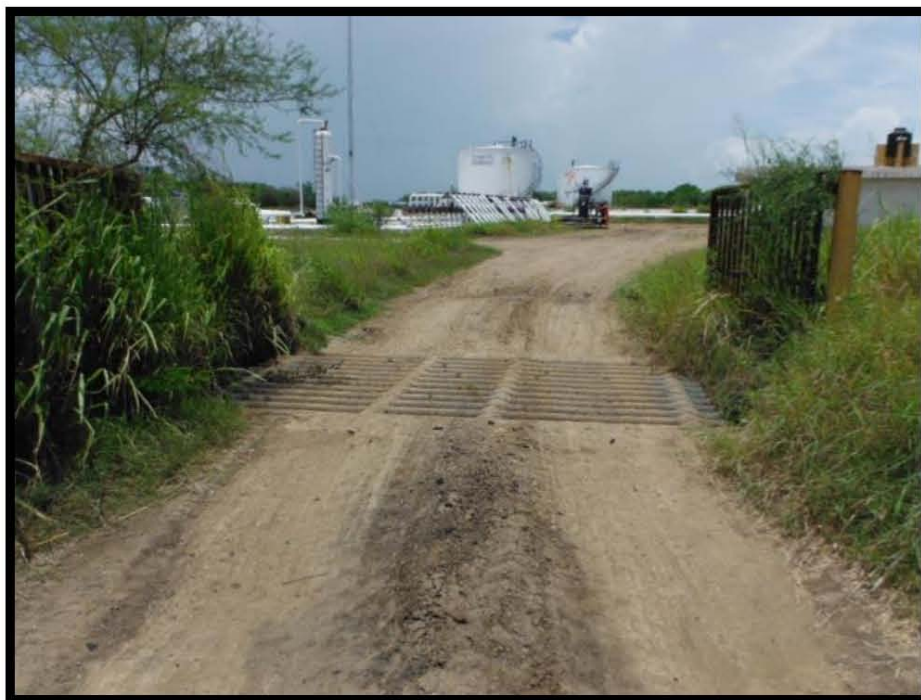
Fotografía 2.- No se localizó Llegada de Línea de Recolección del Pozo Barcodón 143 a Cabezal de Colectores de Batería de Separación Barcodón 1, en las coordenadas UTM WGS84 X: 606065 Y: 2497133.

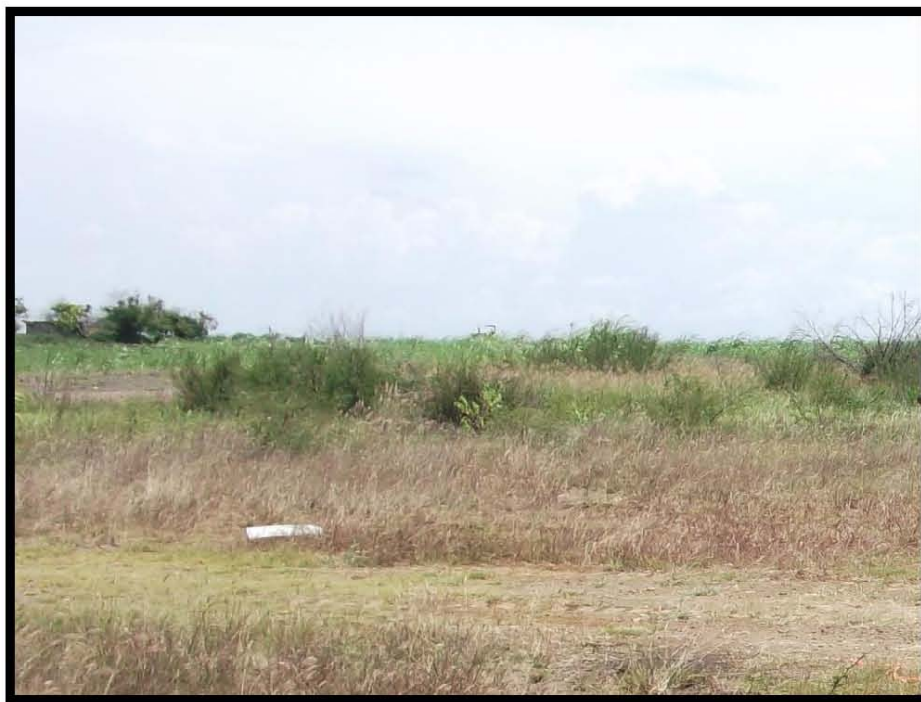
Fotografía 2.- No cuenta con guardaganado, portón de acceso, con señalamientos en acceso al Pozo, falta de señalización de límite de velocidad en camino de acceso.

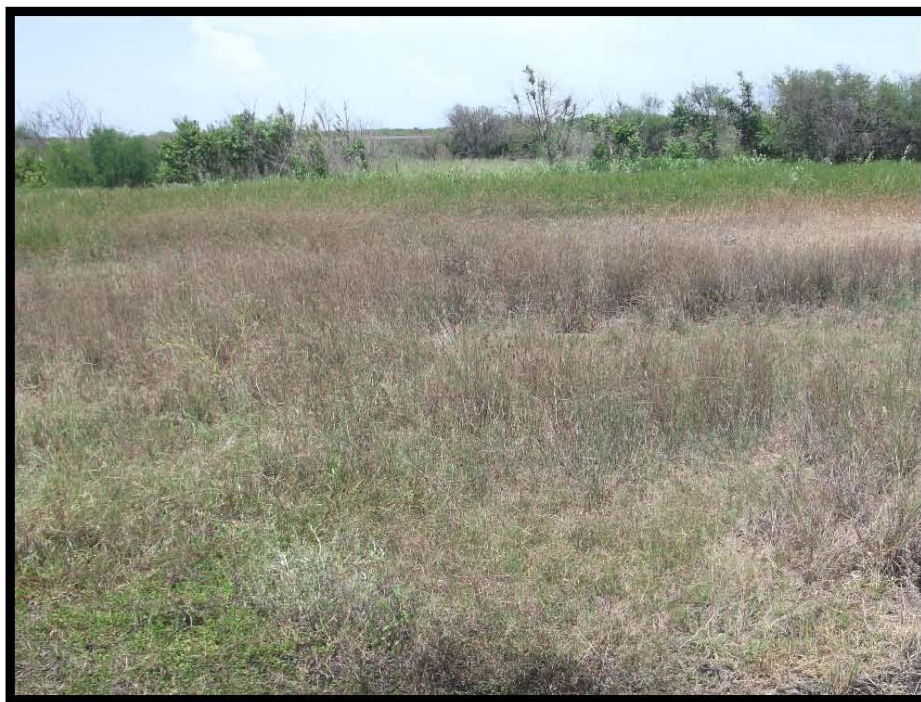
Fotografía 3.- Vista general del cuadro de maniobras, falta de mantenimiento y cercado perimetral, vegetación dentro del cuadro de maniobras.

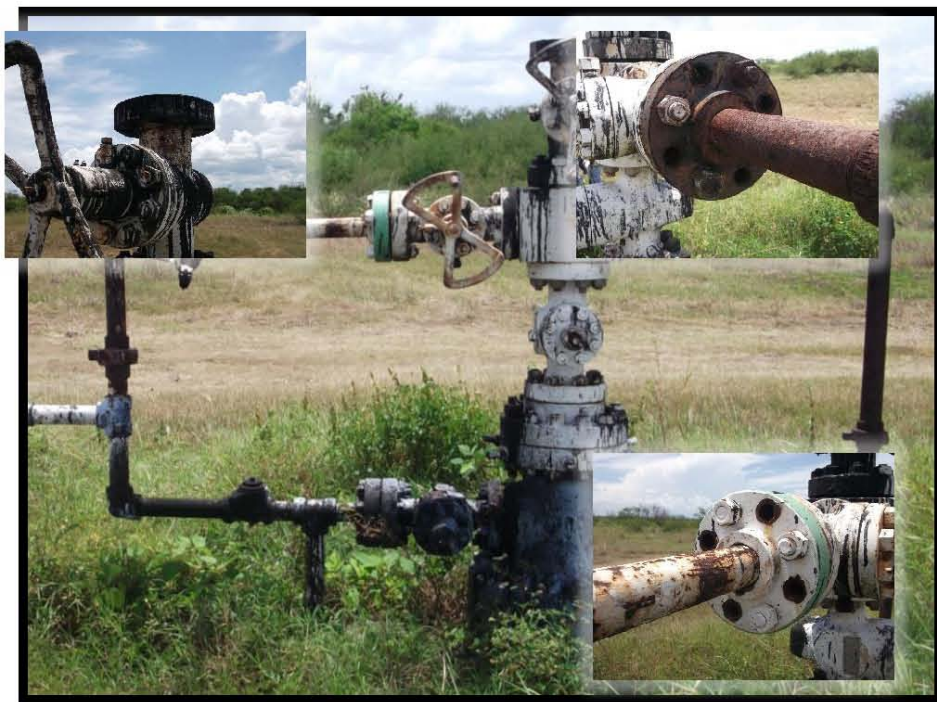
Fotografía 4.- Falta de: brida ciega y capuchón en válvula de sondeo, espárragos en válvulas laterales; árbol de válvulas con manchas de hidrocarburo, falta de barandal de protección al árbol de válvulas.

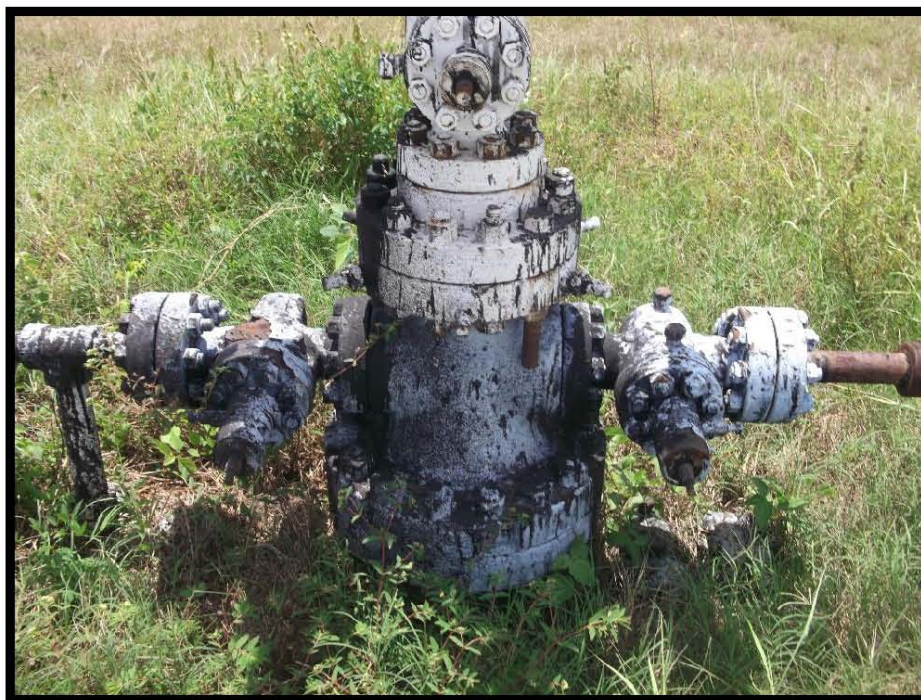
Fotografía 5.- No cuenta con contrapozo, hidrocarburo intemperizado en periferia del árbol de válvulas.

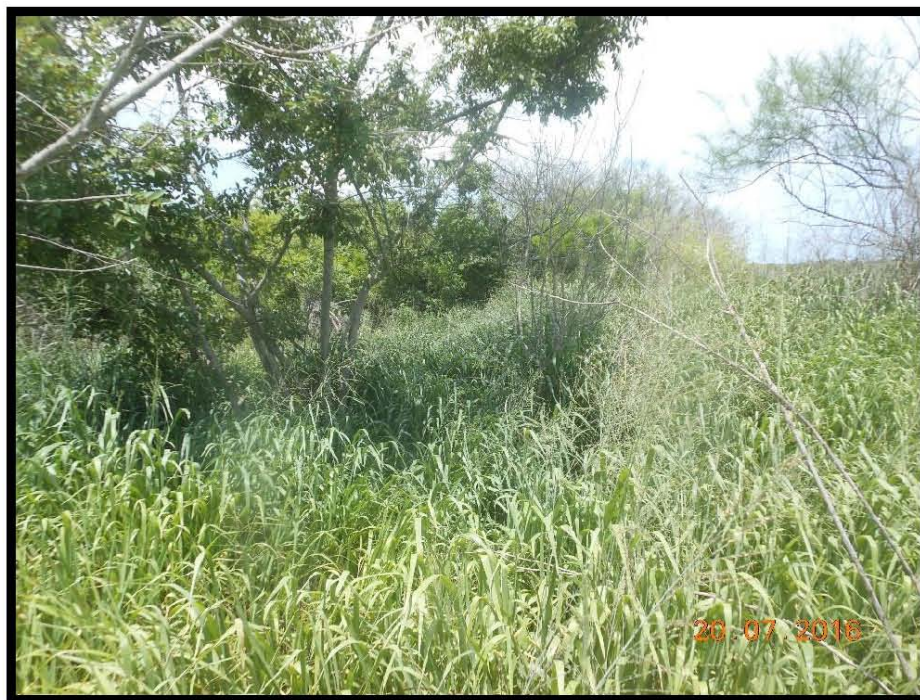
Fotografía 7.- Posible presa de quema X: 607327 Y: 2496846

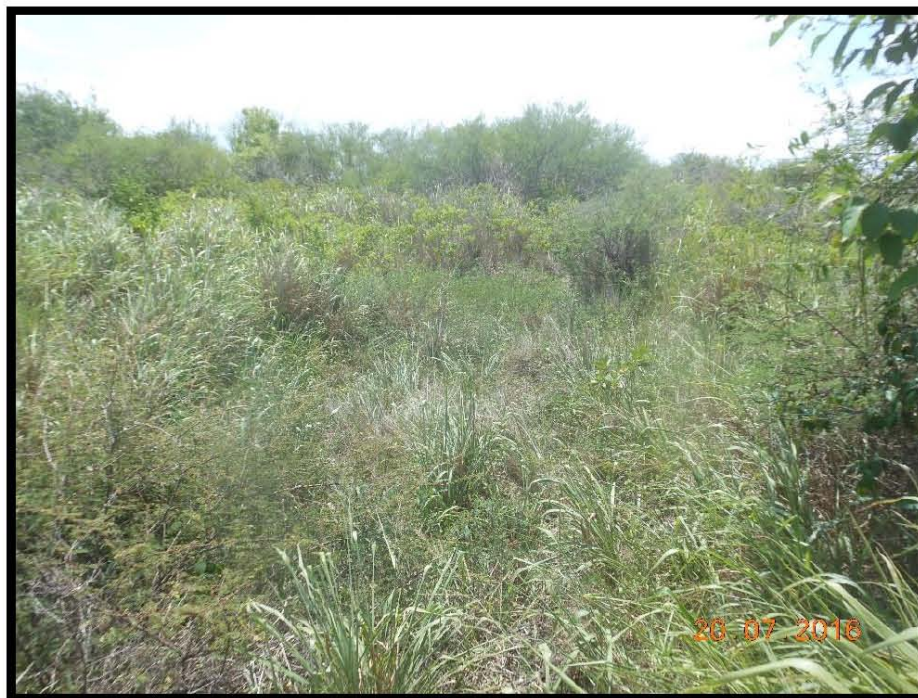
Fotografía 8.- Posible presa de quema X: 607226 Y: 2496769

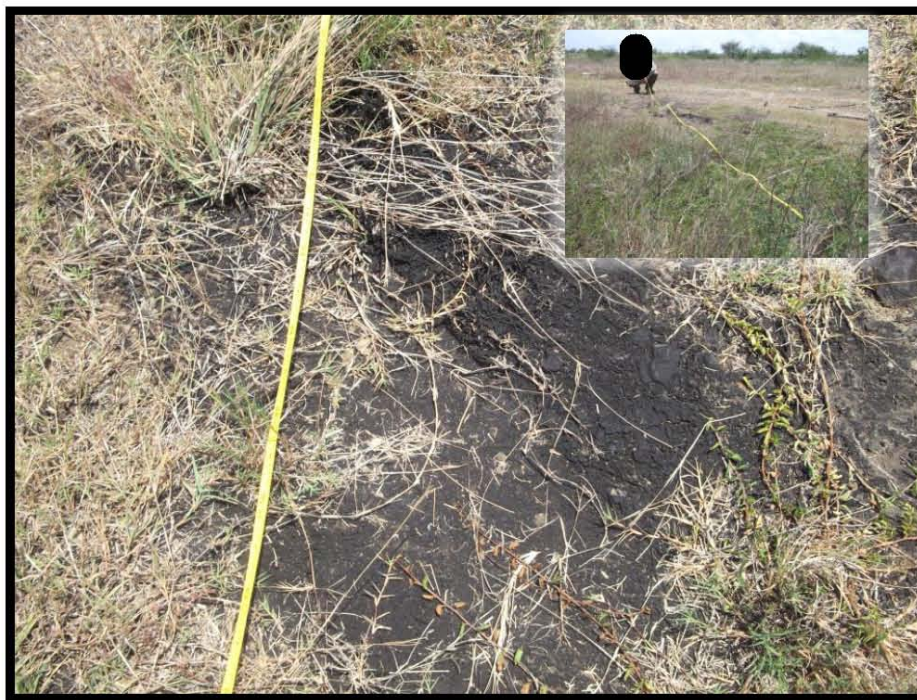
Fotografía 13.- Hidrocarburo intemperizado X: 607273 Y: 2496809, Ancho: 1.4 m, Largo: 5.8 m.

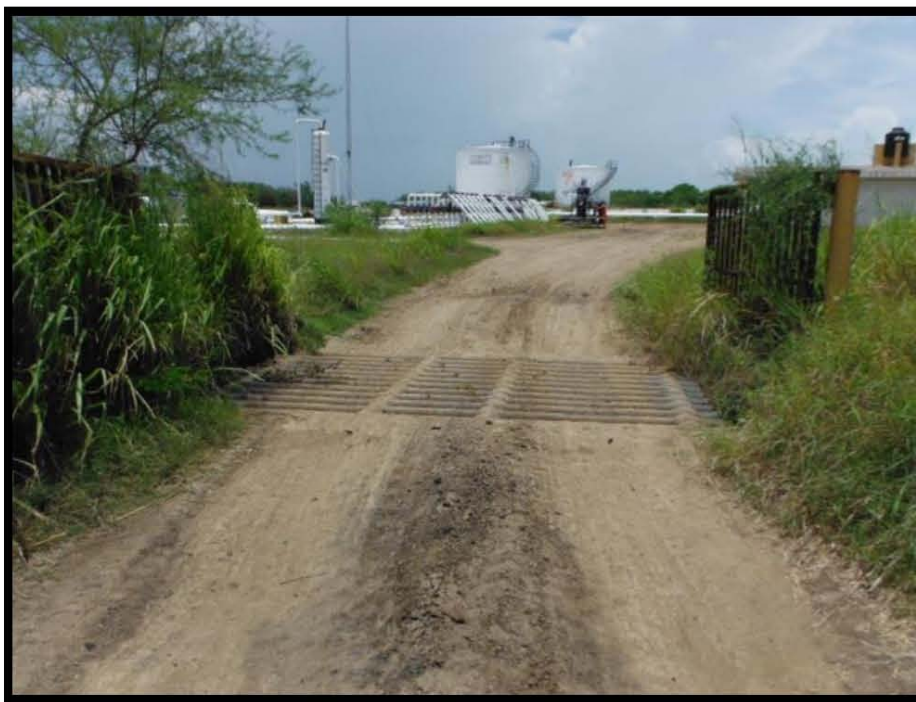
Fotografía 2.- No existe llegada de Línea de Recolección del Pozo 142 a Cabezal de Colectores de Batería de Separación Barcodón 1, en las coordenadas UTM WGS84 X: 606065 Y: 2497133

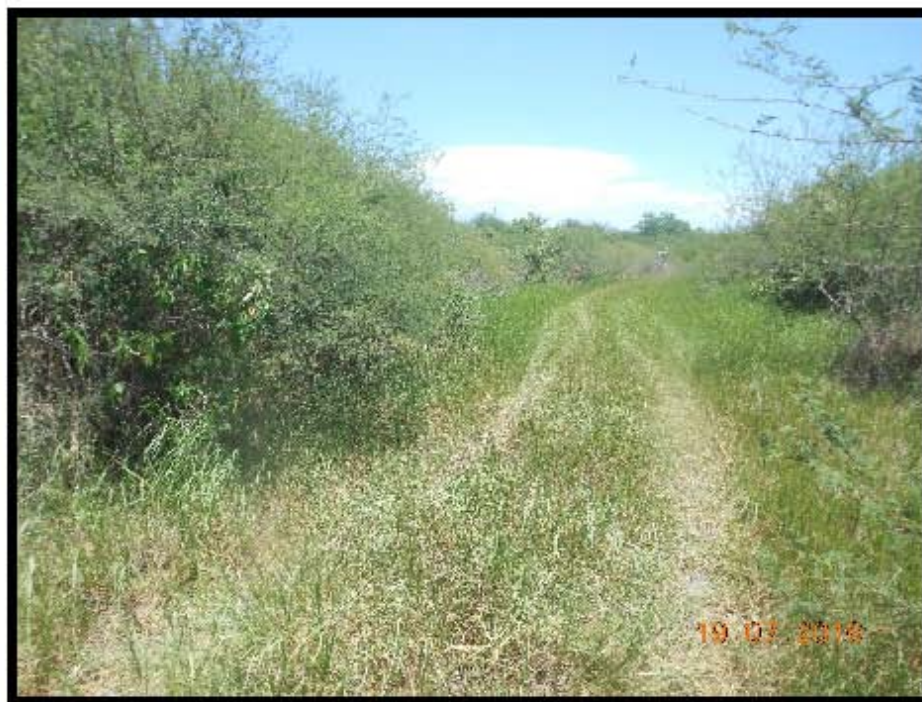
Fotografía 2- No cuenta con: guardaganado, portón de acceso, con señalamientos en acceso al pozo, falta de señalización de límite de velocidad y vegetación herbácea en camino de acceso, vista hacia del cuadro de maniobras, falta de mantenimiento.

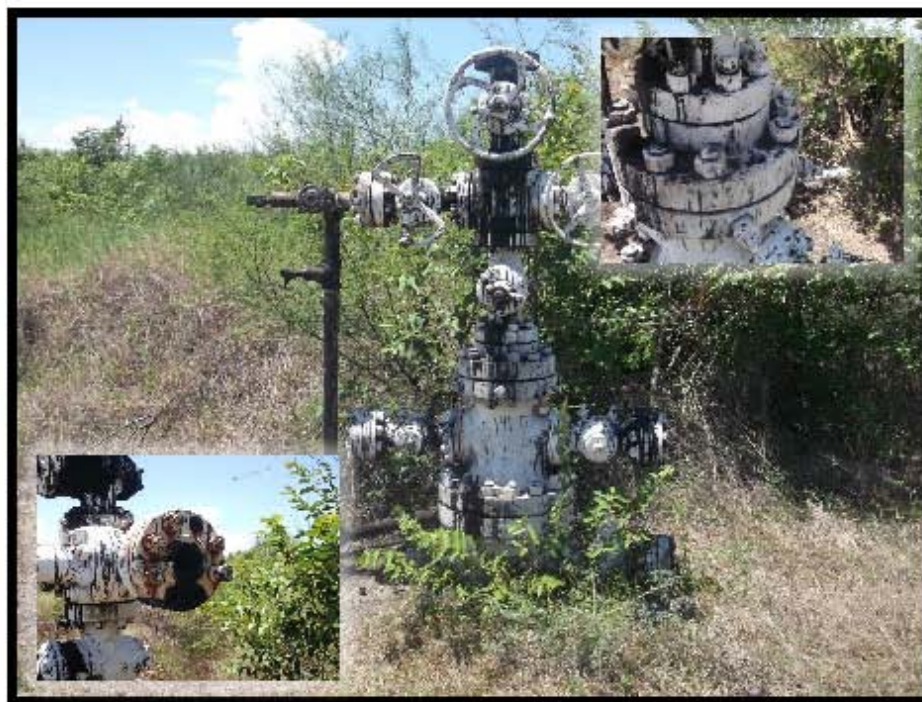
Fotografía 3.- Falta de: de brida y capuchón en válvula de sondeo, volantes, espárragos, de tapón roscado en válvula lateral derecha rotulación de nombre del Pozo y barandal de protección en árbol de válvulas (manchado).

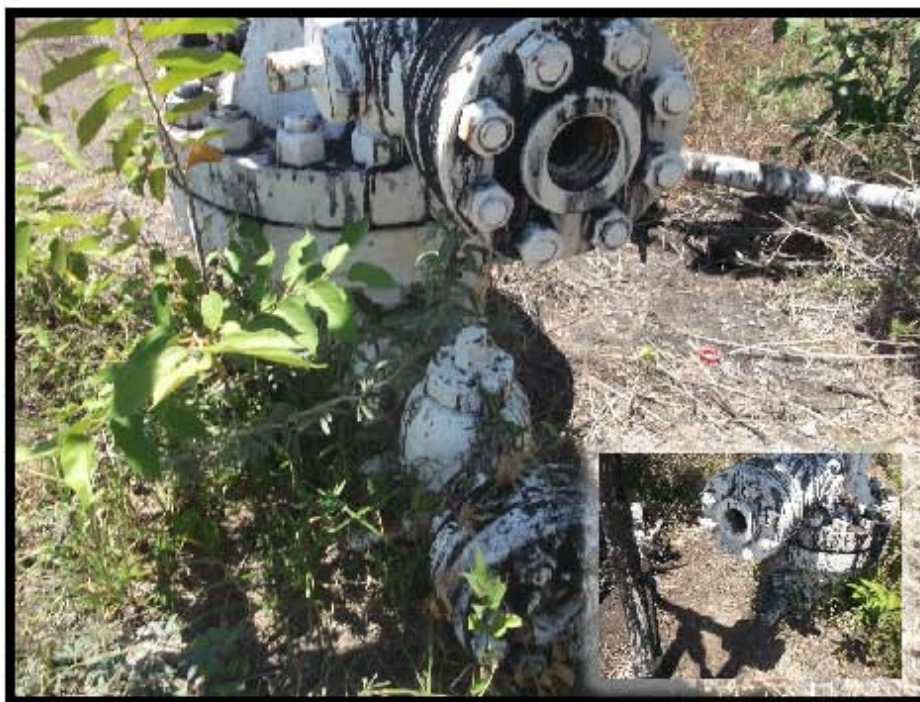
Fotografía 4.- Árbol de válvulas no cuenta con contrapozo, falta de volantes, falta de tapones roscado en válvula de tubería de revestimiento.

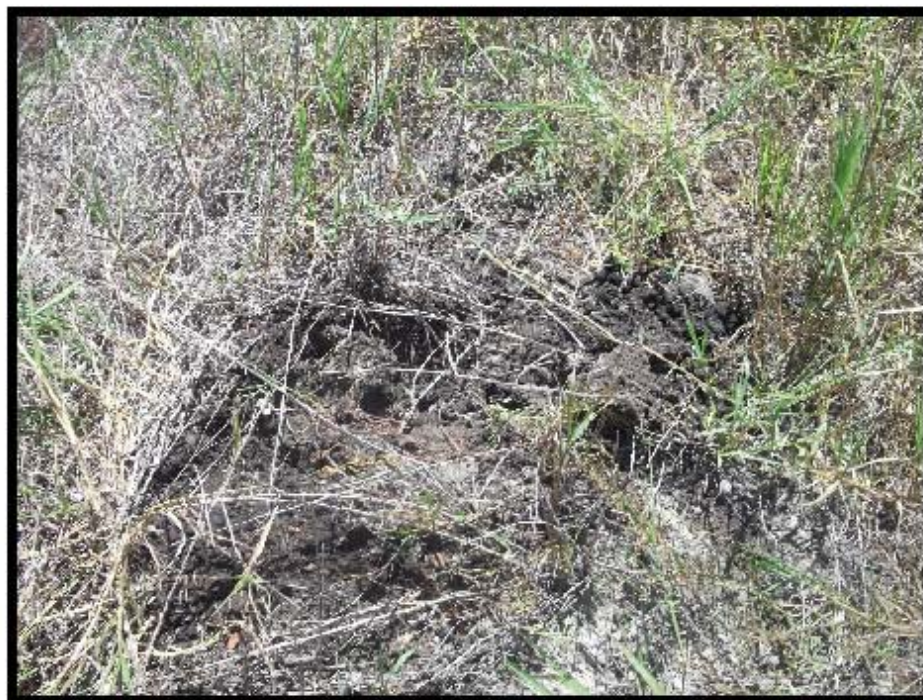
Fotografía 7.- Montículo de tierra impregnado con hidrocarburo a un costado de zanja (lado norte).

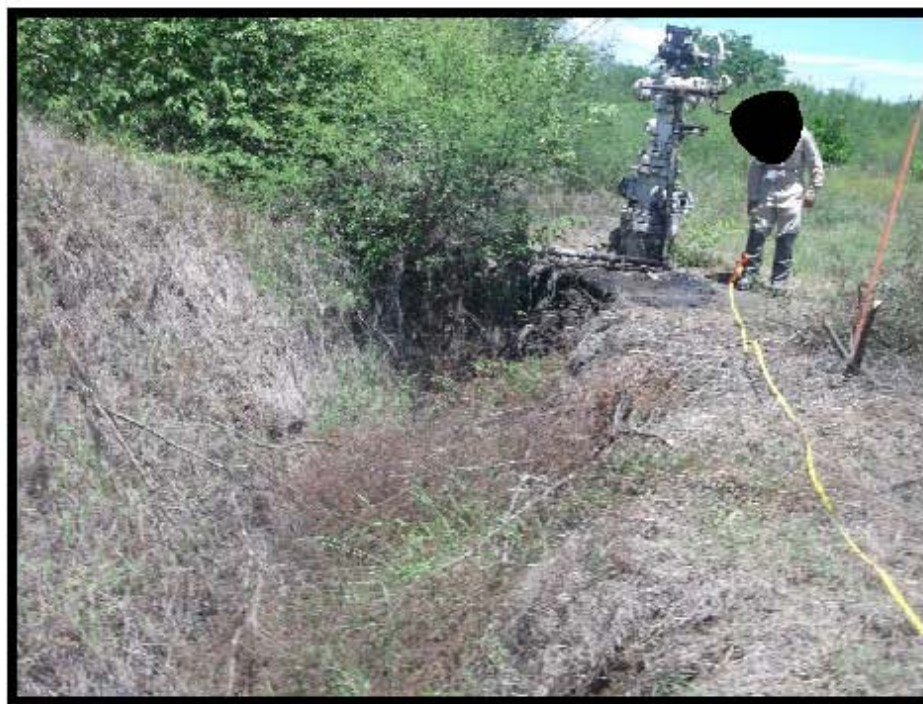
Fotografía 8.- Excavación hacia el lado Norte del árbol de válvulas.

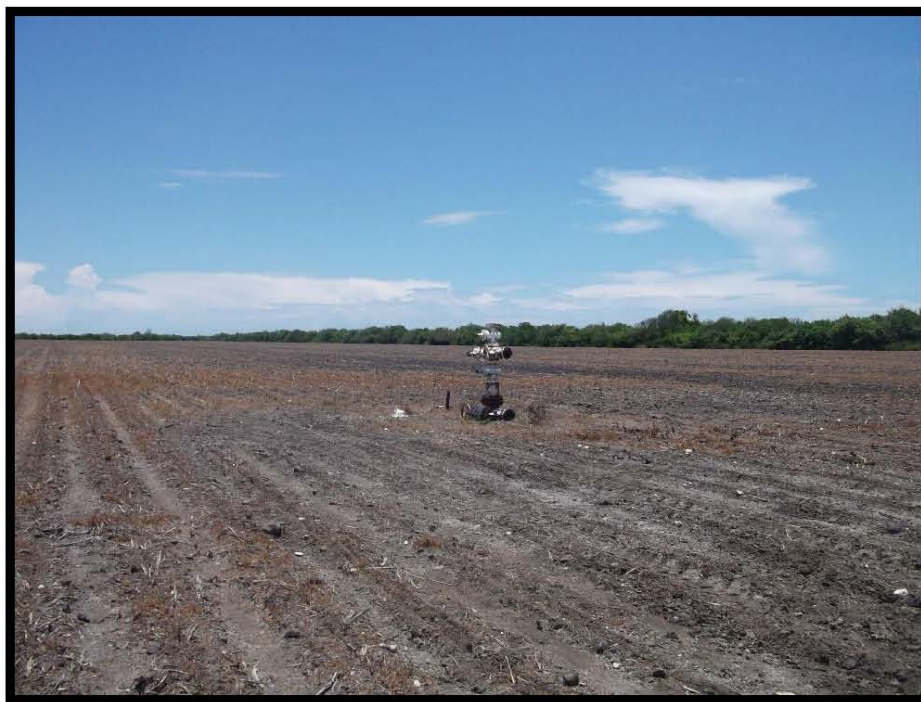
Fotografía 2.- Vista general del cuadro de maniobras, ubicado en suelo agrícola, no cuenta con camino de acceso, ni cuadro de maniobras definido.

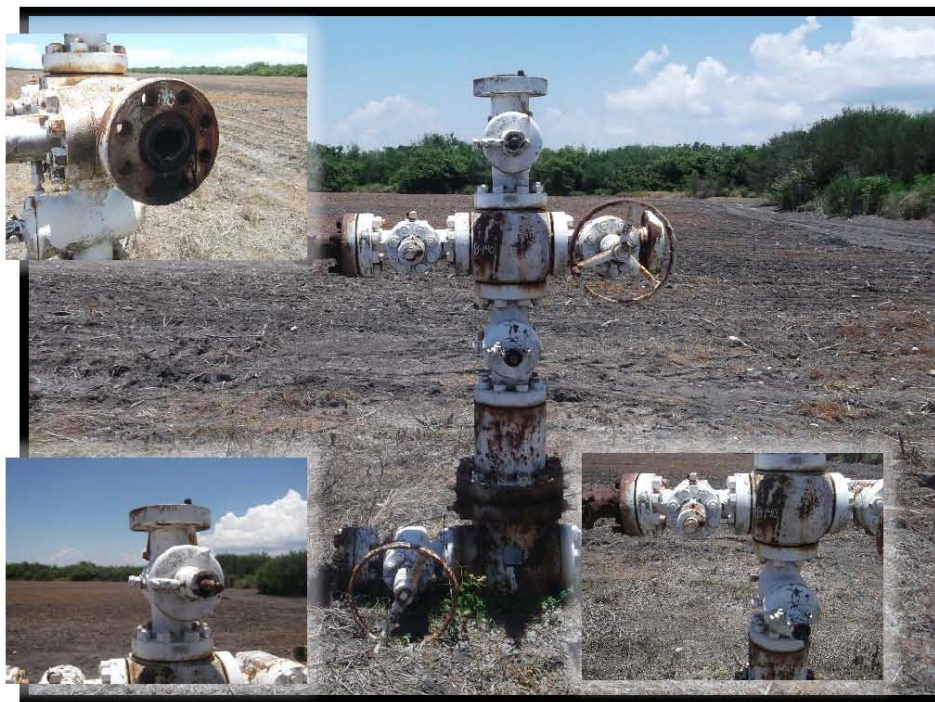
Fotografía 3.- Falta de: de brida y capuchón en válvula de sondeo, de brida ciega en válvula lateral derecha rotulación de nombre del Pozo y barandal de protección en árbol de válvulas (manchado).

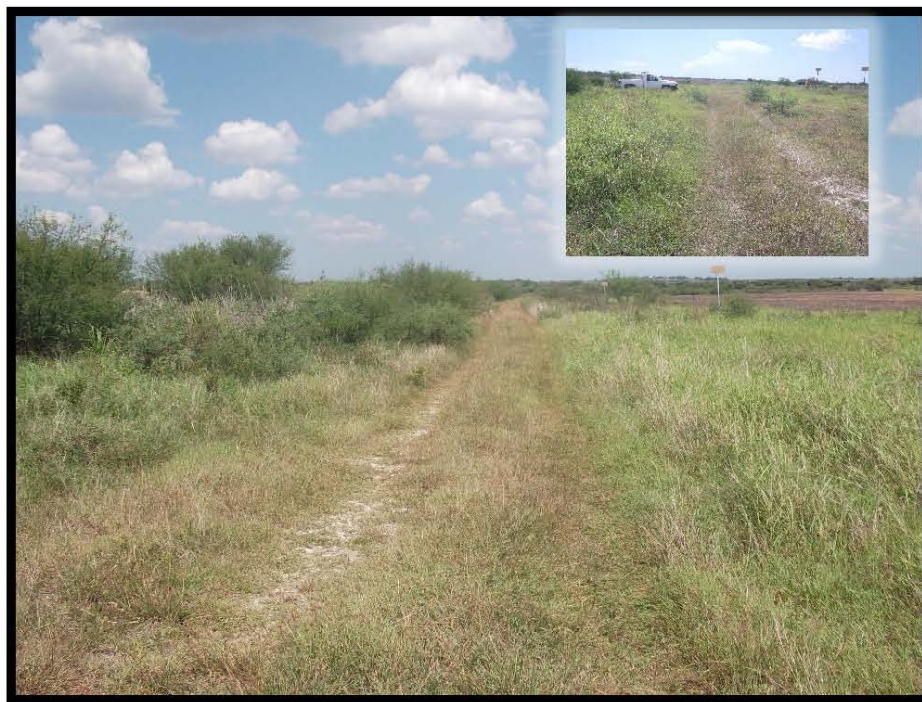
Fotografía 2.- No cuenta con guardaganado, portón de acceso, con señalamientos en acceso al Pozo, falta de señalización de límite de velocidad en camino de acceso.

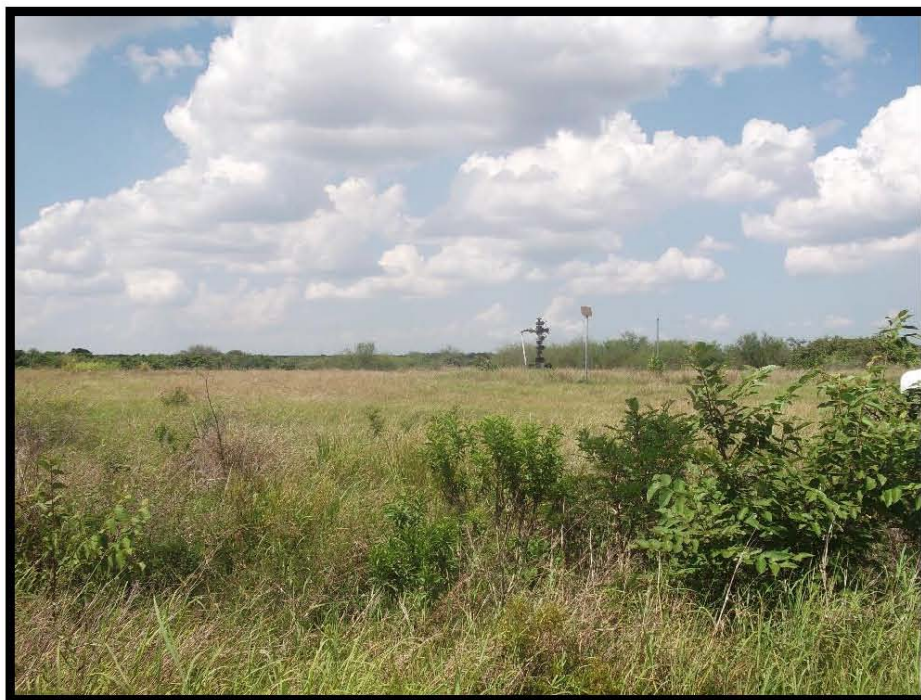
Fotografía 3.- Vista general del cuadro de maniobras, falta de mantenimiento y cercado perimetral, vegetación dentro del cuadro de maniobras.

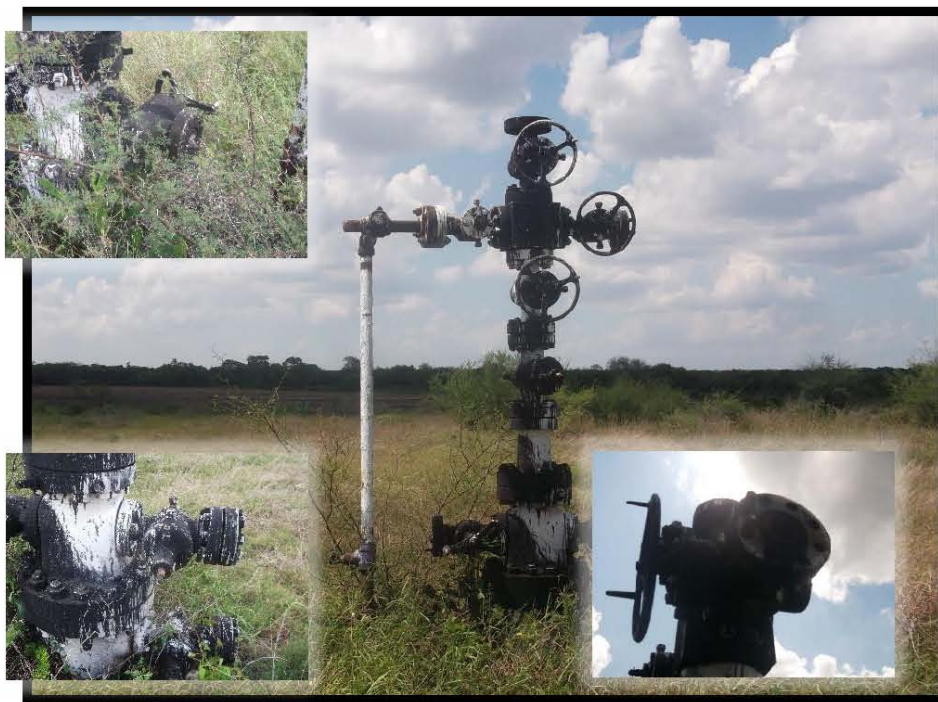
Fotografía 4.- Falta de: tapón roscado en válvula lateral derecha y válvulas de tubería de revestimiento, brida y capuchón en válvula de sondeo, rotulación de nombre del Pozo y barandal de protección en árbol de válvulas (manchado).

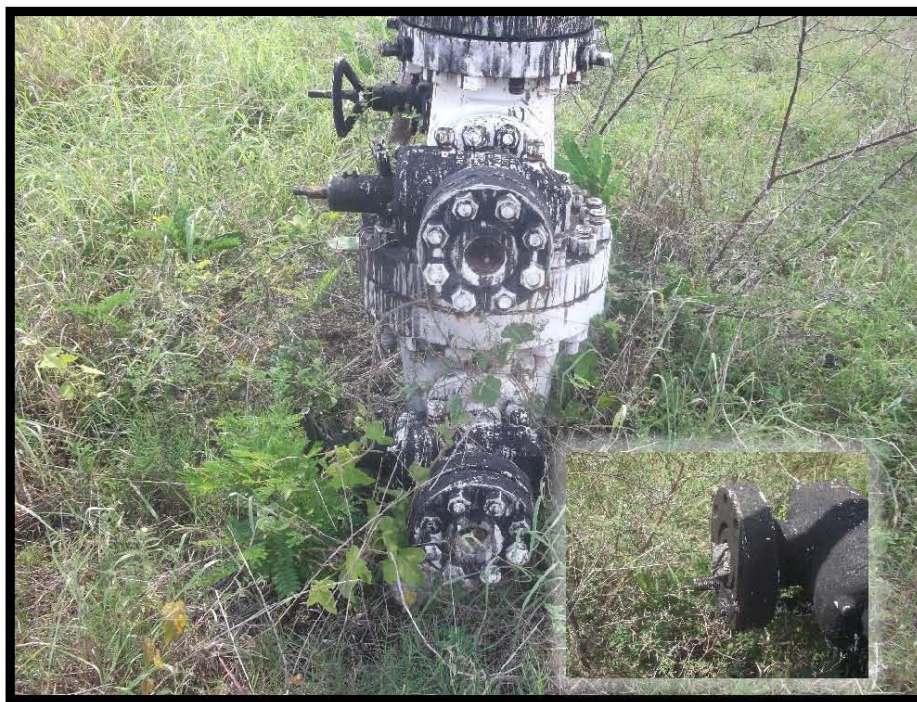
Fotografía 5.- Árbol de válvulas no cuenta con contrapozo, falta de volantes, residuo peligros en válvula latera derecha de tubería de revestimiento.

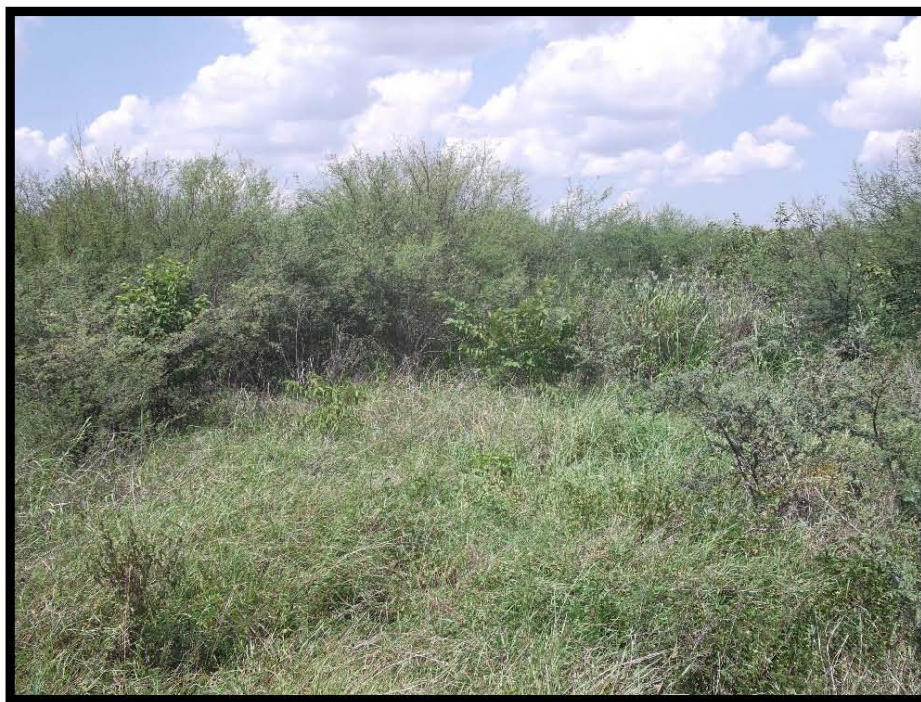
Fotografía 7.- Se ubicaron posibles presas de quema en las coordenadas UTM WGS84 X: 607241 Y: 2498421.

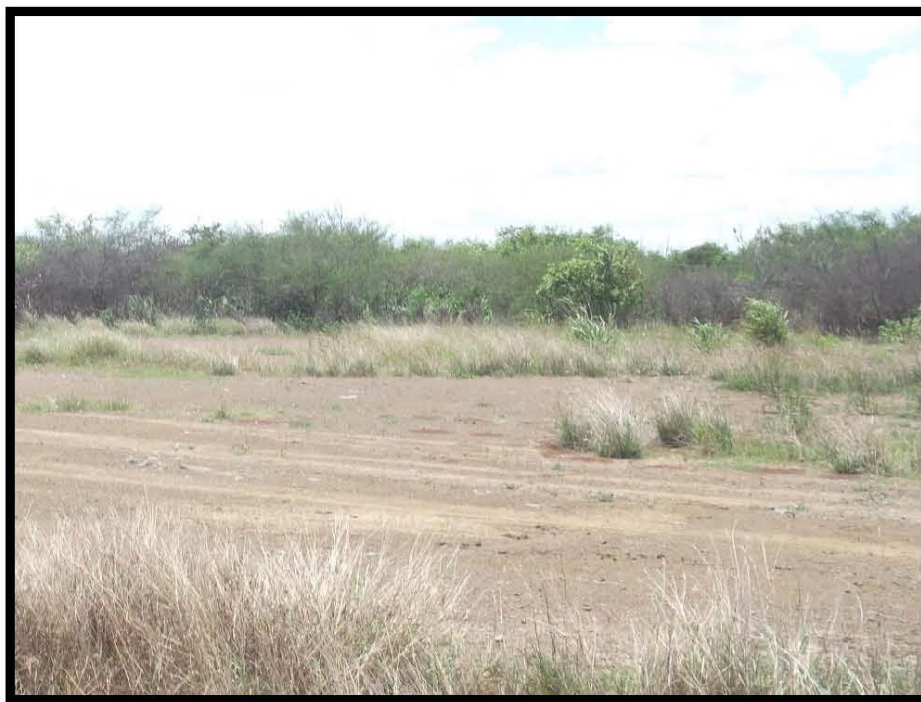
Fotografía 2.- No cuenta con guardaganado, portón de acceso, con señalamientos en acceso al Pozo, falta de señalización de límite de velocidad en camino de acceso.

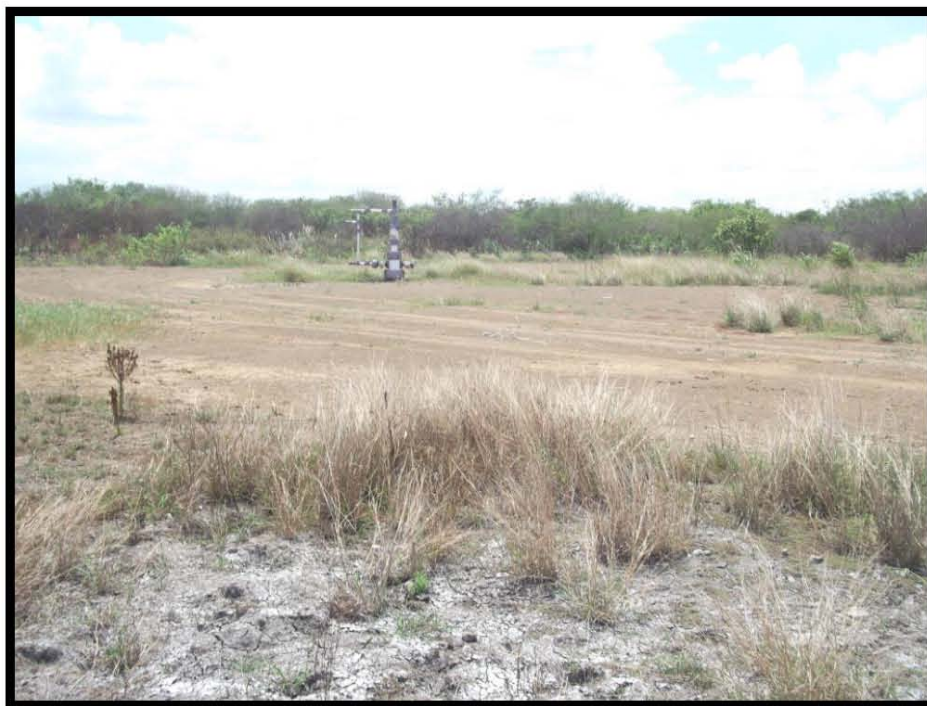
Fotografía 3.- Vista general del cuadro de maniobras, falta de mantenimiento y cercado perimetral, vegetación dentro del cuadro de maniobras.

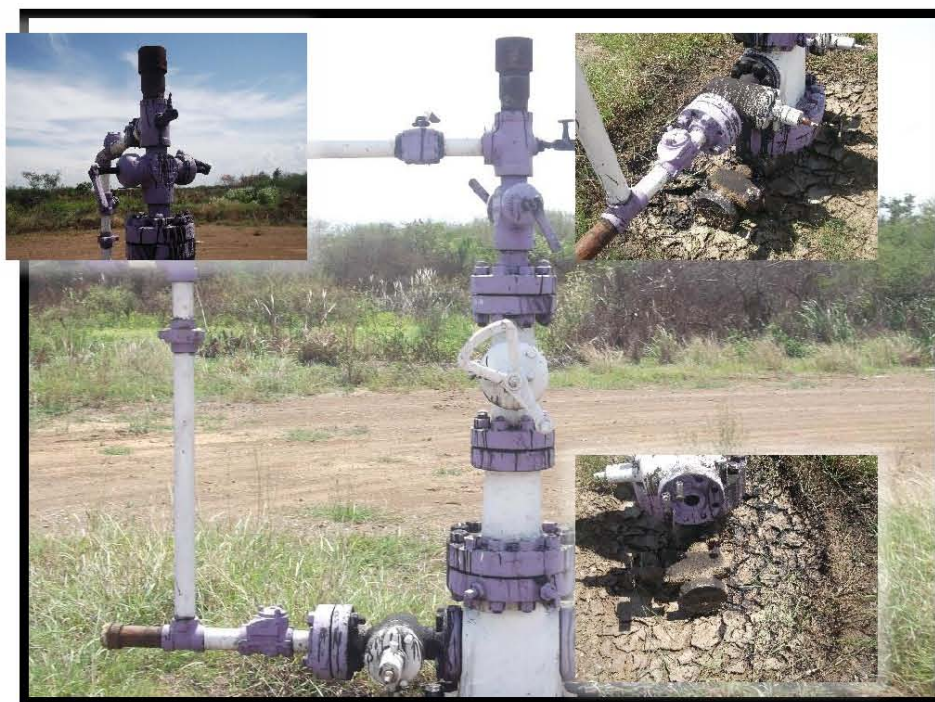
Fotografía 4.- Falta de: tapón de 1/2" en válvulas tipo aguja, brida ciega y espárragos y volante en válvula lateral derecha, bridas ciegas y volantes en válvulas de la tubería de revestimiento, espárragos en conexión bridada de la válvula lateral izquierda; árbol de válvulas con manchas de hidrocarburo, falta de barandal de protección al árbol de válvulas.

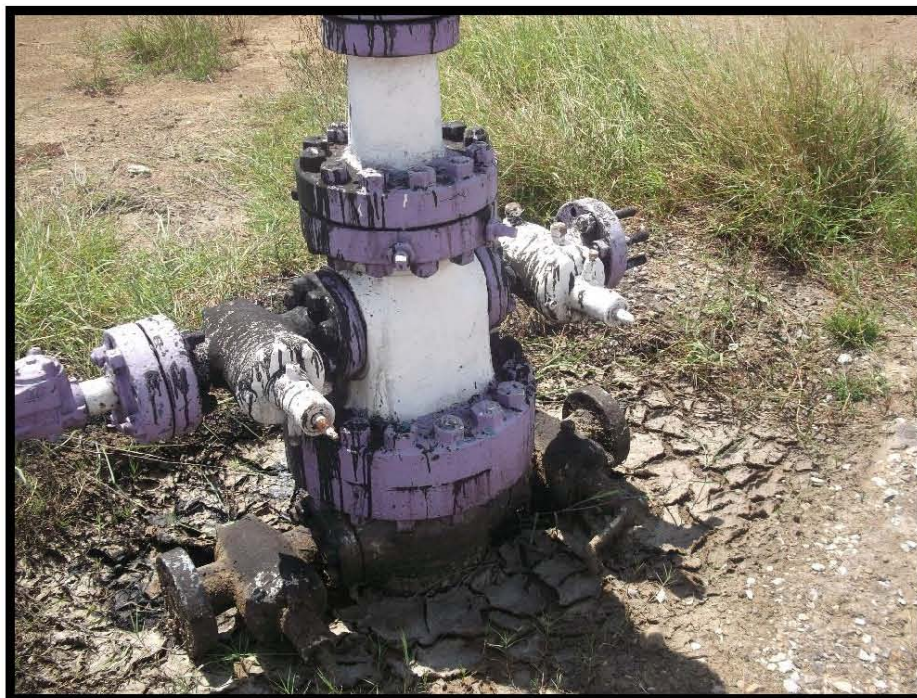
Fotografía 5.- No cuenta con contrapozo, hidrocarburo intemperizado en periferia del árbol de válvulas.

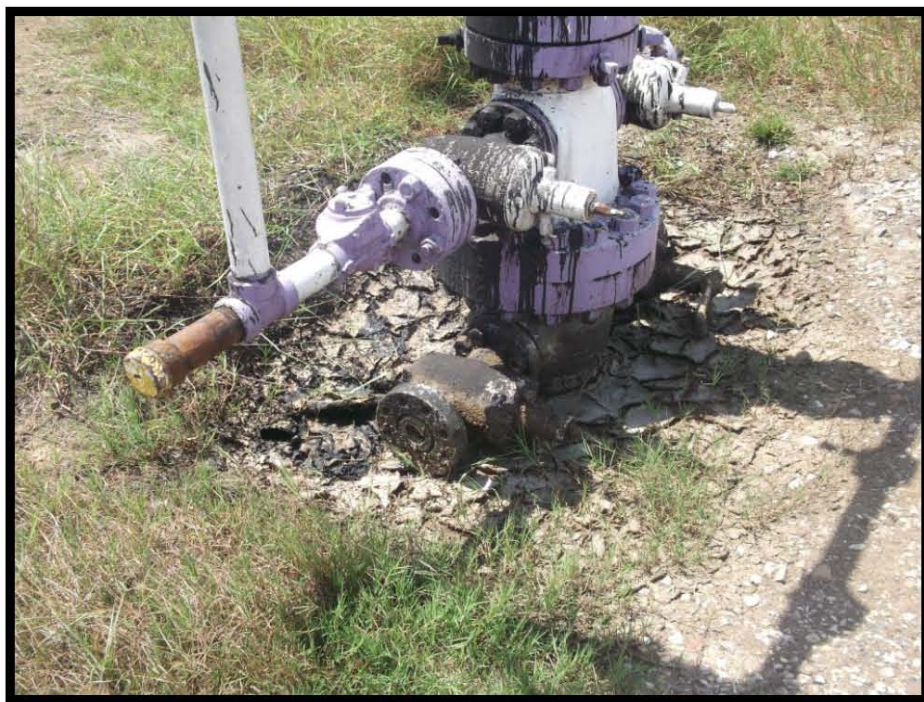
Fotografía 6.- Bajante de producción desconectada.

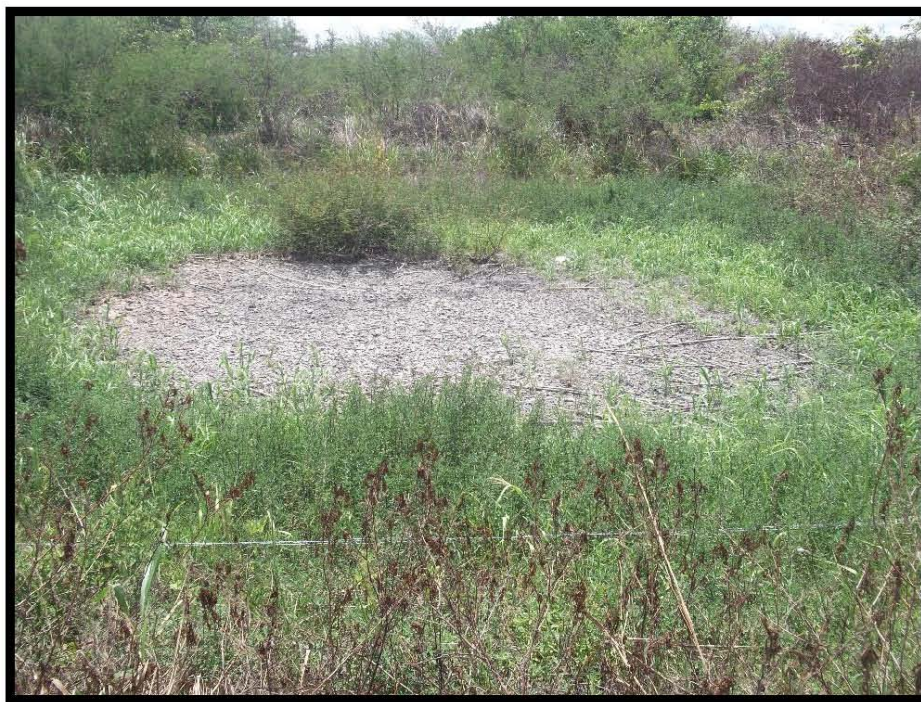
Fotografía 7.- Posible presa de quema X: 606920 Y: 2496580
