EVIDENCIA FOTOGRÁFICA DE LA SUPERVISIÓN EN CAMPO DEL POZO BARCO 101 DEL ÁREA CONTRACTUAL BARCODÓN

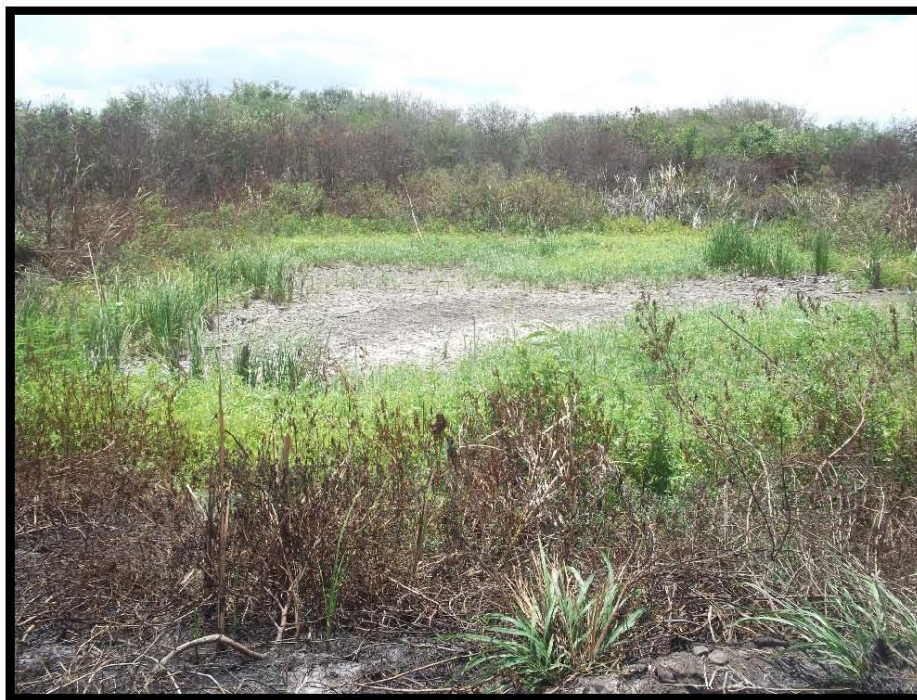
Fotografía 8.- Posible presa de quema X: 606915 Y: 2496584

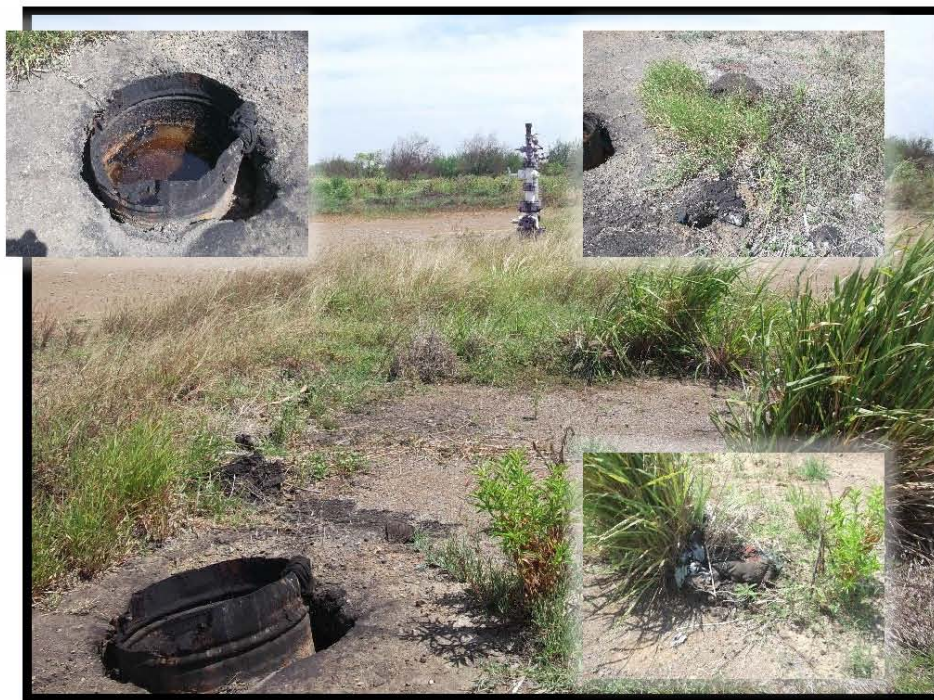
Fotografía 13.- Montículo de terracería con hidrocarburo intemperizado, residuos peligrosos, tanque enterrado de 200 lts. con agua y trazas de hidrocarburo al 50% X: 606946 Y: 2496620

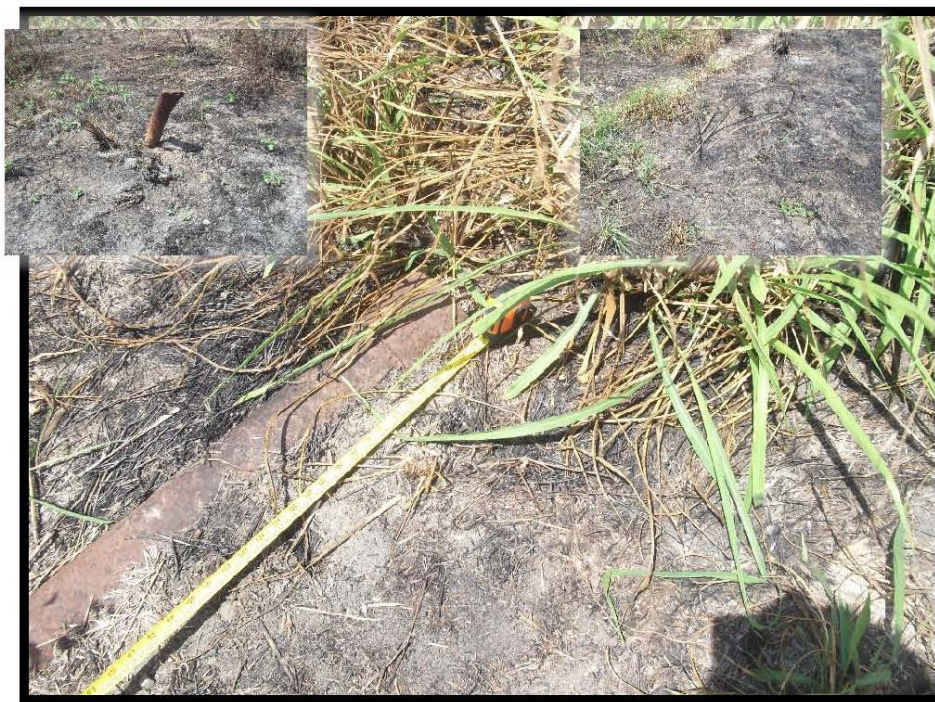
Fotografía 14.- Tubería expuesta X: 606985 Y: 2496588 3.10 m
Anclaje: X: 606977 Y: 2496592

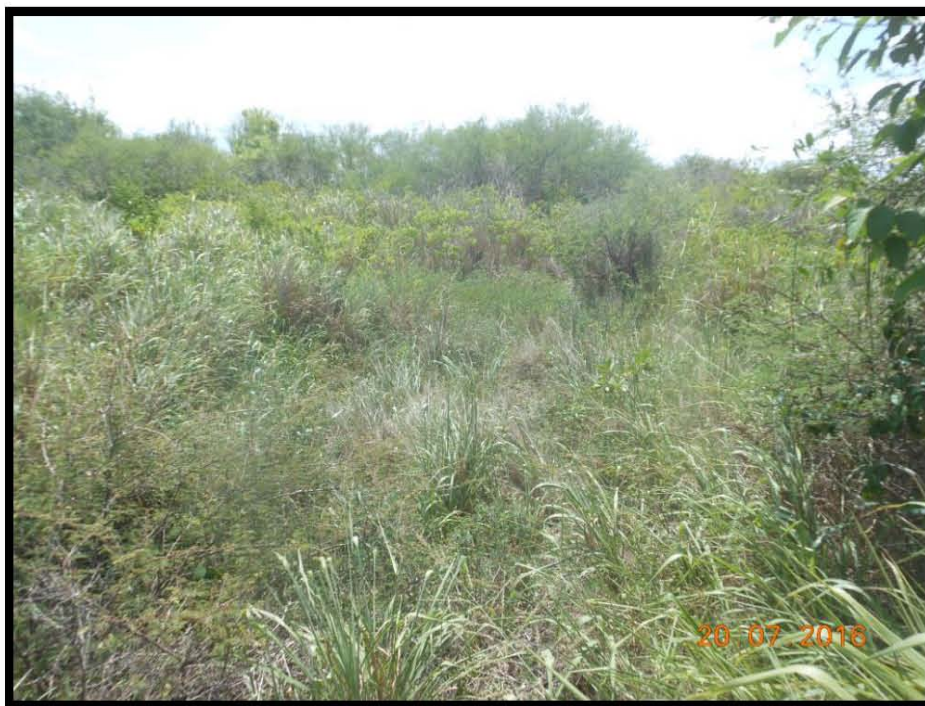
Fotografía 3.- Posible presa de quema con agua X: 606938 Y: 2496990.

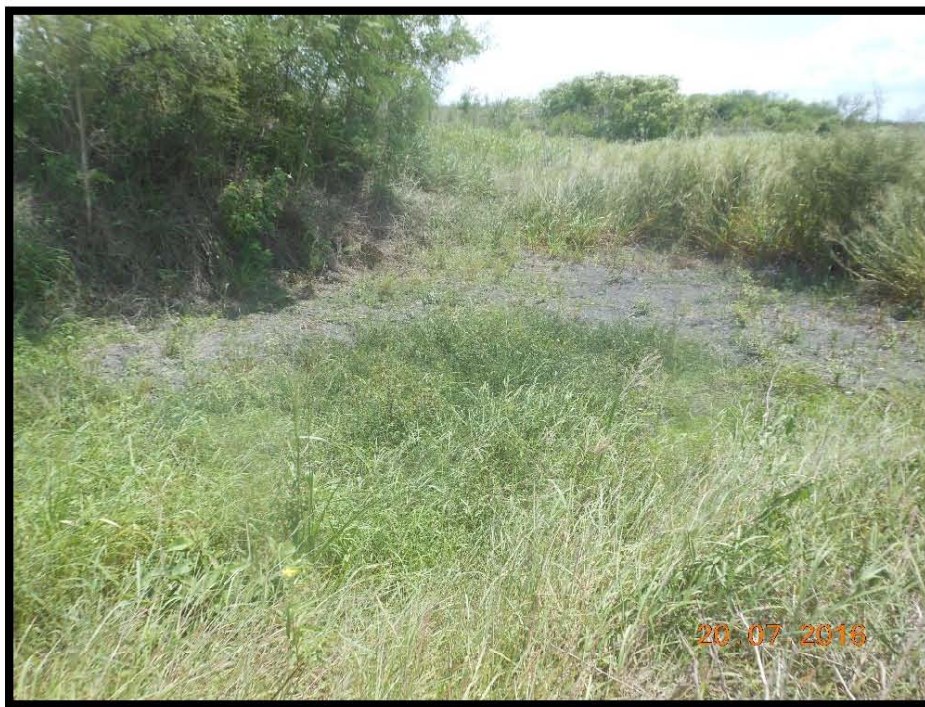
Fotografía 4.- Posible presa de quema con agua X: 606962 Y: 2496968.

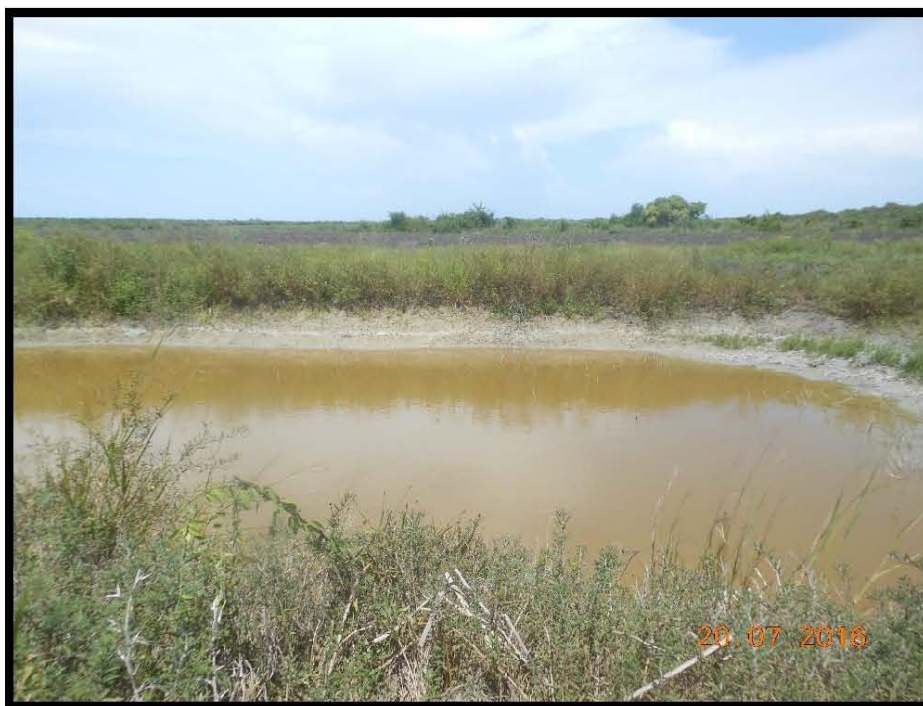
Fotografía 5.- Posible presa de quema con agua X: 606970 Y: 2496975.

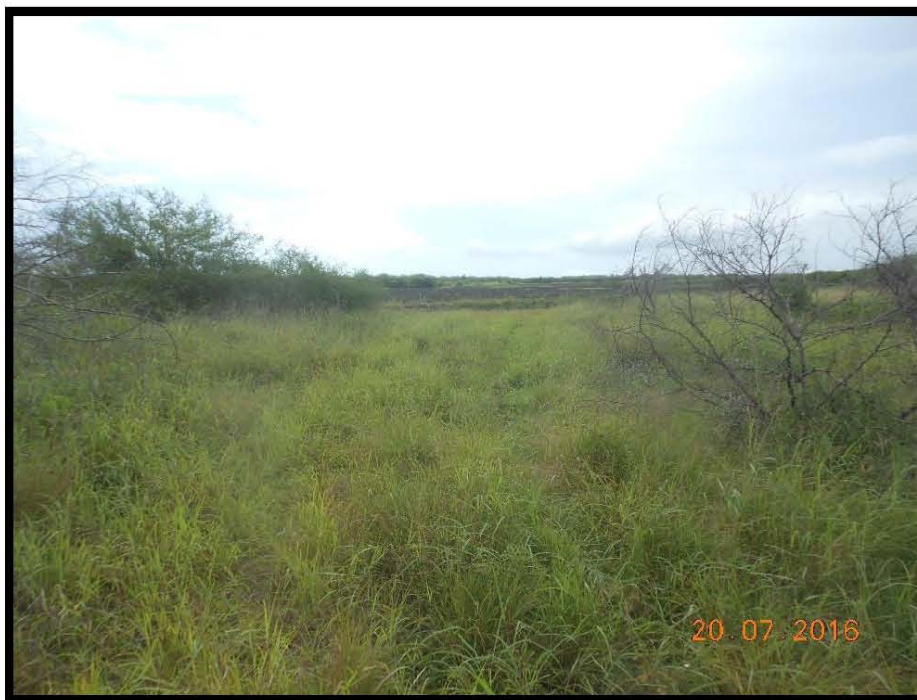
Fotografía 2.- No cuenta con guardaganado, portón de acceso, con señalamientos en acceso al Pozo, falta de señalización de límite de velocidad en camino de acceso.

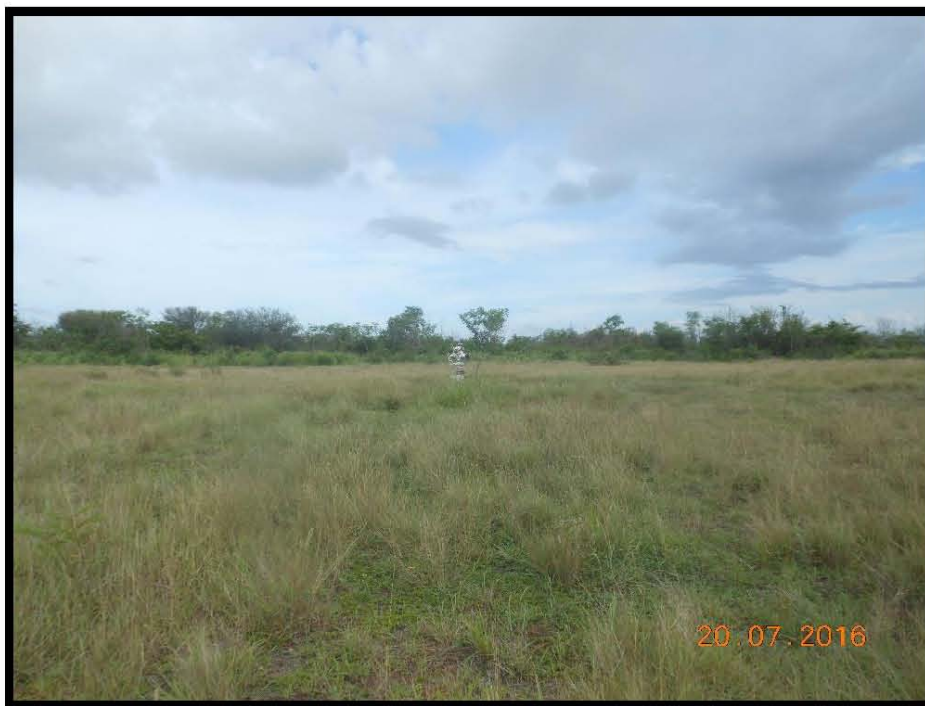
Fotografía 3.- Vista general del cuadro de maniobras, falta de mantenimiento y cercado perimetral, vegetación dentro del cuadro de maniobras.

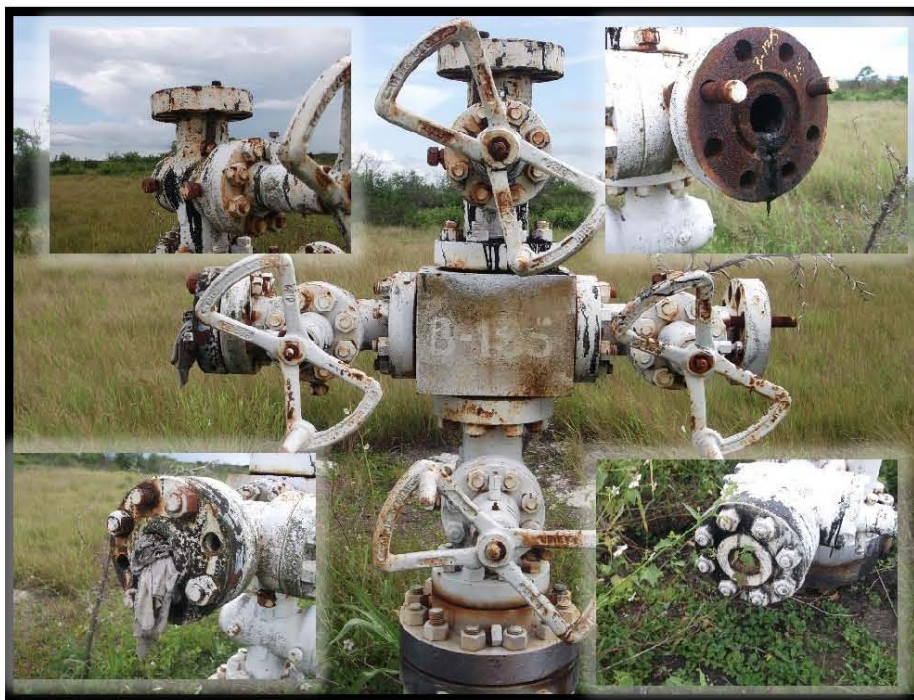
Fotografía 4.- Falta de: brida ciega y capuchón en válvula de sondeo, brida ciega en válvula lateral derecha, tapón roscado espárragos y tuercas en válvula lateral izquierda, tapones roscados y volantes en válvulas de la tubería de revestimiento sección "a" ambos lados; residuo peligroso en válvula lateral izquierda, árbol de válvulas con manchas de hidrocarburo, falta de barandal de protección al árbol de válvulas.

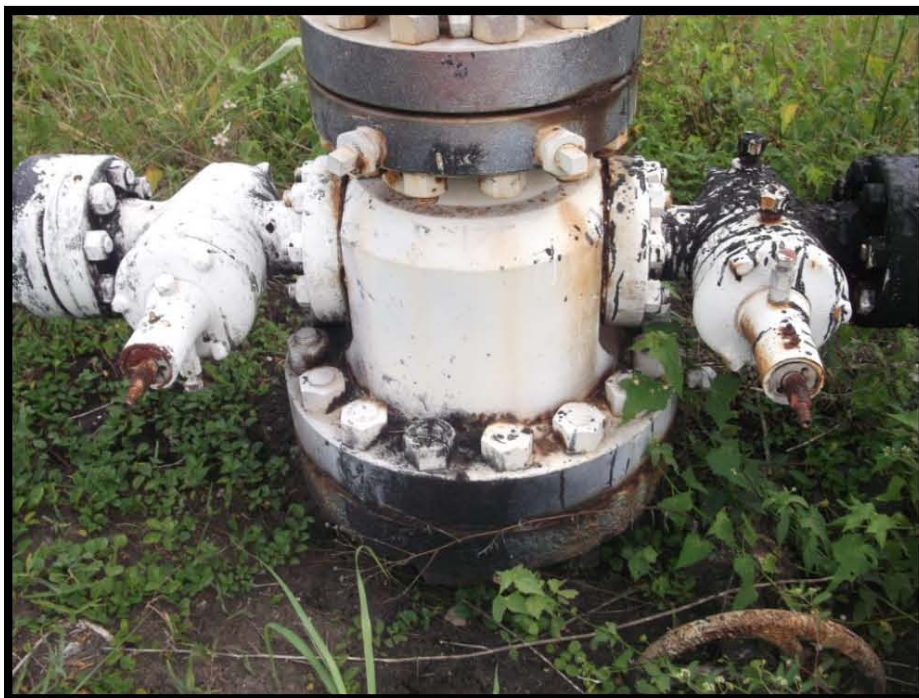
Fotografía 5.- No cuenta con contrapozo, válvulas de la tubería de revestimiento sección "b" enterradas, hidrocarburo intemperizado en periferia del árbol de válvulas.

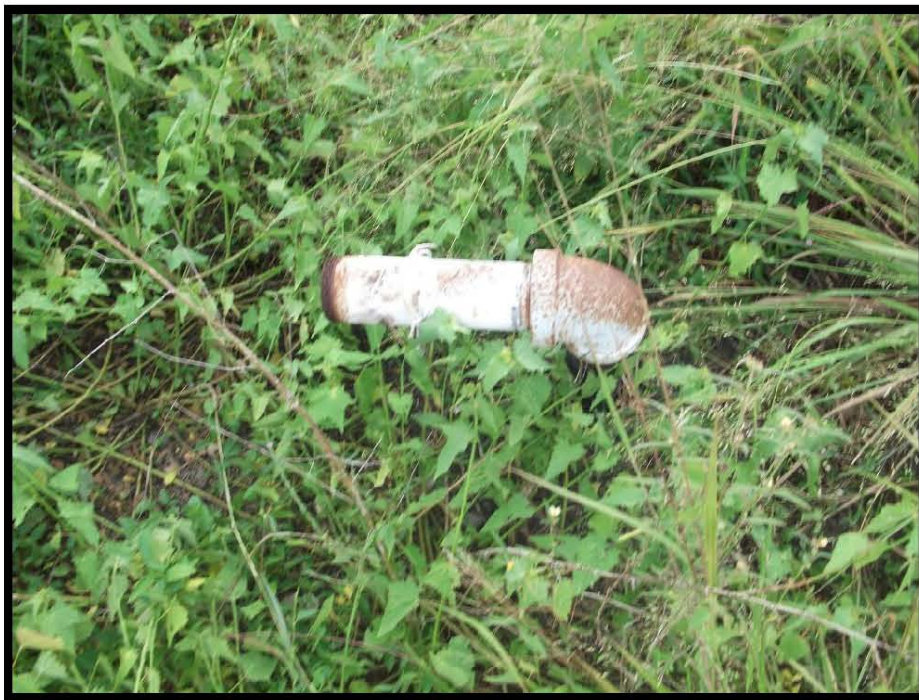
Fotografía 6.- Bajante de producción desconectada, falta de tapón roscado en inicio de sección de línea de recolección.

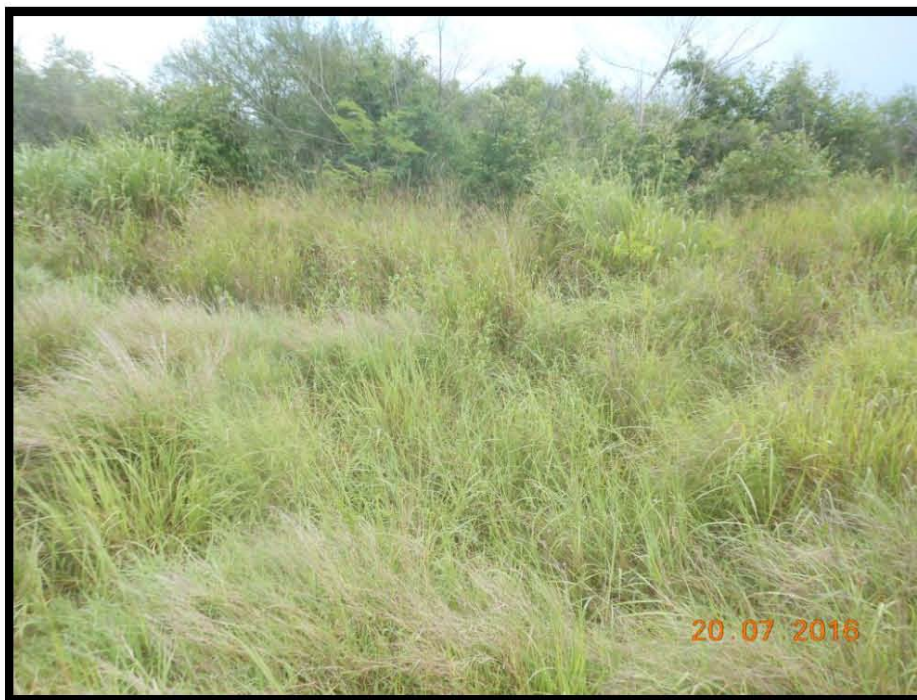
Fotografía 7.- Posible presa de quema X: 606941 Y: 2497439

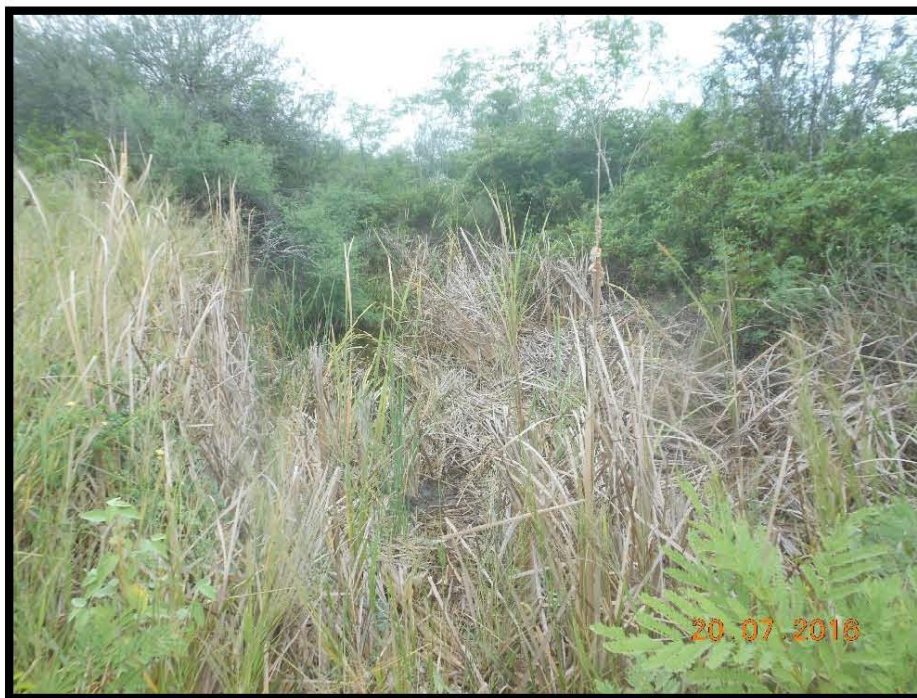
Fotografía 8.- Posible presa de quema X: 606908 Y: 2497414.

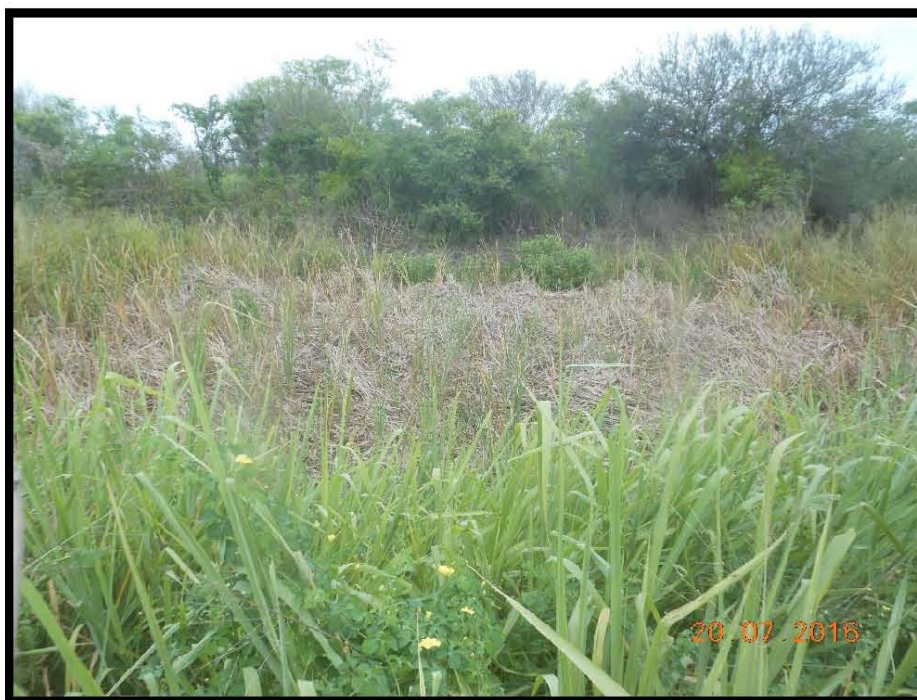
Fotografía 9.- Posible presa de quema X: 606910 Y: 2497393

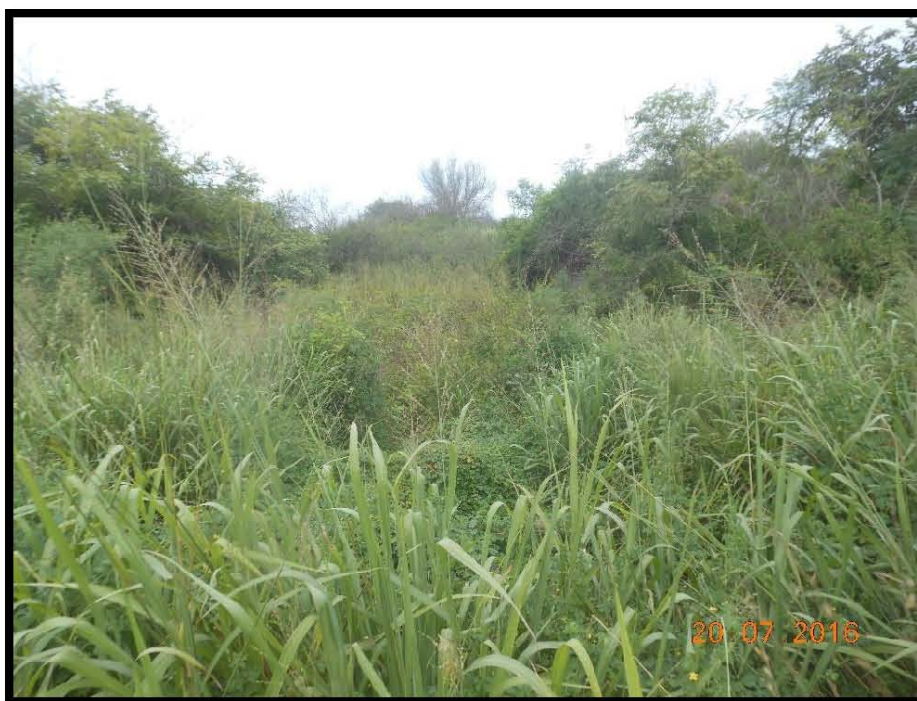
Fotografía 10.- Posible presa de quema X: 606914 Y: 2497380.

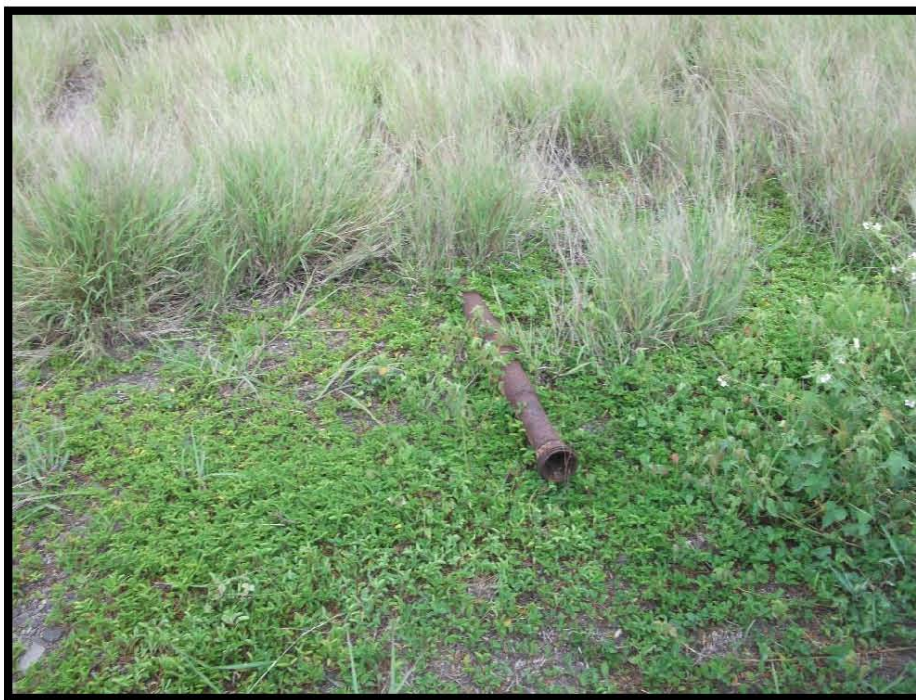
Fotografía 15.- Tubería chatarra dentro del cuadro de maniobras al oeste del árbol de válvulas (tubo de 2", 10 mts. de largo aproximadamente).

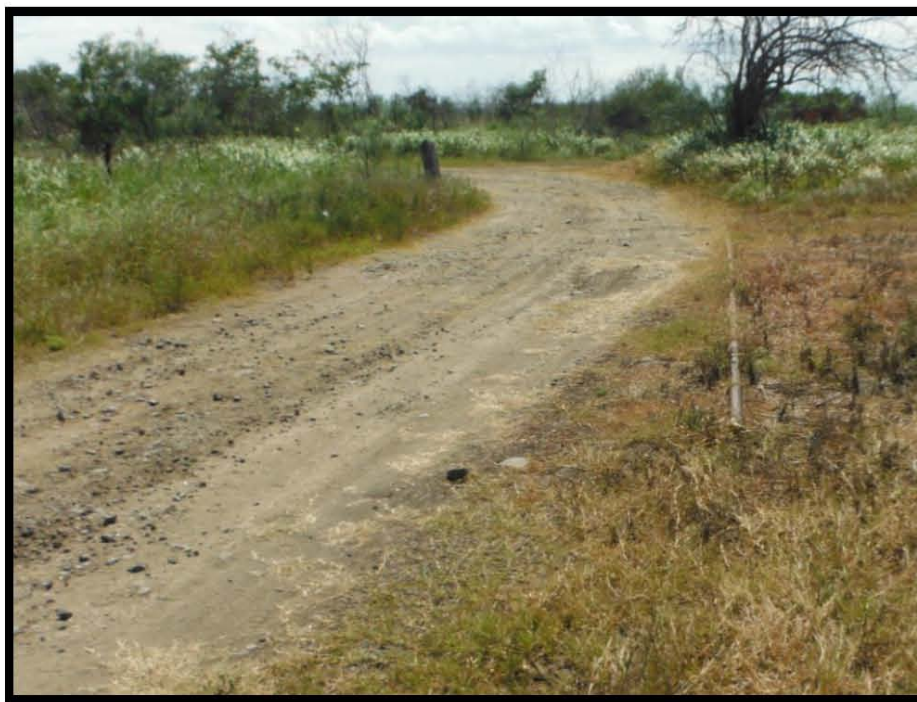
Fotografía 2.- No cuenta con guardaguanado, portón de acceso, con señalamientos en acceso al Pozo, falta de señalización de límite de velocidad en camino de acceso.

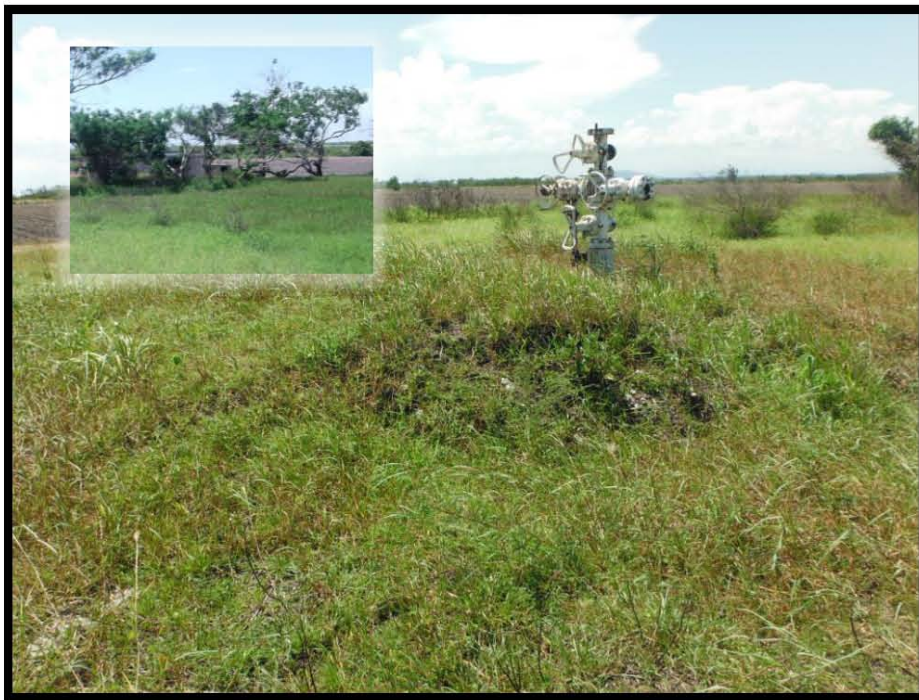
Fotografía 3.- Vista general del cuadro de maniobras, falta de mantenimiento y cercado perimetral, vegetación dentro del cuadro de maniobras, montículo de material en periferia del árbol de válvulas.

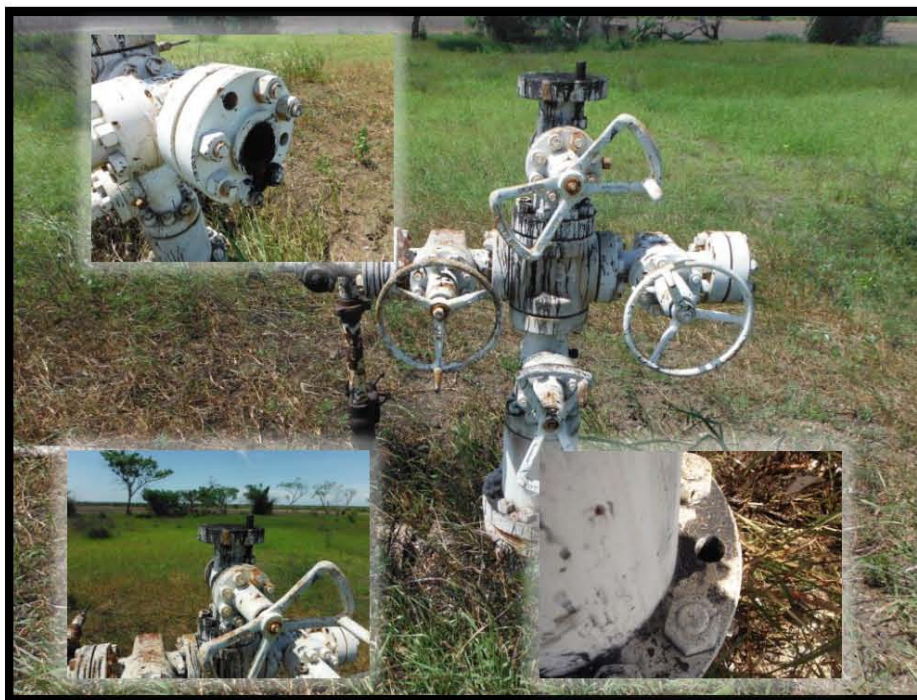
Fotografía 4.- Falta de tapón roscado en válvula lateral derecha, brida y capuchón en válvula de sondeo, falta de espárragos, rotulación de nombre del pozo y barandal de protección en árbol de válvulas (manchado).

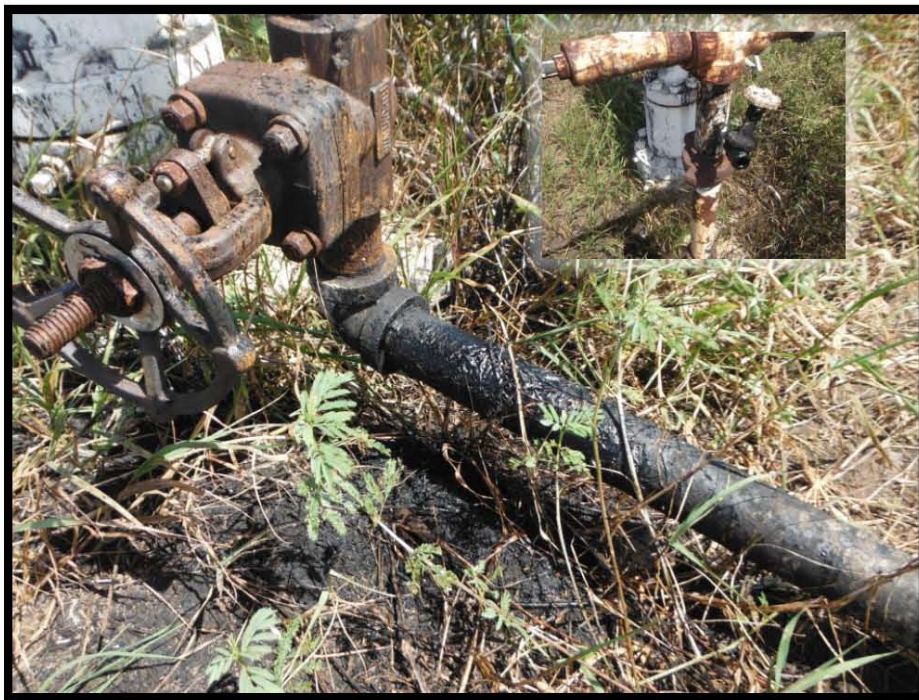
Fotografía 5.- Mancha de hidrocarburo sobre bajante de producción proveniente de válvula tipo aguja aguas, la cual le falta tapón de 1/2", abajo del porta estrangulador.

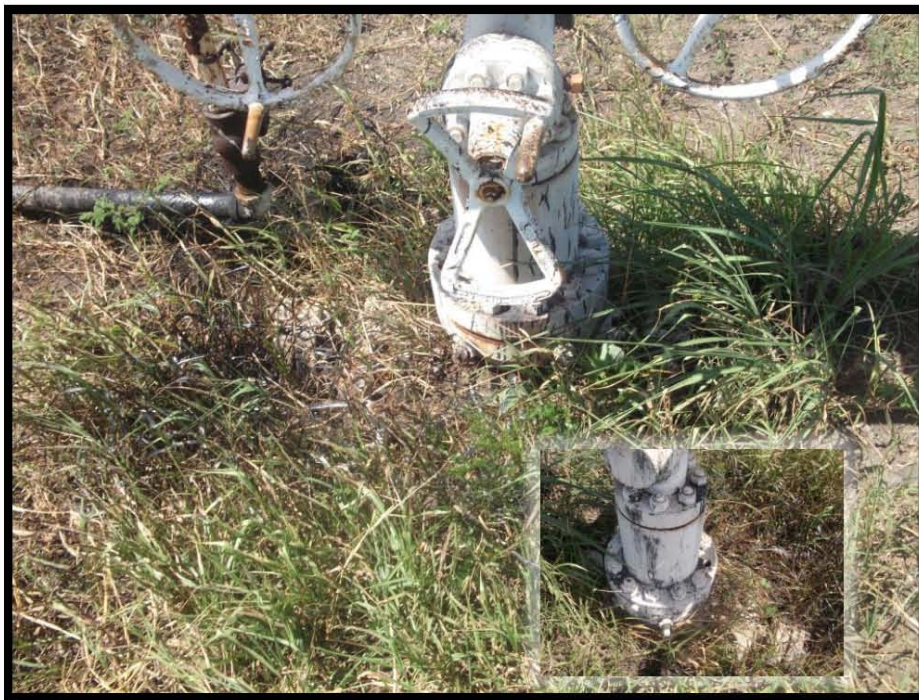
Fotografía 6.- Árbol de válvulas no cuenta con contrapozo; válvulas de tubería de revestimiento enterradas.

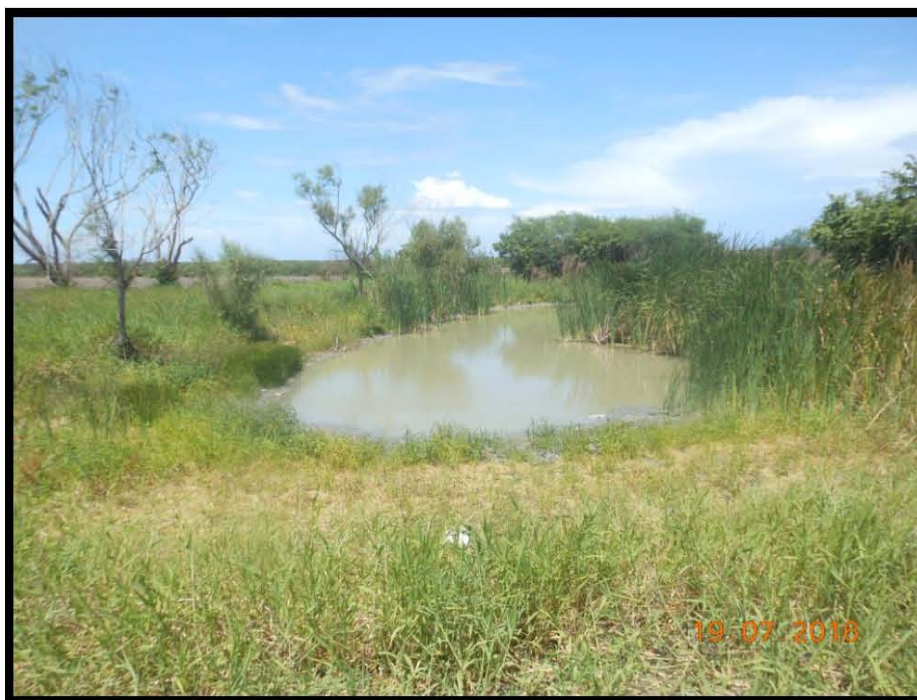
Fotografía 8.- Se ubicaron posibles presas de quema, con agua, X:606973
Y:2497827.

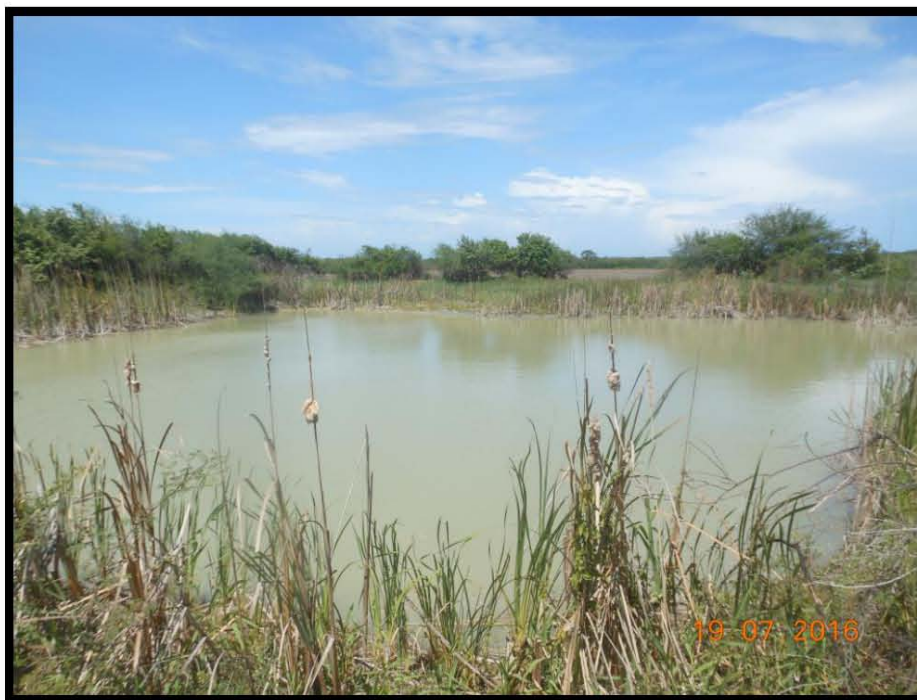
Fotografía 9.- Se ubicaron posibles presas de quema X: 606967 Y: 2497782.

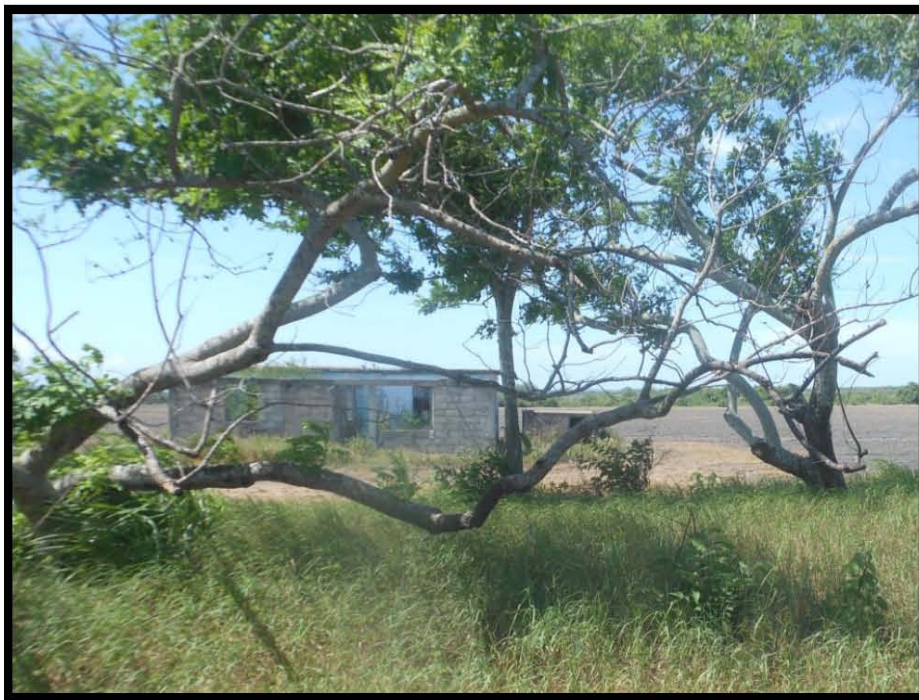
Fotografía 10.- Construcción habitacional abandonada, al norte del cuadro de maniobras.

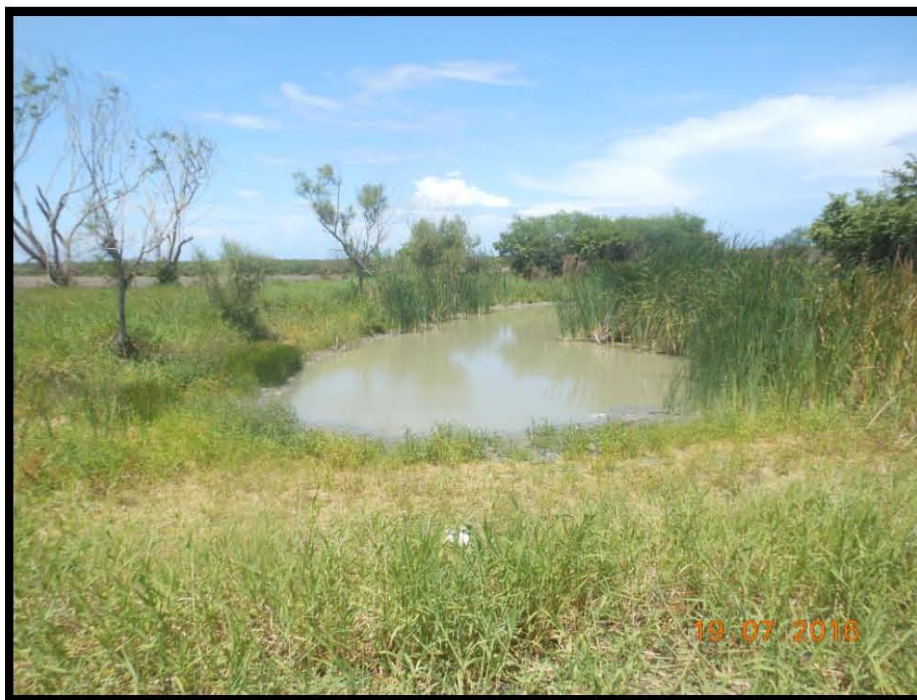
Fotografía 17.- Este colinda con presas de quema, posteriormente suelo agrícola.

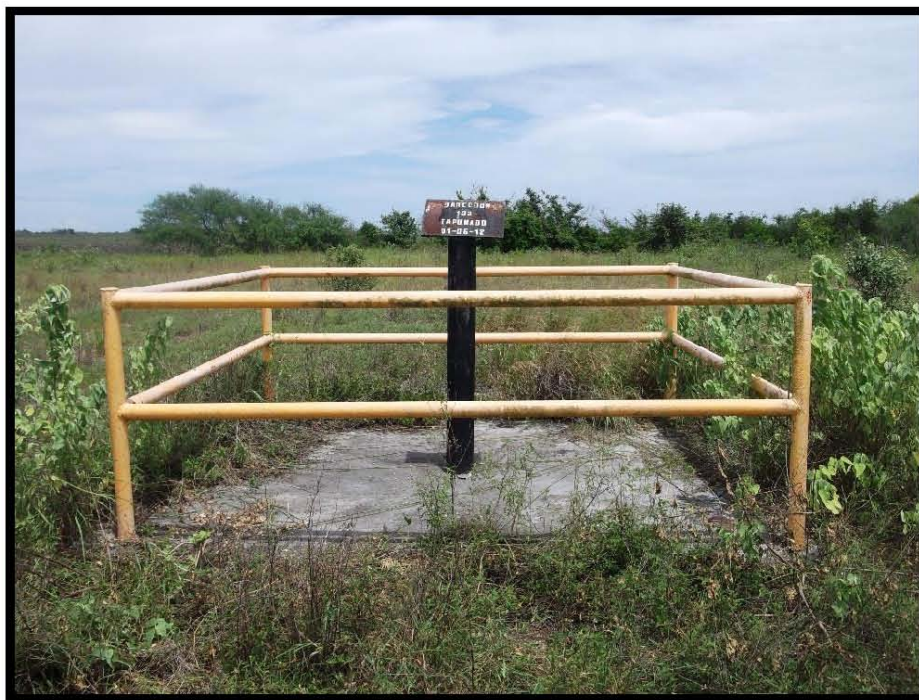
Fotografía 1.- El Pozo Barcodón 133 se encuentra Taponado y está ubicado en las coordenadas UTMWGS84 X: 606598 Y: 2496402, en el municipio de Altamira, Tamaulipas.

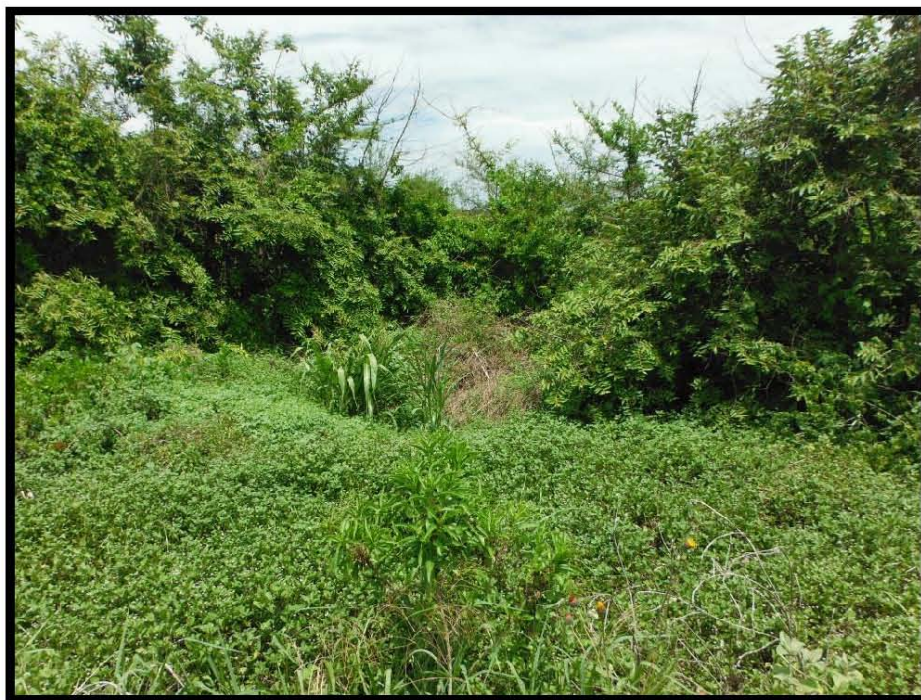
Fotografía 3.- Posible presa de quema al lado sureste del Pozo: X: 606644 Y: 2496388

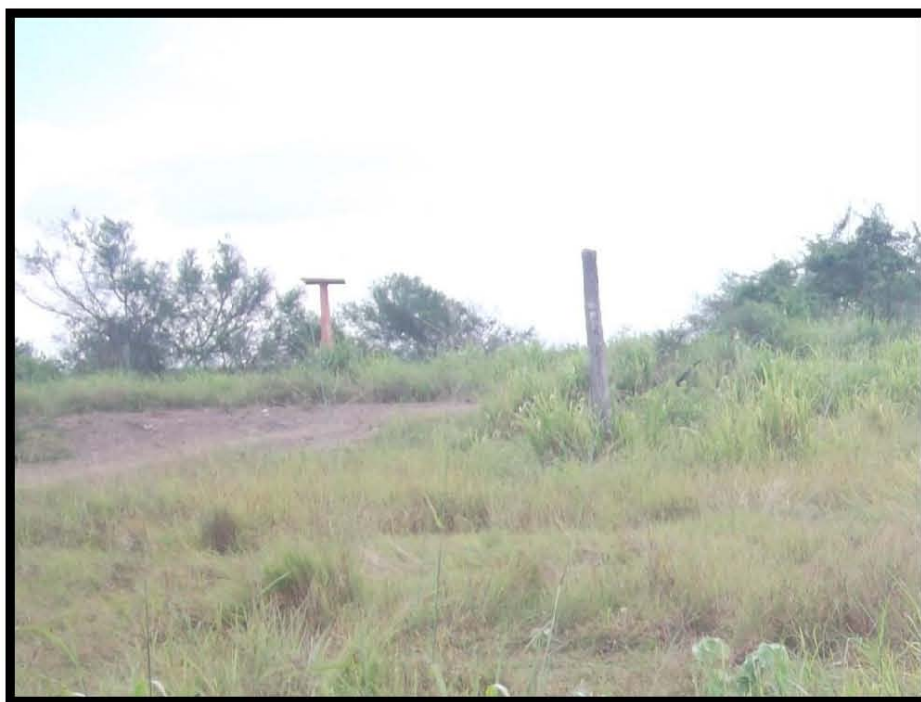
Fotografía 2.- No cuenta con guardaganado, portón de acceso, con señalamientos en acceso al Pozo, falta de señalización de límite de velocidad en camino de acceso.

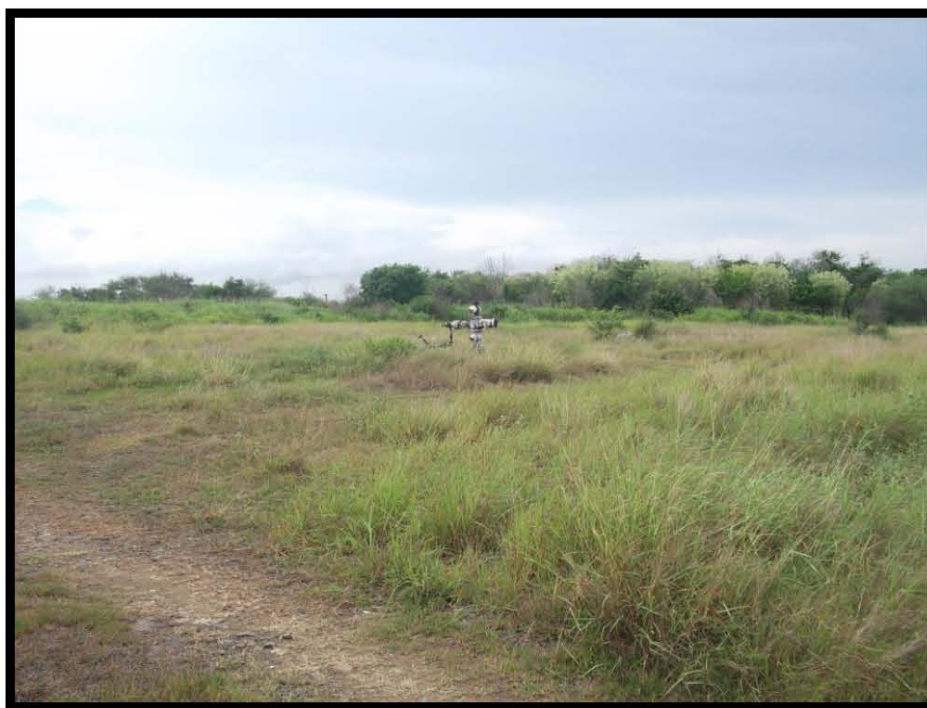
Fotografía 3.- Vista general del cuadro de maniobras, falta de mantenimiento y cercado perimetral, vegetación dentro del cuadro de maniobras.

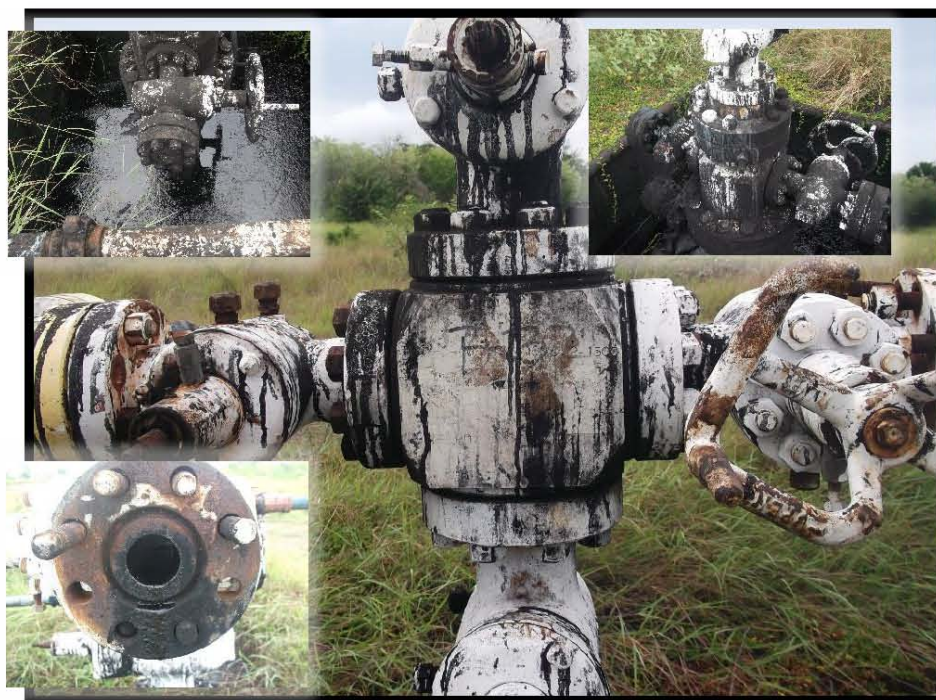
Fotografía 4.- Falta de: brida ciega, capuchón y volante en válvula de sondeo, brida ciega en válvula lateral derecha, volante en válvula lateral izquierda, tapón roscado en tubería de revestimiento, esparrago en conexión bridada válvula maestra con cabezal; filtración en válvula lateral derecha, árbol de válvulas con manchas de hidrocarburo, falta de barandal de protección al árbol de válvulas.

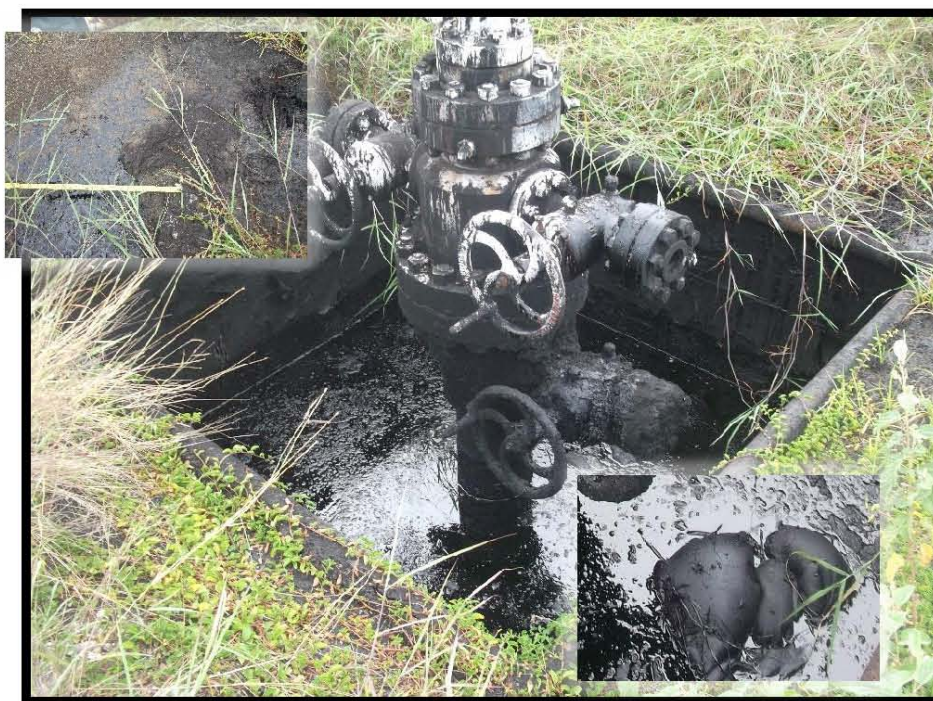
Fotografía 5.- Contrapozo de metal con hidrocarburo a un 40%, no cuenta con rejilla tipo Irving, residuos peligrosos dentro y a un costado del contrapozo y derrame de hidrocarburo en la periferia.

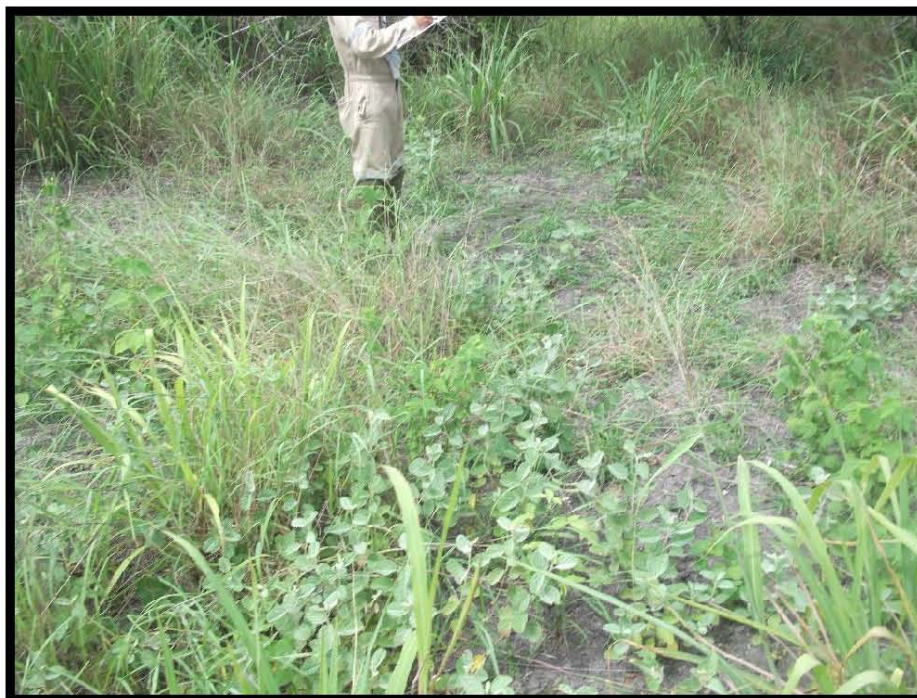
Fotografía 7.- Posible presa de quema X: 606580 Y: 2497550

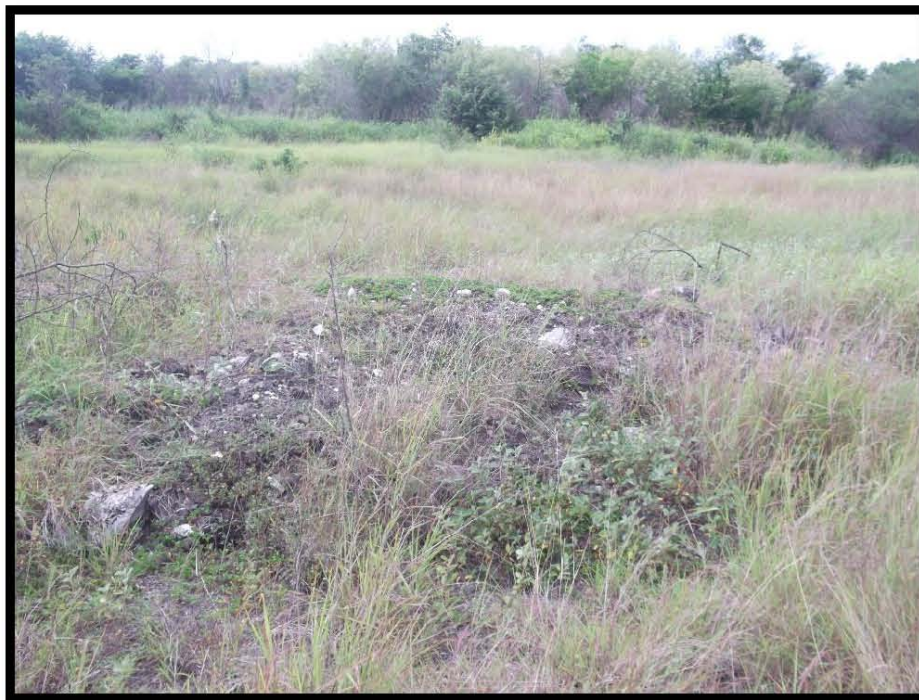
Fotografía 12.-Montículo de tierra dentro del cuadro de maniobras X: 606587Y: 2497586

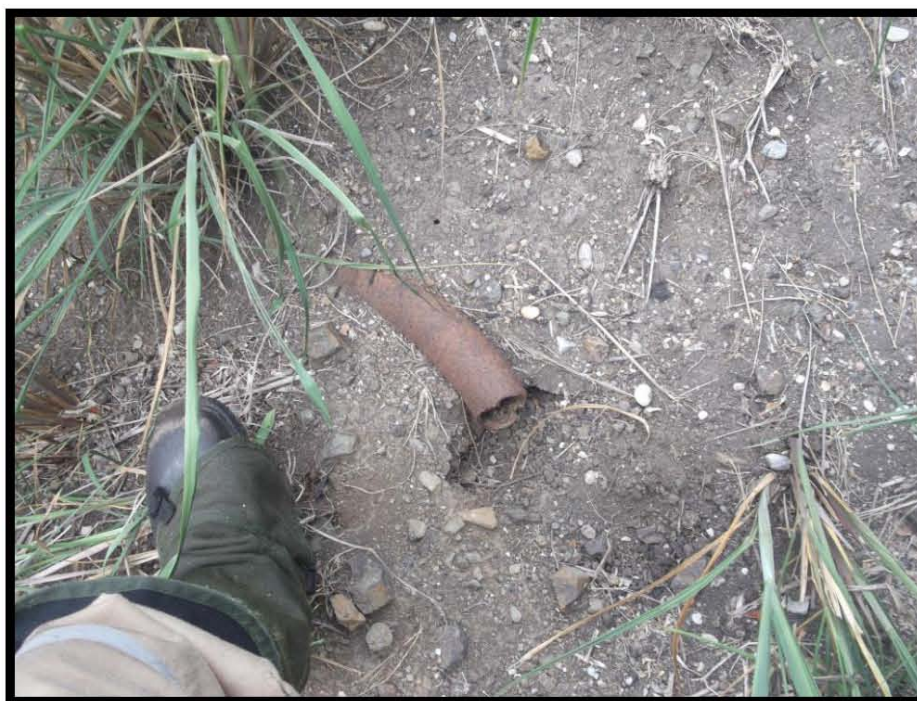
Fotografía 13.- Tubería expuesta X: 606572 Y: 2497542
