EVIDENCIA FOTOGRÁFICA DE LA SUPERVISIÓN EN CAMPO DEL POZO BARCO 101 DEL ÁREA CONTRACTUAL BARCODÓN

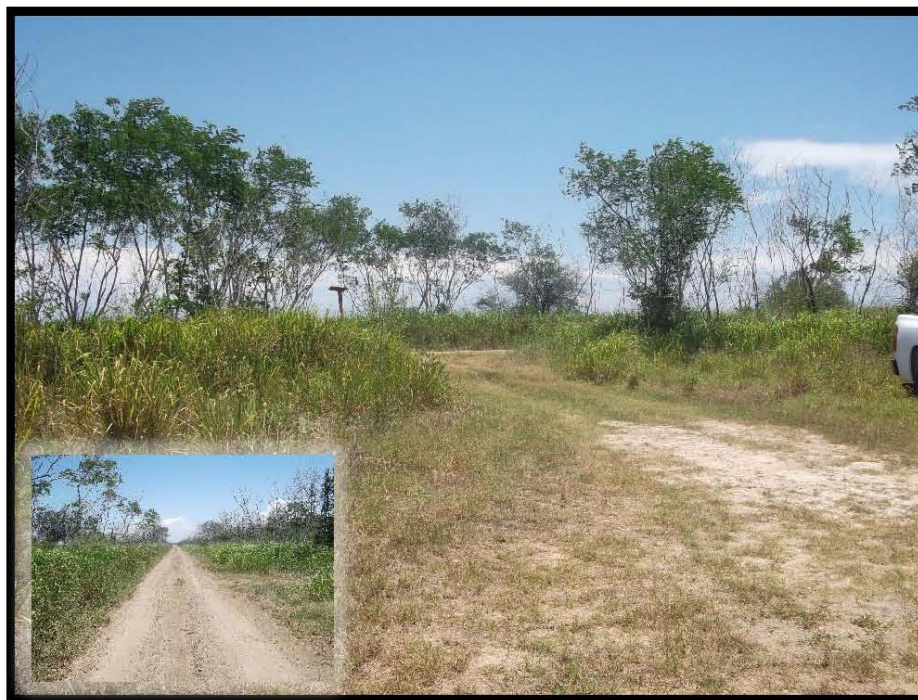
Fotografía 2.- No cuenta con guardaganado, portón de acceso, con señalamientos en acceso al Pozo, falta de señalización de límite de velocidad en camino de acceso.

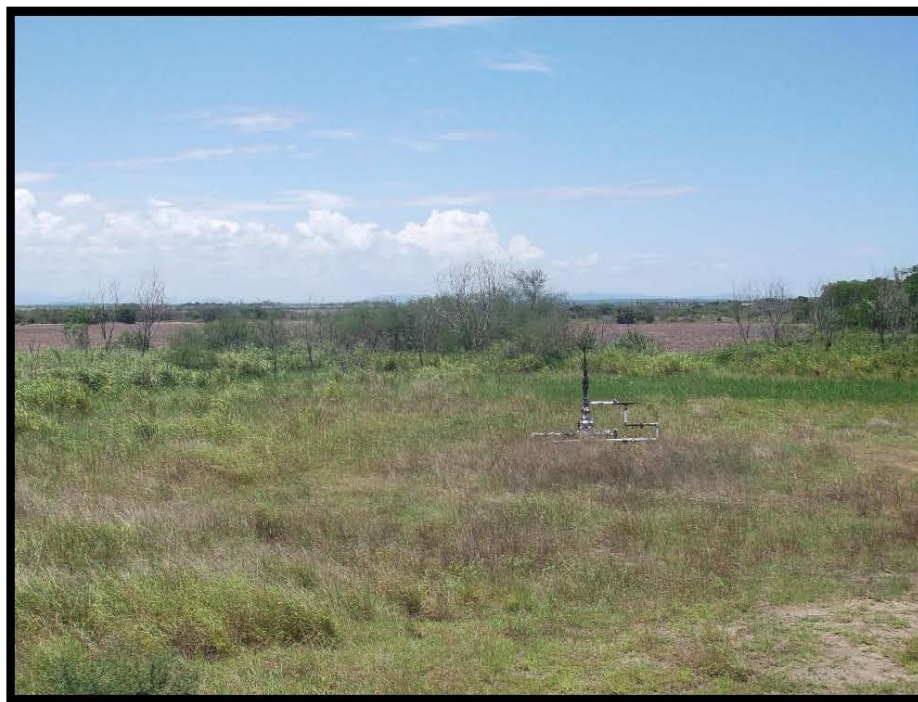
Fotografía 3.- Vista general del cuadro de maniobras, falta de mantenimiento y cercado perimetral, vegetación dentro del cuadro de maniobras.

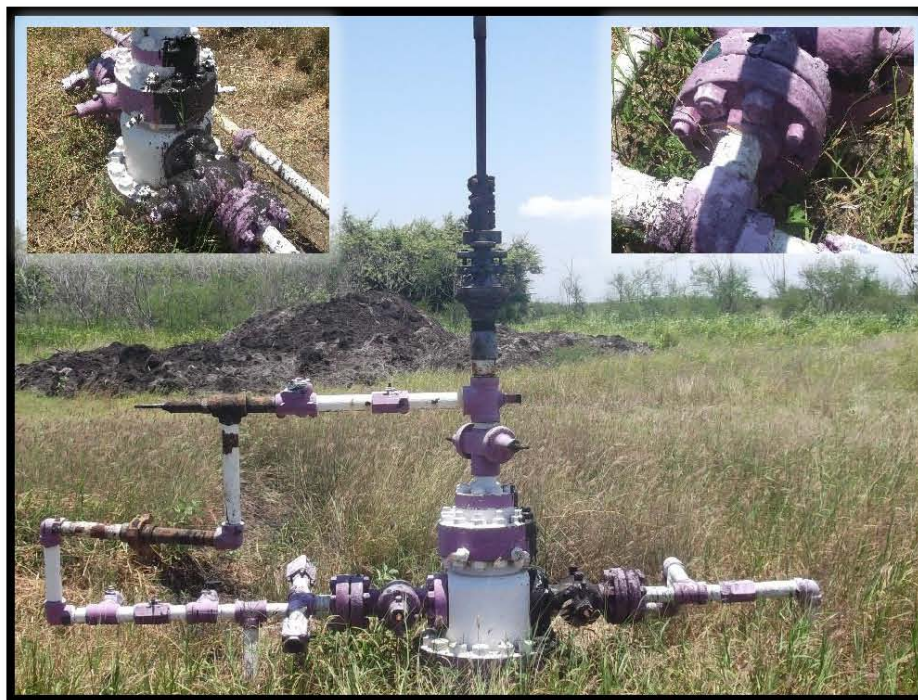
Fotografía 4.- Preparación para bombeo mecánico, falta de volantes, de espárragos, falta de rotulación de nombre del pozo, no cuenta con barandal de protección al árbol de válvulas(manchado).

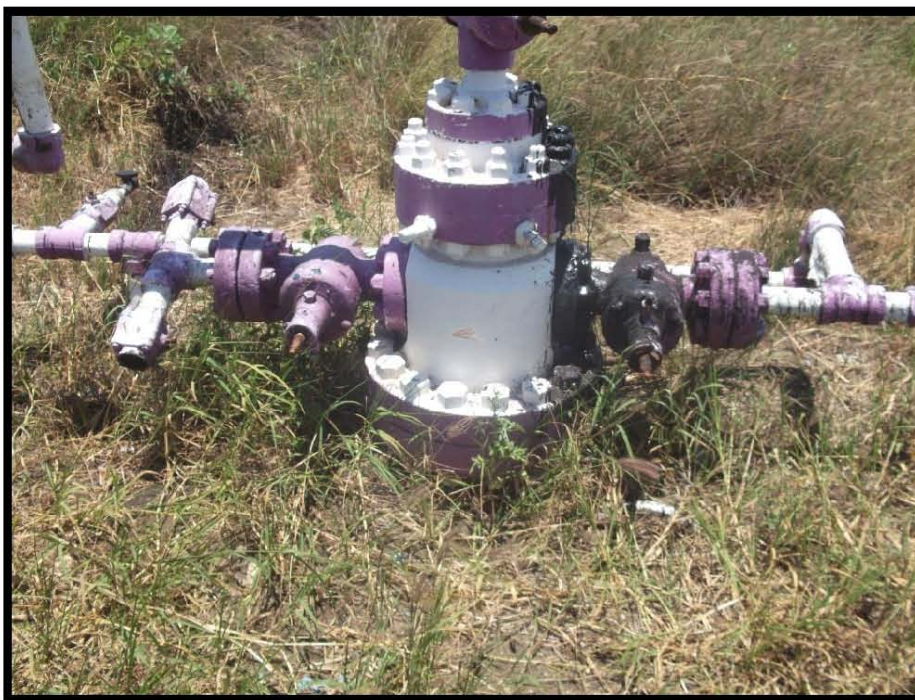
Fotografía 5.- No cuenta con contrapozo, falta de mantenimiento general.

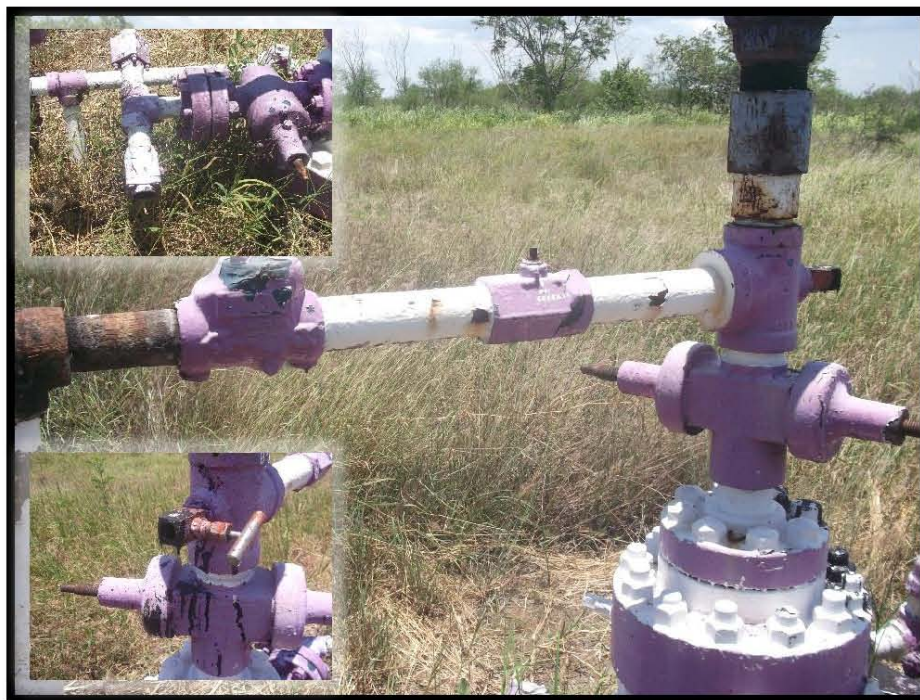
Fotografía 6.- Presencia de corrosión, falta de tapón roscado de 1/2" en válvula tipo aguja, tapón roscado en bajante de producción, falta de mochetas y abrazaderas

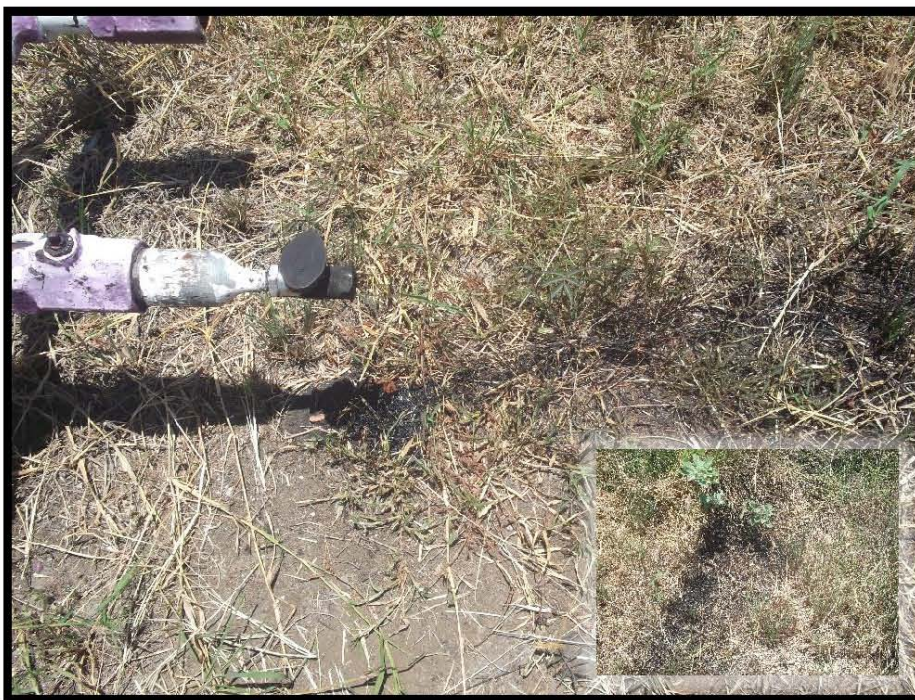
Fotografía 7.- Mancha de hidrocarburo proveniente de válvula de bajante de producción.

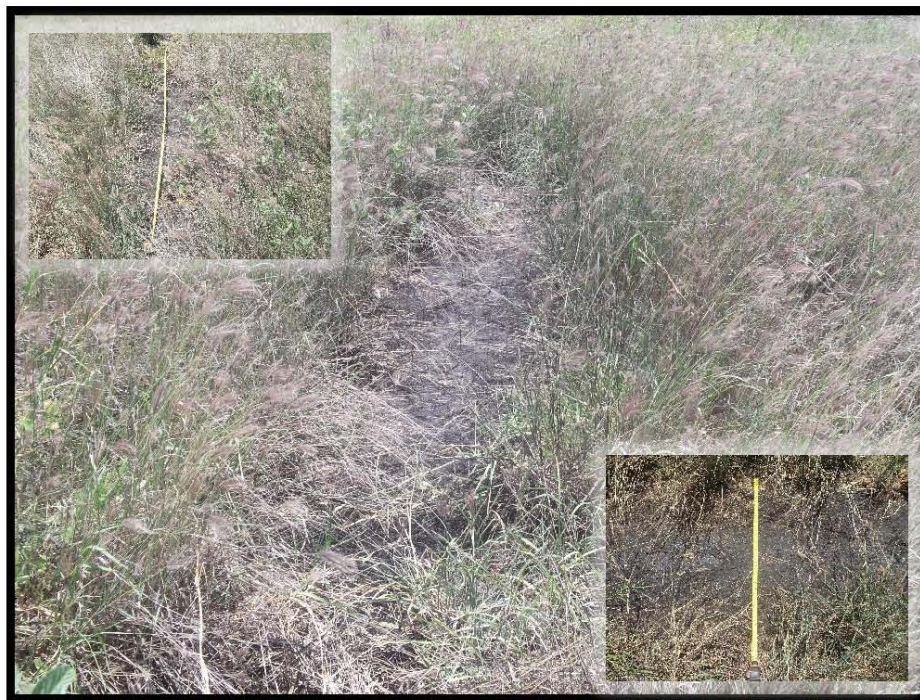
Fotografía 8.- Derrame de hidrocarburo en cuadro de maniobras lado sur del árbol de válvulas (.90 m x 5.5 m).

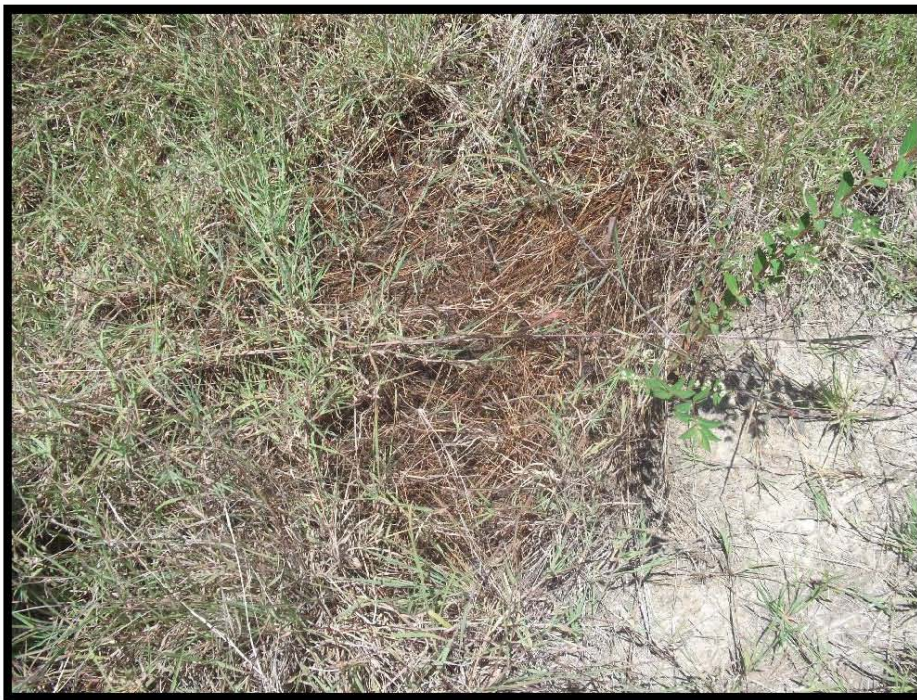
Fotografía 9.- Mancha de hidrocarburo sobre el cuadro de maniobras en las coordenadas UTM WGS84 X: 606583, Y: 2497974.

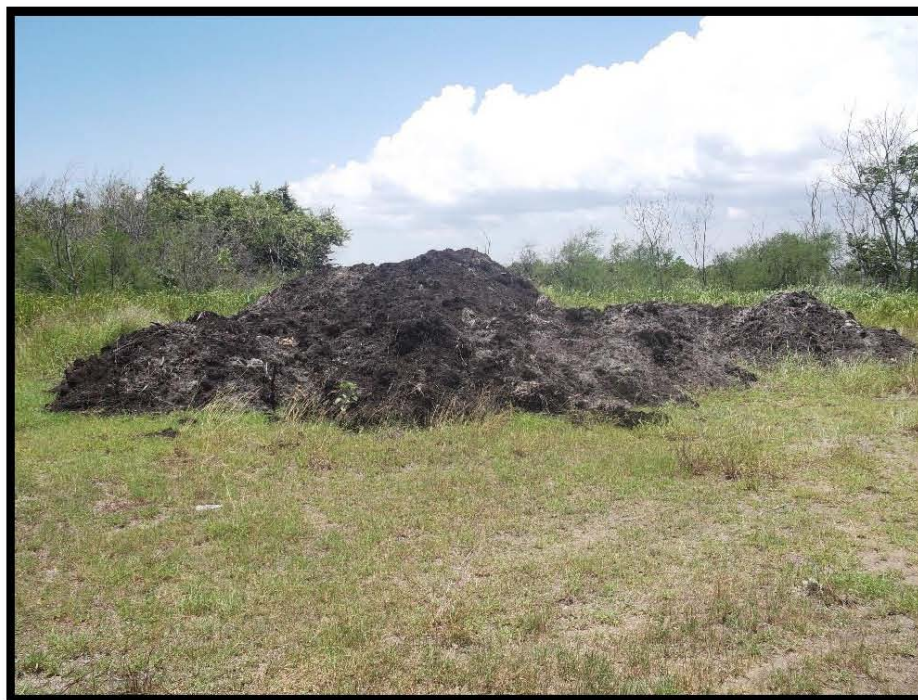
Fotografía 10.- Montículo de material con hidrocarburo intemperizado en las coordenadas UTM WGS84 X: 606593, Y: 2497973.

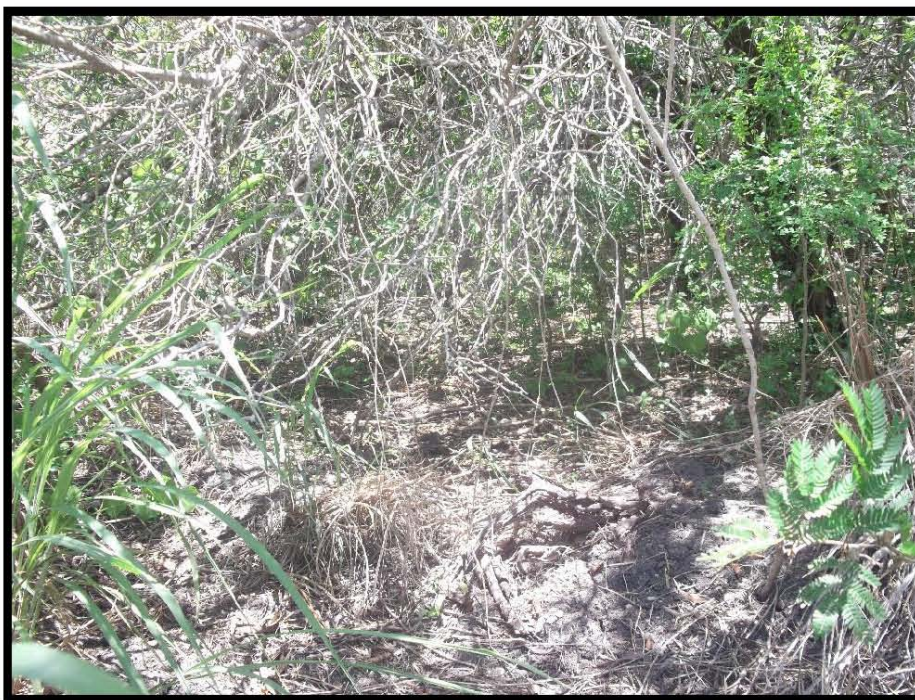
Fotografía 14.- Posible presa de quema con vegetación arbórea en las coordenadas UTMWGS84 X: 606524, Y:2497988.

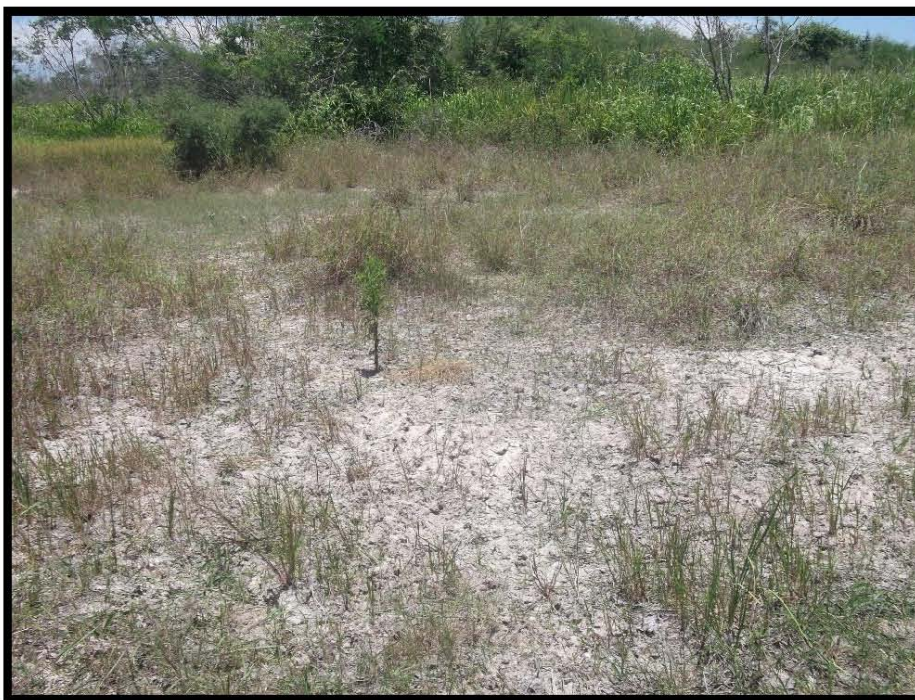
Fotografía 15.- Posible presa de quema en las coordenadas UTMWGS84 X: 606444, Y: 2497979.

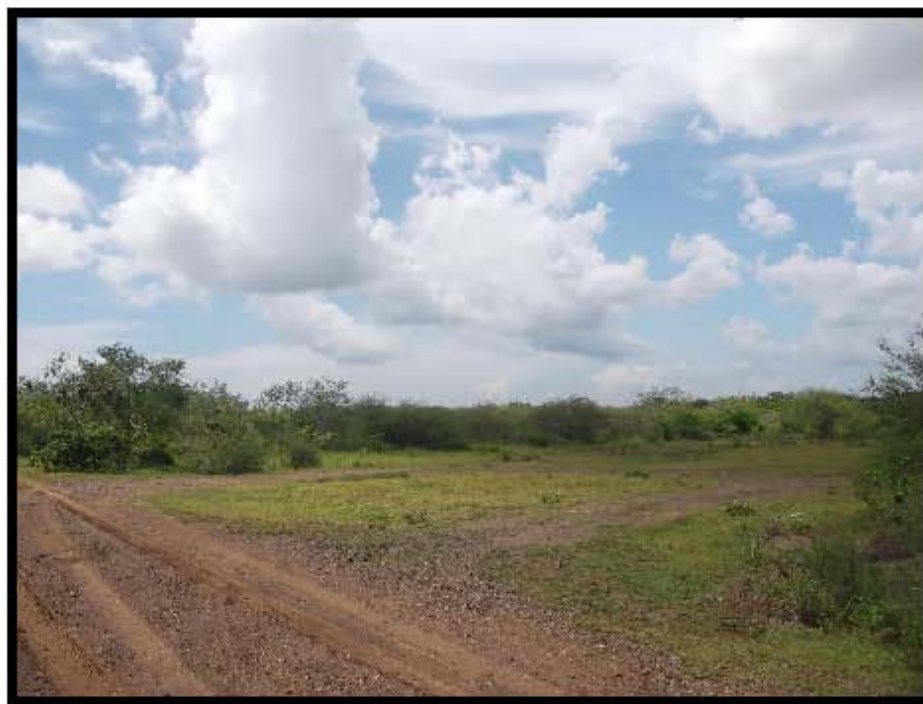
Fotografía 2- No cuenta con Guardaganado, señalamientos de acceso al pozo, no cuenta con barandal de protección al pozo.

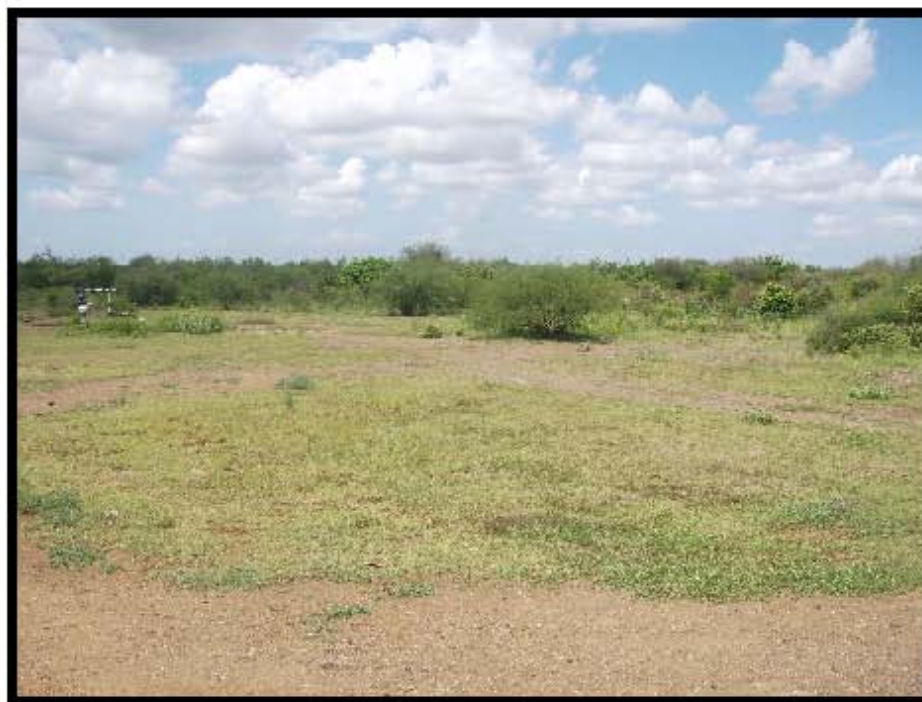
Fotografía 3.- Vista general del cuadro de maniobras, falta de mantenimiento y cercado perimetral, vegetación dentro del cuadro de maniobras.

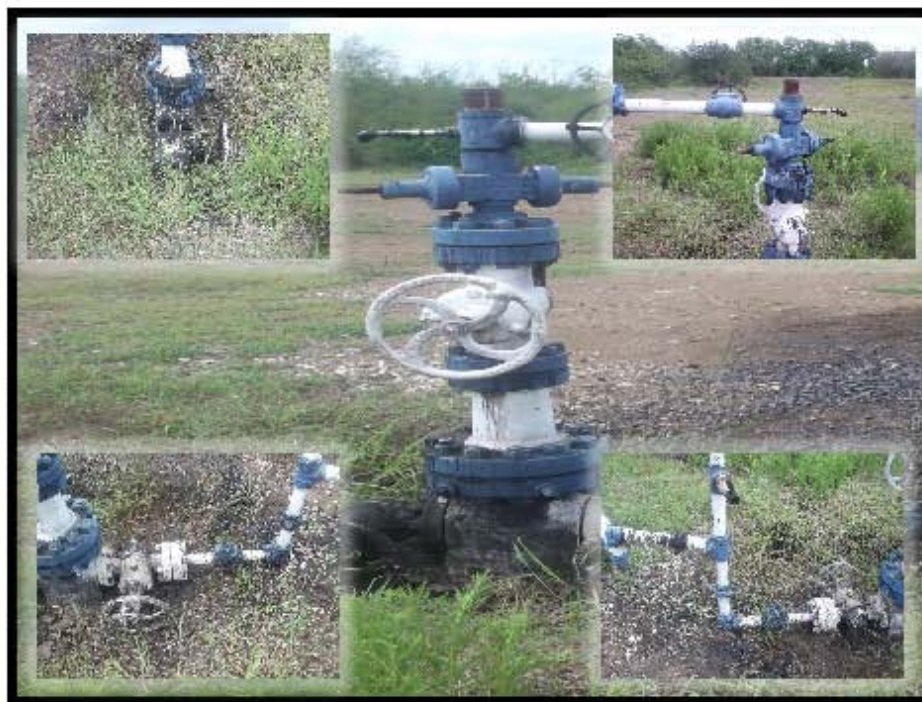
Fotografía 4.- Falta de tapón roscado de 1/2" en válvula tipo aguja, tapón en válvula lateral izquierda de cabezal de tubería de revestimiento, espárragos en conexión bridada de válvula maestra con cabezal de tubería de revestimiento.

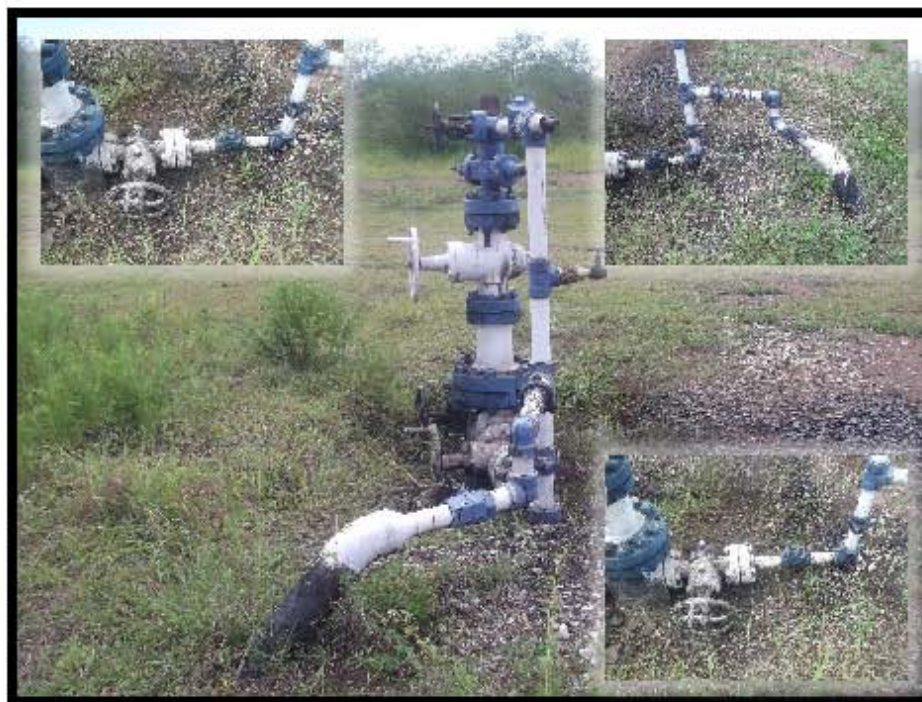
Fotografía 5.- No cuenta con barandal de protección a bajante de producción, falta de abrazaderas y mochetas en bajante de producción.

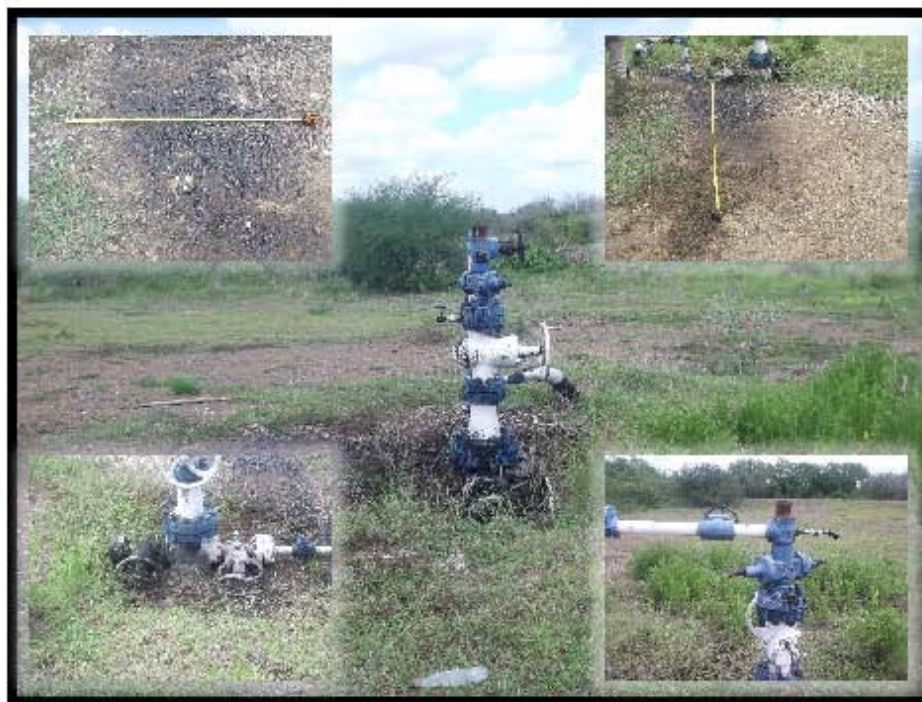
Fotografía 6.- Mancha de hidrocarburo en periferia del contrapozo de 2.80 x 1.20m, falta de barandal de protección del pozo, No cuenta con contrapozo, falta de volantes, en árbol de válvulas.

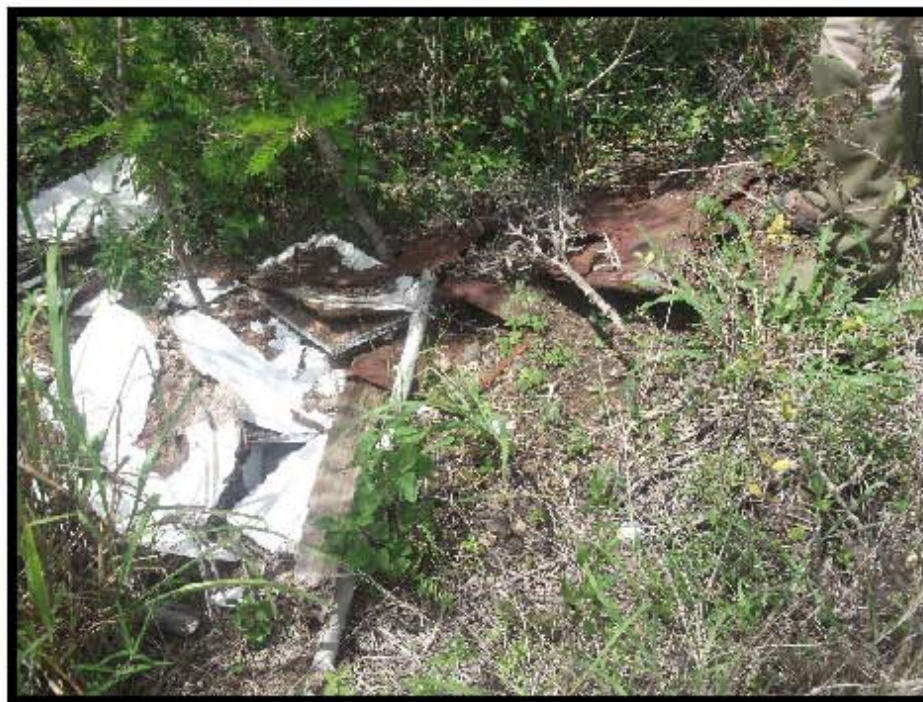
Fotografía 7.- Presencia de chatarra en las coordenadas UTM WGS84 X:606275, Y:2496173.

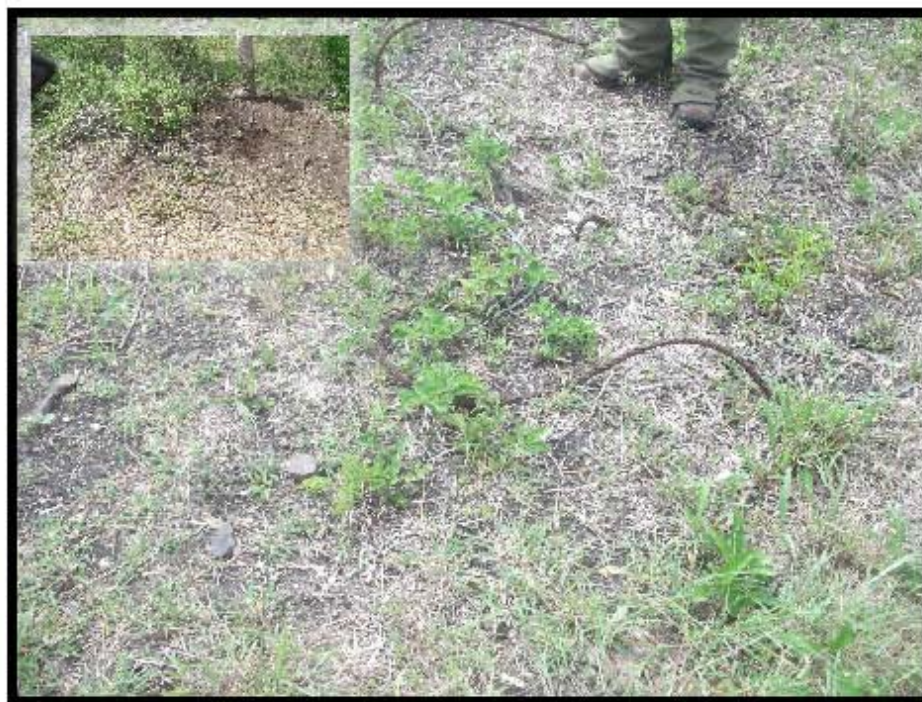
Fotografía 8.- Anclaje en periferia del cuadro de maniobras X:606214 Y:2496189,
Montículo de material X:606263 Y:2496174

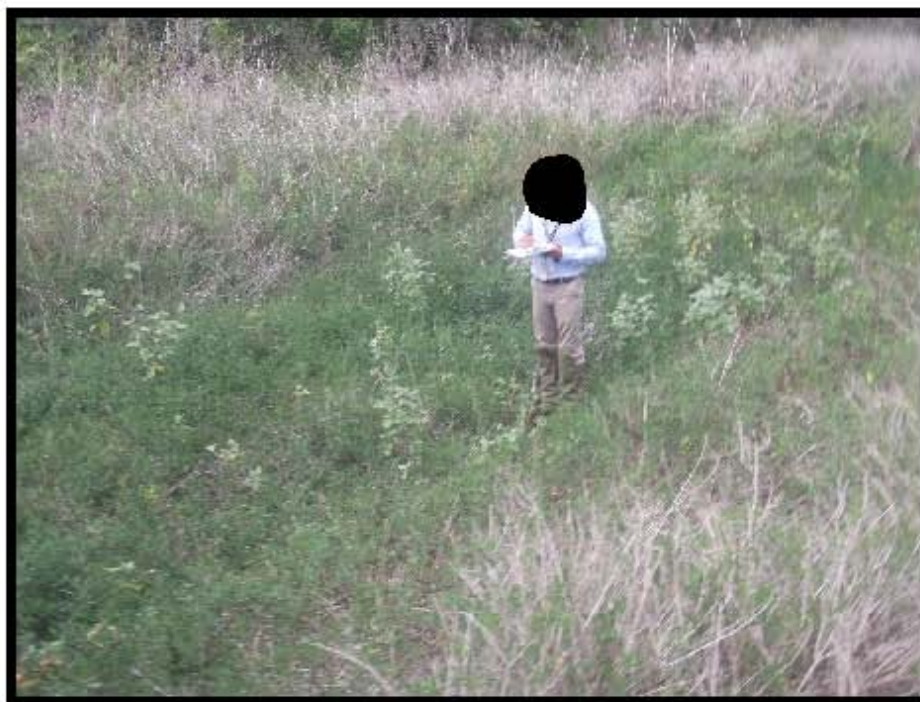
Fotografía 9.- Posible presa de quema X: 606203 Y: 2496178

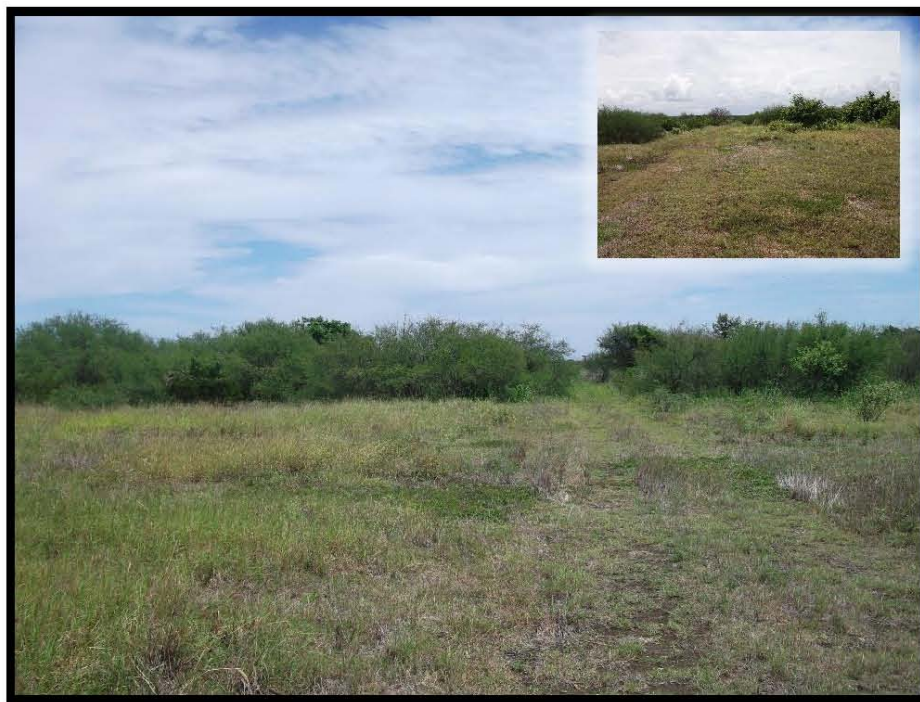
Fotografía 2.- No cuenta con portón de acceso, señalamientos de acceso al pozo y guardaganado.

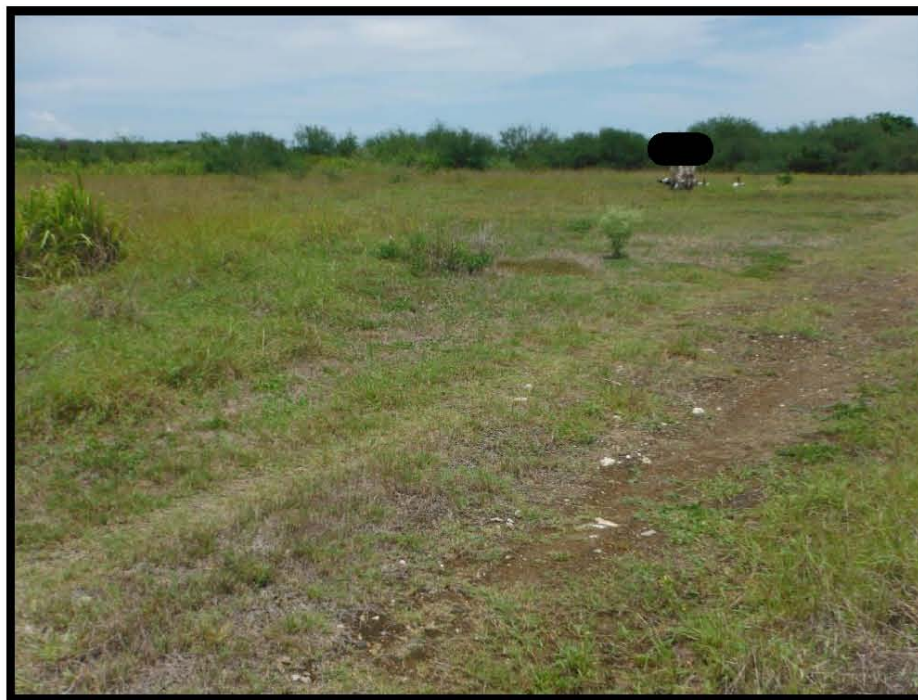
Fotografía 3.- Vista general del cuadro de maniobras, falta de mantenimiento y cercado perimetral.

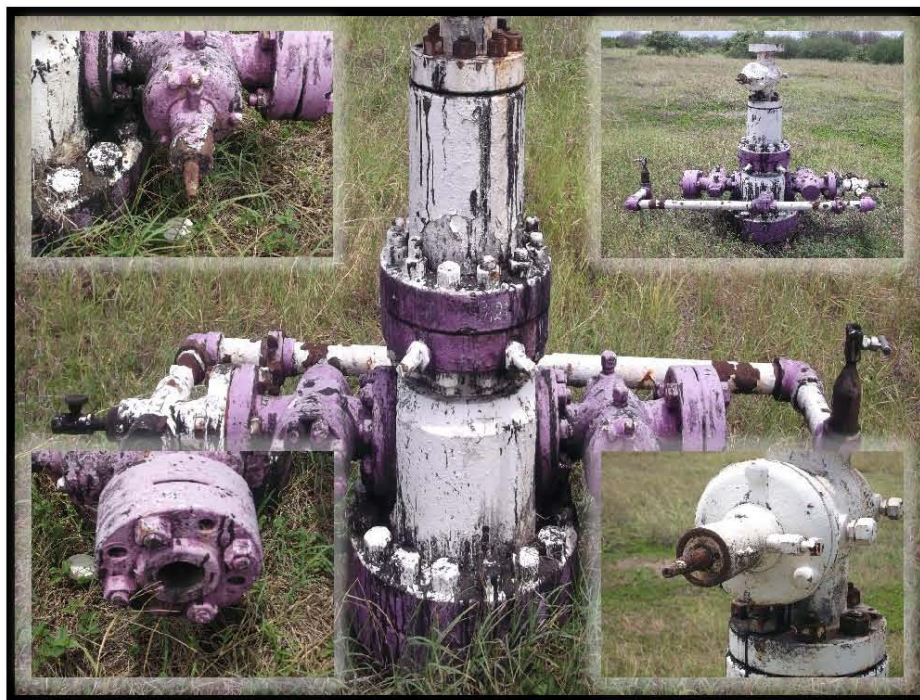
Fotografía 4.- falta de brida ciega y capuchón en válvula de sondeo, tapón roscado y espárragos en conexión bridada de válvula lateral derecha, espárragos en árbol de válvulas, tapón de 1/2" en válvulas tipo aguja, corrosión en árbol de válvulas.

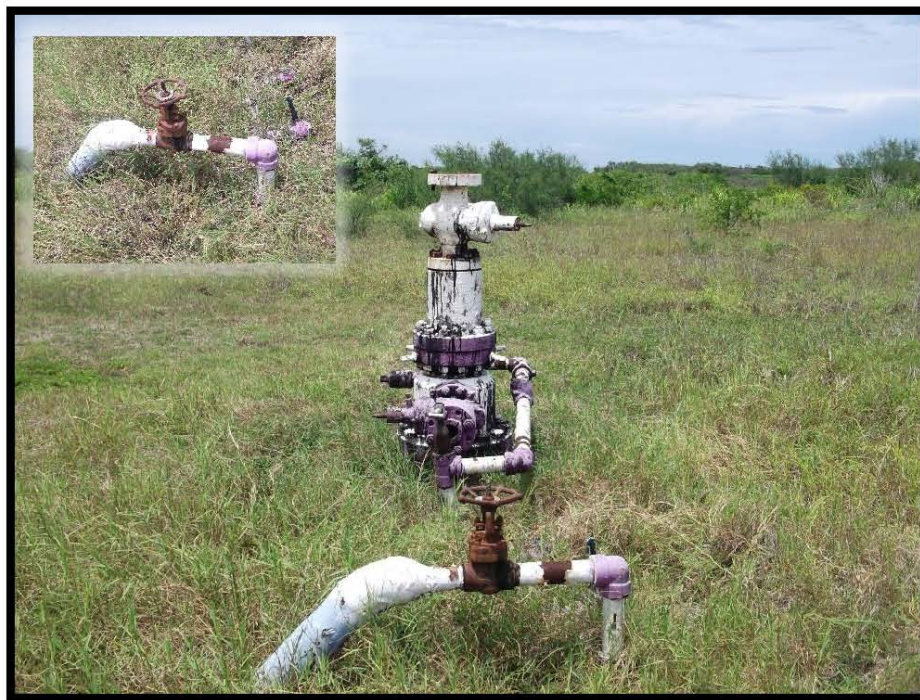
Fotografía 6.- Falta de barandal de protección a la bajante de producción, corrosión en válvula tipo globo en bajante de producción, no cuenta con mochetas y abrazaderas en bajante de producción.

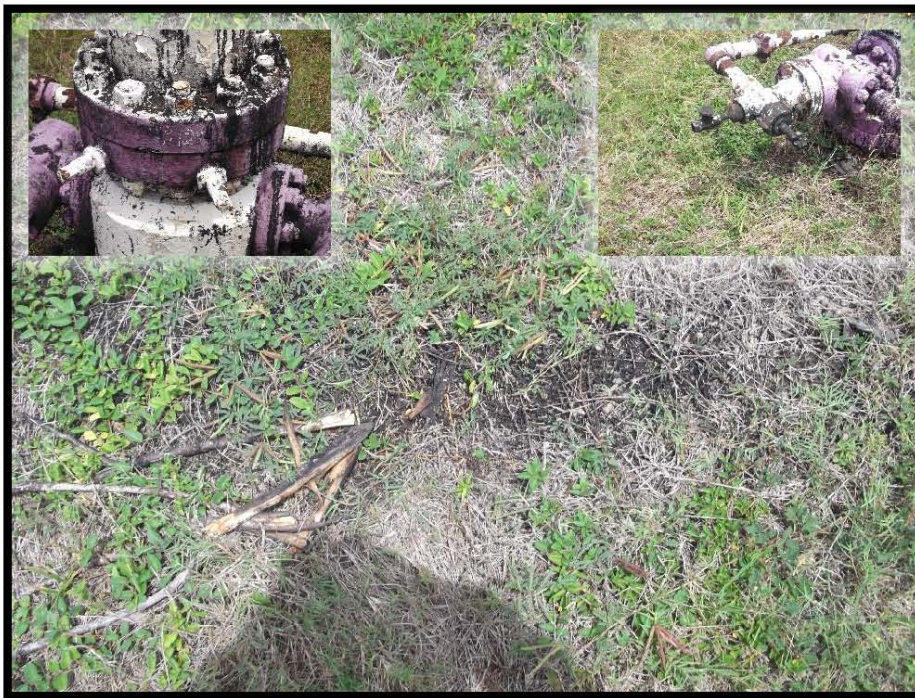
Fotografía 7.- Mancha de hidrocarburo al lado norte del árbol de válvulas, árbol de válvulas manchado.

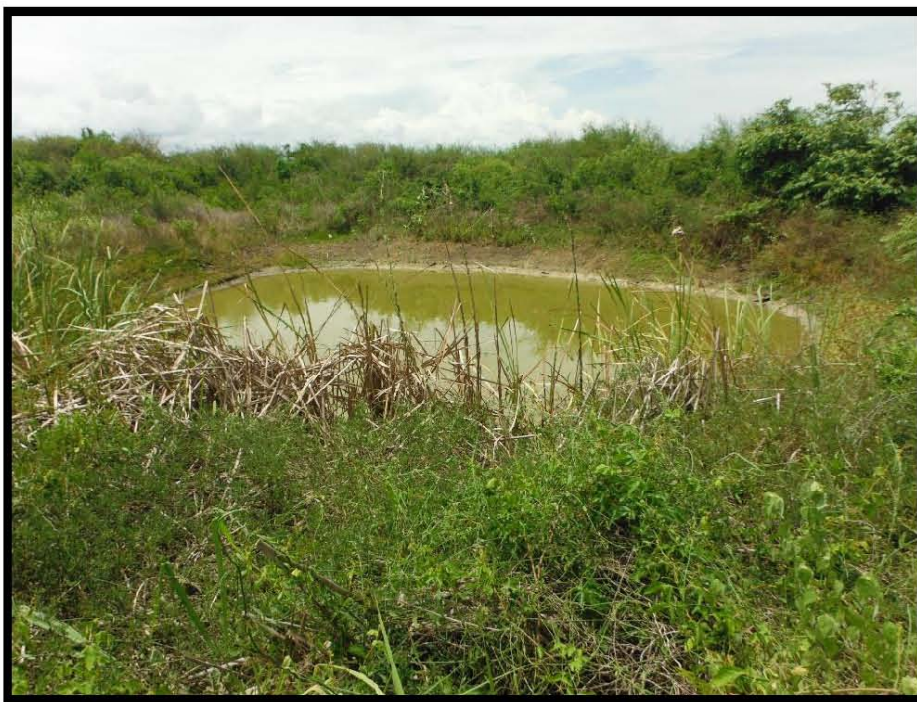
Fotografía 8.- Posible presa de quema X: 606241 Y: 2496605

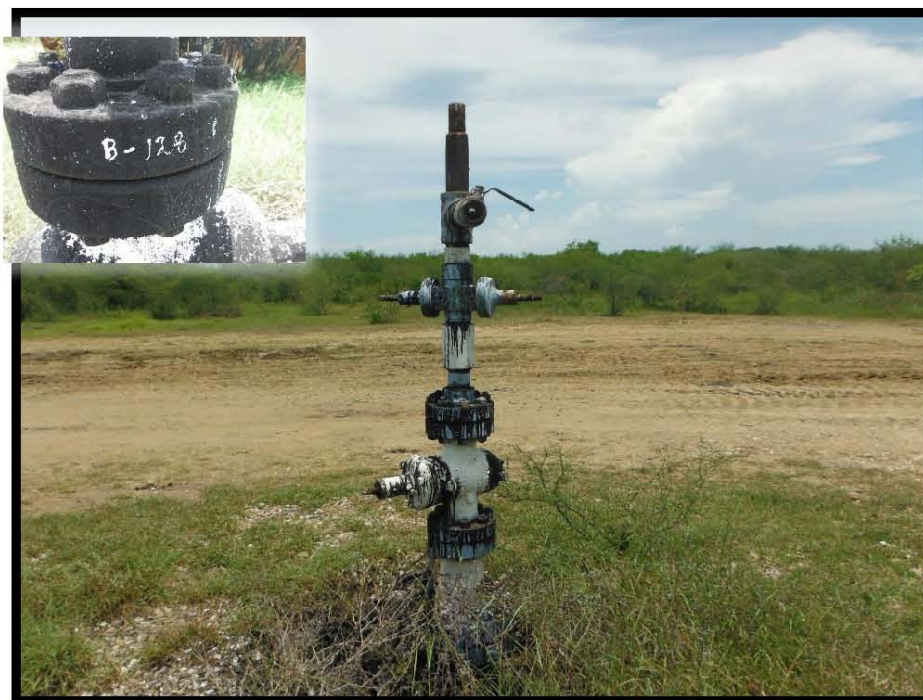
Fotografía 1.- El Pozo Barcodón 128 está ubicado en las coordenadas UTM WGS84 X: 605910 Y: 2495996, en el Municipio de Altamira, Tamaulipas.

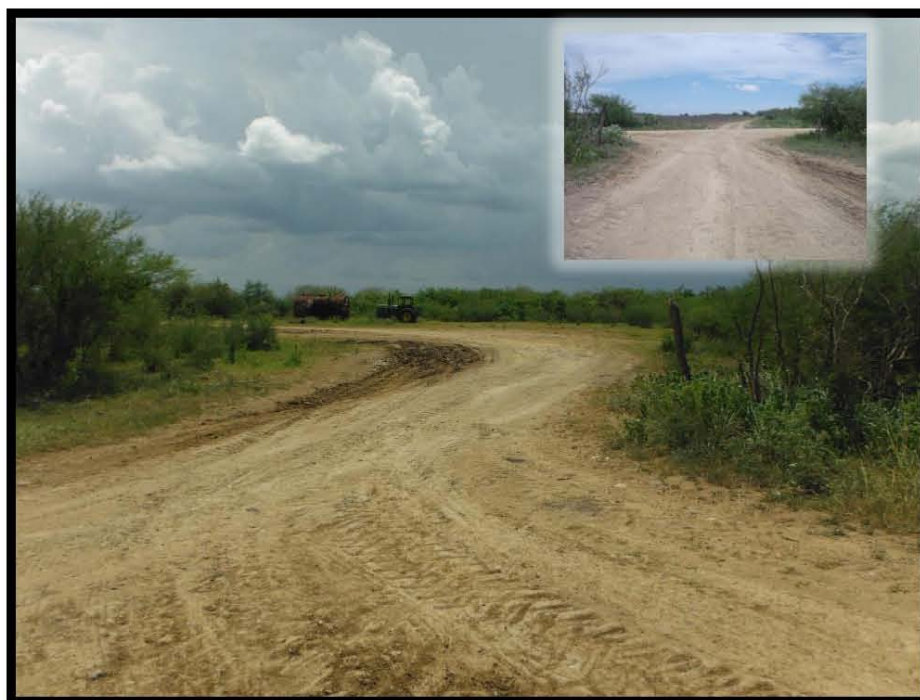
Fotografía 2.- No cuenta con portón de acceso, señalamientos de acceso al pozo y guardaganado.

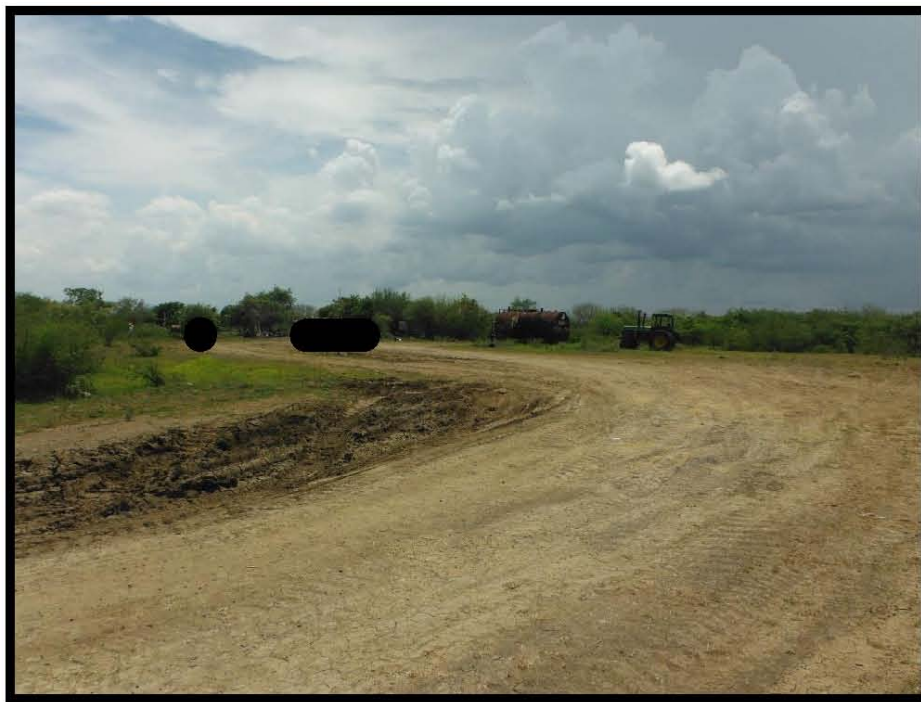
Fotografía 3.- Vista general del cuadro de maniobras, falta de mantenimiento y cercado perimetral.

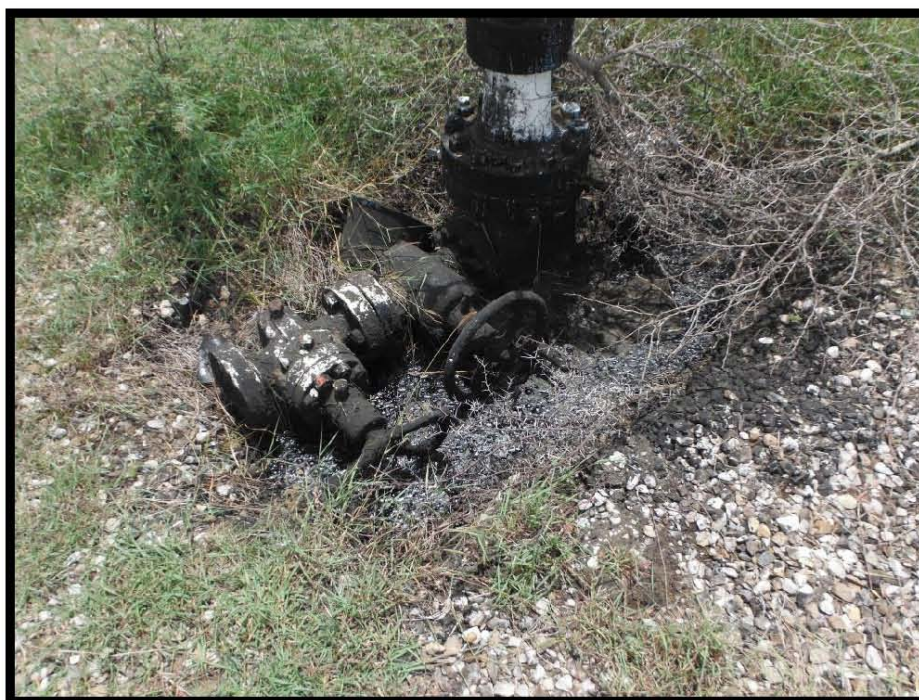
Fotografía 5.- No cuenta con contrapozo, falta de volantes en árbol de válvulas, hidrocarburo intemperizado en periferia del árbol de válvulas.

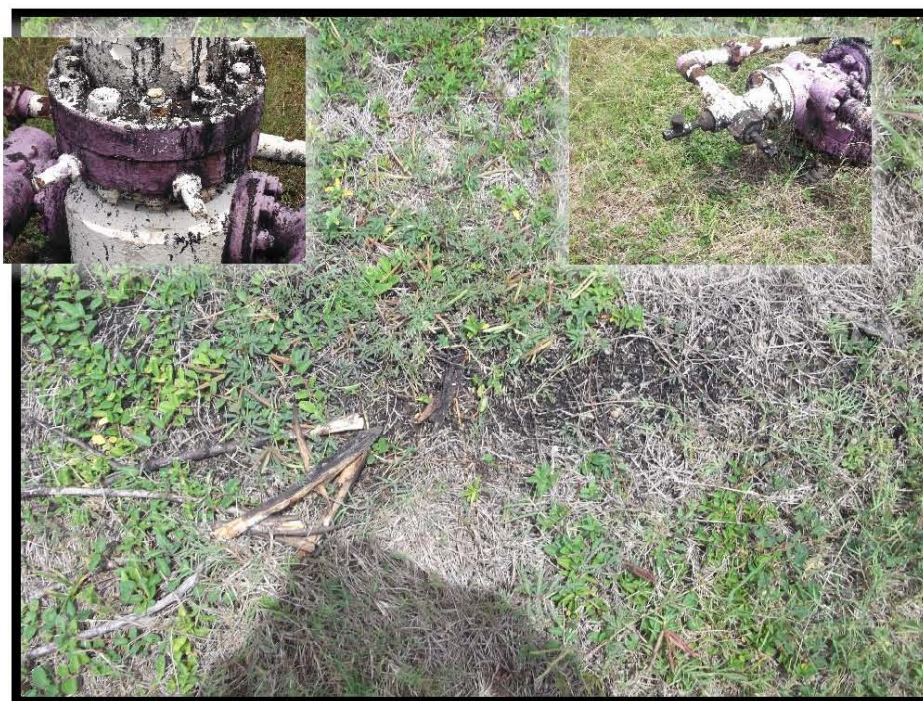
Fotografía 6.- Mancha de hidrocarburo al lado norte del árbol de válvulas, árbol de válvulas manchado.

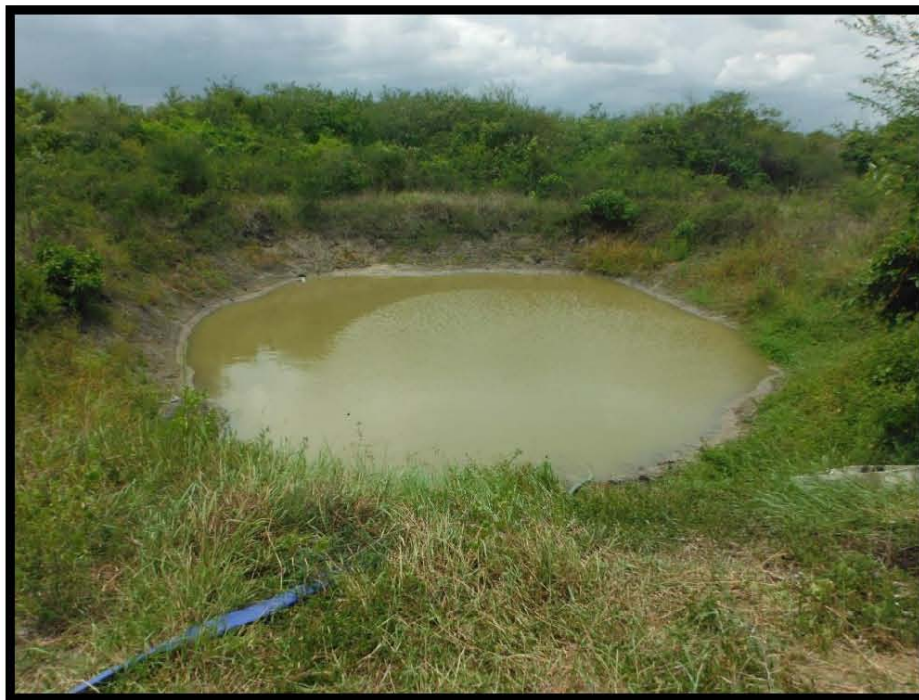
Fotografía 7.- Posible presa de quema X: 605858, Y: 2496008

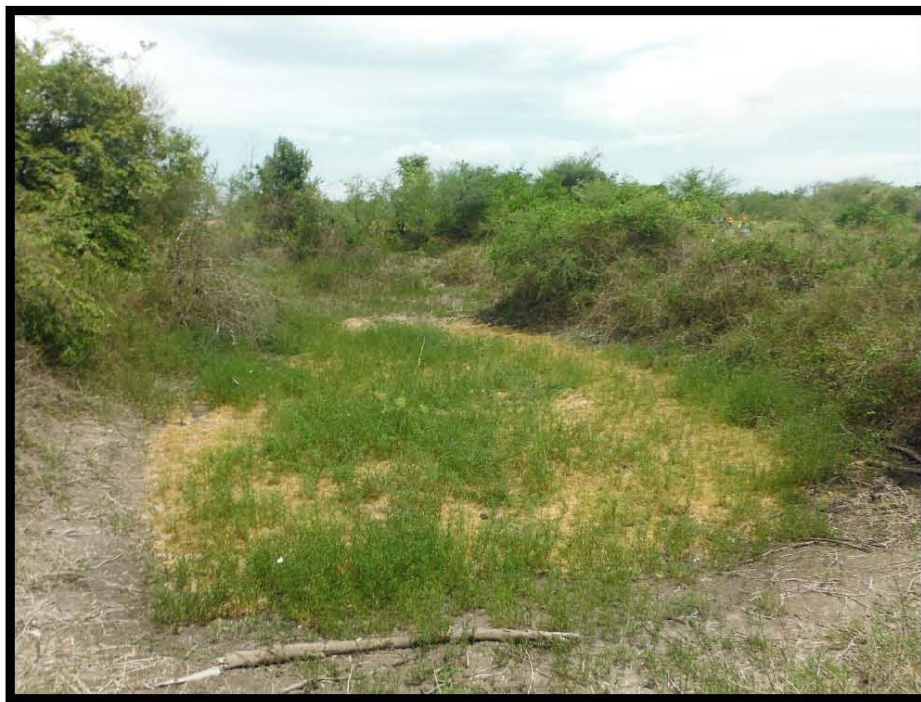
Fotografía 8.- Posible presa de quema X: 605865, Y: 2496025

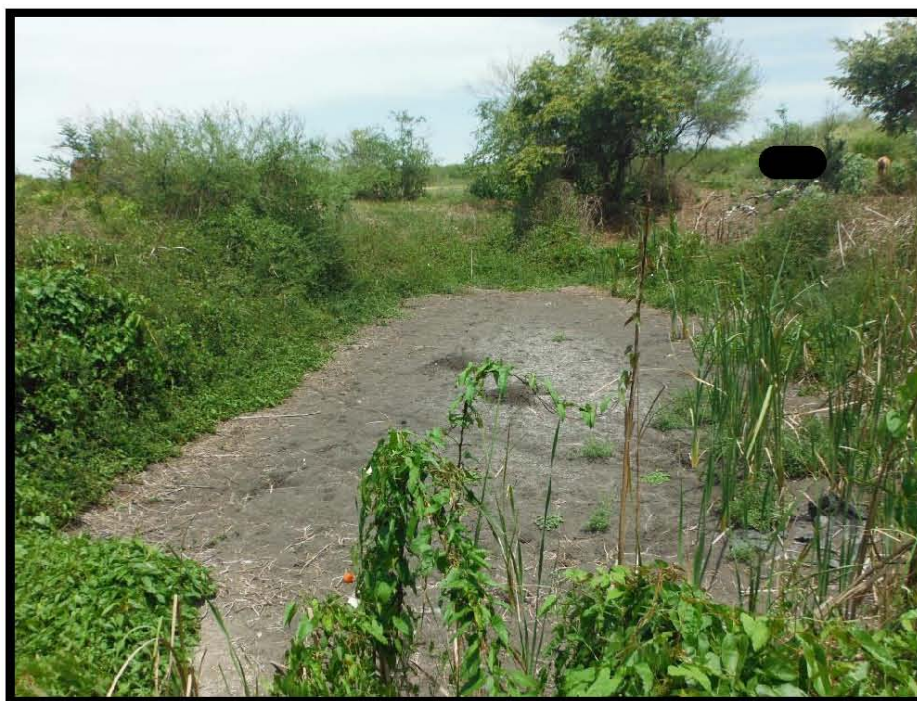
Fotografía 9.- Posible presa de quema X: 605861, Y: 2495984

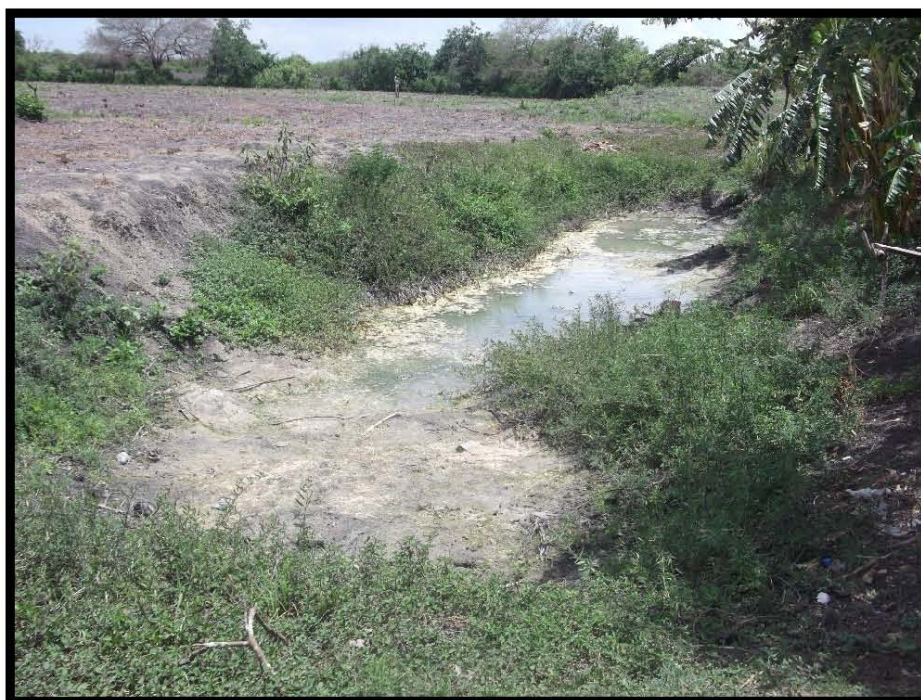
Fotografía 10.- Posible presa de quema X: 605883, Y: 2495952
