EVIDENCIA FOTOGRÁFICA DE LA SUPERVISIÓN EN CAMPO DEL POZO BARCO 101 DEL ÁREA CONTRACTUAL BARCODÓN

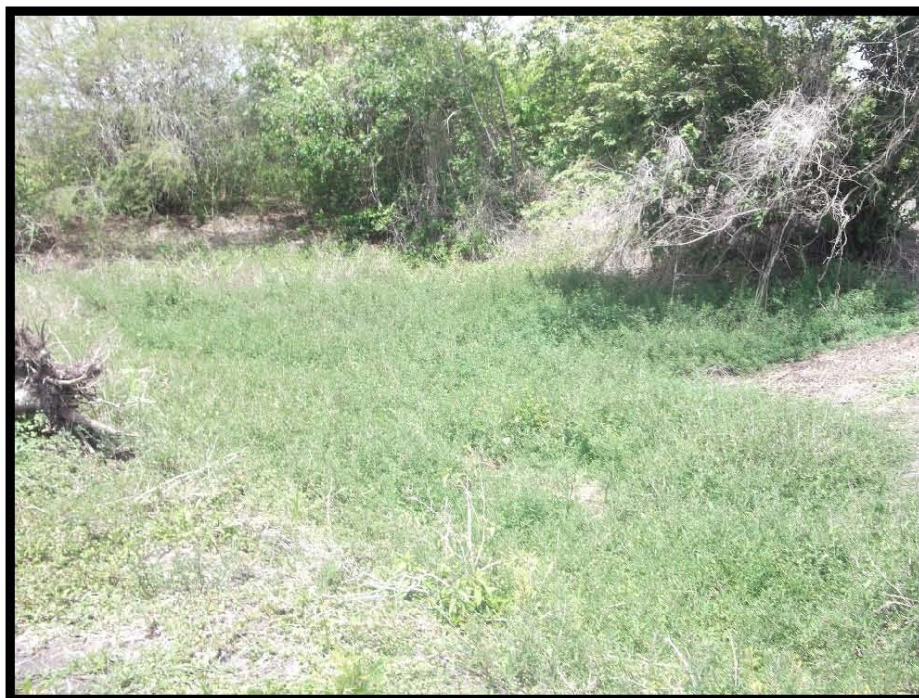
Fotografía 11.- Posible presa de quema X: 605899, Y: 2495928

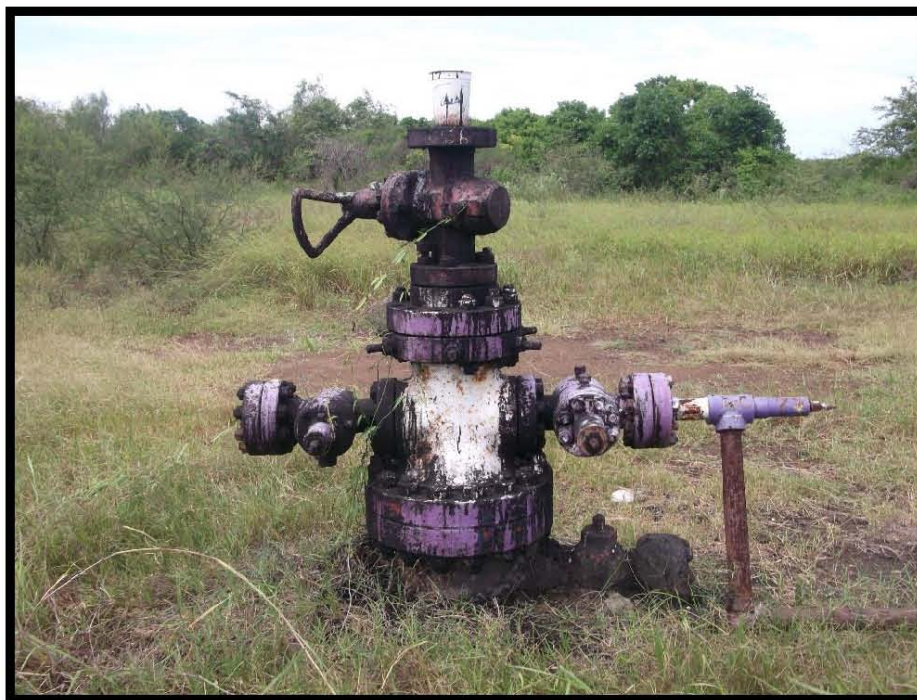
Fotografía 1.- El Pozo Barcodón 126 está ubicado en las coordenadas UTM WGS84 X: 605558 Y: 2496598, en el municipio de Altamira, Tamaulipas.

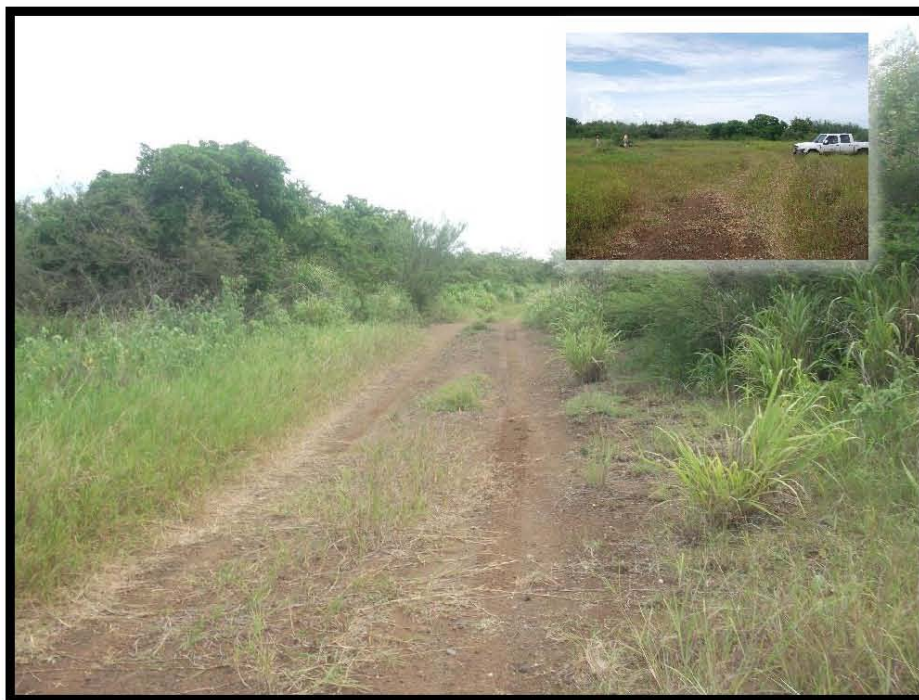
Fotografía 2.- No cuenta: con portón de acceso, con señalamientos en acceso al pozo, falta de señalización de límite de velocidad en camino de acceso y falta de guardaganado.

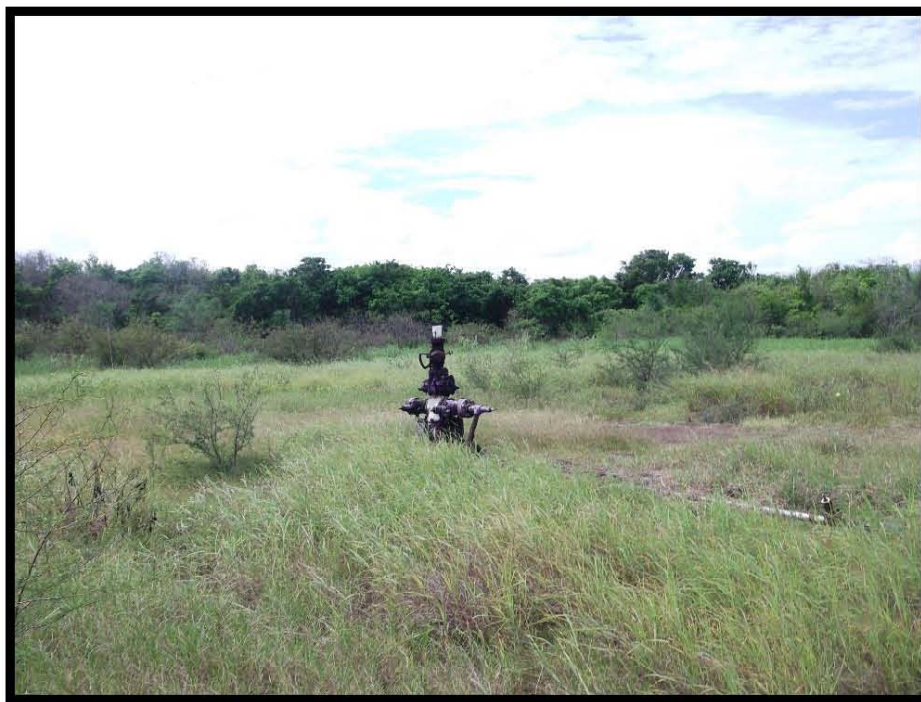
Fotografía 3.- Vista general del cuadro de maniobras, falta de mantenimiento y cercado perimetral, vegetación dentro del cuadro de maniobras.

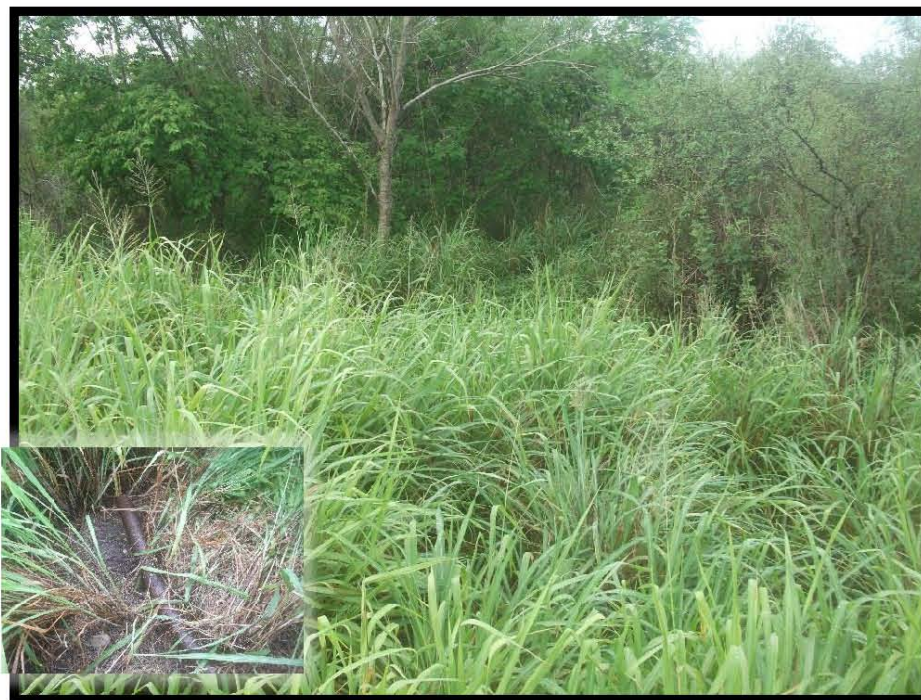
Fotografía 8.- Posible presa de quema con tubería expuesta X- 605508 Y- 2496637.

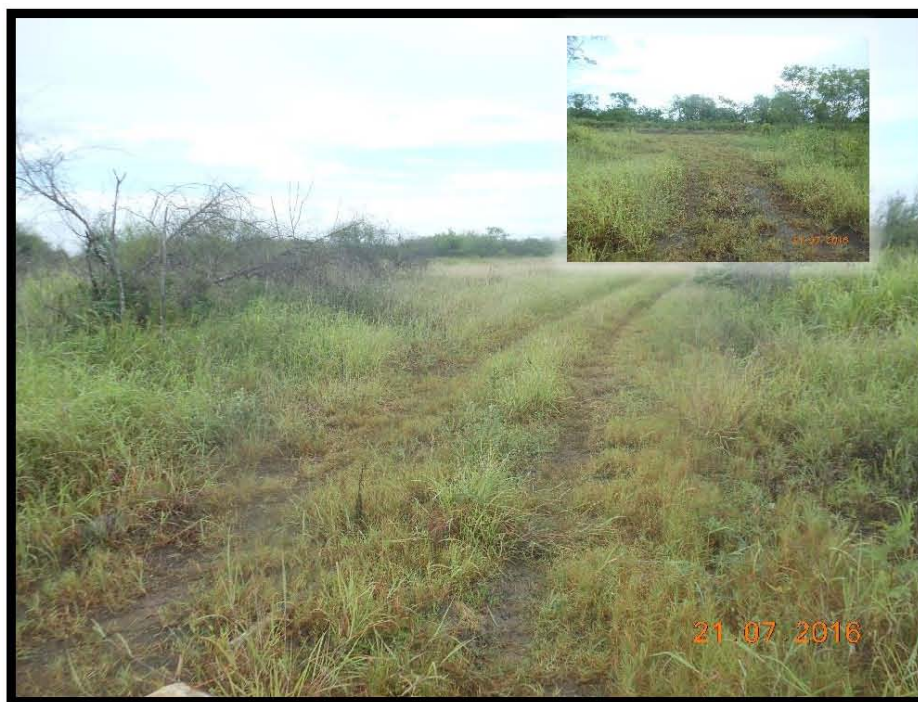
Fotografía 2.- No cuenta: con portón de acceso, con señalamientos en acceso al pozo, falta de señalización de límite de velocidad en camino de acceso y falta de guardaganado.

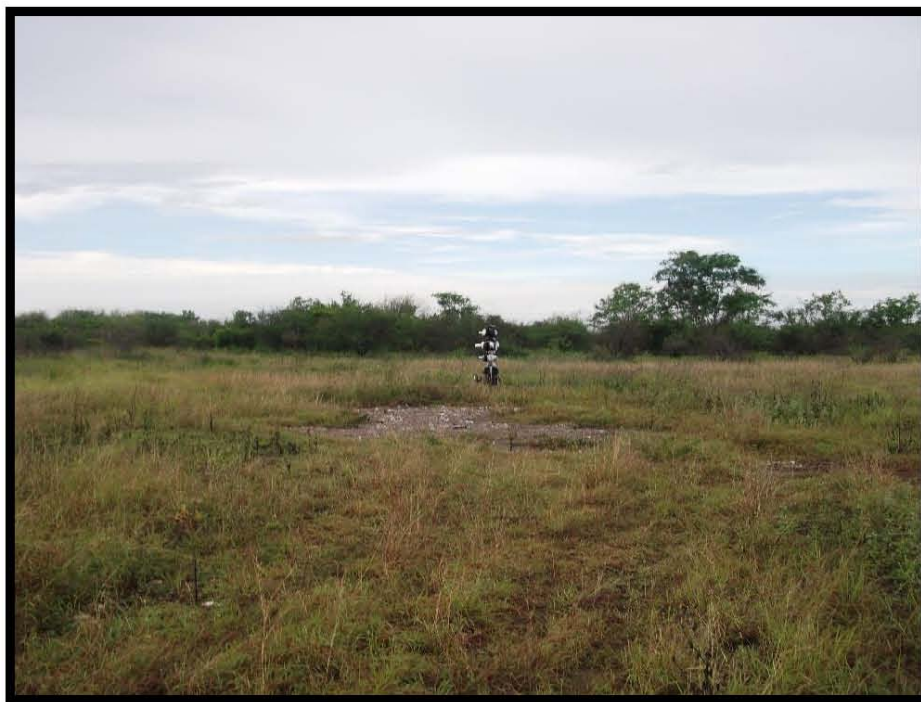
Fotografía 3.- Vista general del cuadro de maniobras, falta de mantenimiento y cercado perimetral, vegetación dentro del cuadro de maniobras.

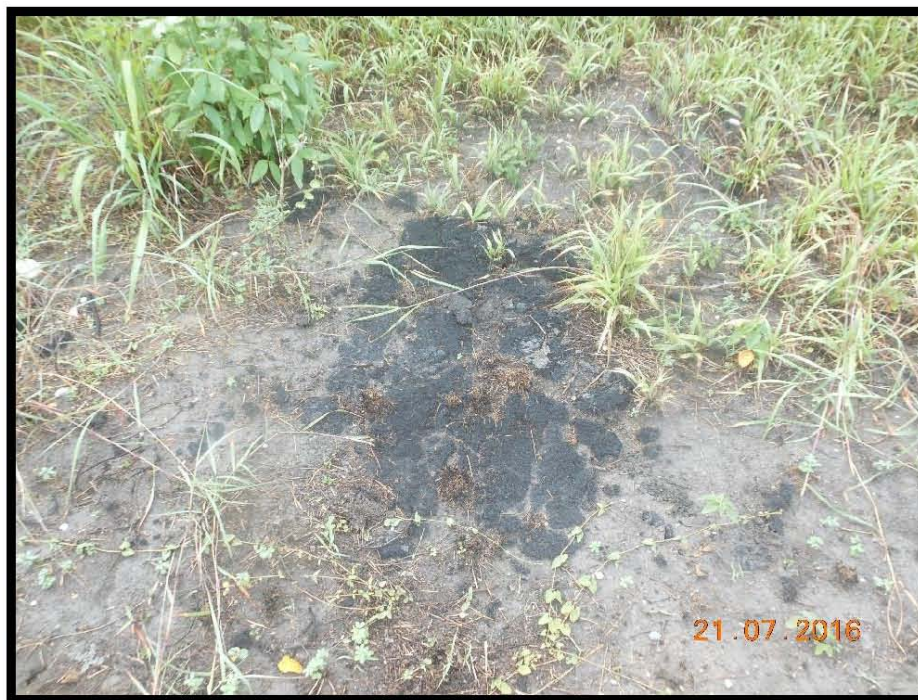
Fotografía 7.- Hidrocarburo intemperizado al Sur del cuadro de maniobras:
X- 606597 Y- 2496757

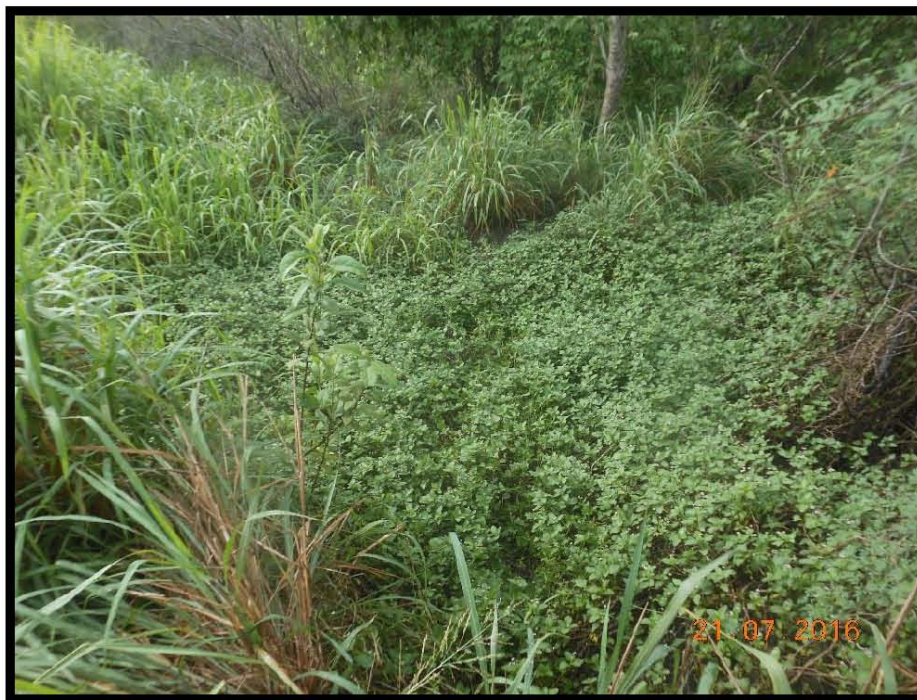
Fotografía 8.- Posible presa de quema al lado suroeste del cuadro de maniobras:
X- 606563 Y- 2496770

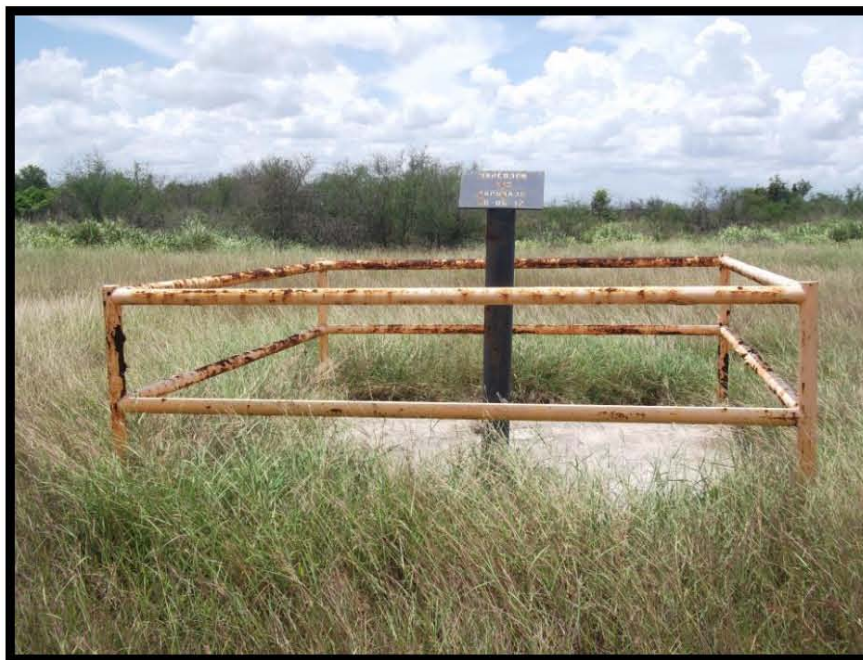
Fotografía 1.- El Pozo Barcodón 123 se encuentra taponado, ubicado en las coordenadas UTM WGS84 X: 606596 Y: 2497200, en el Municipio de Altamira, Tamaulipas.

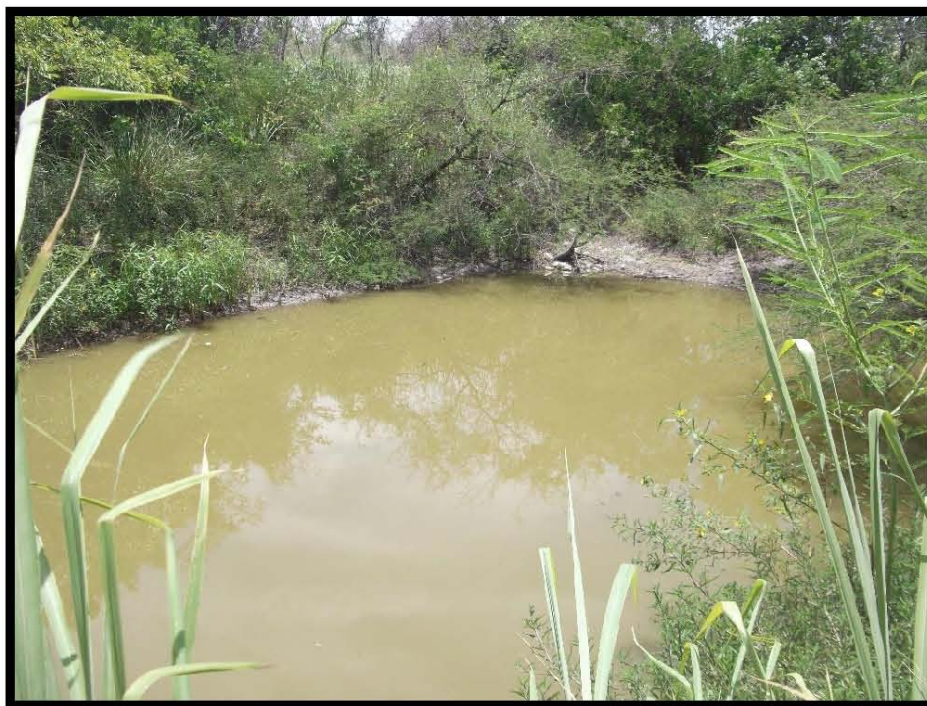
Fotografía 3.- Posible presa de quema con agua X: 606565 Y: 2497178

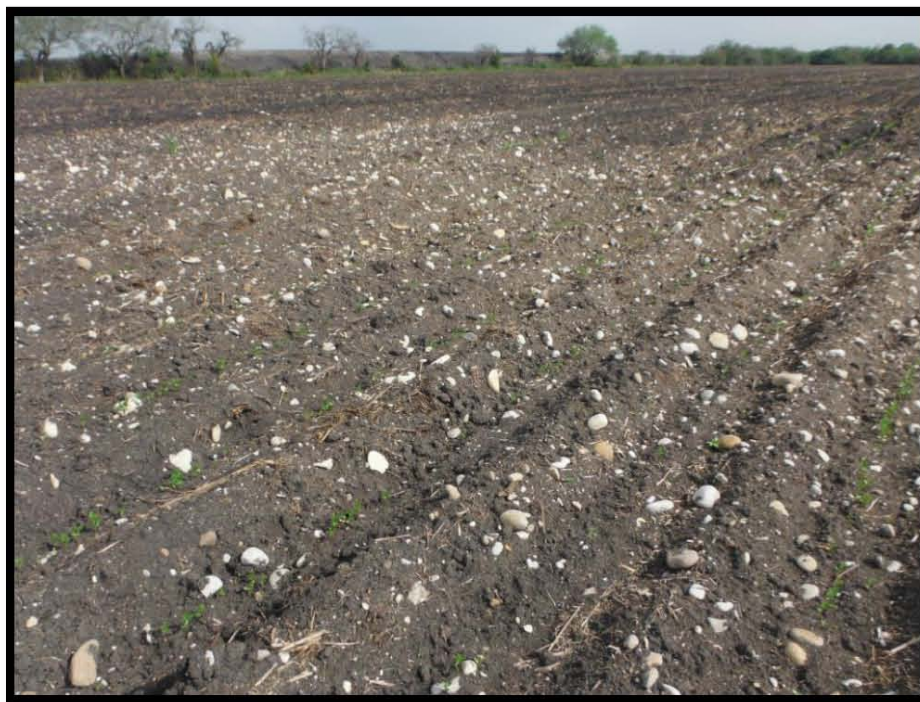
Fotografía 1.- No se localizó Árbol de válvulas del Pozo Barcodón 122, en las coordenadas UTM WGS84 X: 604547 Y: 2496739

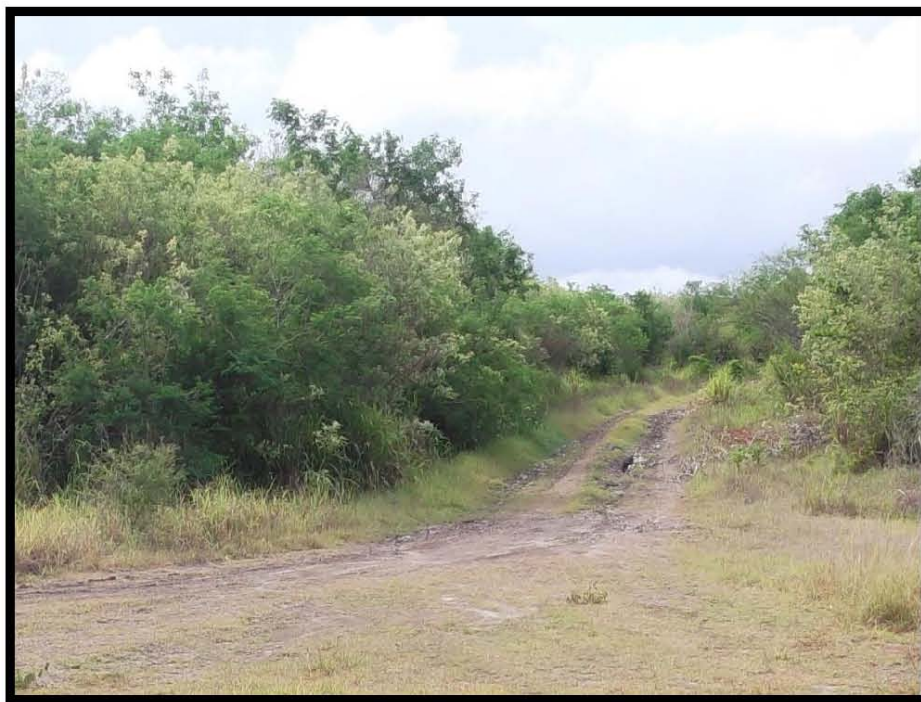
Fotografía 2.- No cuenta con guardaganado, portón de acceso, con señalamientos en acceso al pozo, falta de señalización de límite de velocidad en camino de acceso.

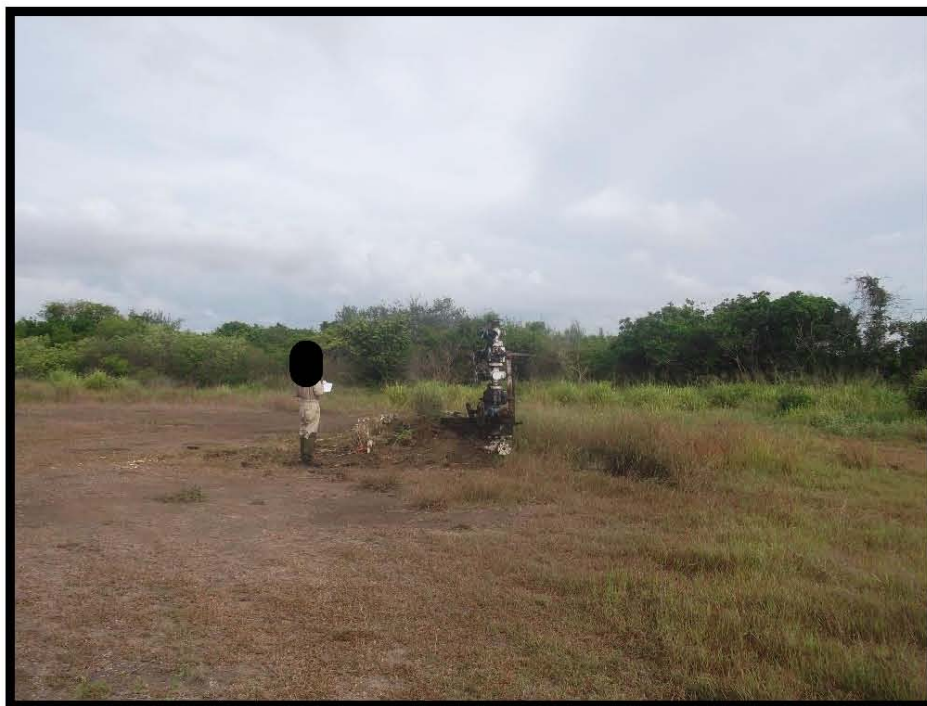
Fotografía 3.- Vista general del cuadro de maniobras, falta de mantenimiento y cercado perimetral, vegetación dentro del cuadro de maniobras.

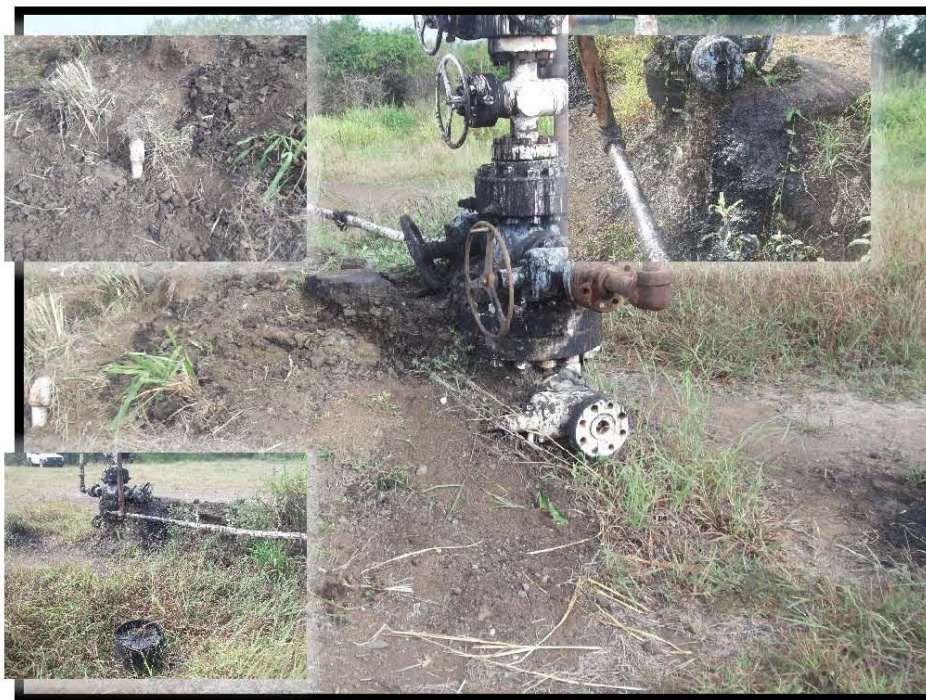
Fotografía 5.- No cuenta con contrapozo, tubería expuesta frente árbol de válvulas residuo peligroso y montículo de tierra con hidrocarburo intemperizado en periferia del árbol de válvulas.

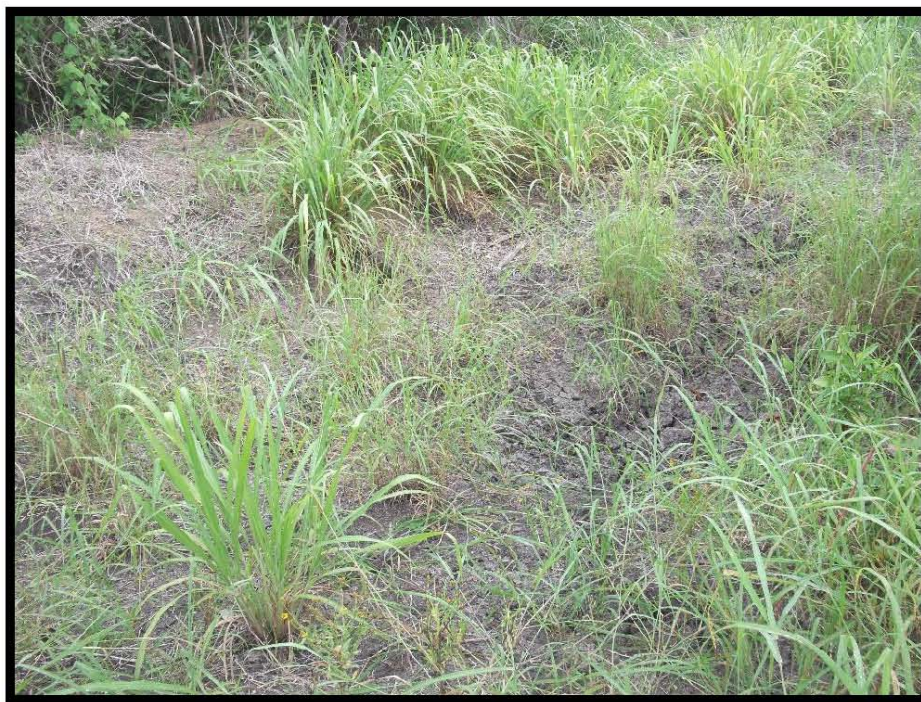
Fotografía 7.- Posible presa de quema X: 606191 Y: 2497808.

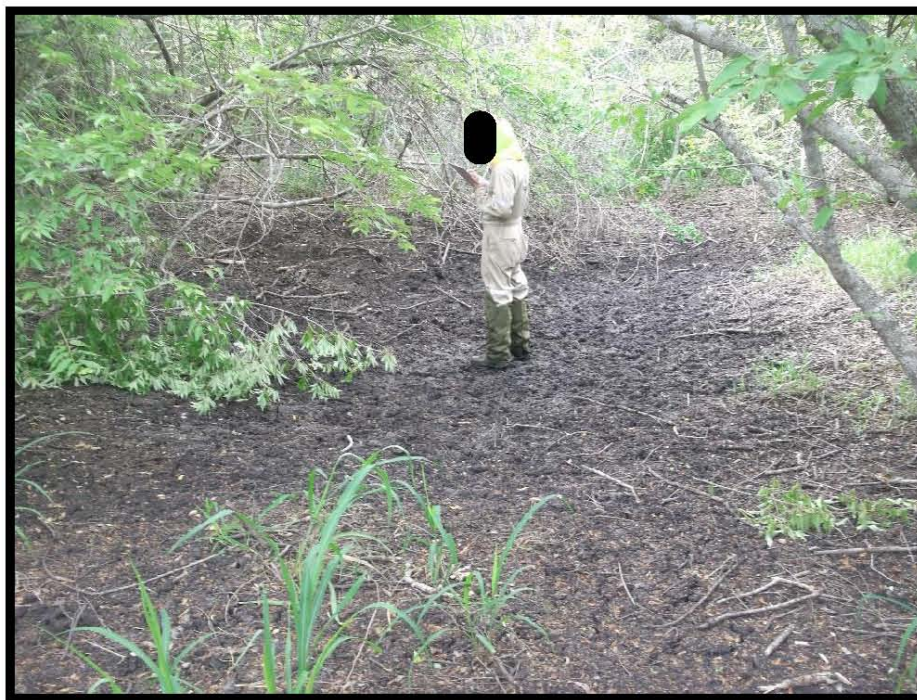
Fotografía 8.- Posible presa de quema X: 606237 Y: 2497736.

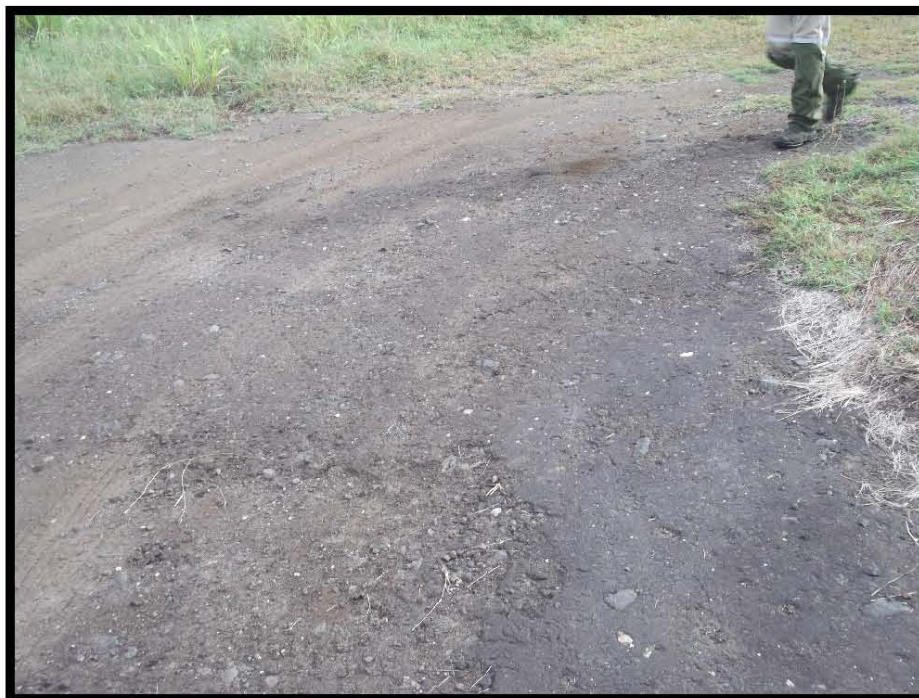
Fotografía 14.- Hidrocarburo intemperizado dentro del cuadro de maniobras.

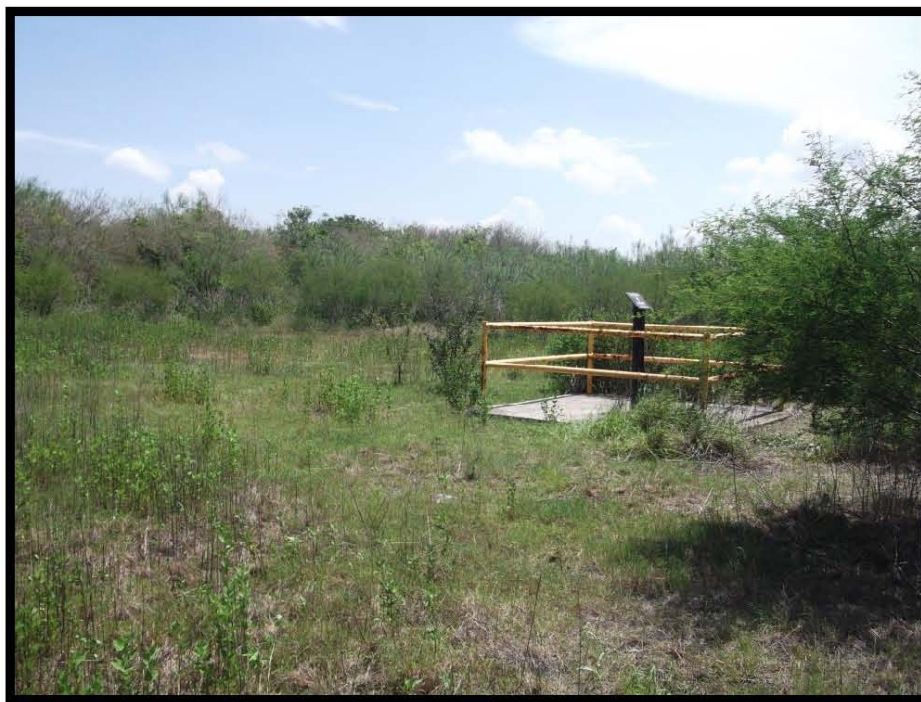
Fotografía 3.- Vista general del cuadro de maniobras, se aprecia vegetación arbórea, no cuenta con señalamientos ni puerta de acceso.

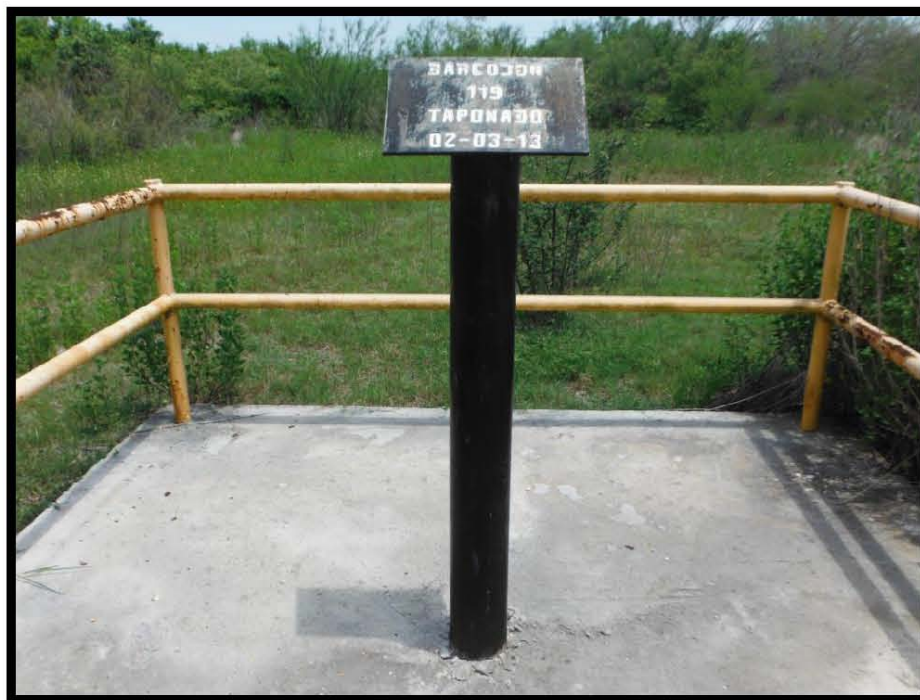
Fotografía 4.- Falta de manómetro en tubo de monumento.

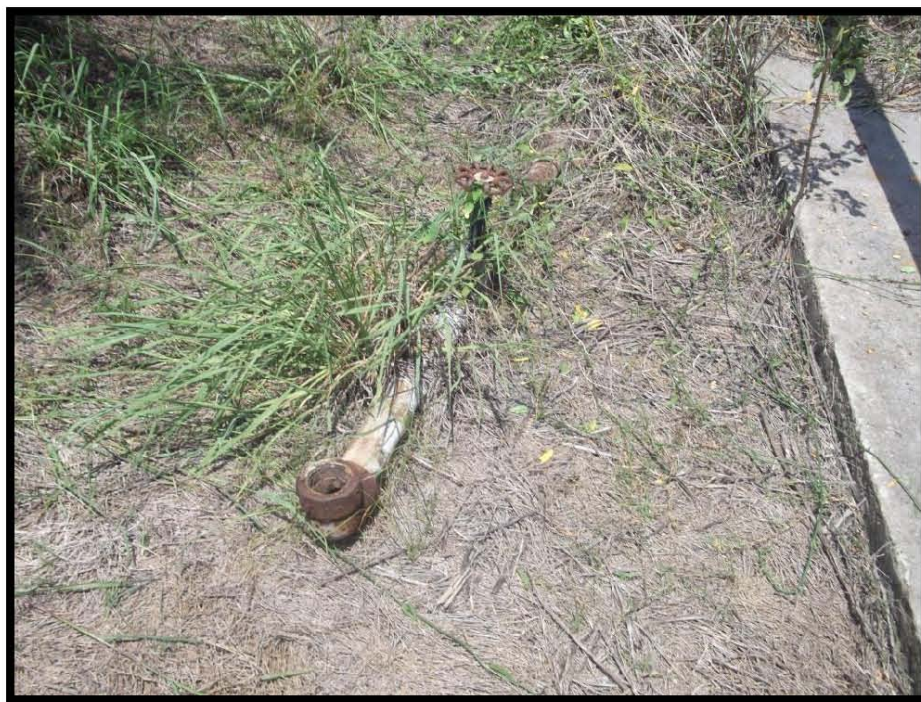
Fotografía 5.- Tubería de línea de recolección expuesta (a un costado del pozo).

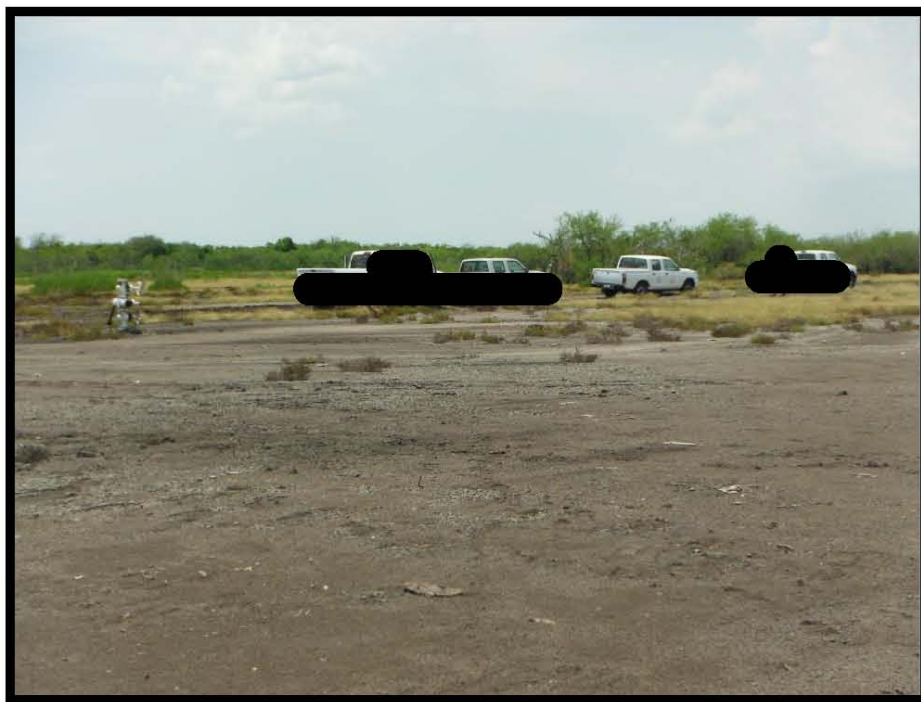
Fotografía 3.- Vista general del cuadro de maniobras, no cuenta con señalamientos del nombre del Pozo, cercado perimetral, portón de acceso y guardaguanado.

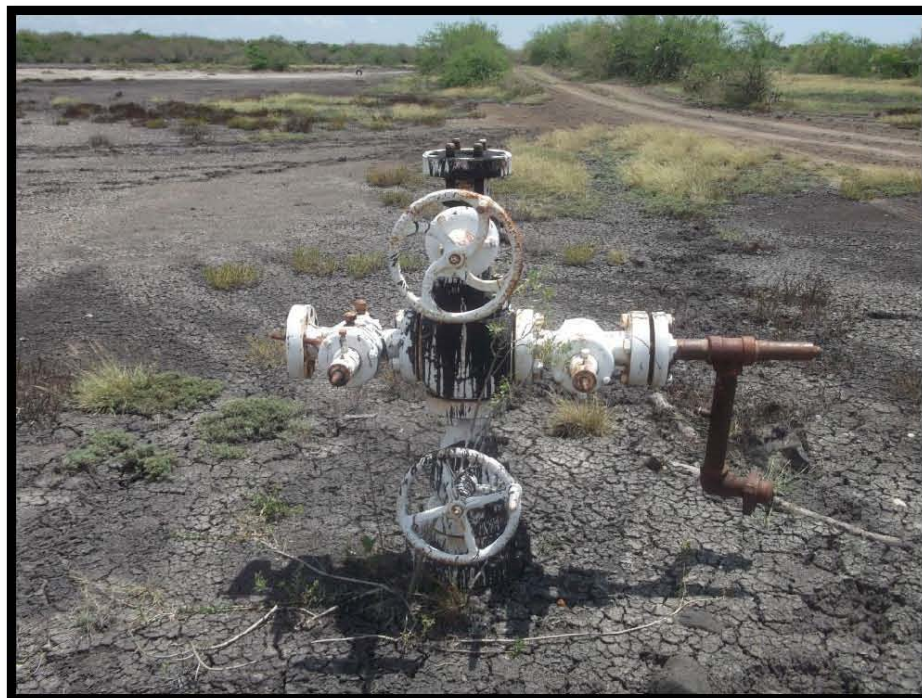
Fotografía 4.- Árbol de válvulas manchado de hidrocarburo. Falta de volantes en válvulas laterales (ambos lados), no cuenta con contrapozo.

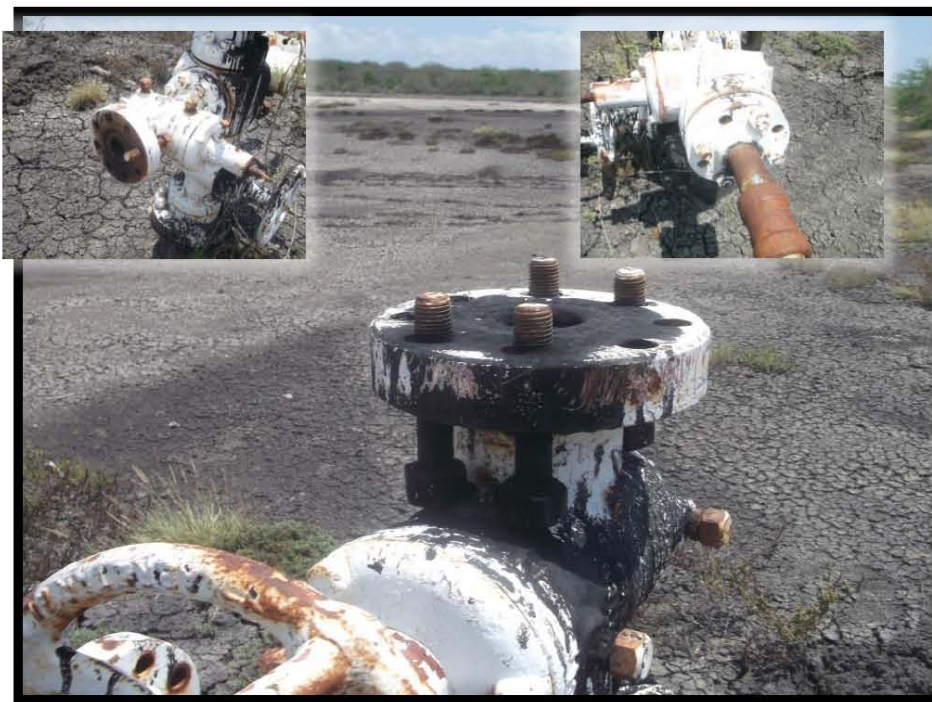
Fotografía 5.- Falta de brida ciega, capuchón y espárragos en válvula de sondeo y válvulas laterales.

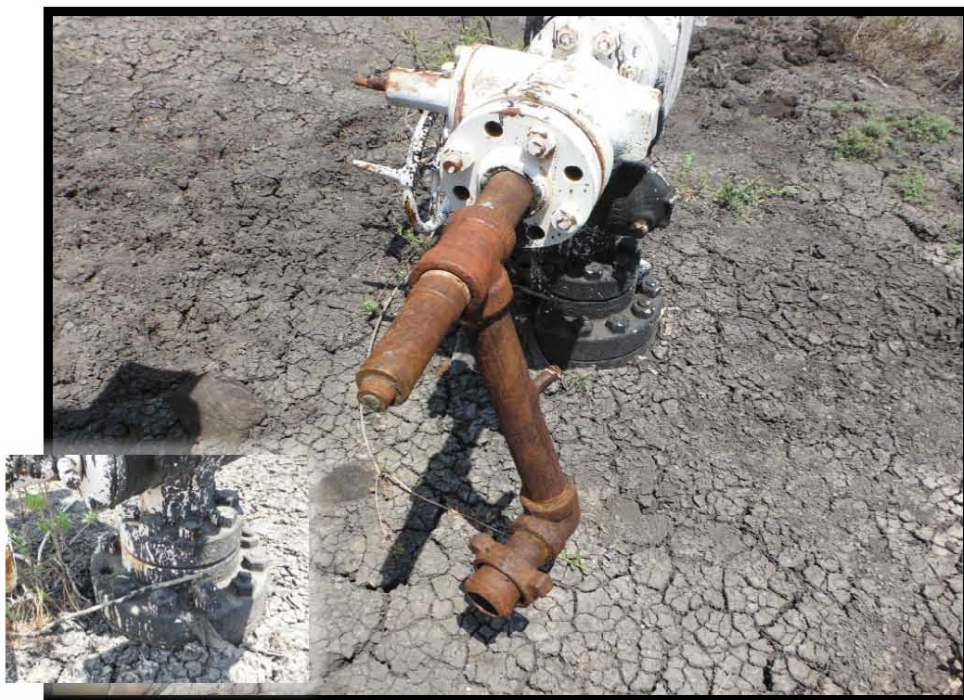
Fotografía 6.- Arreglo de tubería sin tapón, falta de esparrago en conexión bridada

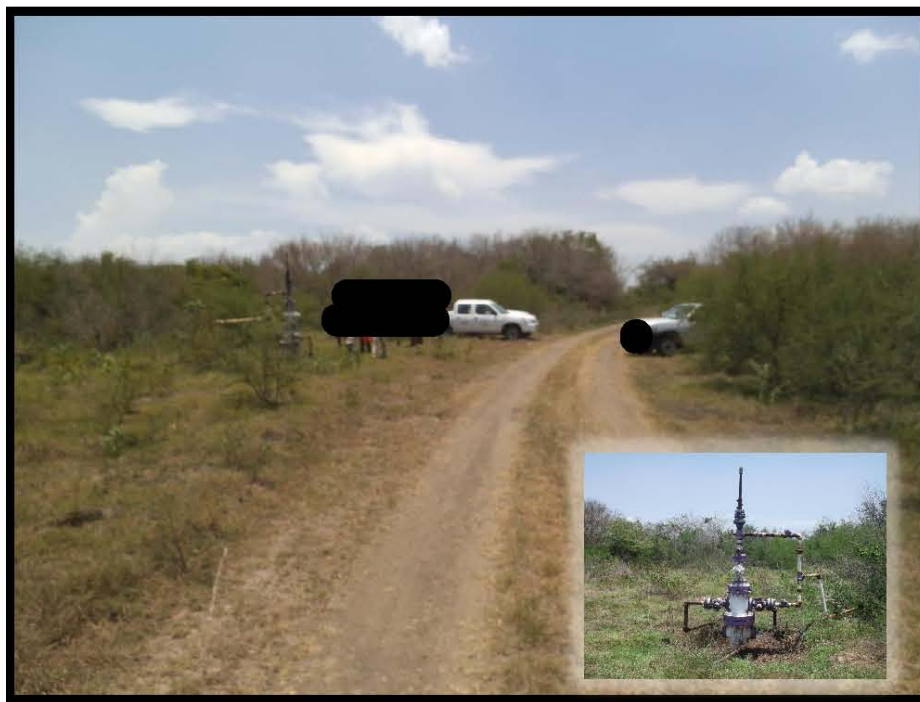
Fotografía 3.- Vista general del cuadro de maniobras. No cuenta con señalamientos del nombre el pozo, cercado perimetral y guardaganado

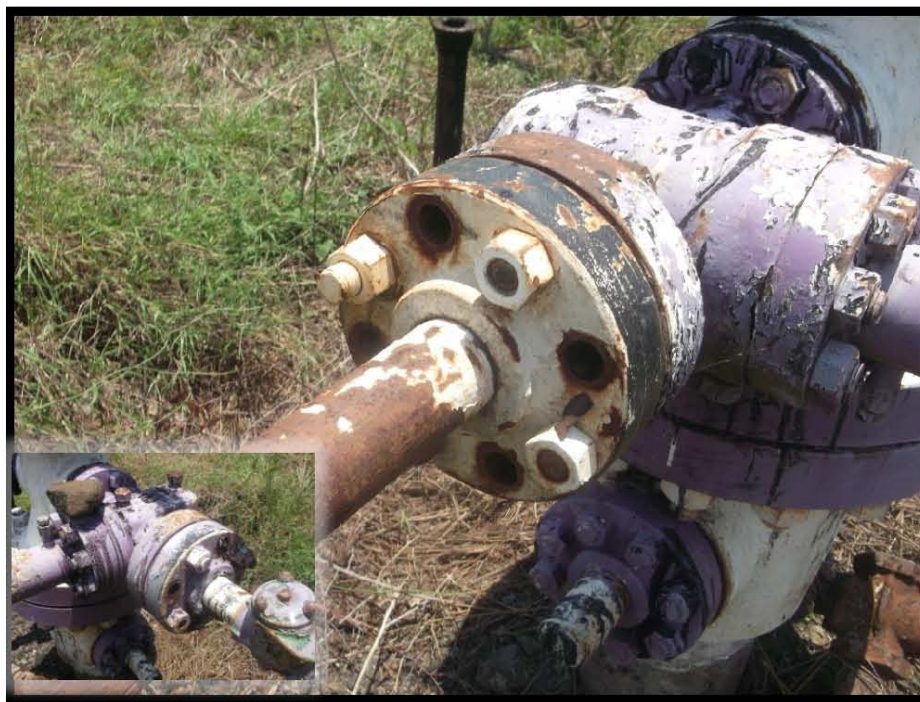
Fotografía 4.- Falta de espárragos brida de válvula lateral izquierda y derecha.

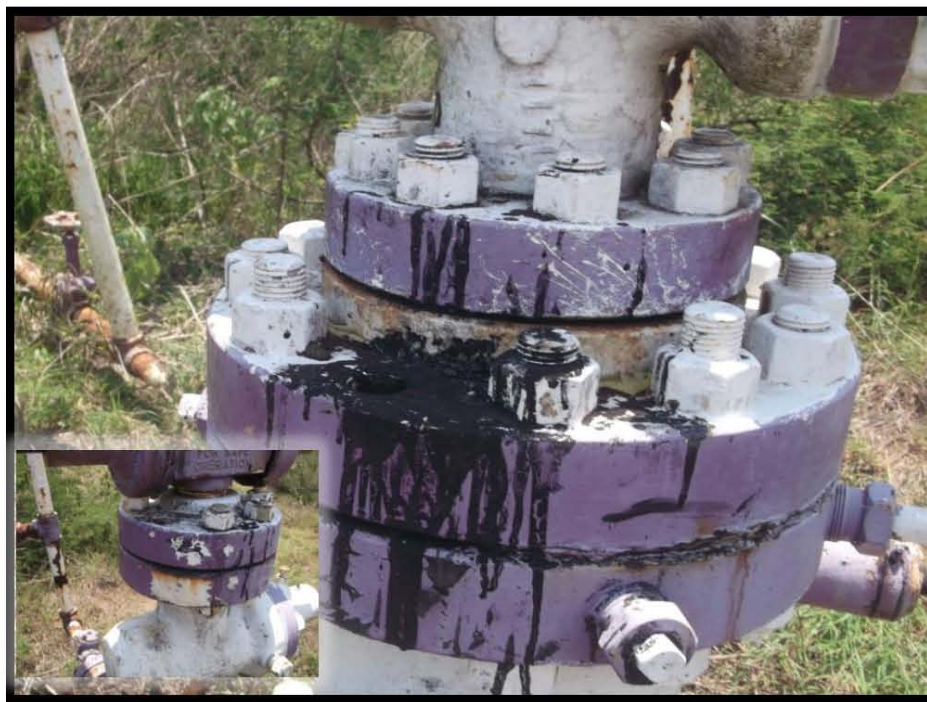
Fotografía 5.- Falta de espárragos en conexión bridada y en válvula de sondeo.

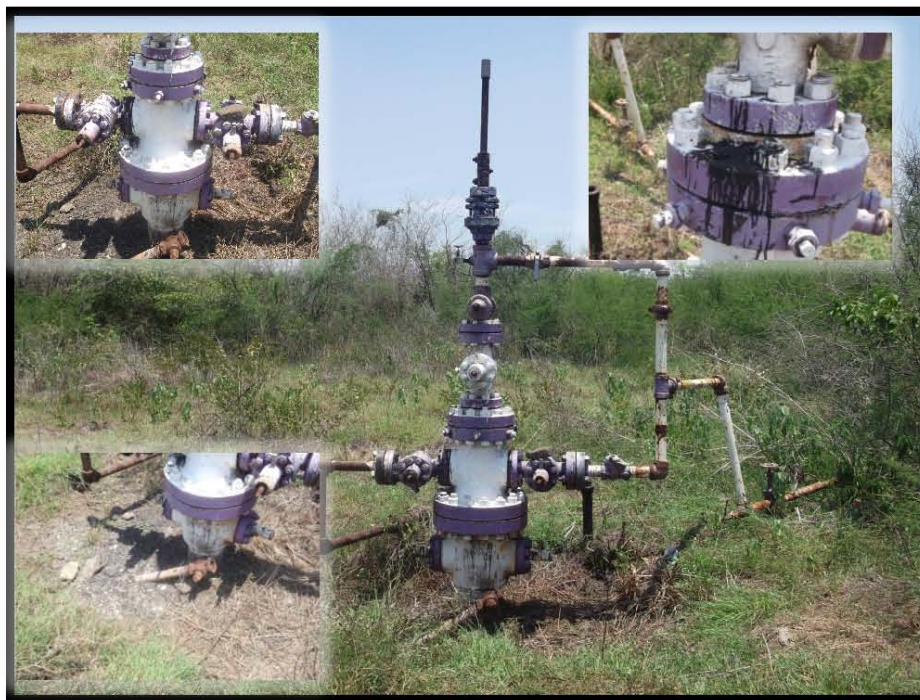
Fotografía 7.- Falta de mantenimiento y volantes al árbol de válvulas, contrapozo azolvado, árbol de válvulas manchado de hidrocarburo.

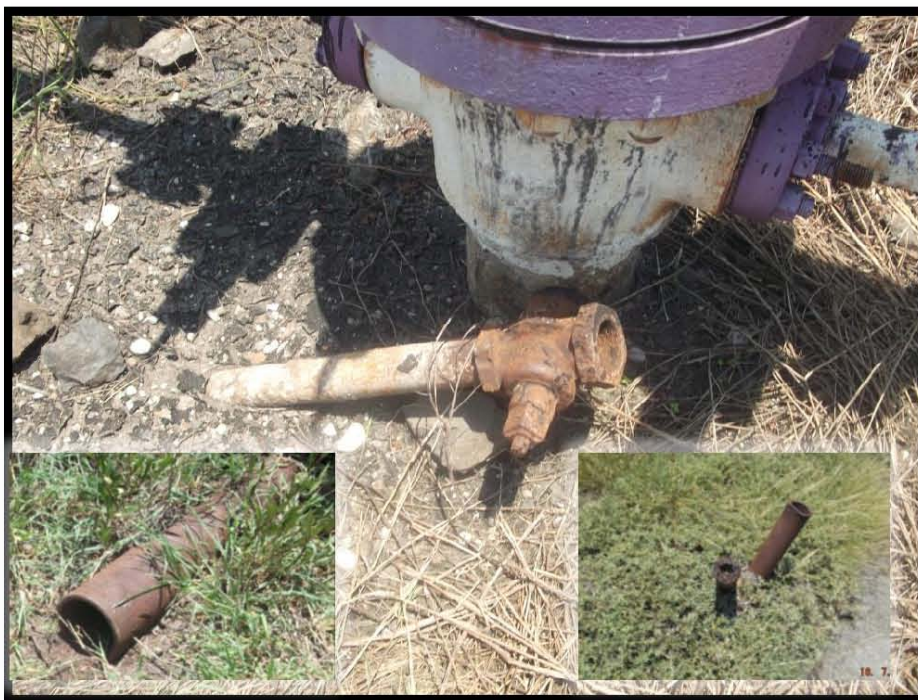
Fotografía 8.- Tuberías enterradas dentro de contrapozo y expuestas X: 605188
Y: 2497232

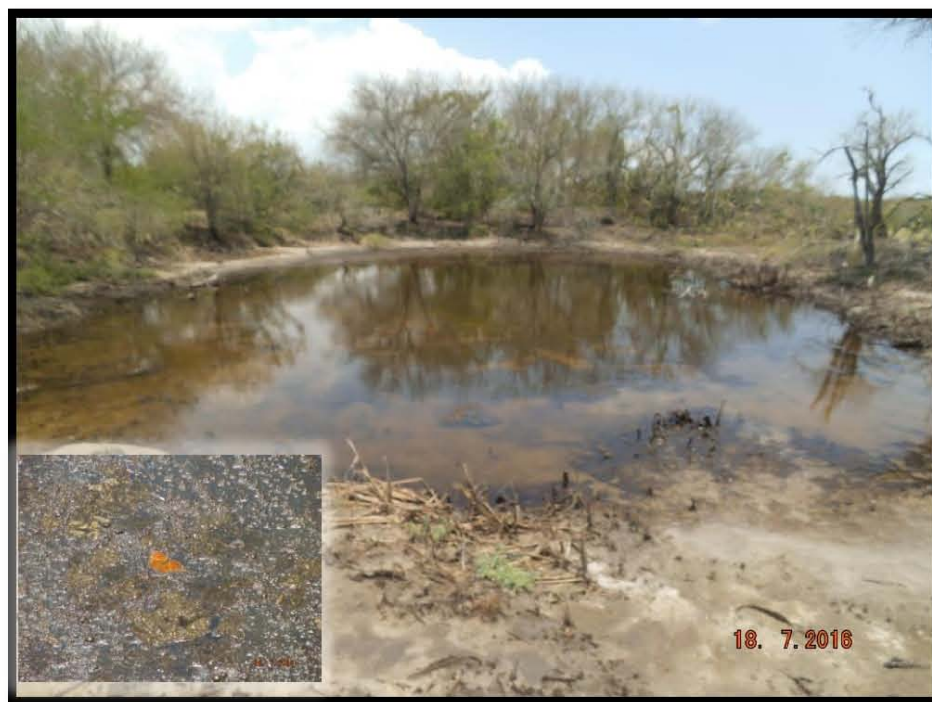
Fotografía 9.- Posible presa de quema con agua y trazas de hidrocarburo X:
605187 Y: 2497238

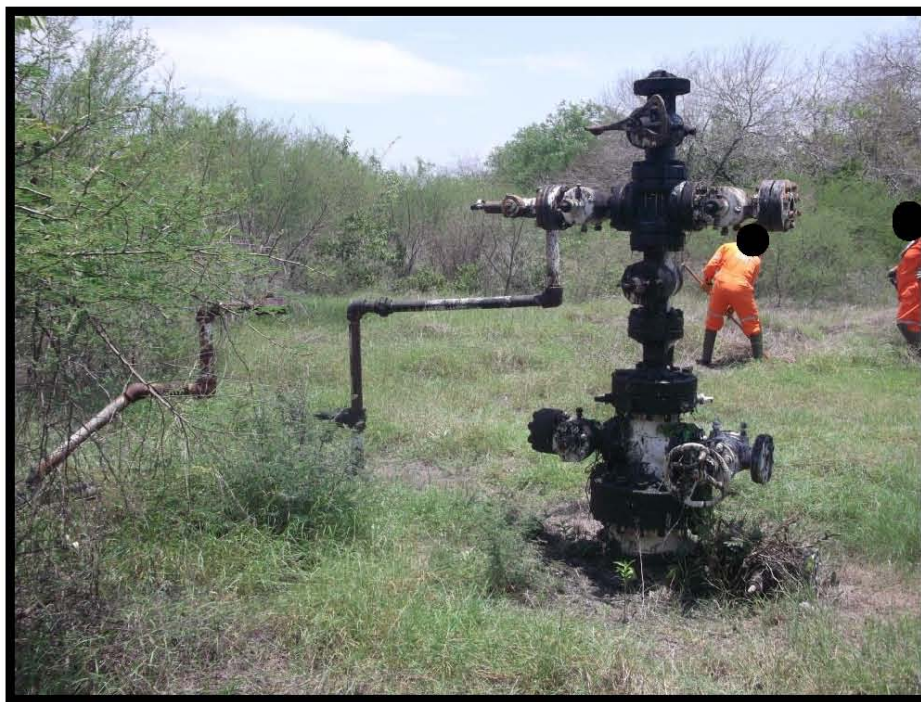
Fotografía 3.- Vista general del cuadro de maniobras, se aprecia vegetación arbórea, no cuenta con señalamientos del nombre del pozo, cercado perimetral ni guardaganado.

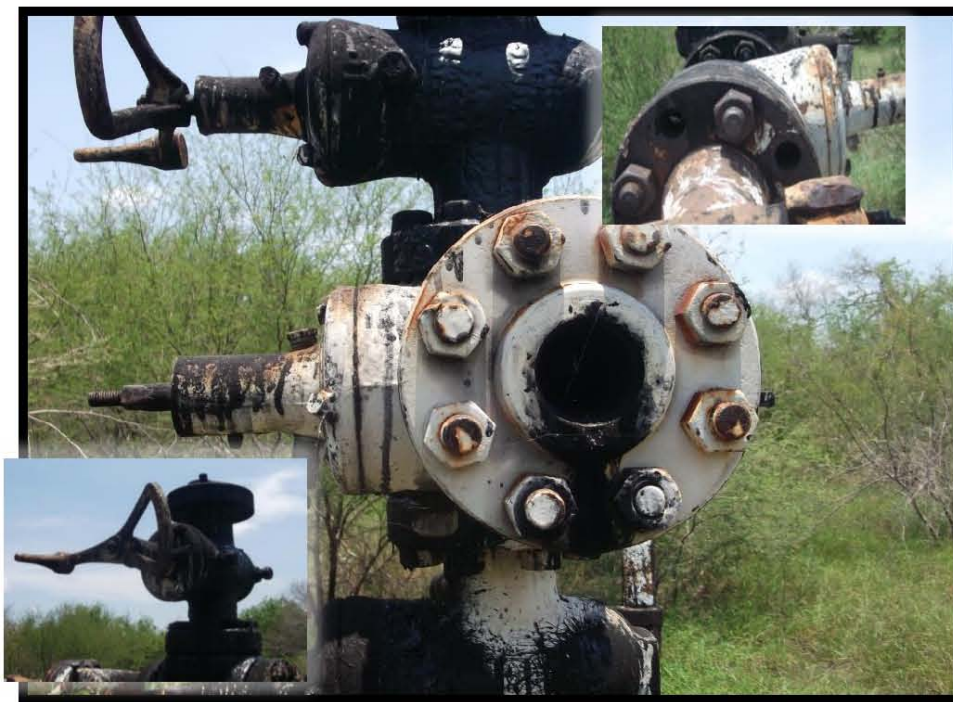
Fotografía 4.- Falta de brida y capuchón en válvula de sondeo, tapón roscado en válvula lateral derecha.

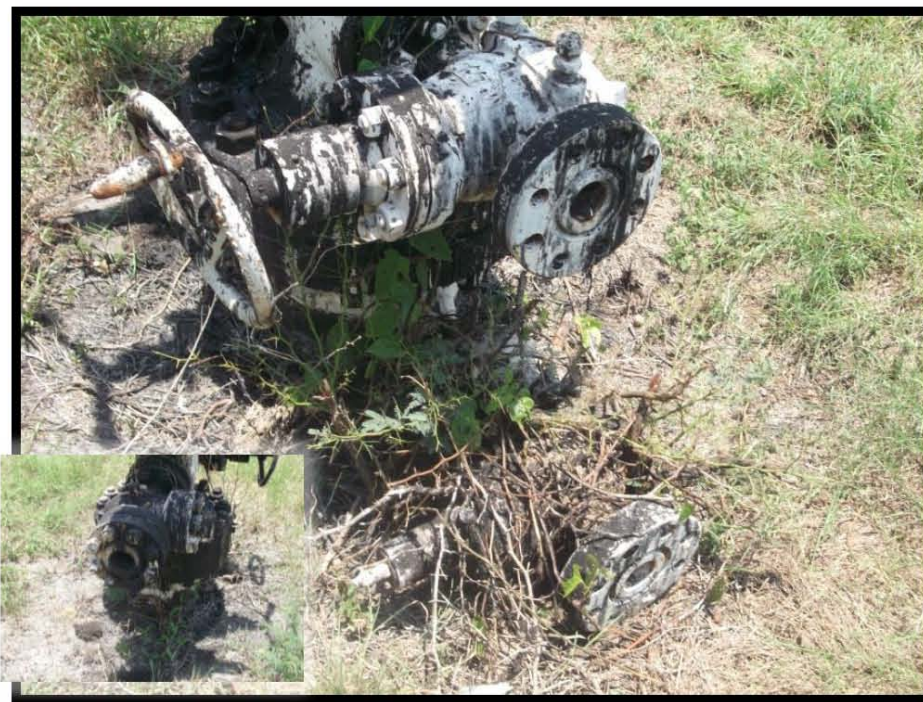
Fotografía 5.- Falta de brida ciega en válvula de la tubería de revestimiento sección a y b lado derecho, falta de tapón roscado en válvula de la tubería de revestimiento lado izquierdo sección a.
