EVIDENCIA FOTOGRÁFICA DE LA SUPERVISIÓN EN CAMPO DEL POZO BARCO 101 DEL ÁREA CONTRACTUAL BARCODÓN

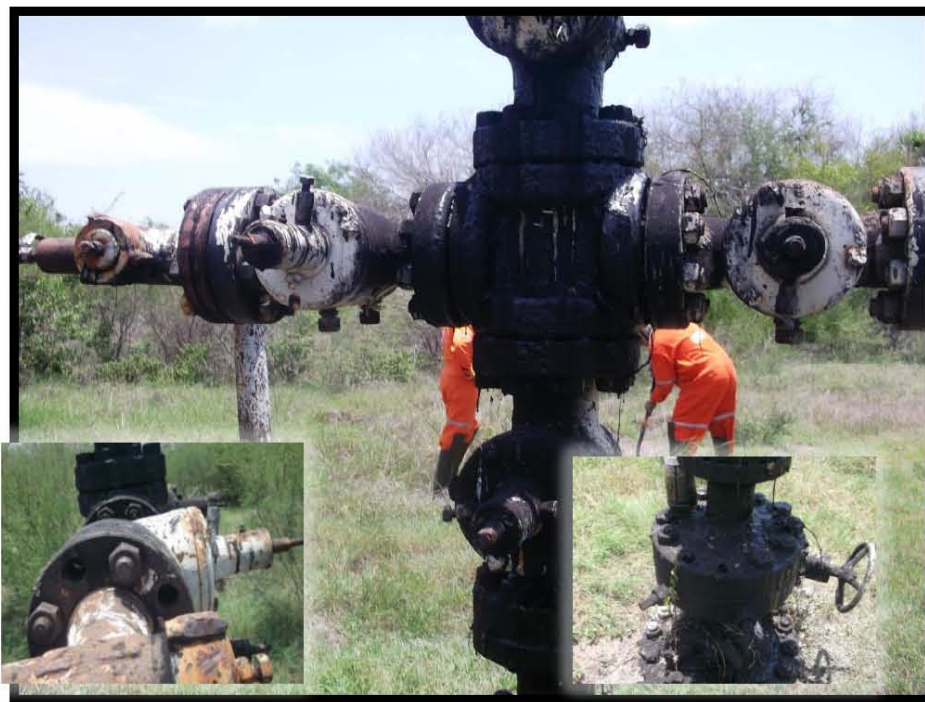
Fotografía 6.- Falta de volantes y espárragos en conexión bridada de válvula lateral izquierda y cabezal.

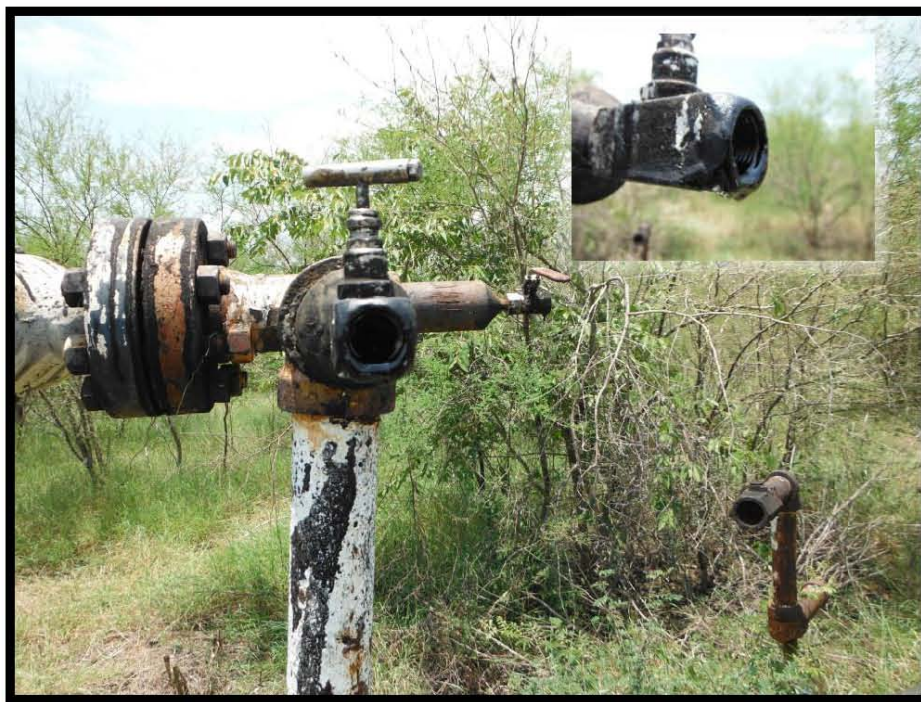
Fotografía 7.- Presenta filtración y falta de tapones de ½" en válvula tipo aguja, falta de tapón roscado en tubería de bajante.

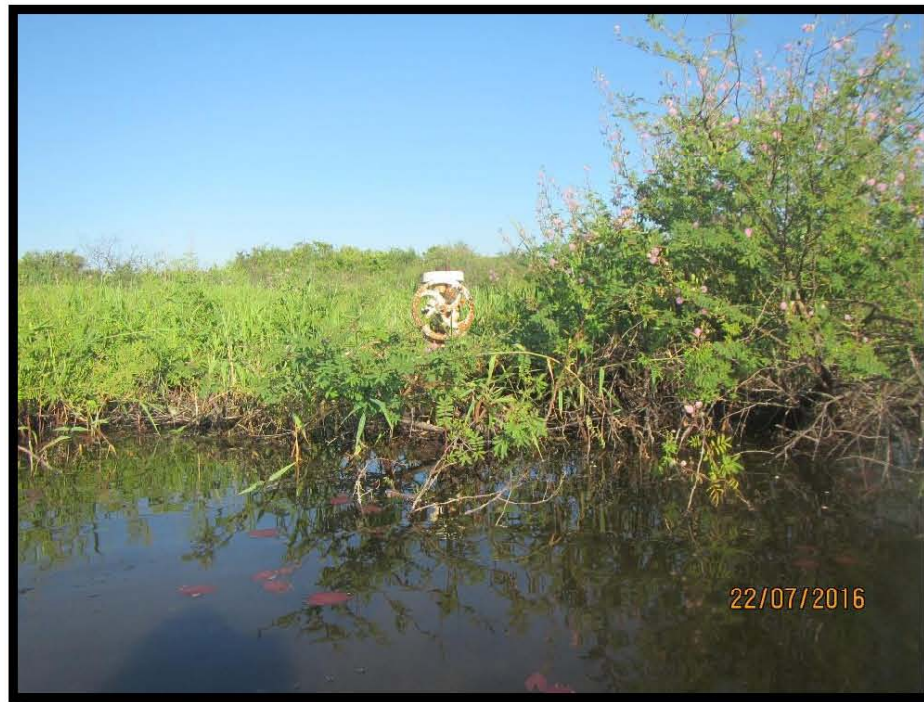
Fotografía 2.- No cuenta con guardaganado, portón de acceso, con señalamientos de acceso al pozo, falta de señalización de límite de velocidad, No cuenta con camino de acceso al pozo, se encuentra en zona inundable.

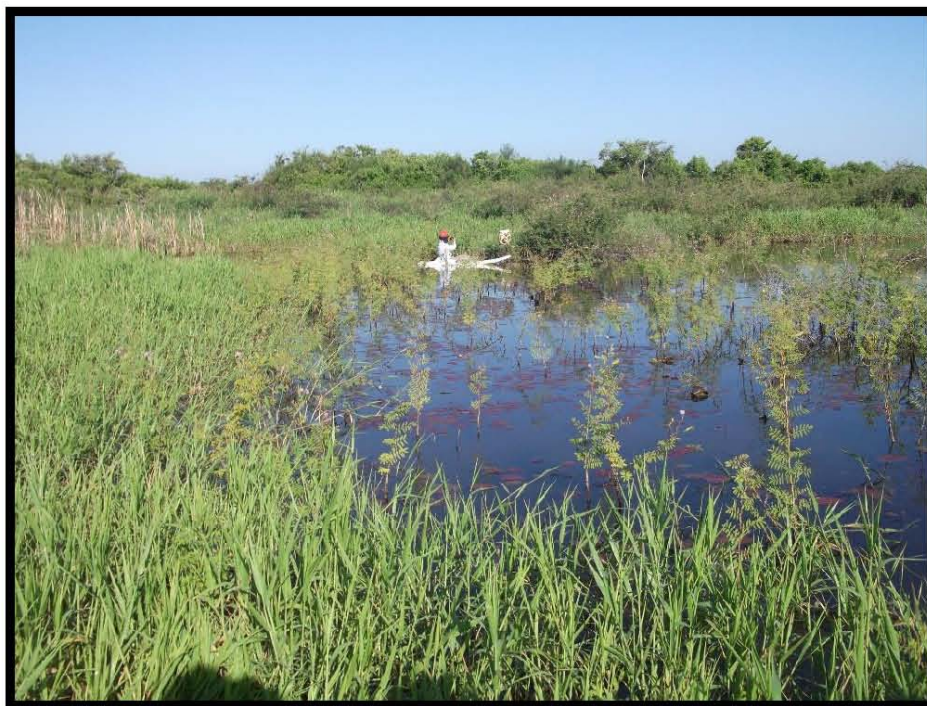
Fotografía 3.- Vista general del cuadro de maniobras, falta de mantenimiento y cercado perimetral, vegetación dentro del cuadro de maniobras, cuadro de maniobras del pozo Barcodón 113 se encuentra en área inundable.

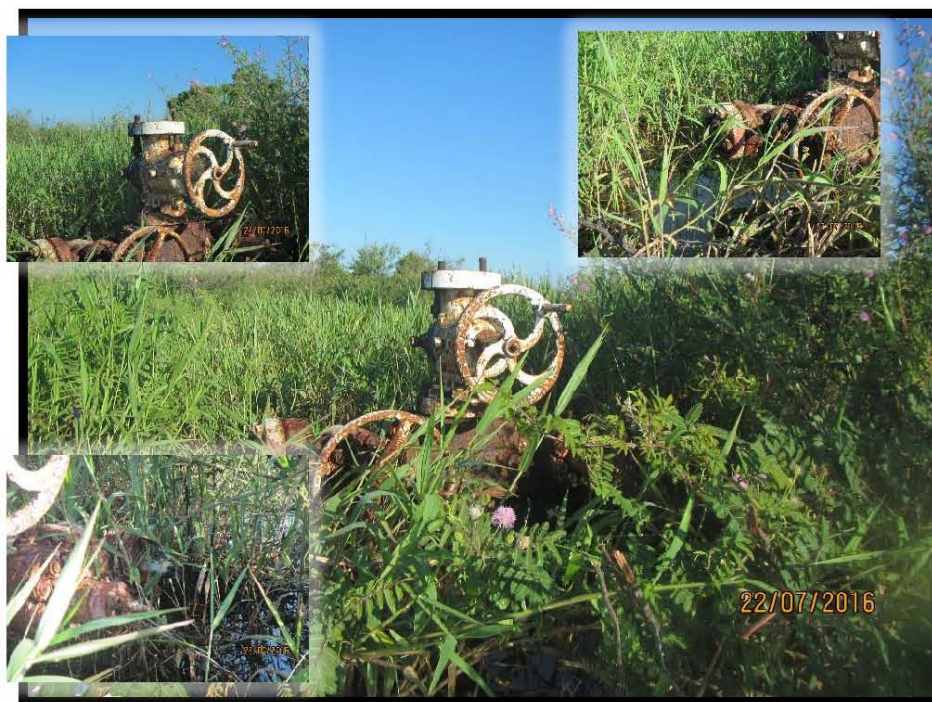
Fotografía 4.- Falta de brida ciega y capuchón en válvula de sondeo, Falta de tapones de ½" en válvulas tipo aguja, volante lateral derecha.

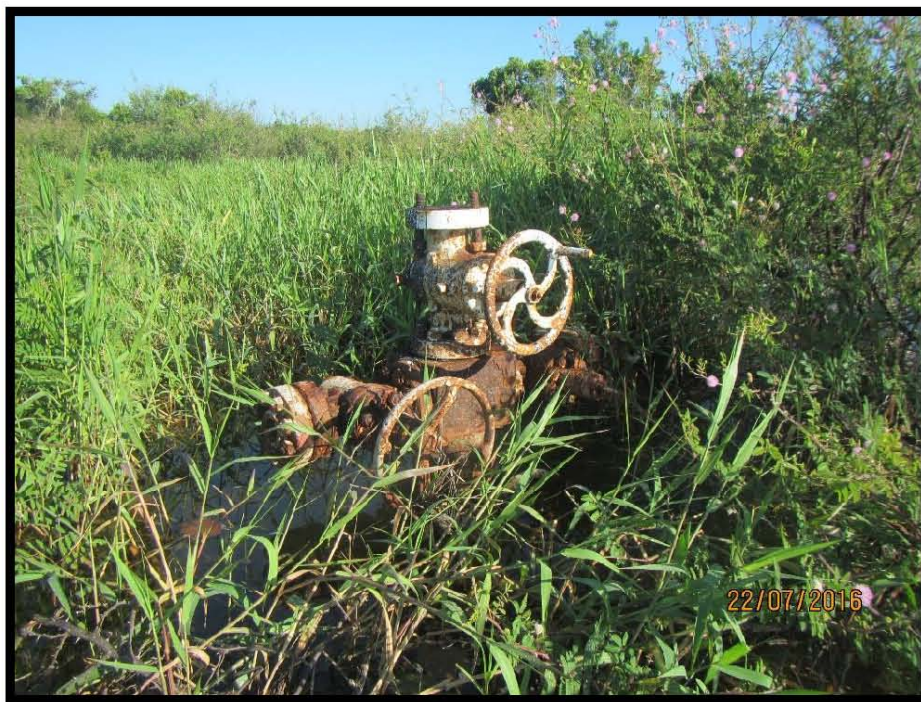
Fotografía 5.- Falta de volantes en árbol de válvulas.

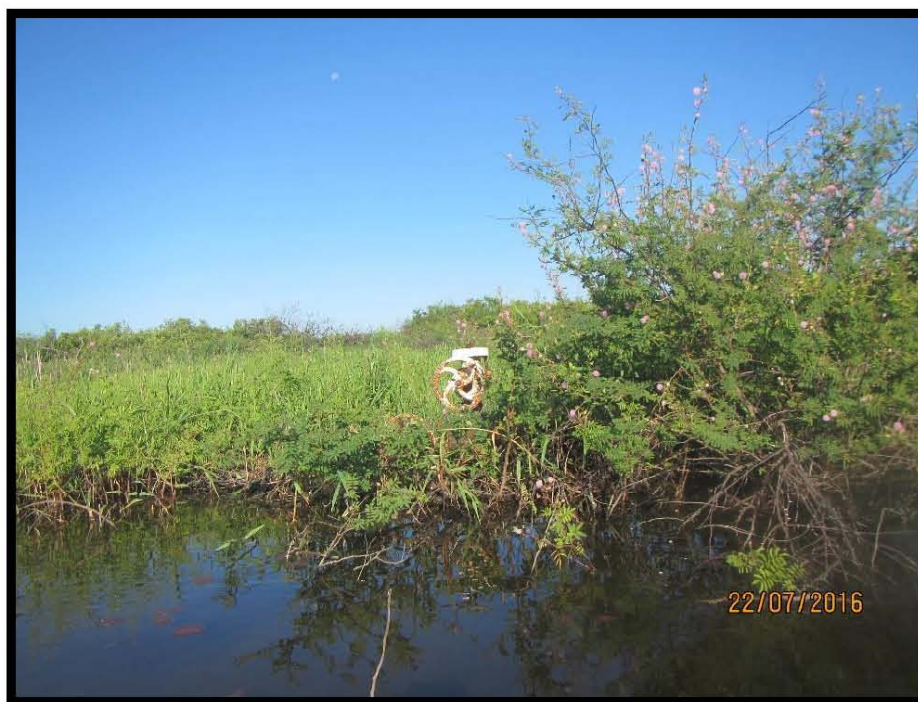
Fotografía 6.- No está visible la bajante de producción por área inundada en el pozo.

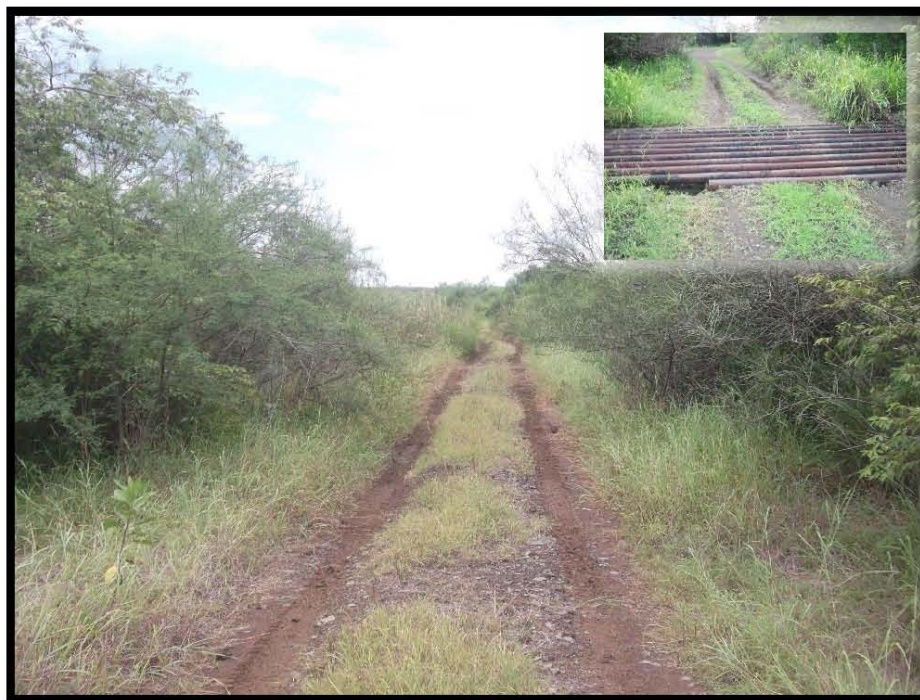
Fotografía 2.- No cuenta: con portón de acceso, con señalamientos en acceso al pozo, falta de señalización de límite de velocidad en camino de acceso.

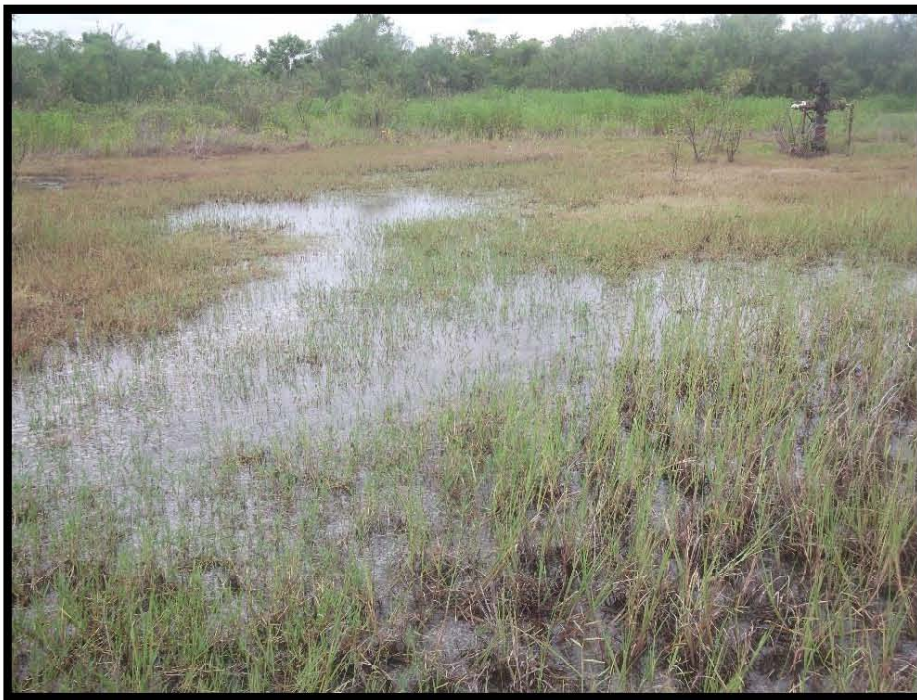
Fotografía 3.- Vista general del cuadro de maniobras, falta de mantenimiento y cercado perimetral, vegetación dentro del cuadro de maniobras.

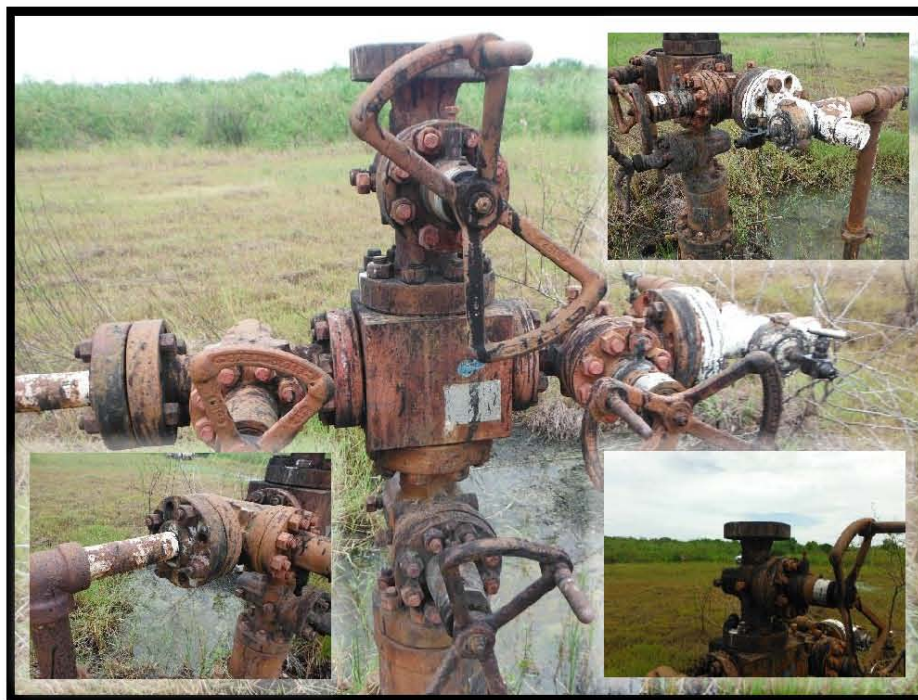
Fotografía 4.- Falta de: brida ciega y capuchón en válvula de sondeo, árbol de válvulas con corrosión y manchas de hidrocarburo, de barandal de protección al árbol de válvulas, falta de espárragos en conexión bridada de válvula lateral izquierda y derecha.

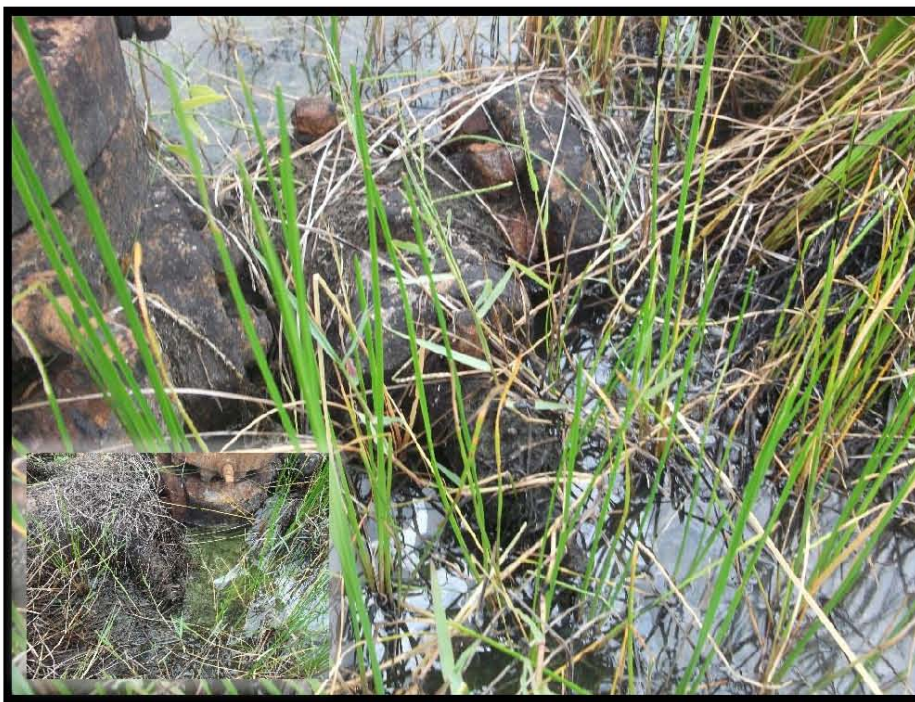
Fotografía 5.- Corrosión y manchas de hidrocarburo en cabezal del árbol de válvulas, falta de brida ciega en válvula de tubería de revestimiento sección A lado derecho, no cuenta con contrapozo, presencia de agua con trazas de hidrocarburo en periferia del árbol de válvulas.

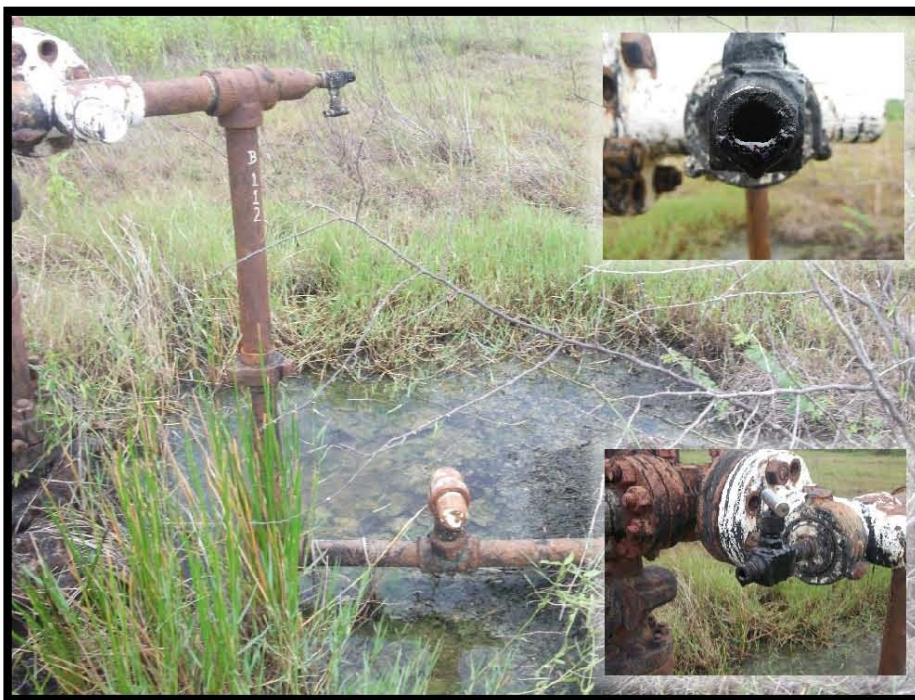
Fotografía 6.- Falta de Brandal de protección en bajante de producción, corrosión y manchas de hidrocarburo, falta de tapones de ½" en válvula tipo aguja de porta estrangulador y bajante de producción.

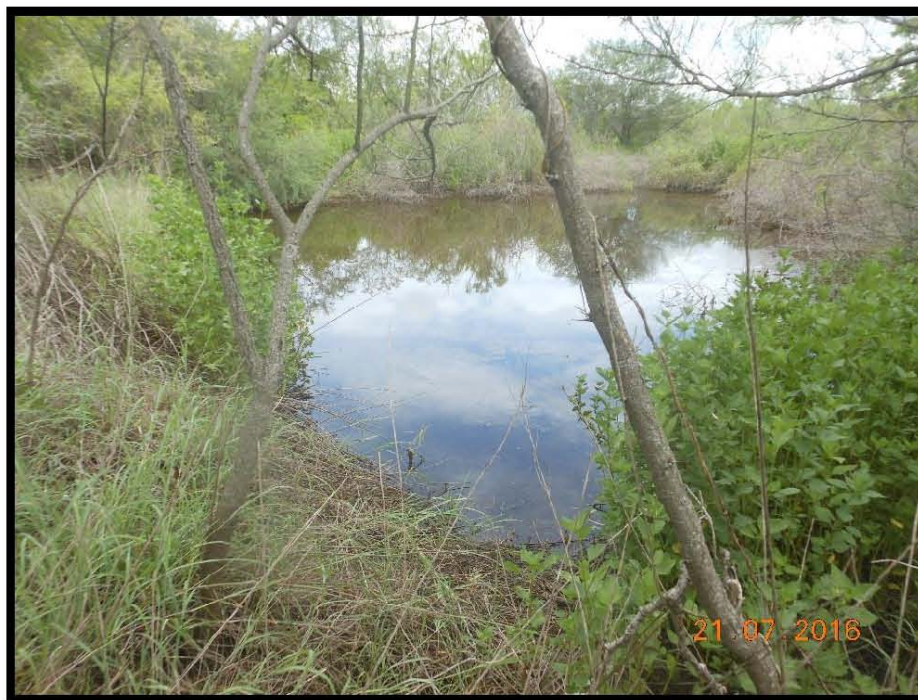
Fotografía 7.- Posible presa de quema al lado Oeste del cuadro de maniobras
X- 605515 Y- 2497371.

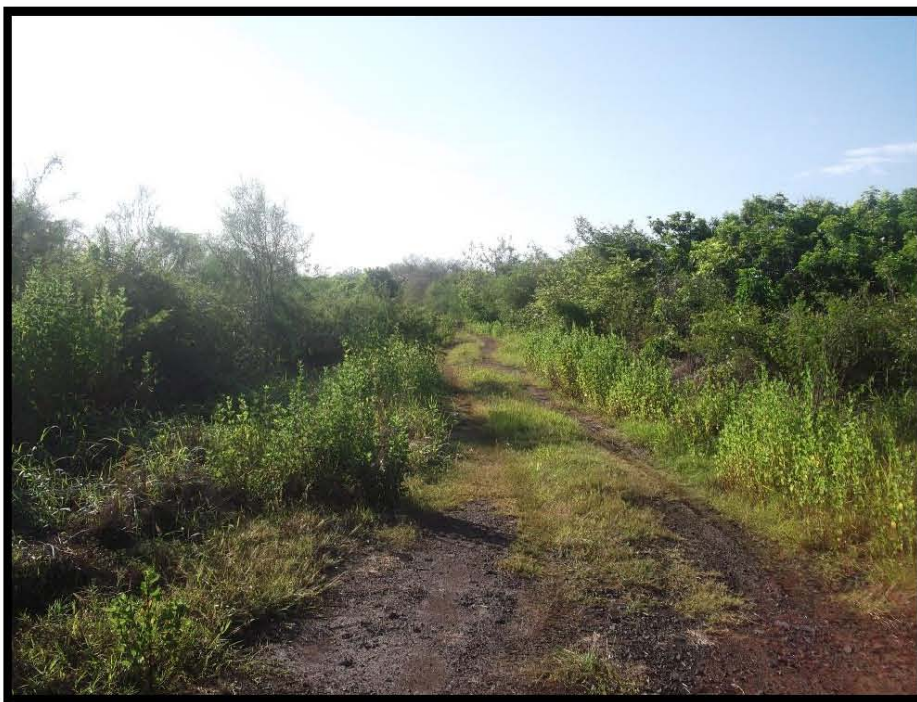
Fotografía 3.- Vista general del cuadro de maniobras, falta de mantenimiento y cercado perimetral, vegetación dentro del cuadro de maniobras.

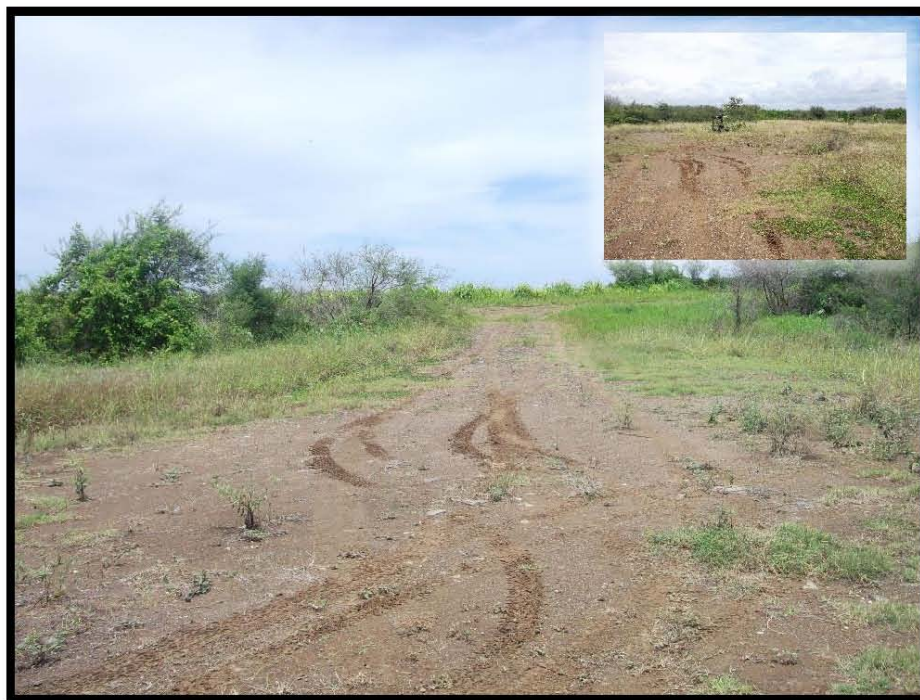
Fotografía 3.- Vista general del cuadro de maniobras, falta de mantenimiento y cercado perimetral, vegetación dentro del cuadro de maniobras.

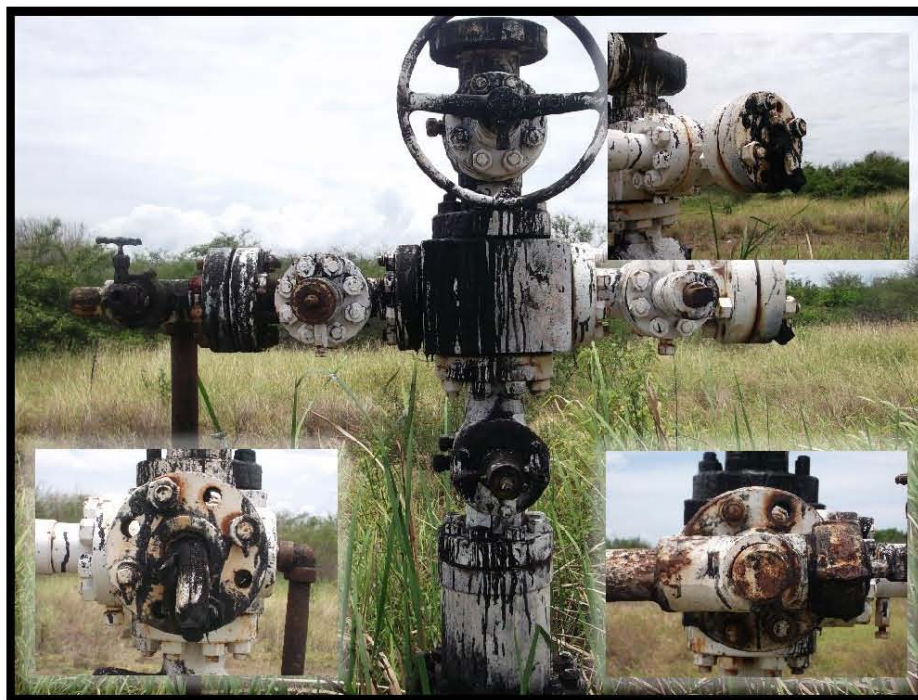
Fotografía 5.- Corrosión y manchas de hidrocarburo en cabezal del árbol de válvulas, falta de tapón roscado en válvula de tubería de revestimiento ambos lados, no cuenta con contrapozo.

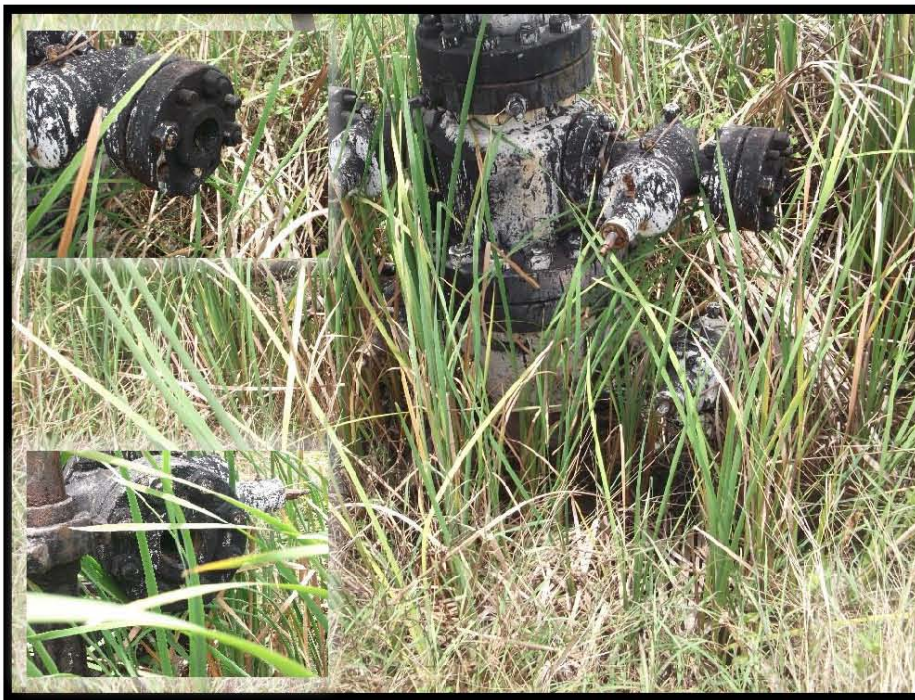
Fotografía 6.-Falta de Brandal de protección en bajante de producción, corrosión y manchas de hidrocarburo, falta de tapones de 1/2" en válvula tipo aguja de porta estrangulador y bajante de producción.

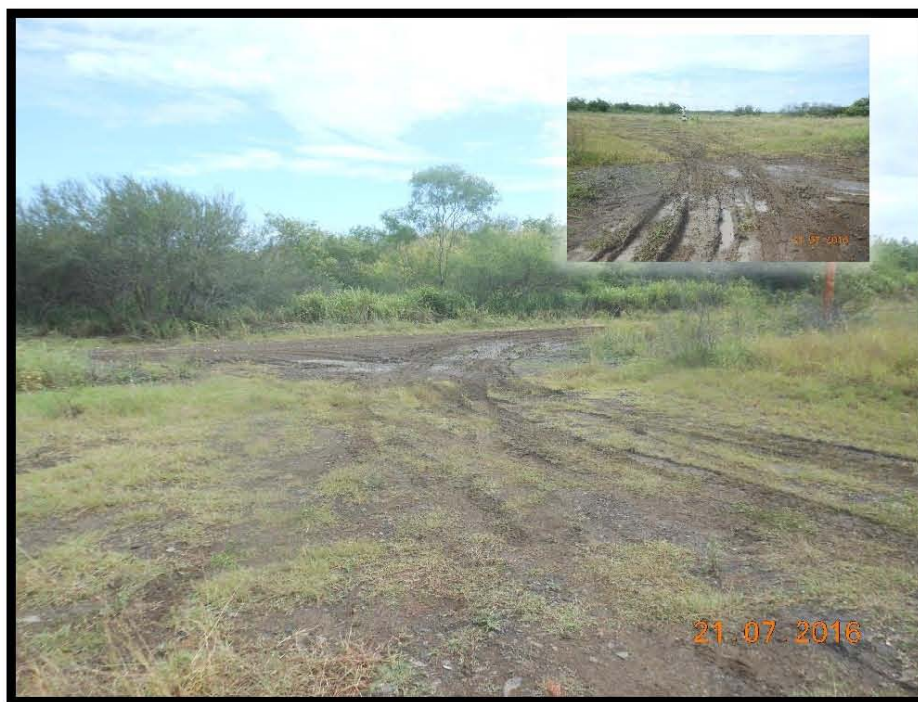
Fotografía 2.- No cuenta: con portón de acceso, con señalamientos en acceso al pozo, con guardaganado, falta de señalización de límite de velocidad en camino de acceso.

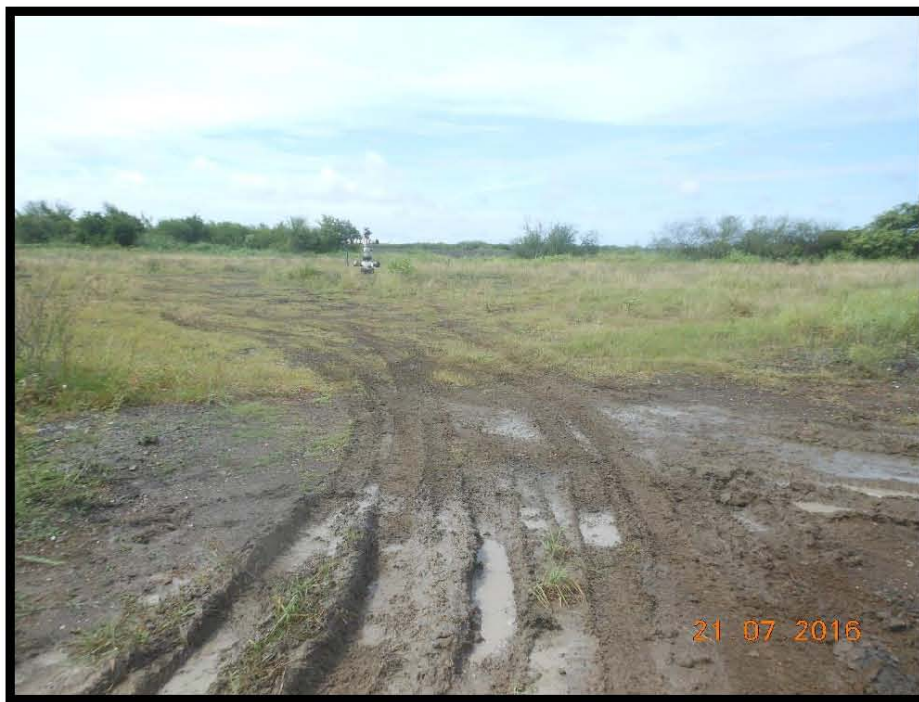
Fotografía 3.- Vista general del cuadro de maniobras, falta de mantenimiento y cercado perimetral, vegetación dentro del cuadro de maniobras.

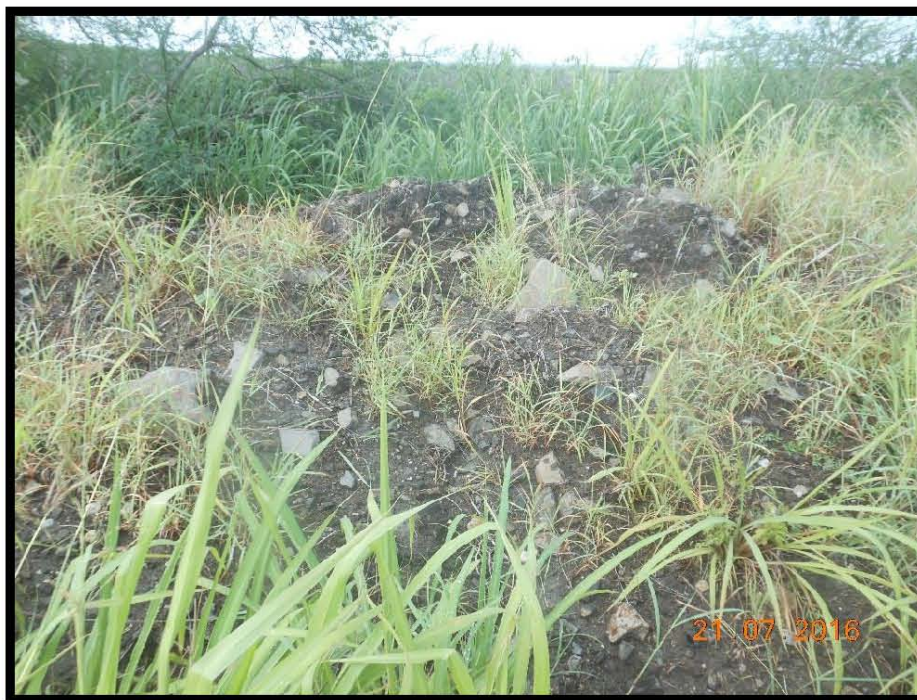
Fotografía 7.- Montículo de material con hidrocarburo intemperizado al lado sur del cuadro de maniobras X- 606221 Y- 2496990.

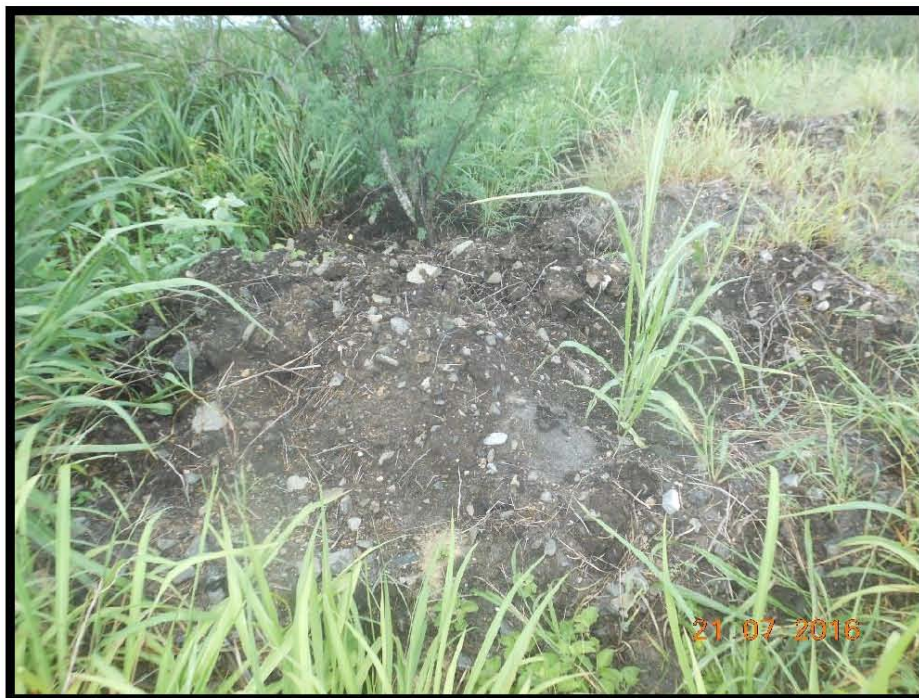
Fotografía 8.- Montículo de material con hidrocarburo intemperizado al lado sur del cuadro de maniobras X- 606231 Y- 2496983.

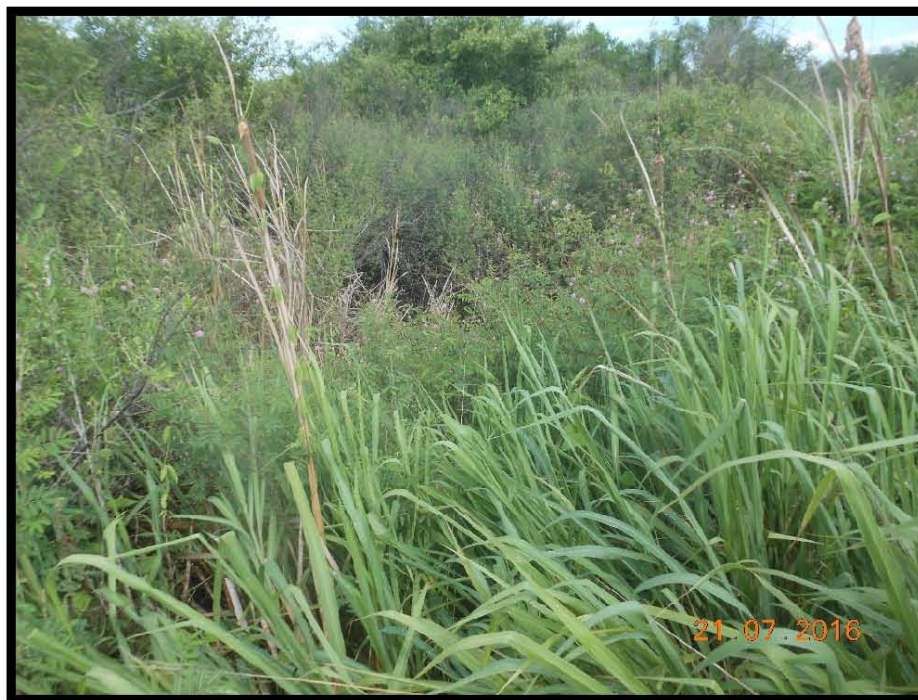
Fotografía 9.- Posible presa de quema hacia el Oeste del cuadro de maniobras
X- 606212 Y- 2496994.

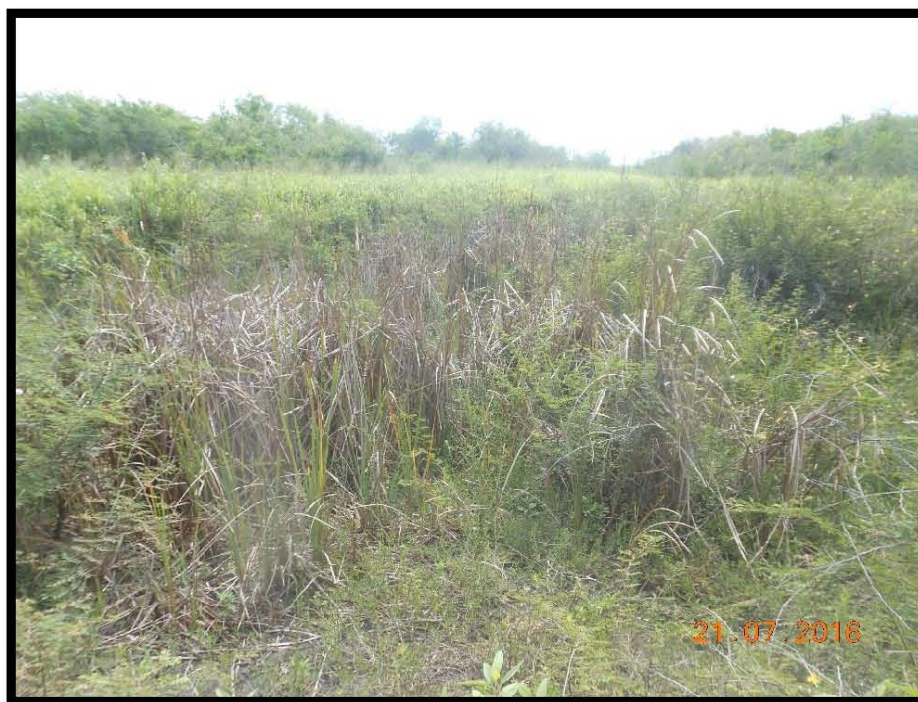
Fotografía 10.- Posible presa de quema hacia el Este del cuadro de maniobras
X- 606314 Y- 2496966.

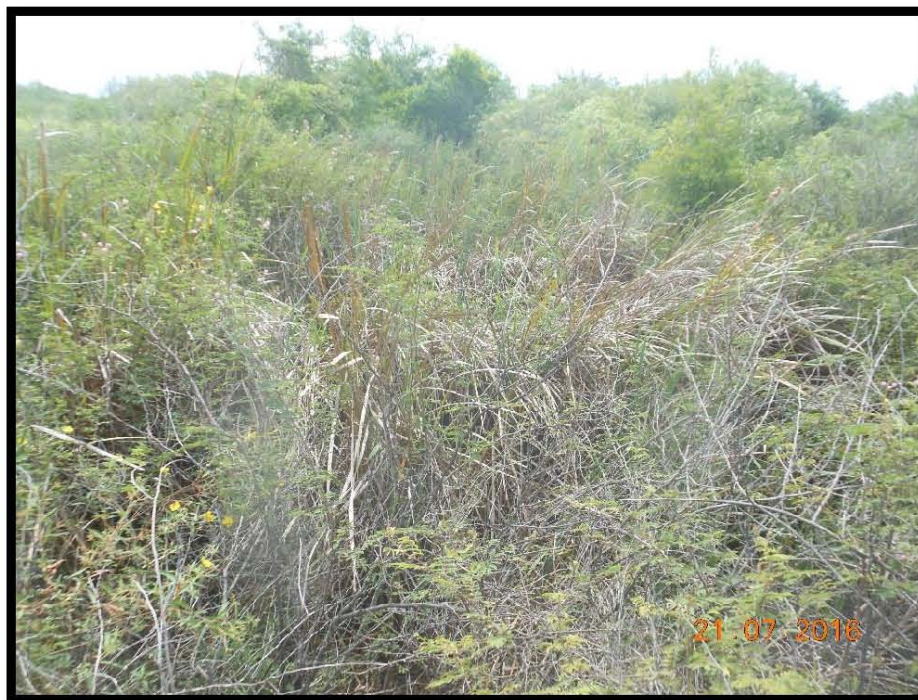
Fotografía 11.- Posible presa de quema hacia el Este del cuadro de maniobras
X- 606312 Y- 2496982.

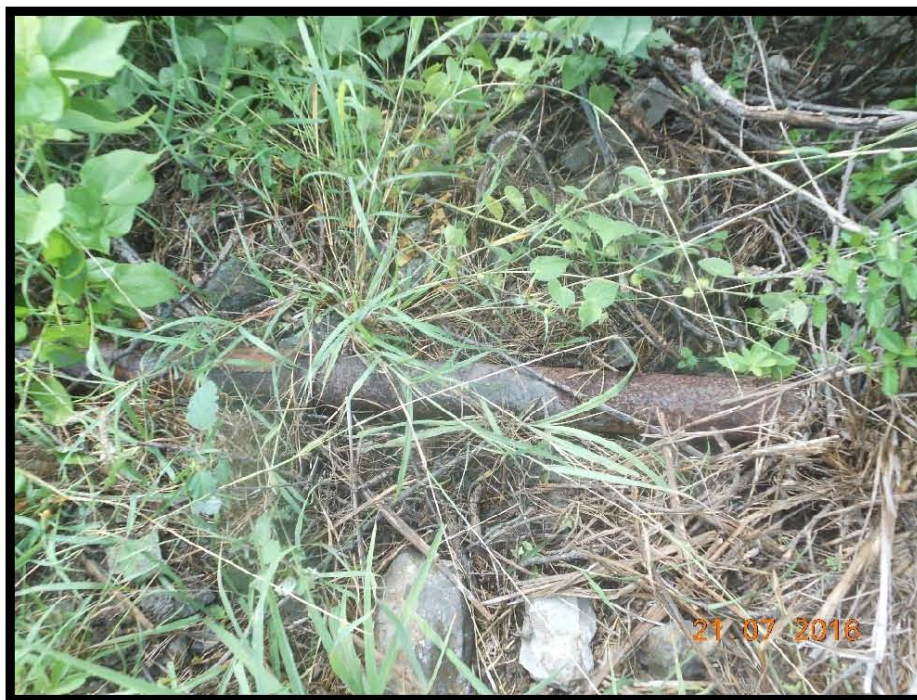
Fotografía 12.- Tubería chatarra dentro del cuadro de maniobras X- 606261 Y- 2496947.

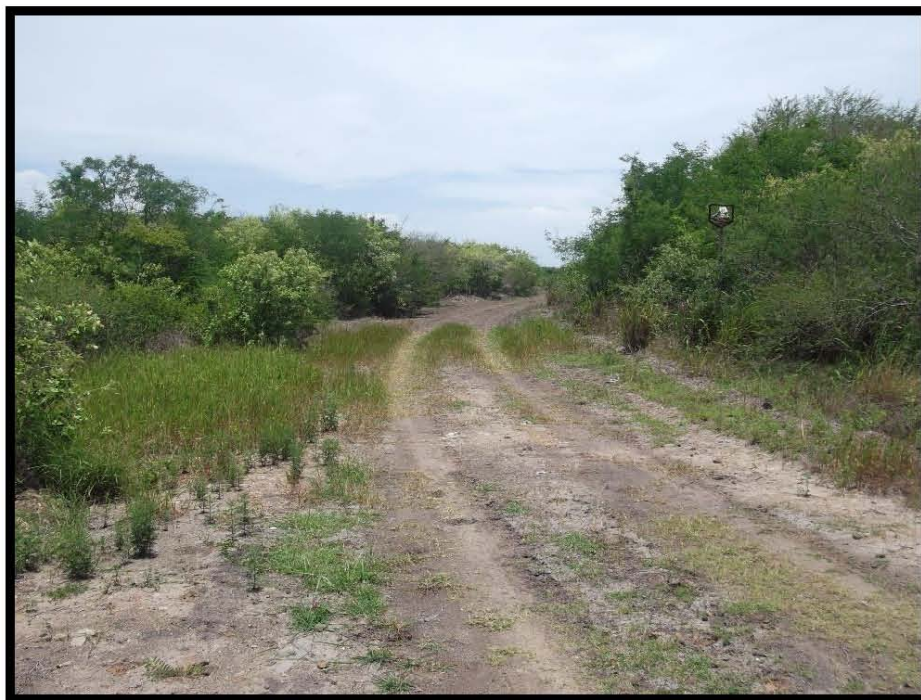
Fotografía 2.- No cuenta con guardaganado, portón de acceso, con señalamientos en acceso al Pozo, falta de señalización de límite de velocidad en camino de acceso.

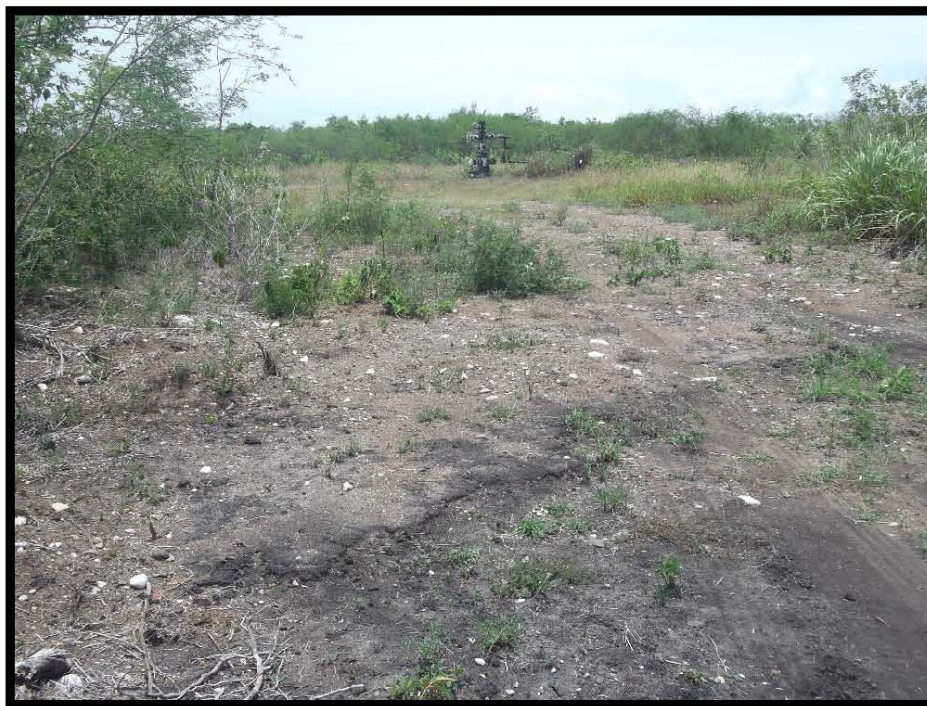
Fotografía 3.- Vista general del cuadro de maniobras, falta de mantenimiento y cercado perimetral, vegetación dentro del cuadro de maniobras.

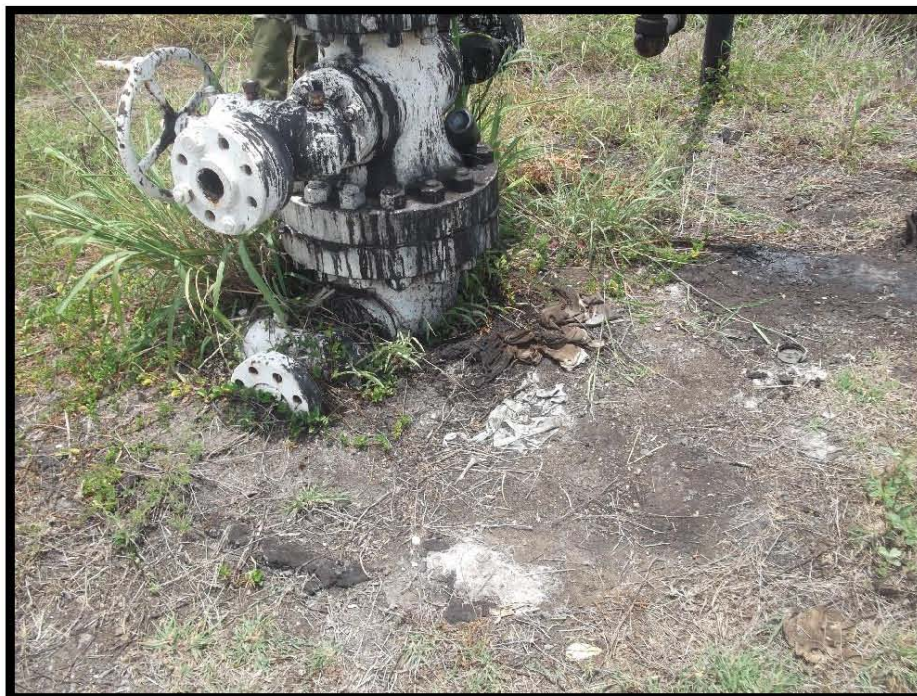
Fotografía 5.- No cuenta con contrapozo, residuo peligroso e hidrocarburo intemperizado en periferia del árbol de válvulas.

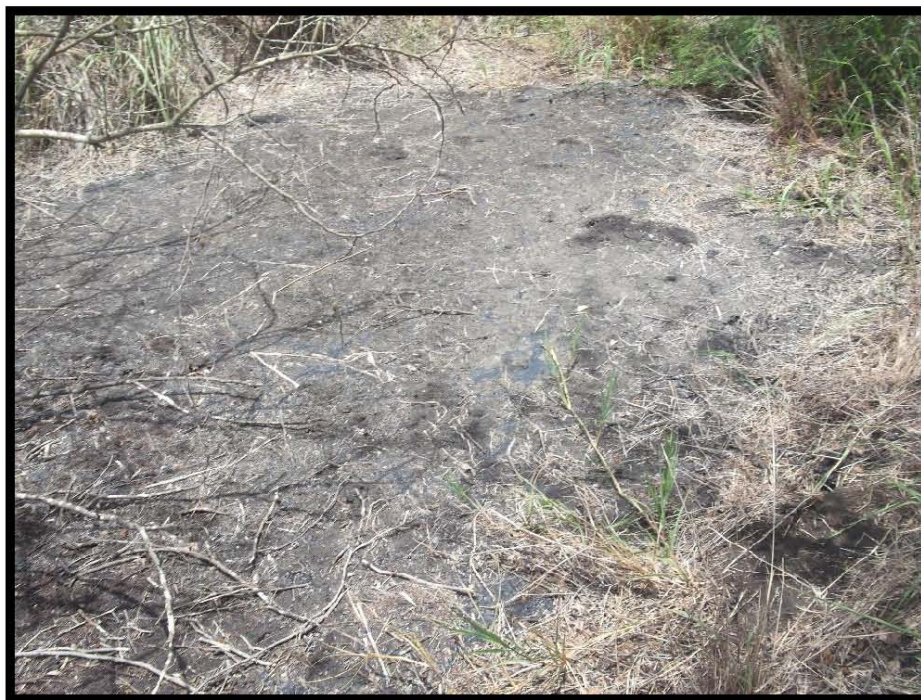
Fotografía 7.- Posible presa de quema X: 606283 Y: 2497369

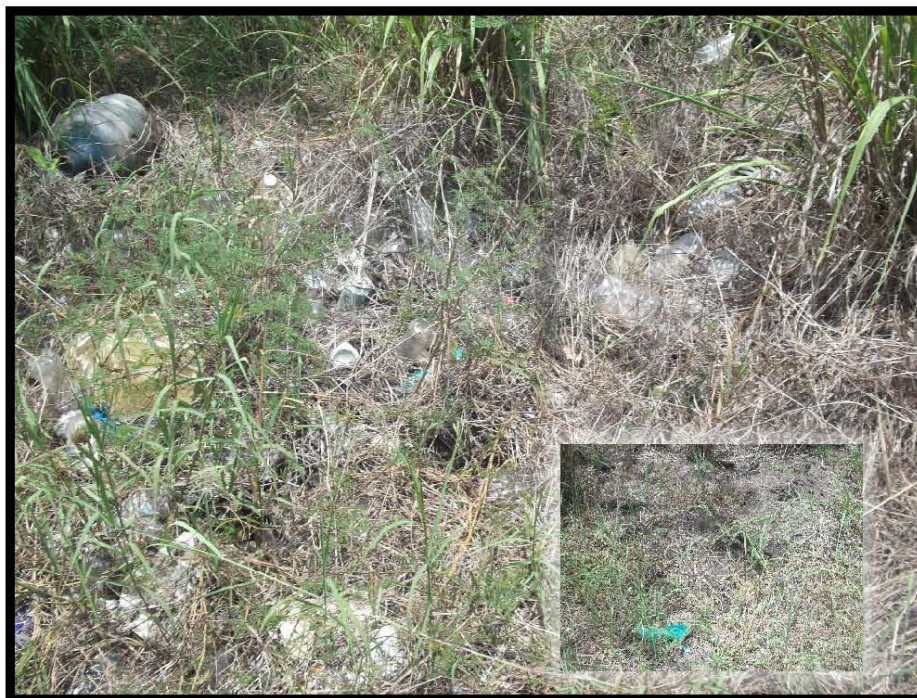
Fotografía 12.- Residuos sólidos urbanos en periferia del cuadro de maniobras e hidrocarburo intemperizado X- 606237 Y- 2497422

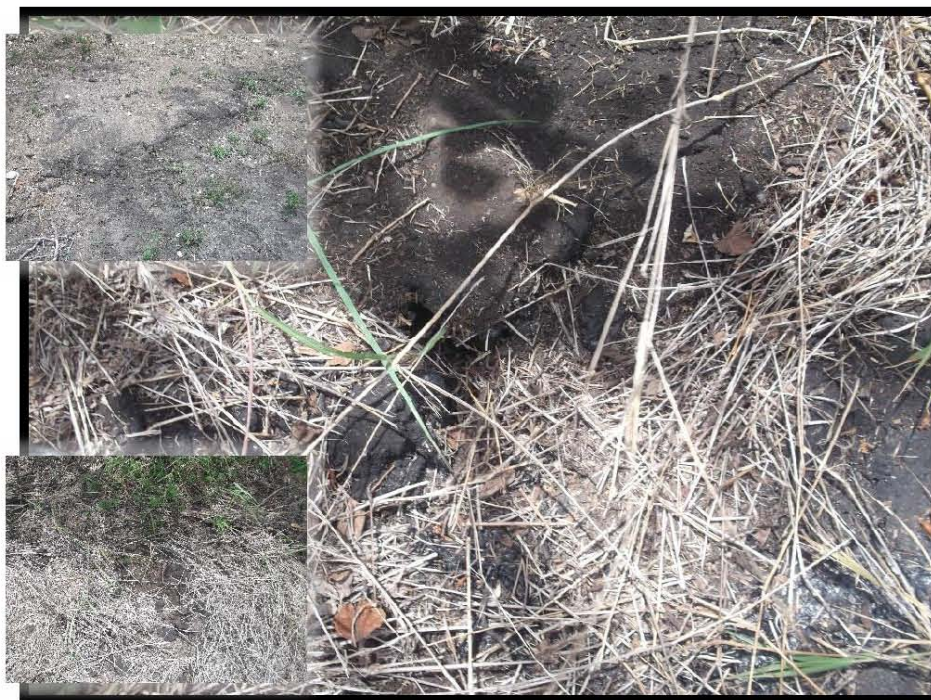
Fotografía 13.- Hidrocarburo intemperizado en periferia del cuadro de maniobras

1. X- 606230 Y- 2497440
2. X- 606249 Y- 2497433
3. X- 606231 Y- 2497393
4. X- 606245 Y- 2497380

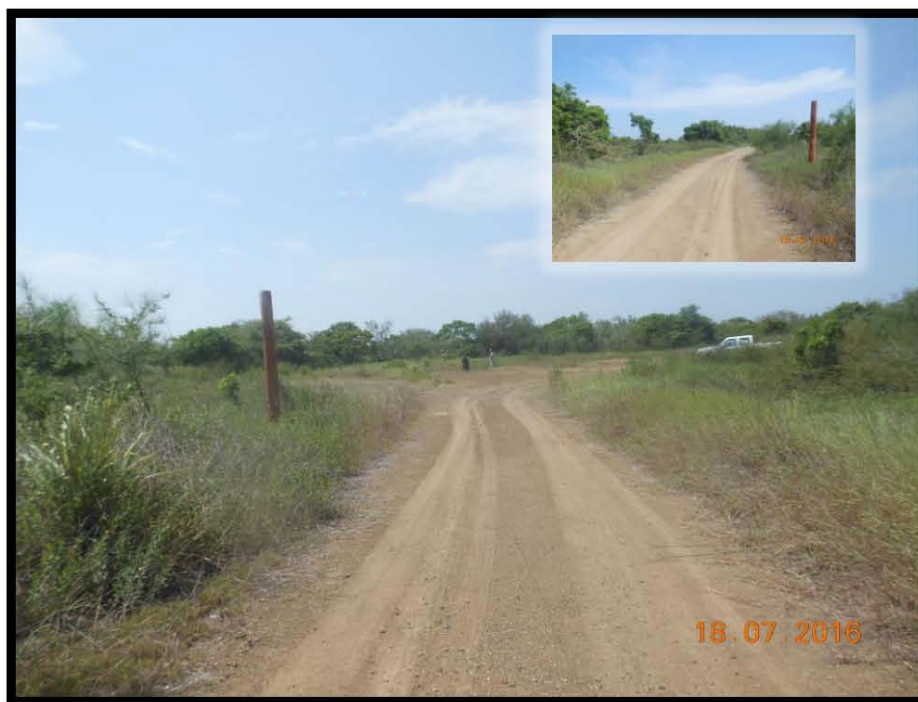
Fotografía 2.- No cuenta con guardaganado, portón de acceso, con señalamientos en acceso al Pozo, falta de señalización de límite de velocidad en camino de acceso.

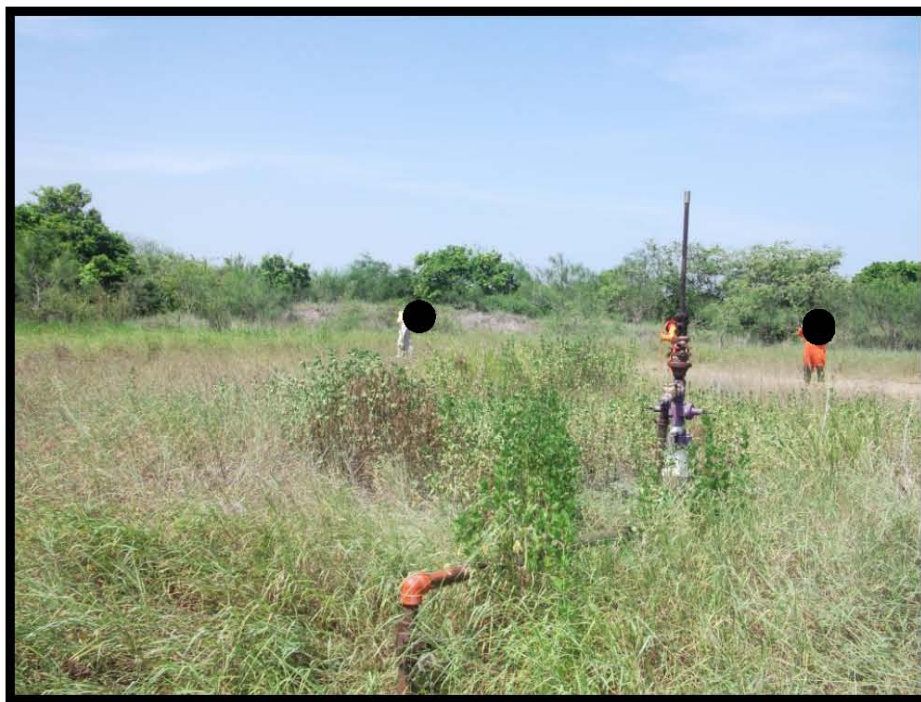
Fotografía 3.- Vista general del cuadro de maniobras, falta de mantenimiento y cercado perimetral, vegetación dentro del cuadro de maniobras.
