EVIDENCIA FOTOGRÁFICA DE LA SUPERVISIÓN EN CAMPO DEL POZO BARCO 101 DEL ÁREA CONTRACTUAL BARCODÓN

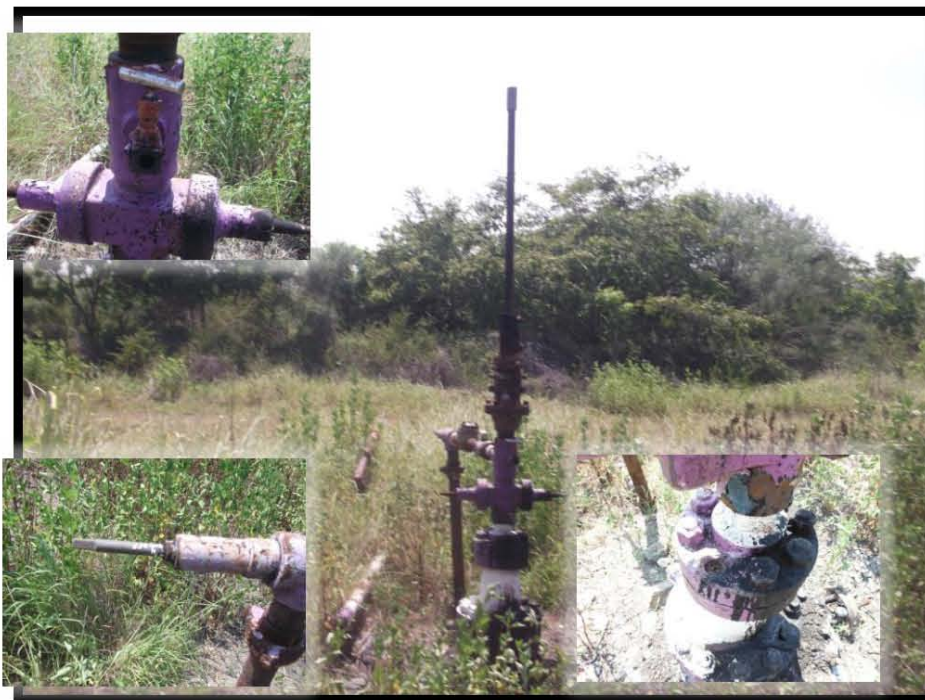
Fotografía 4.- Preparación para bombeo mecánico, falta de espárragos, falta de volantes en árbol de válvulas (manchado), falta de tapón ½" roscado en válvula tipo aguja, falta de rotulación adecuada en árbol de válvulas, carece de mantenimiento, falta de barandal de protección al árbol de válvulas.

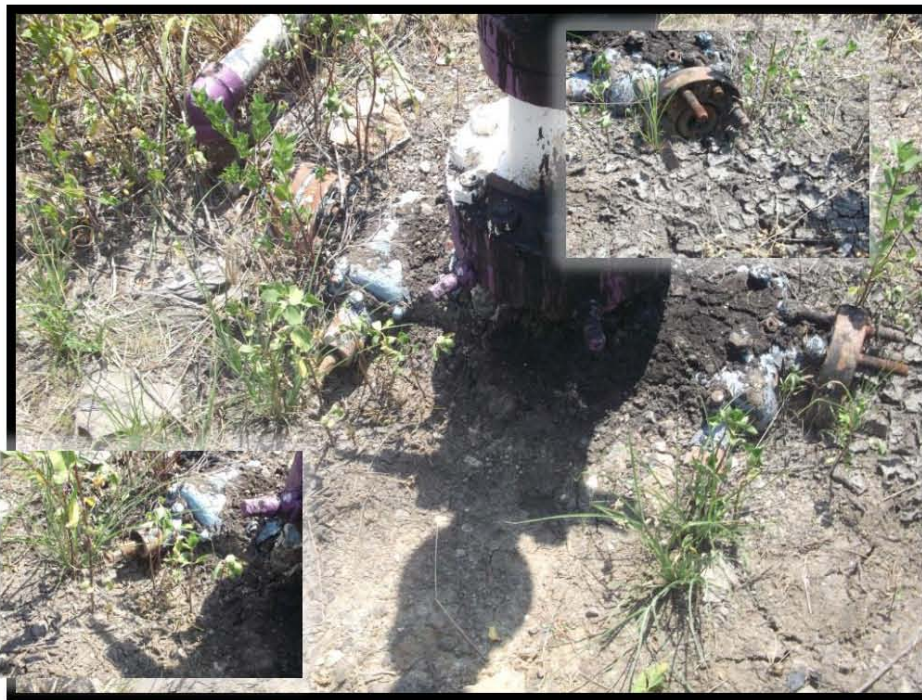
Fotografía 5.- Hidrocarburo intemperizado en periferia del árbol de válvulas, válvulas de tubería de revestimiento enterradas, no cuenta con contrapozo.

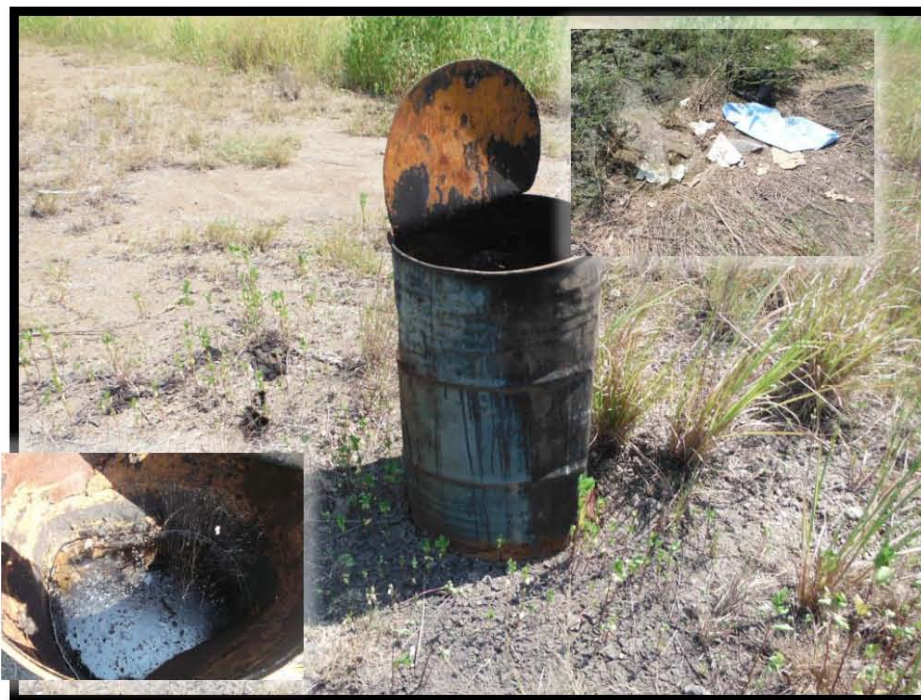
Fotografía 6.- Tambo de 200L (residuo peligroso) al 40% con agua y trazas de hidrocarburo al sur del árbol válvulas en las coordenadas UTM WGS 84 X:605901, Y:2497971, residuos sólidos urbanos en periferia del cuadro de maniobras.

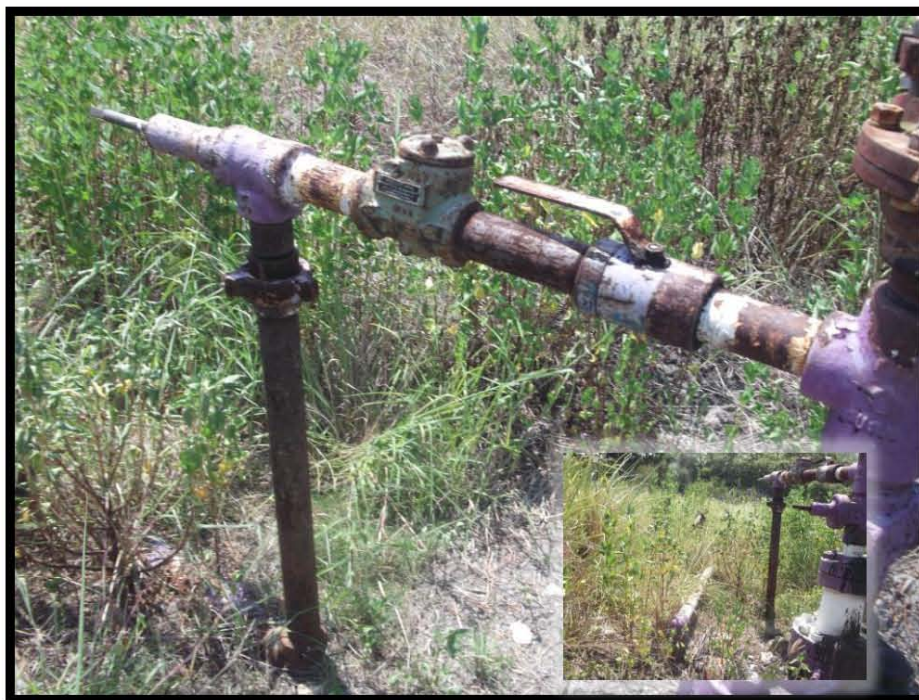
Fotografía 7.- Presencia de corrosión, falta de mochetas y abrazaderas, en bajante de producción.

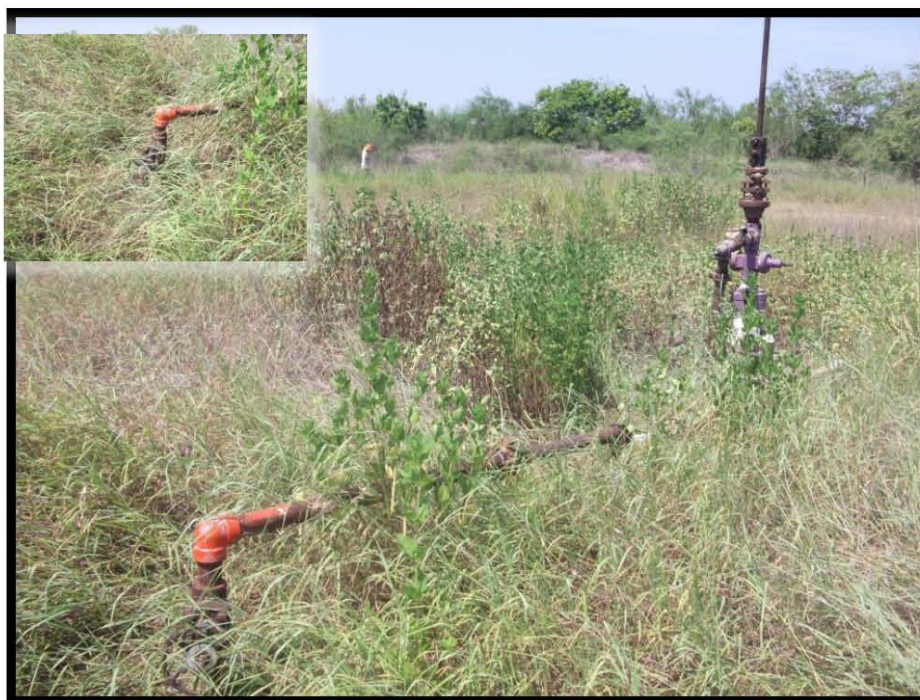
Fotografía 8.- Falta de barandal de protección a la bajante de producción, falta de mantenimiento al cuadro de maniobras, vegetación herbácea en periferia del árbol de válvulas.

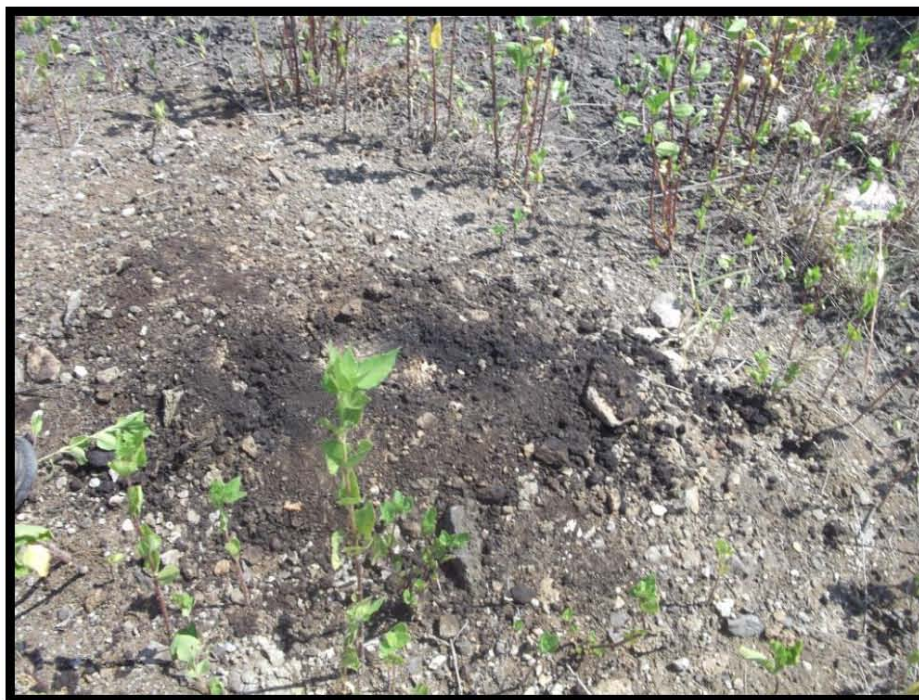
Fotografía 9.- tierra impregnada con hidrocarburo dentro del cuadro de maniobras,
en las coordenadas UTM WGS84 X: 605900, Y:2497974

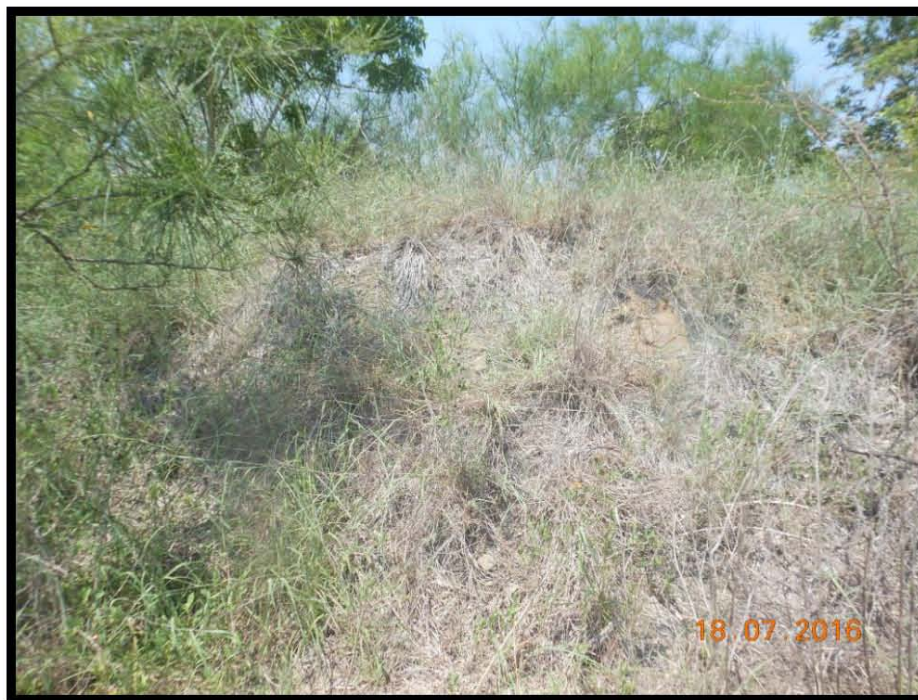
Fotografía 10.- Montículo de material dentro del cuadro de maniobras, en las coordenadas UTM WGS84 X: 605930, Y: 2498007

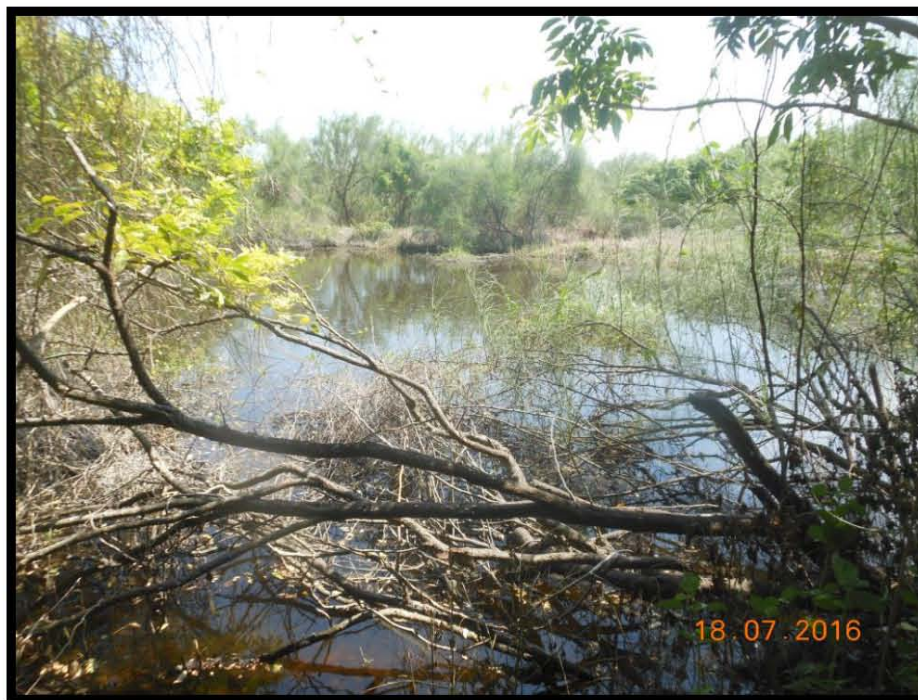
Fotografía 11.- Posible presa de quema con agua, en las coordenadas UTM
WGS84 X: 605879, Y: 2497934

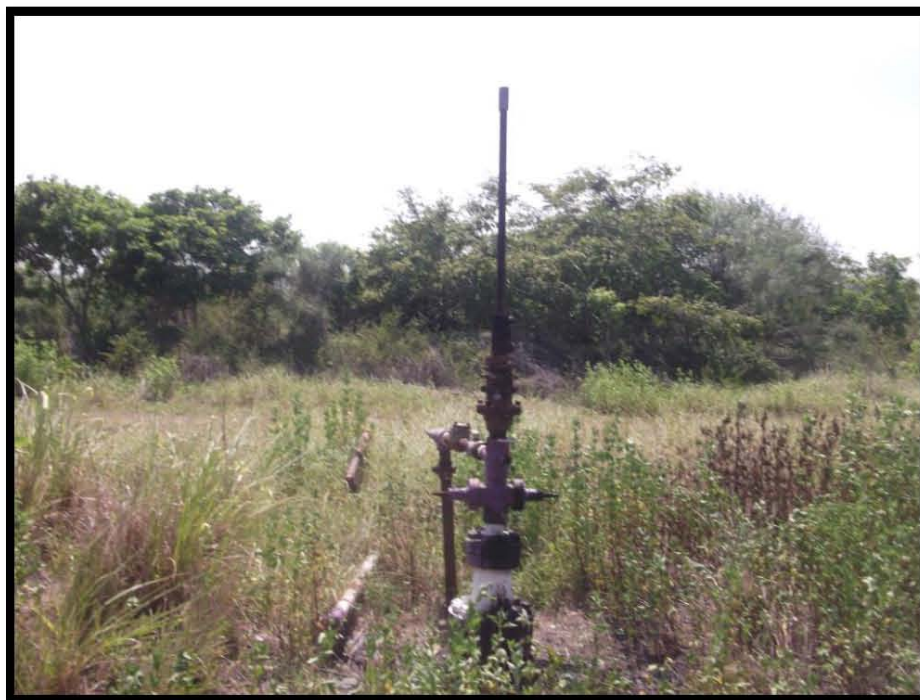
Fotografía 1.- El Pozo Barcodón 107 es un pozo taponado de acuerdo al estado mecánico y el cual fungió como base para reperforar el Pozo Barcodón 107D en las coordenadas UTM WGS84 X: 606587 Y: 2498005.

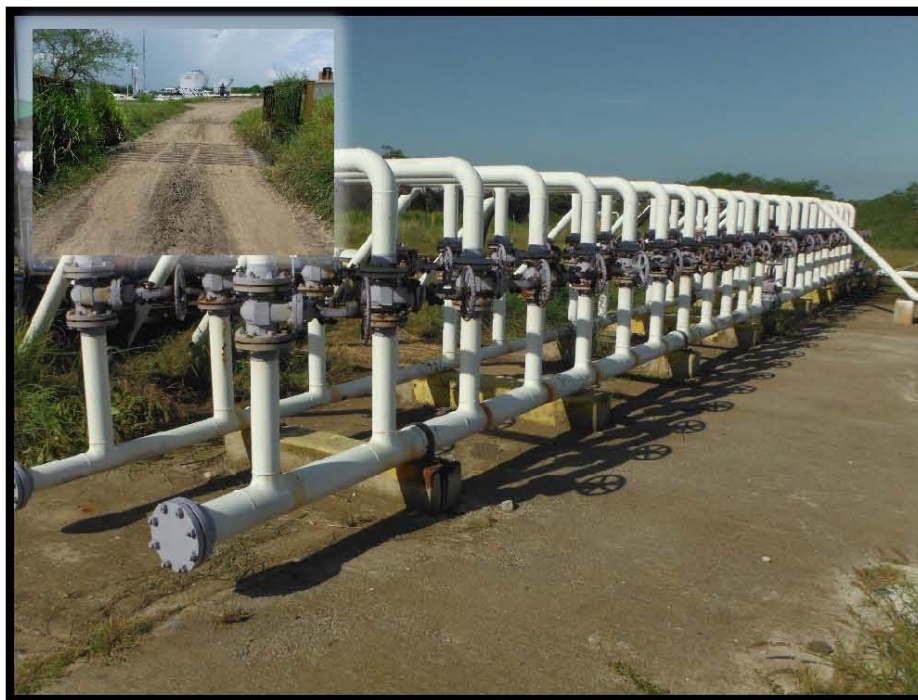
Fotografía 2.- No se localizó llegada de Línea de Recolección del Pozo Barcodón 107 a colectores de la Batería de Separación Barcodón 1 en las coordenadas UTM WGS84 X: 606088 Y: 2497150.

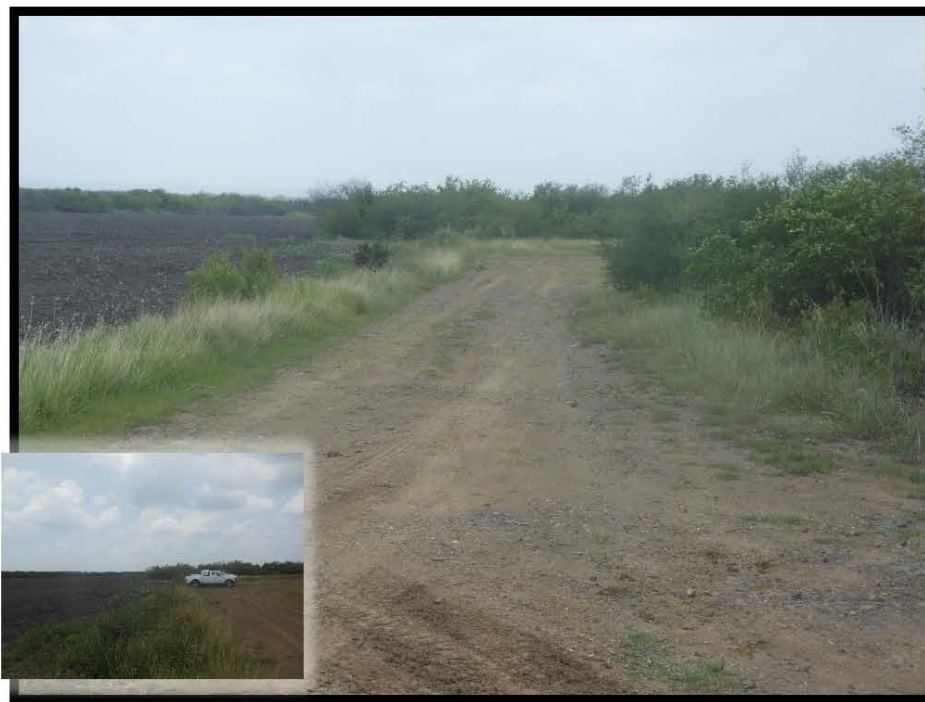
Fotografía 2.- No cuenta con portón de acceso, portón de acceso, señalamientos de acceso al pozo y guardaganado.

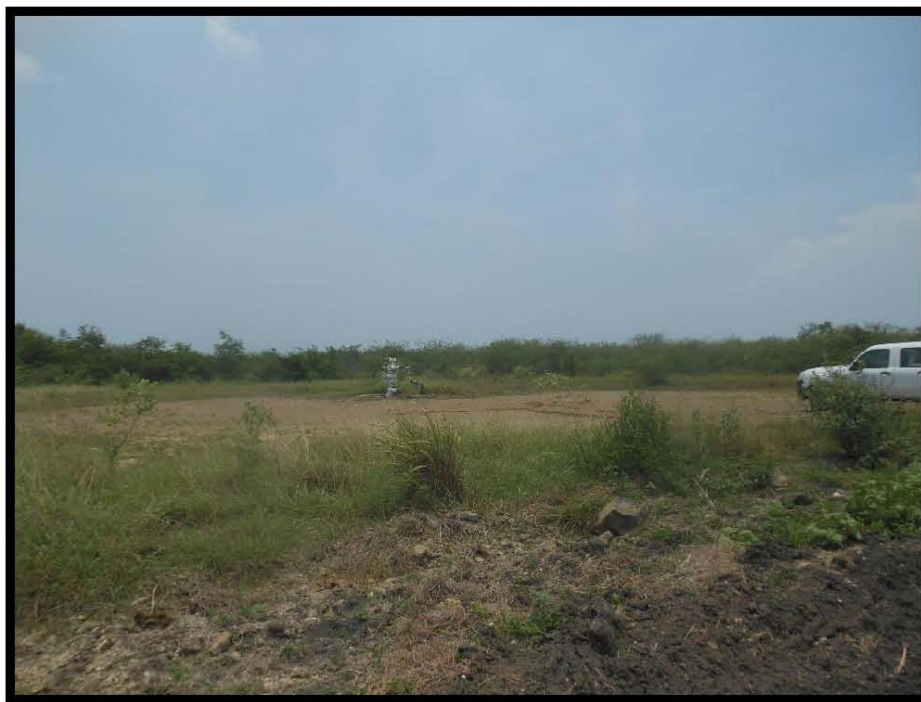
Fotografía 3.- Vista general del cuadro de maniobras, falta de mantenimiento y cercado perimetral.

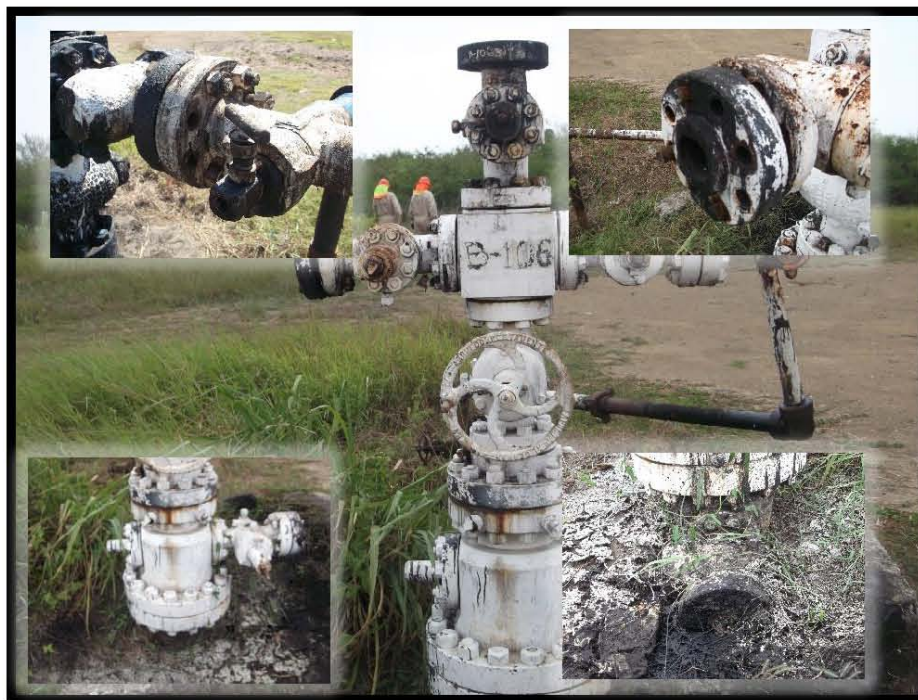
Fotografía 4.- Falta de brida ciega y capuchón en válvula de sondeo, espárragos y tapón roscado en válvula lateral izquierda, tapón roscado en válvula de la tubería de revestimiento sección A lado derecho, Tapón roscado en válvula de la tubería de revestimiento sección B lado derecho y tapones de 1/2" en válvulas tipo aguja, Corrosión en árbol de válvulas.

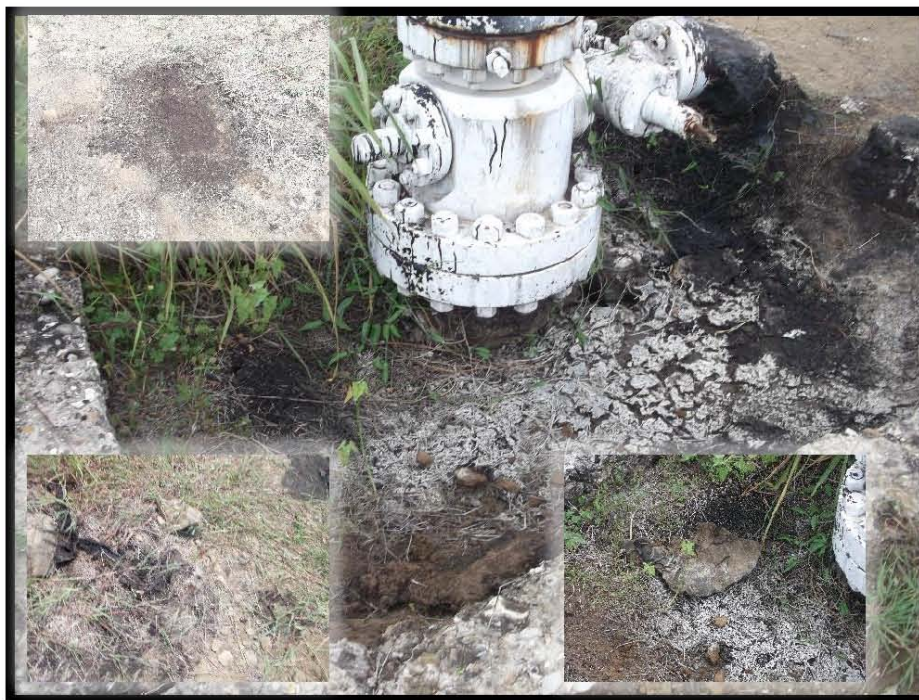
Fotografía 5.- Contra pozo azolvado, no cuenta con rejilla Irving, residuo peligroso en contrapozo, hidrocarburo intemperizado en periferia de árbol de válvulas.

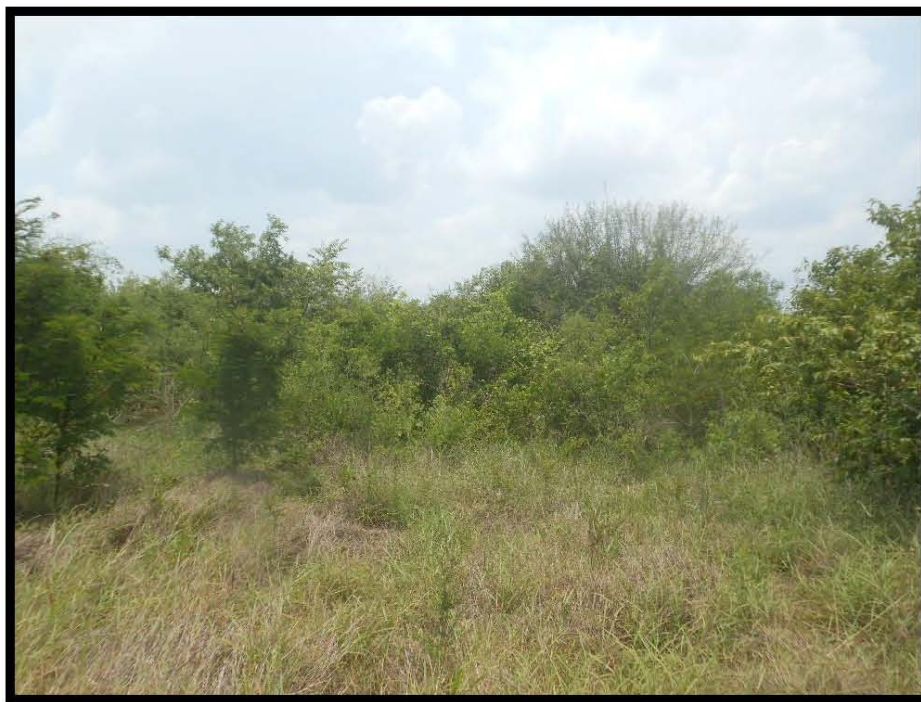
Fotografía 8.- Posible presa de quema X: 605948Y: 2495613

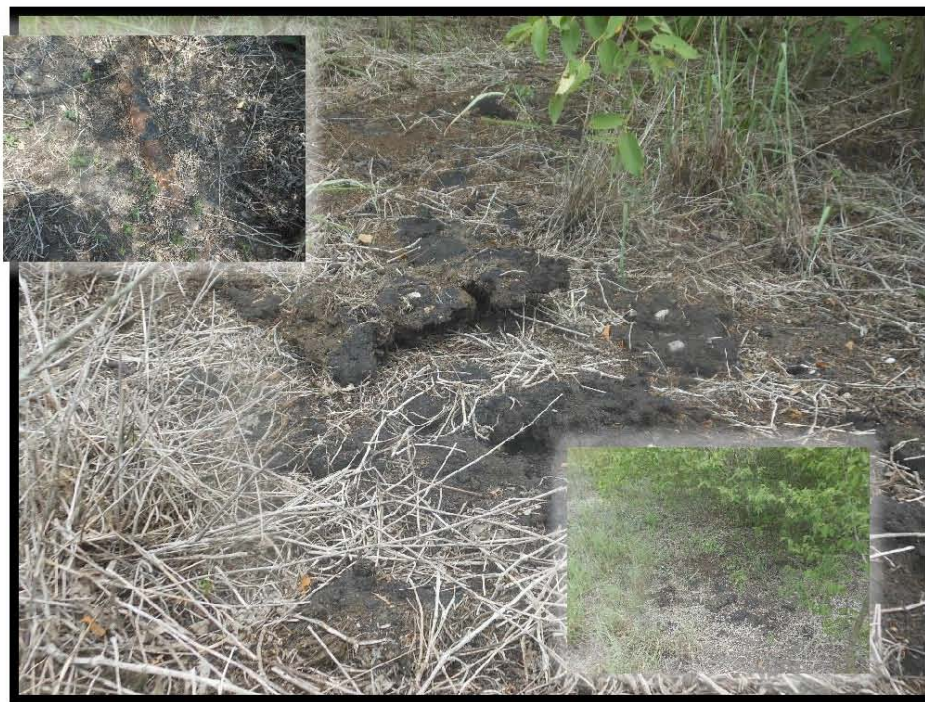
Fotografía 9.- Intemperizado, tubería expuesta en periferia del cuadro de maniobras

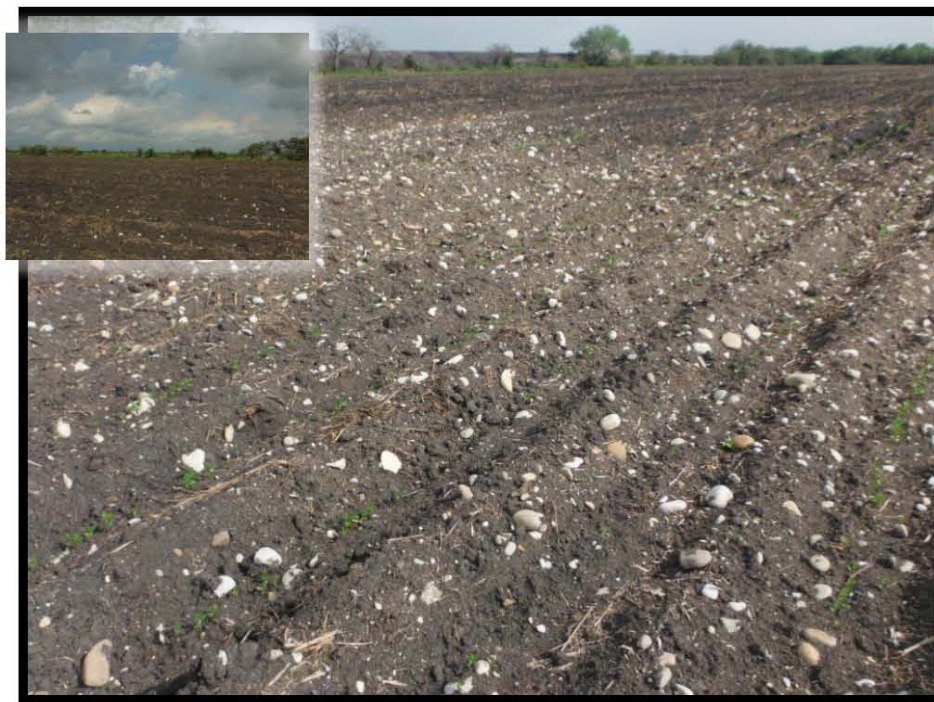
Fotografía 1.- No se localizó árbol de válvulas del Pozo Barcodón 105, en las coordenadas UTM WGS84 X: 605901 Y: 2498800.

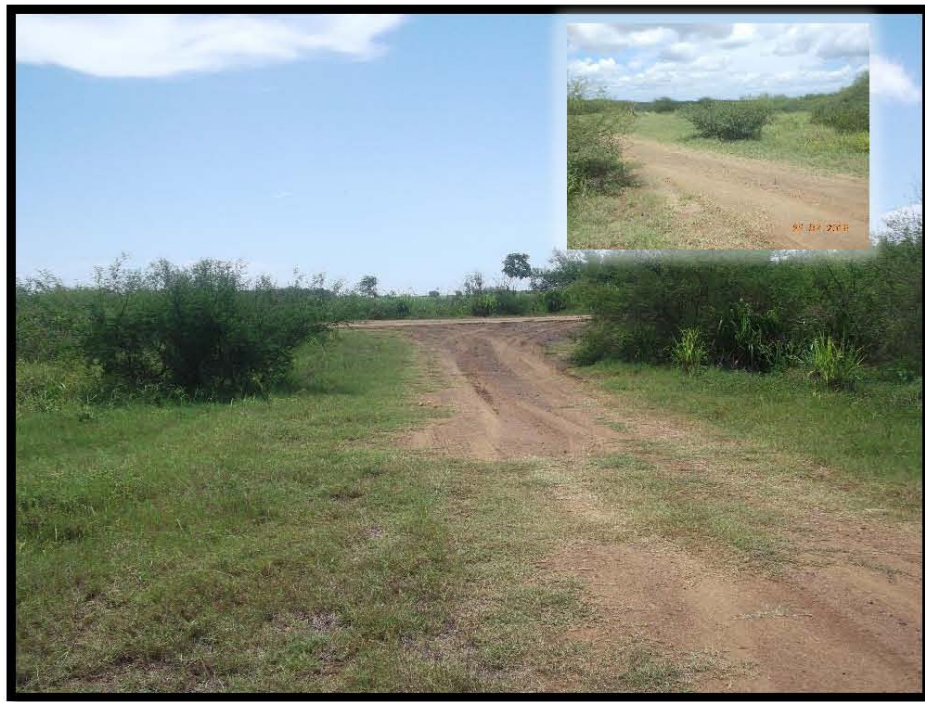
Fotografía 2.- No cuenta con guardaganado, portón de acceso, con señalamientos en acceso al pozo, falta de señalización de límite de velocidad en camino de acceso.

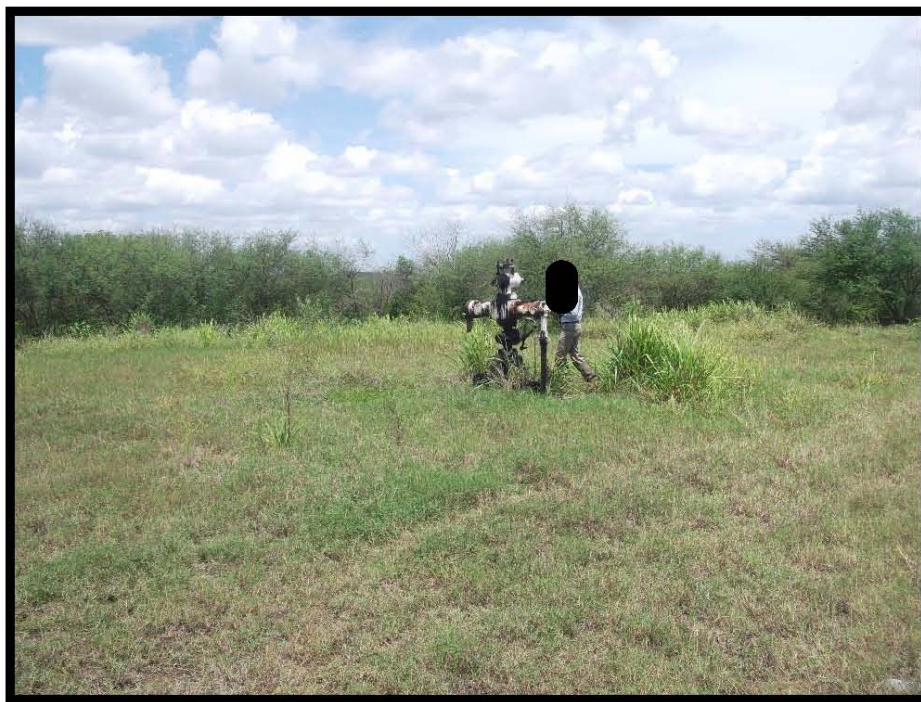
Fotografía 3.- Vista general del cuadro de maniobras, falta de mantenimiento y cercado perimetral, vegetación dentro del cuadro de maniobras.

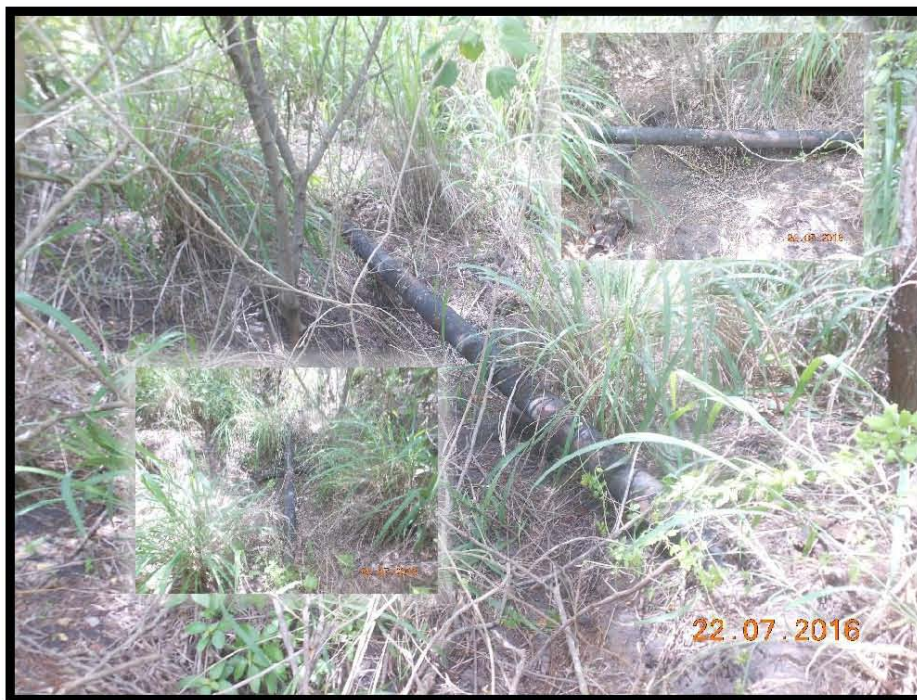
Fotografía 6.- Tubería expuesta al Sur del cuadro de maniobras X: 605930
Y: 2496402

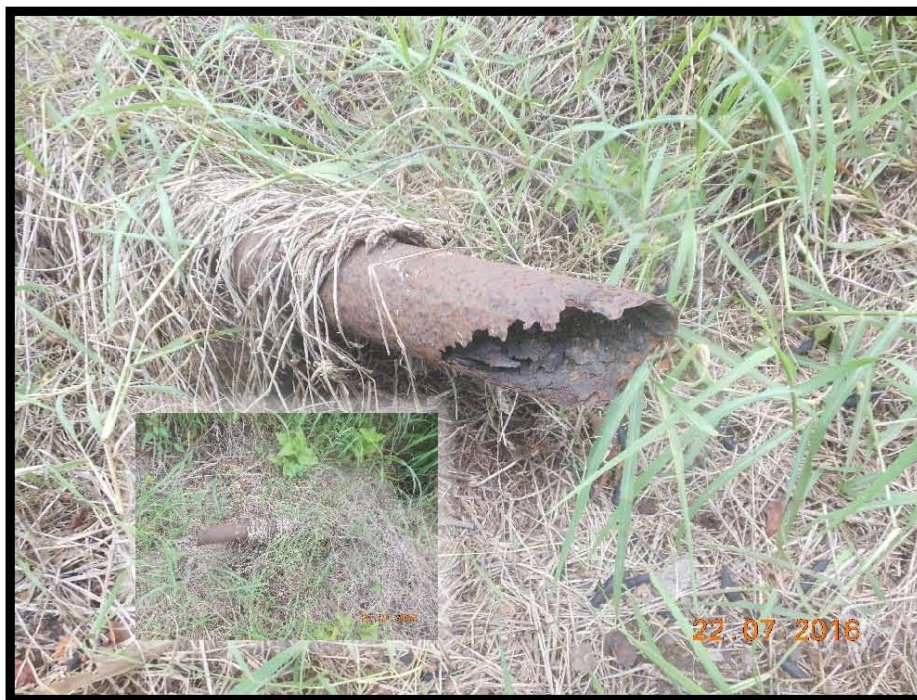
Fotografía 7.- Tubería chatarra al Sur del cuadro de maniobras X: 605935
Y: 2496407

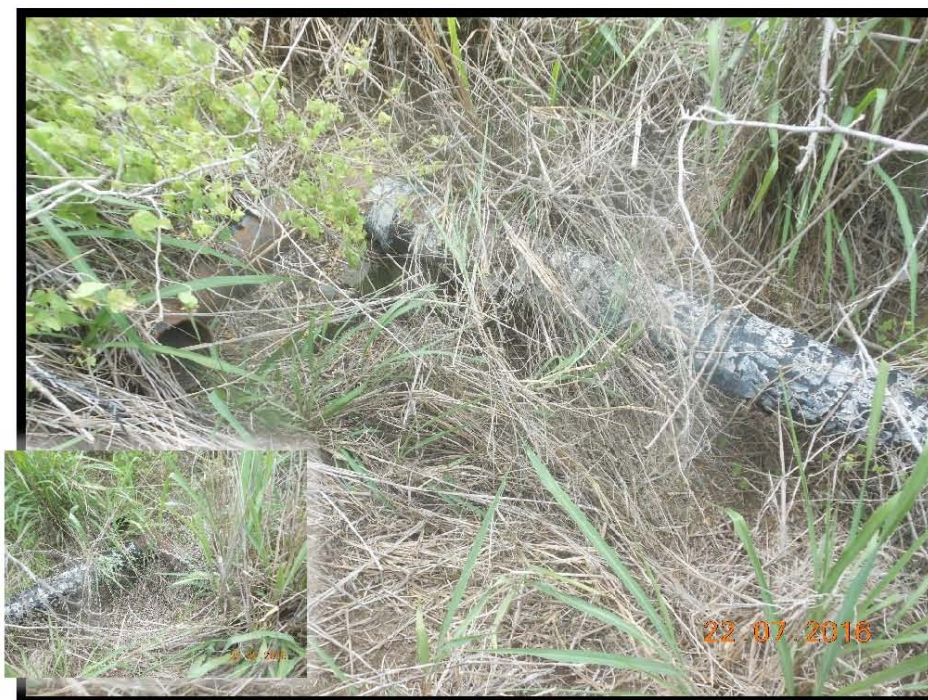
Fotografía 8.- Guardaganado azolvado y abandonado al suroeste del cuadro de maniobras.

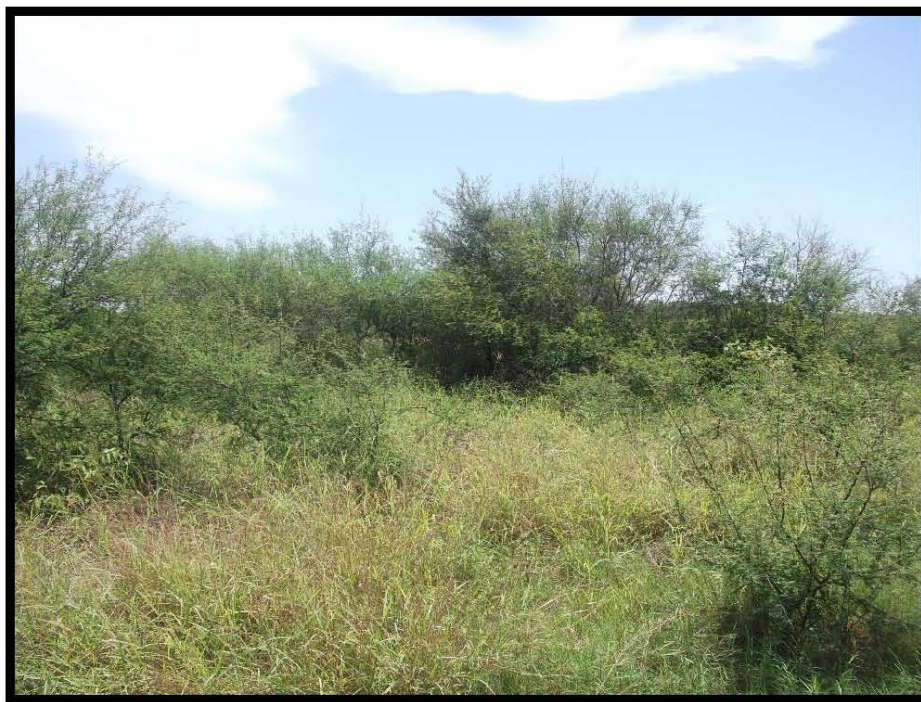
Fotografía 9.- Posible presa de quema al noreste del Pozo X- 605937 Y- 2496476

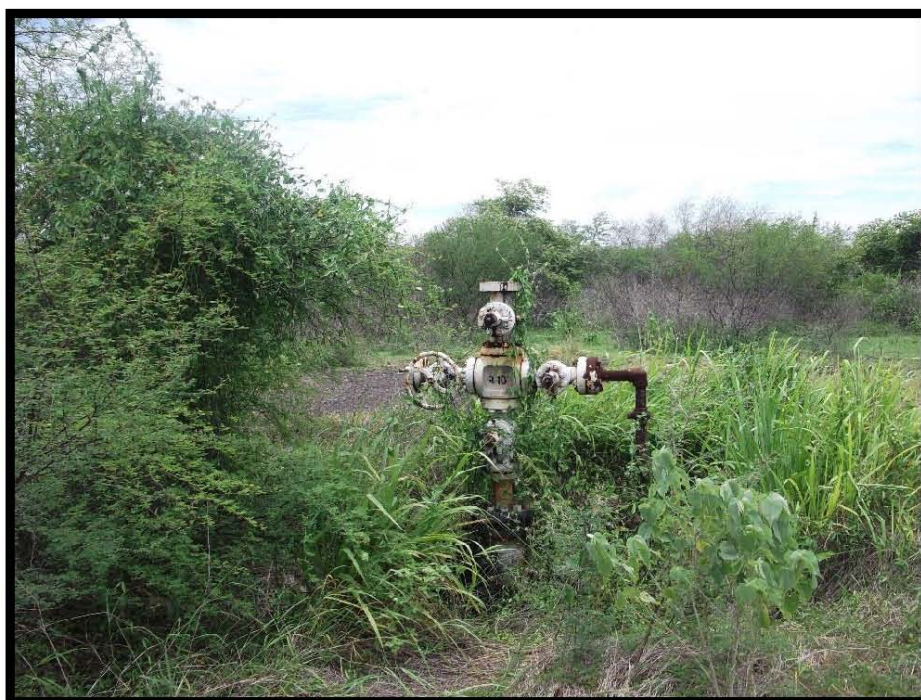
Fotografía 1.- El Pozo Barcodón 102 está ubicado en las coordenadas UTM WGS84 X: 605901 Y: 2497198, en el municipio de Altamira, Tamaulipas.

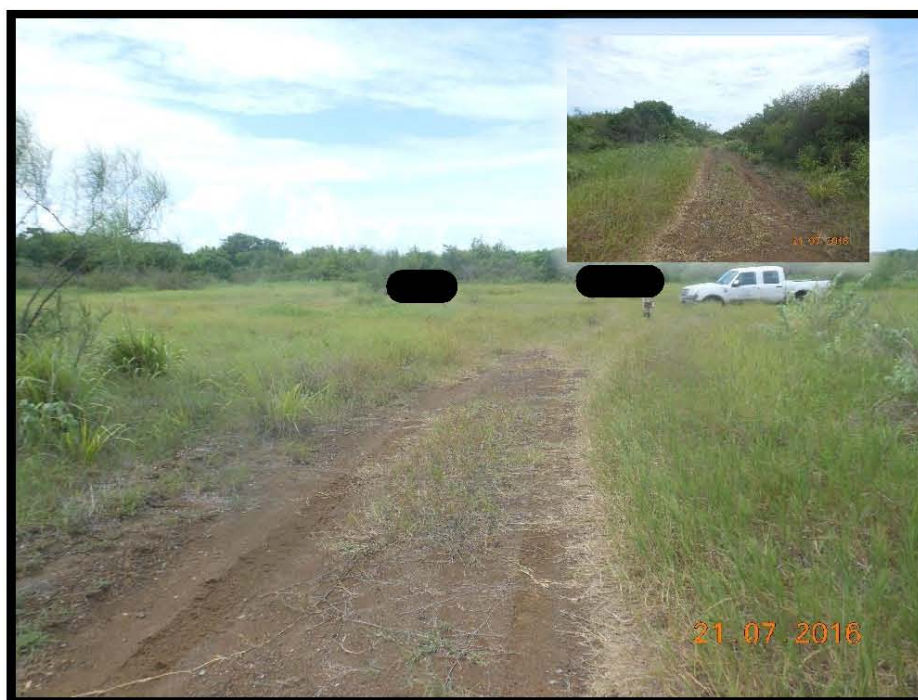
Fotografía 2.- No cuenta: con portón de acceso, con señalamientos en acceso al pozo, con guardaganado, falta de señalización de límite de velocidad en camino de acceso.

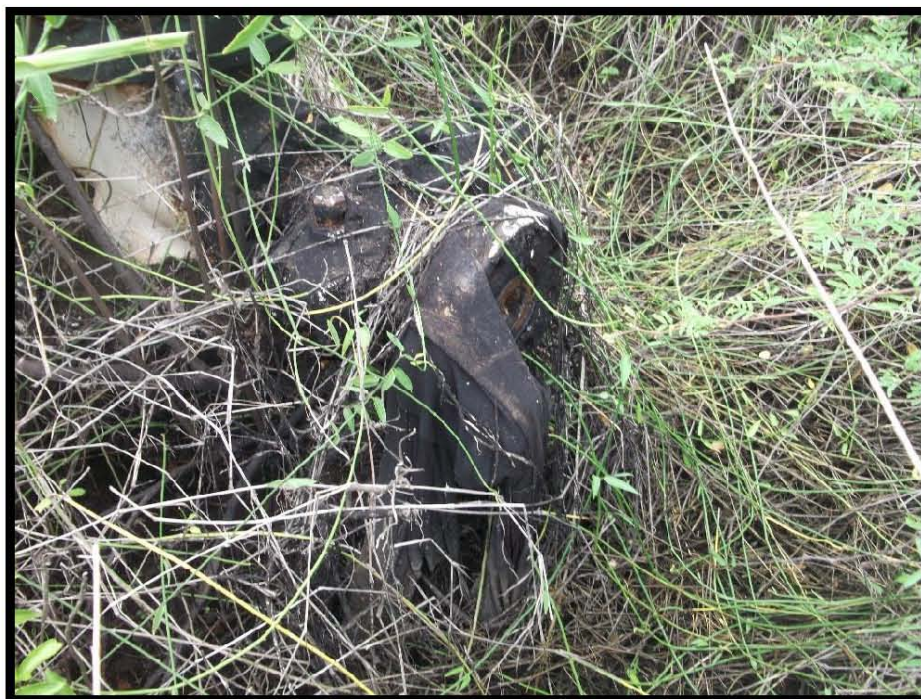
Fotografía 6.- No cuenta con contrapozo, hidrocarburo intemperizado en periferia del árbol de válvulas, falta de brida ciega en válvula de tubería de revestimiento lado derecho.

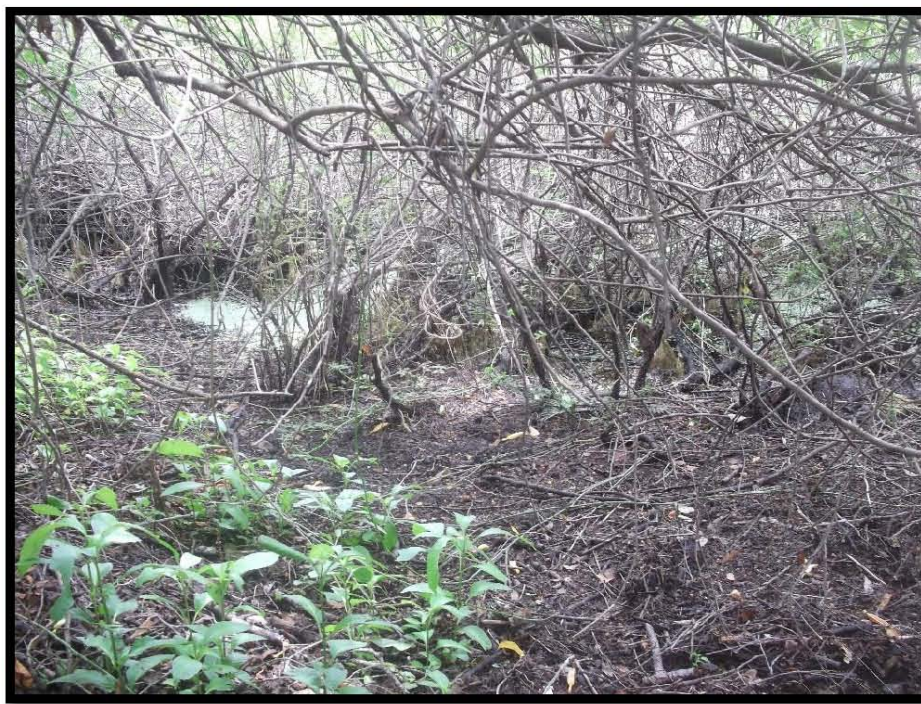
Fotografía 7.- Posible presa de quema X: 605907 Y:2497239

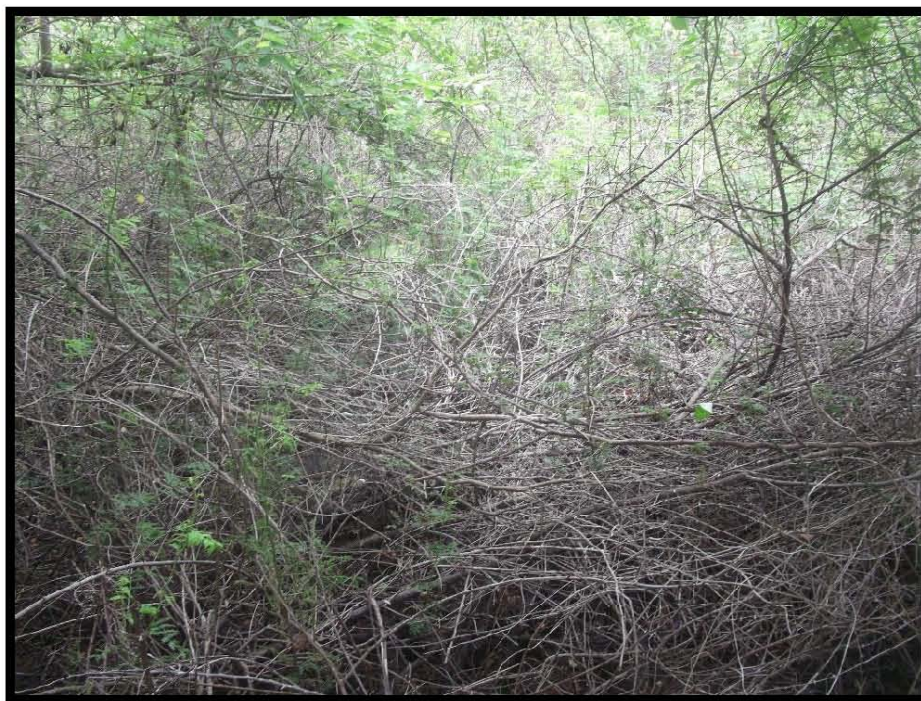
Fotografía 8.- Posible presa de quema X- 605874 Y- 2497187

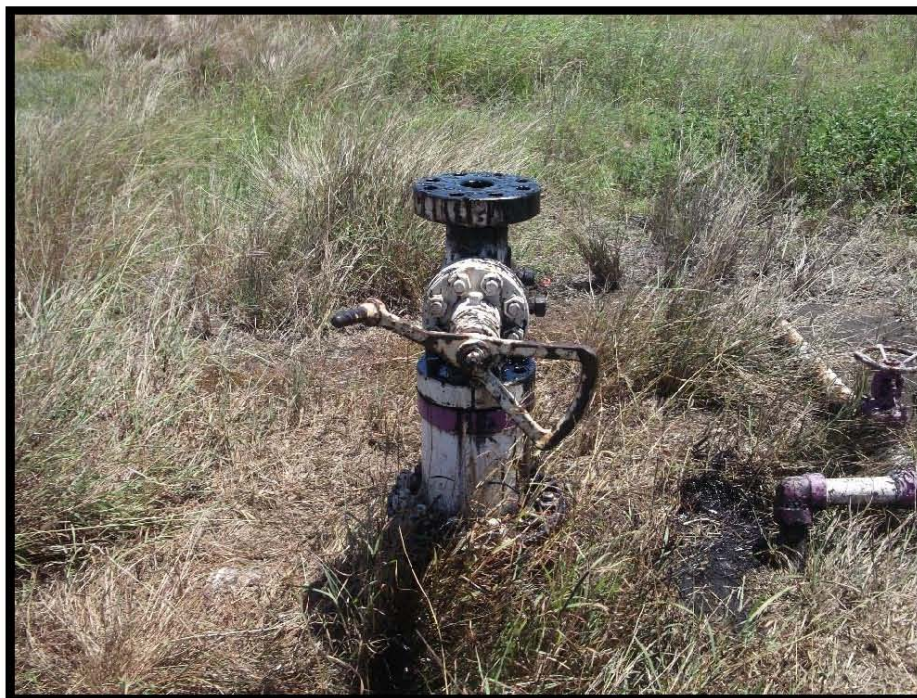
Fotografía 1.- El Pozo Barcodón 101 del Área Contractual Barcodón, fue taponado para volver a ser re-perforado como Pozo Barco 101, por lo cual ya no cuenta con Línea de Recolección, Localizado en las coordenadas UTM WGS8 X: 605296 Y: 2495028 en el municipio de Altamira, Tamaulipas.
